# 松山市緑町土砂災害対策技術検討委員会

## 第 4 回委員会資料

第 3 回検討委員会における委員の意見等  
その他：報告事項等 【松山市】

令和 6 年 12 月 23 日

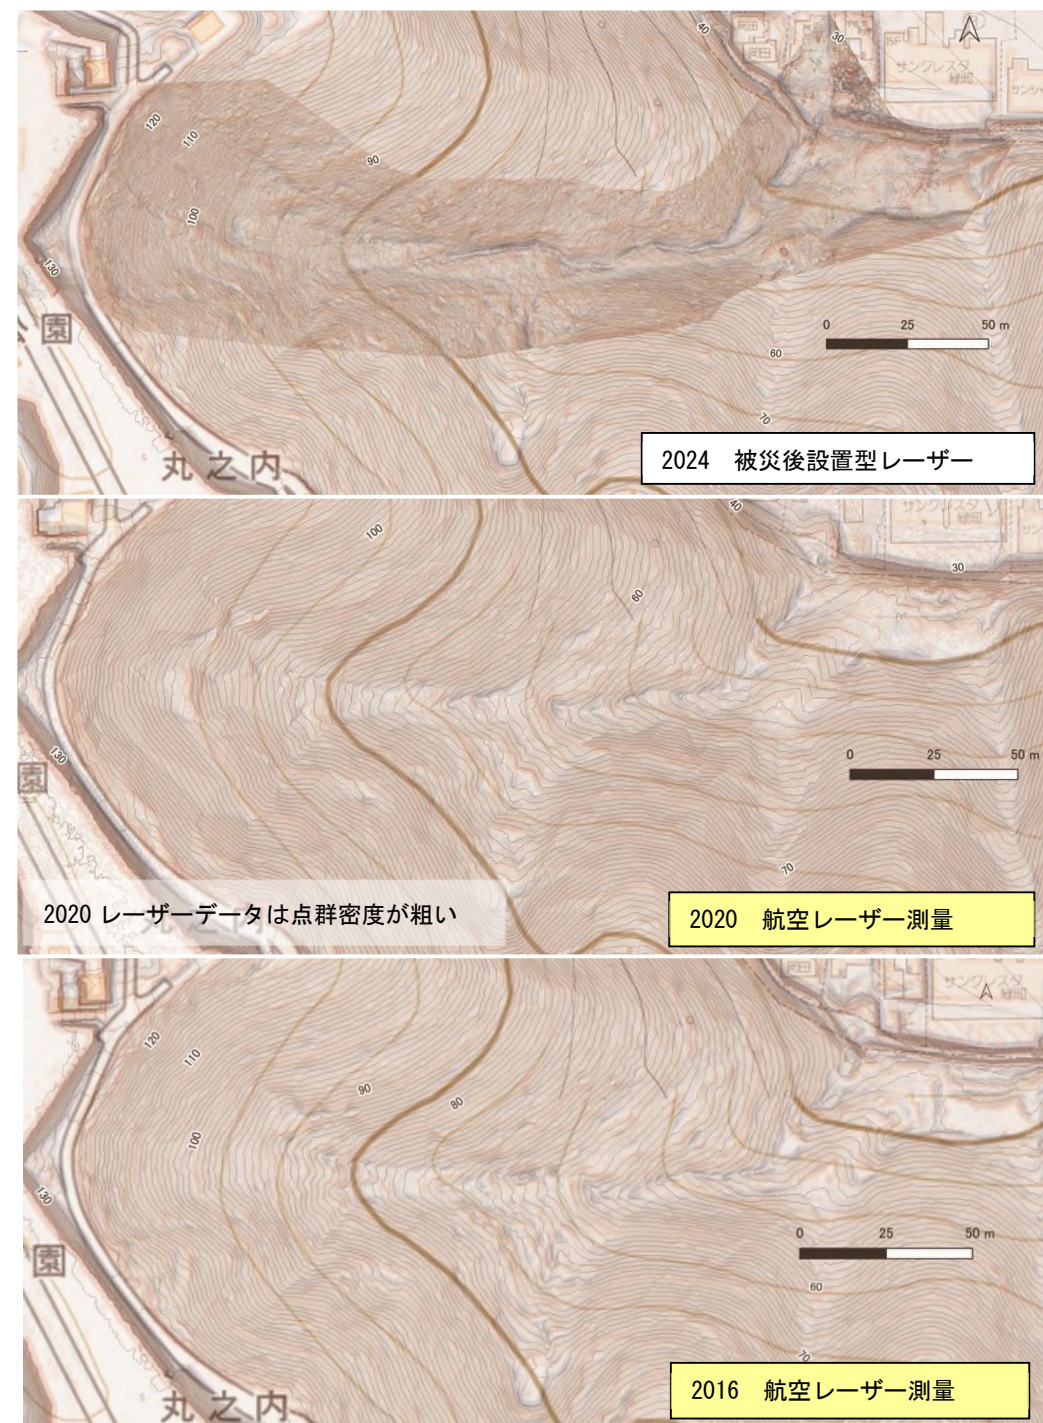
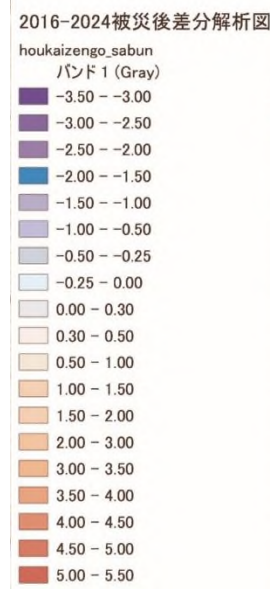
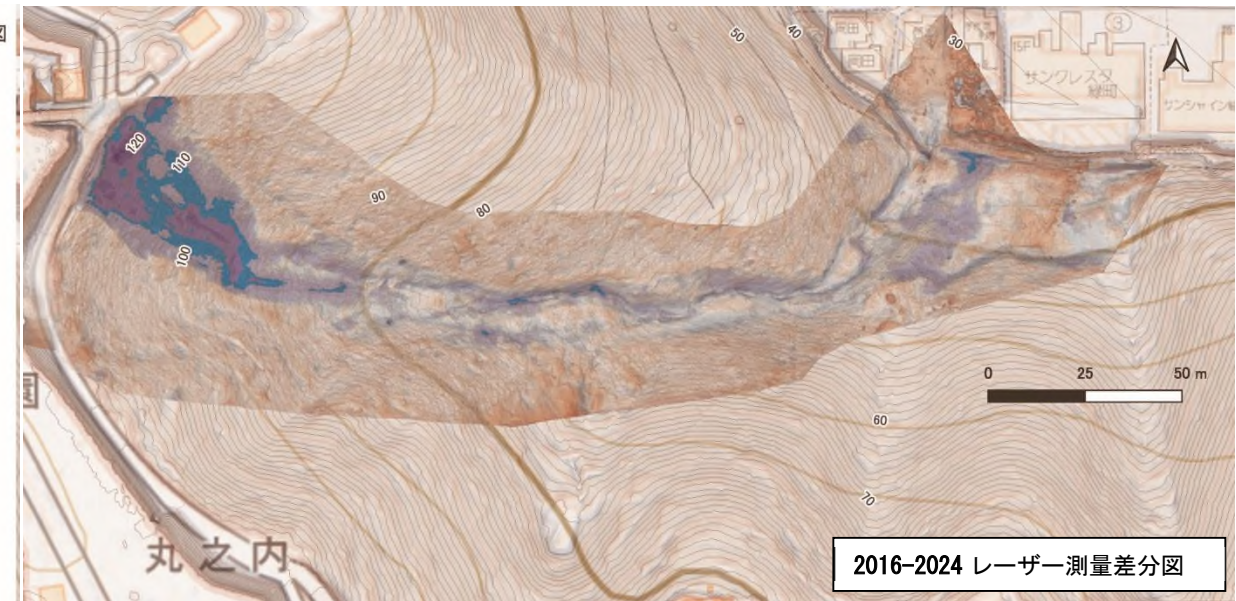
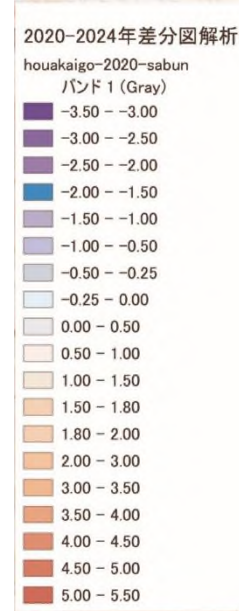
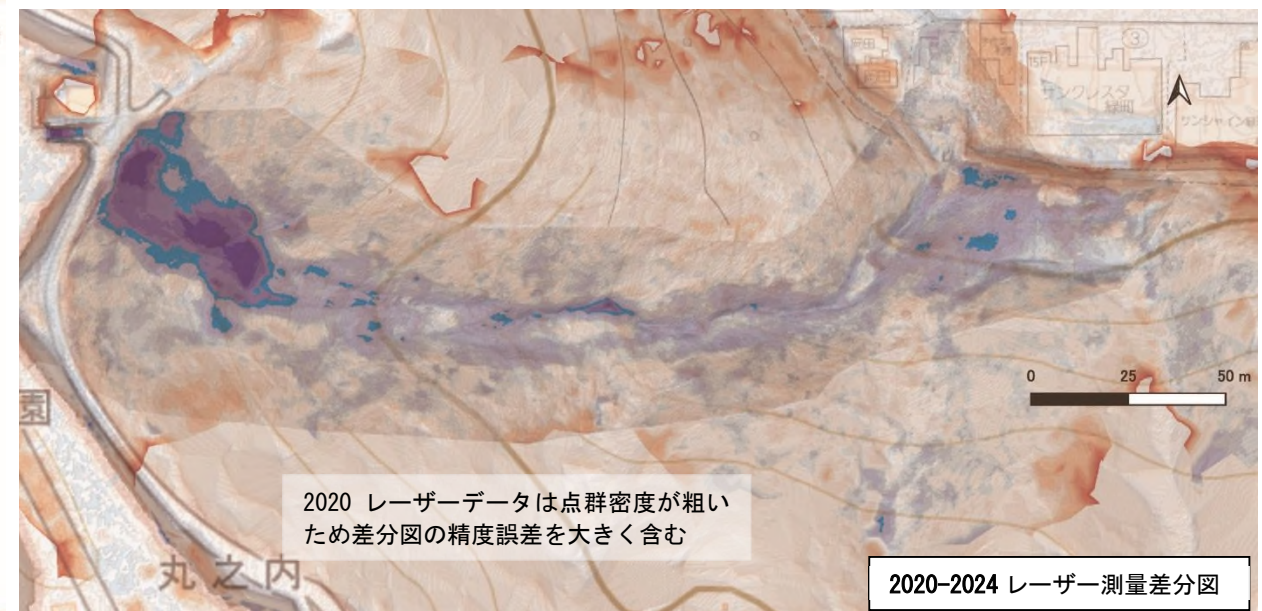
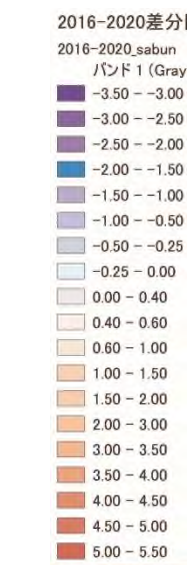
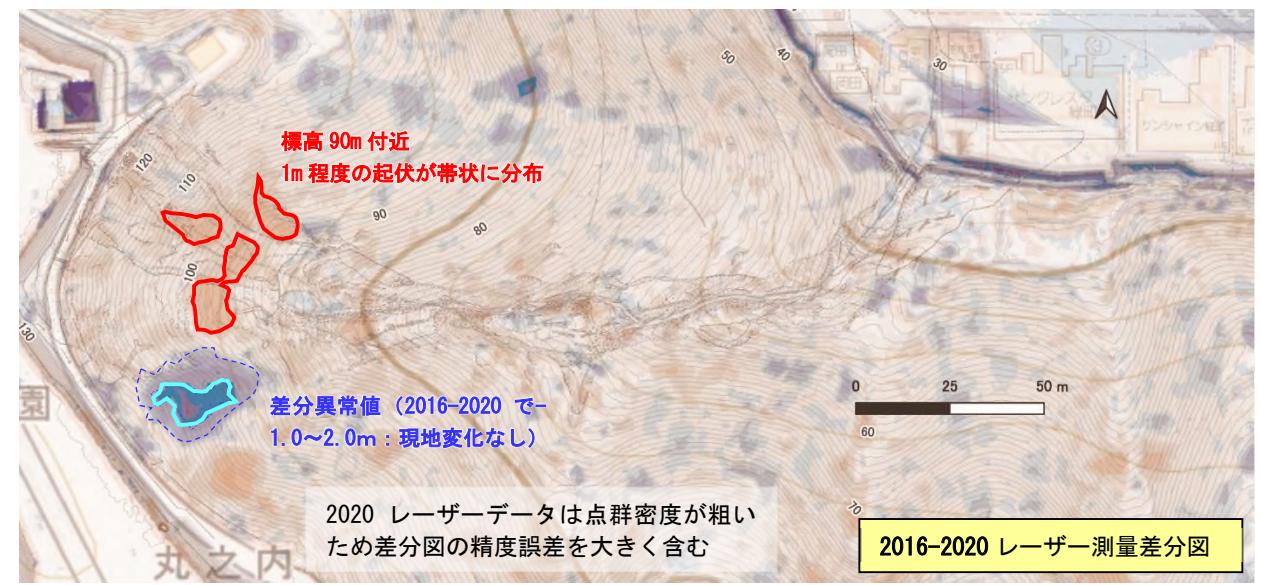
図-1 2016～2024年の航空レーザー測量差分図

後述する理由により、過去のLPデータの取得目的の違いによる誤差が大きく、2016-2020の差分解析による上記検討は難しいと判断した。

2) 誤差は、植生のない平場部（標準偏差0.05未満）・石垣等の傾斜部で（0.05～1程度）のため、 $1\sigma$ （68%）で $\pm 0.05\text{m} \sim \pm 1\text{m}$ 程度である。標高90m付近の起伏部（図-1右下赤破線）はやや誤差が大きく（0.75～1.0を含む）、差分異常値範囲（図-1右下青破線）も誤差はやや大きい（0.5～0.75を含む）

→図-1右下の2016-2020差分図で、1m程度の起伏が標高90m付近（赤破線範囲）で確認される。この差分1mは、上記よりデータ誤差範囲内の可能性が高い。

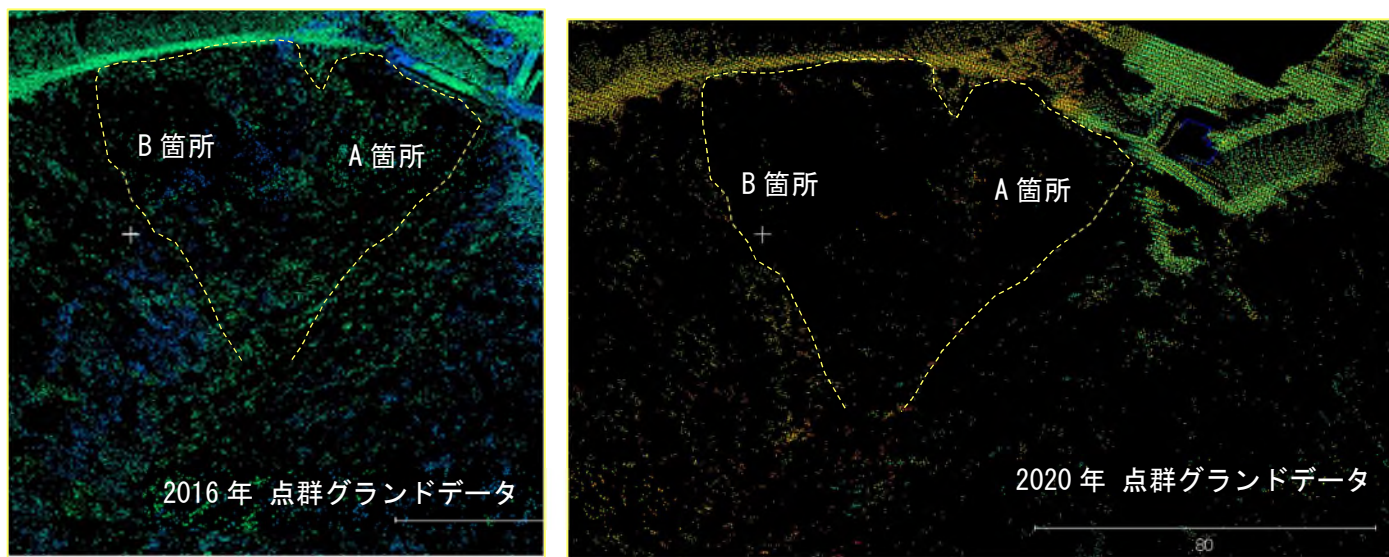
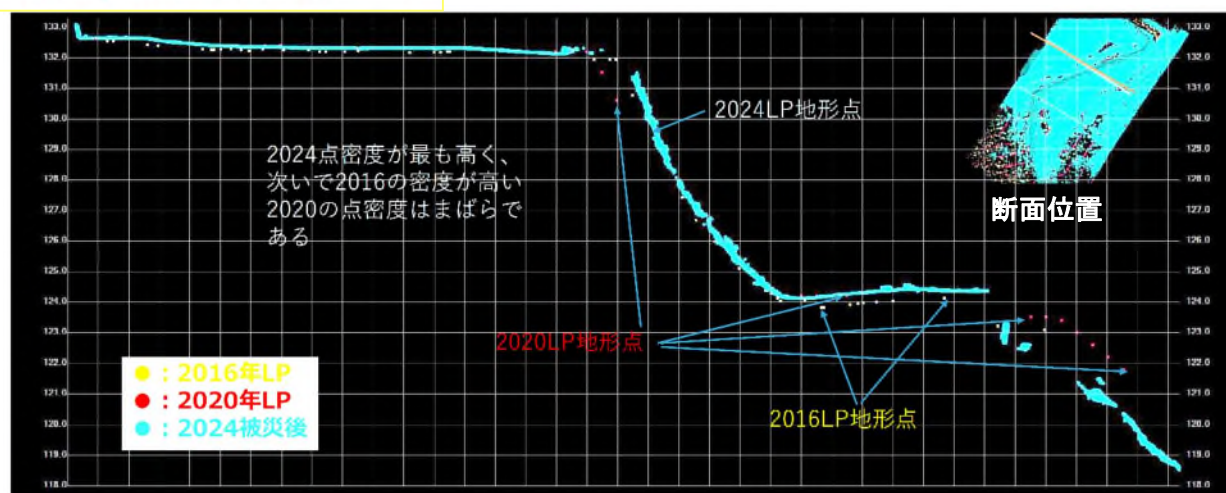
図-2 2016年グランドデータの点群密度分布の差

まとめ：1) 2020年の点群密度は、2016年の点群密度と比較する平面図・断面図ともに点数が少ない（図-2）。

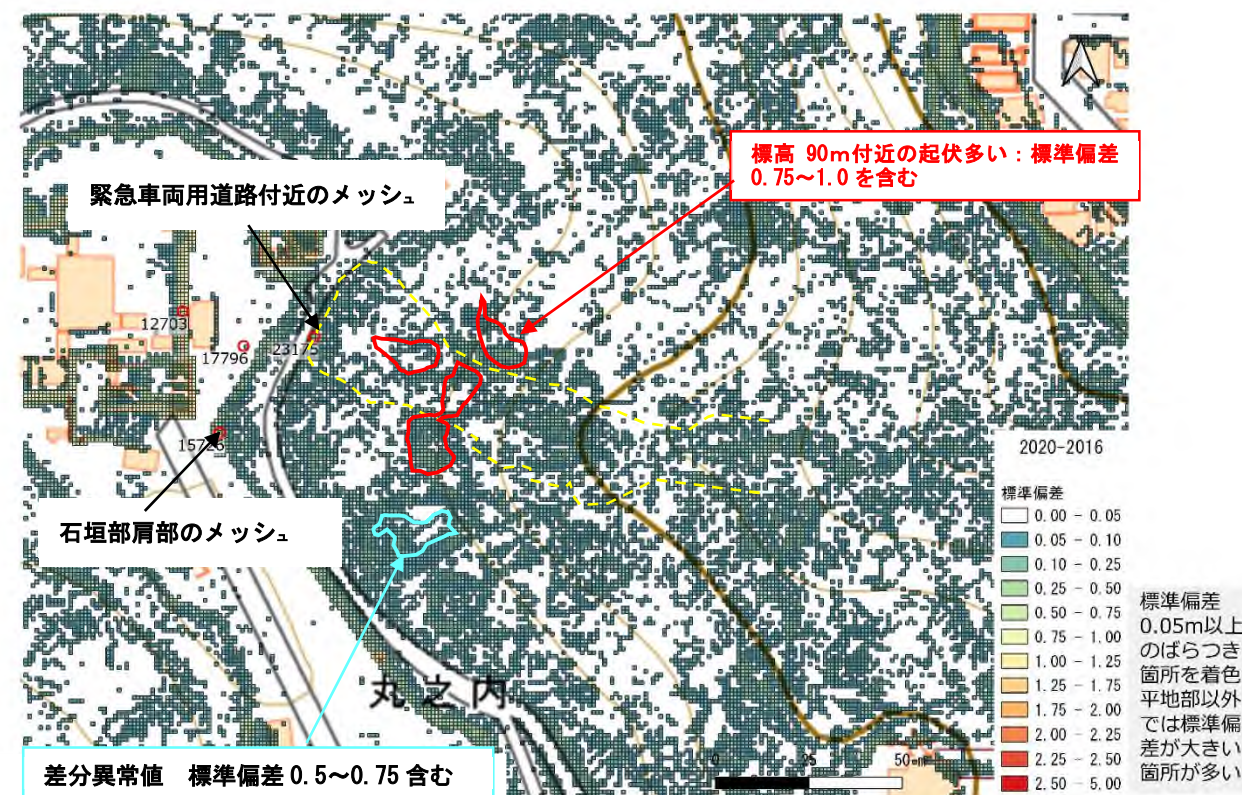
図-3 2016-2024年差分図から作成した1mメッシュ内の標高データの標準偏差

- ・図-3に、2016-2020差分図の1mメッシュごとの標高データの標準偏差を示した。表示単位を1mメッシュとした理由は、変状発生の可能性が低い範囲で2016～2020年の短期間かつ、1m範囲程度であれば大きな差分変化は生じておらず、精度比較が可能であると判断したためである。
- ・下図は、植生のない平場部は、1mメッシュ内の差分標高の標準偏差が小さいものの、石垣や傾斜部は標準偏差1.0（ $\sigma$ ： $\pm 1.0\text{m}$ ）程度、斜面内は標準偏差0.5～1.0（ $\sigma$ ： $\pm 0.5 \sim 1.0\text{m}$ ）程度のバラつきを有することを示している。

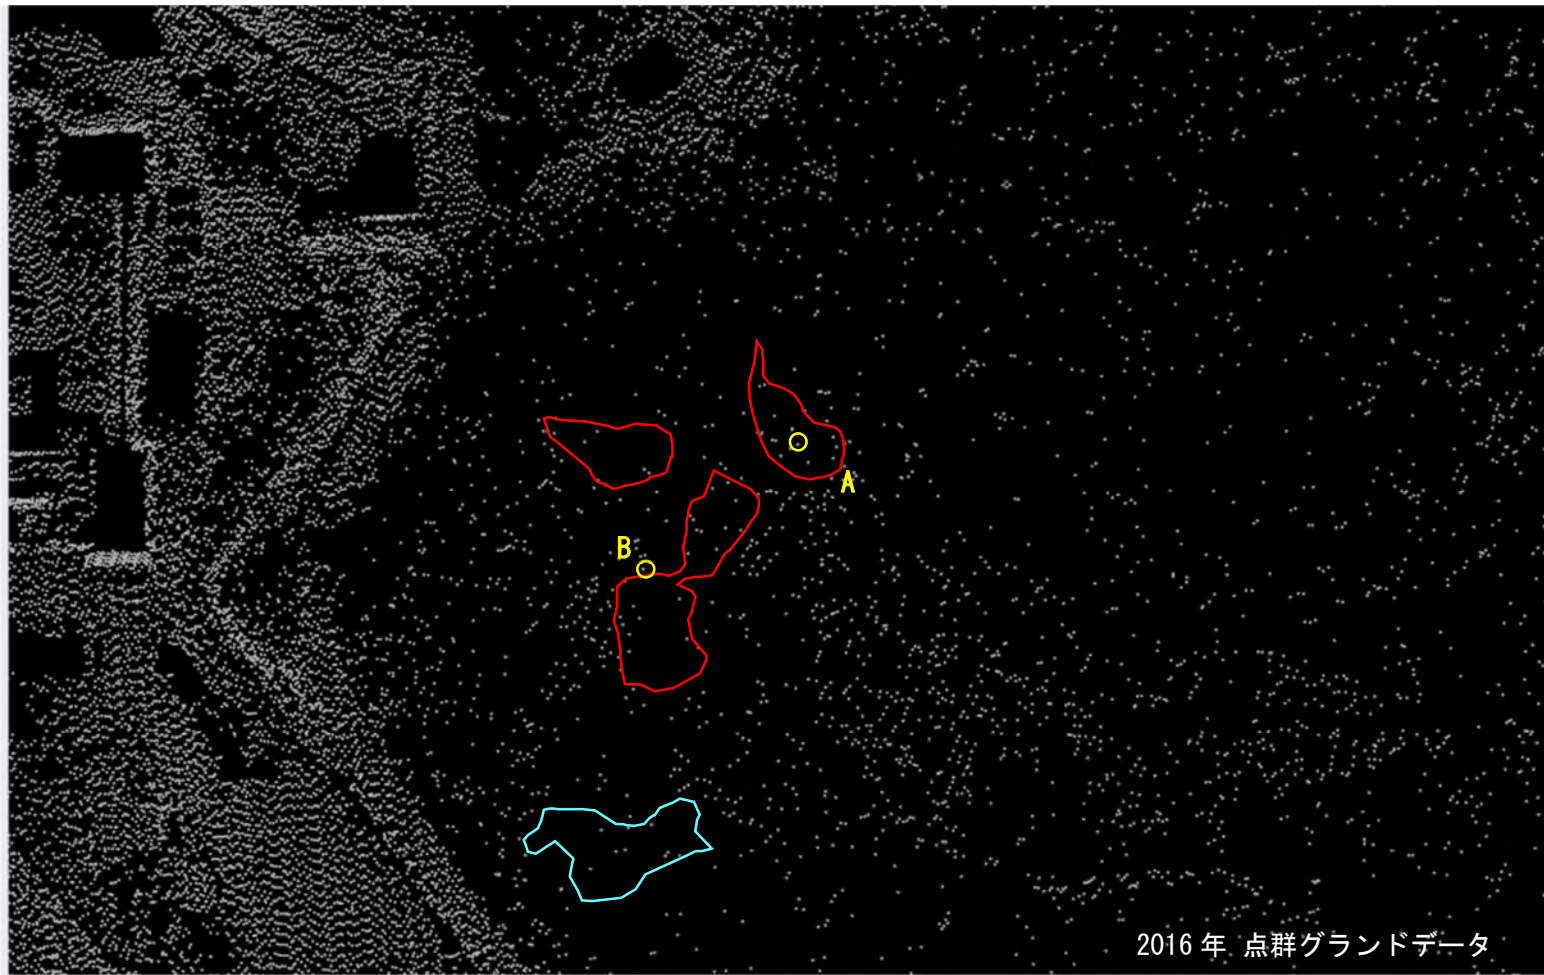
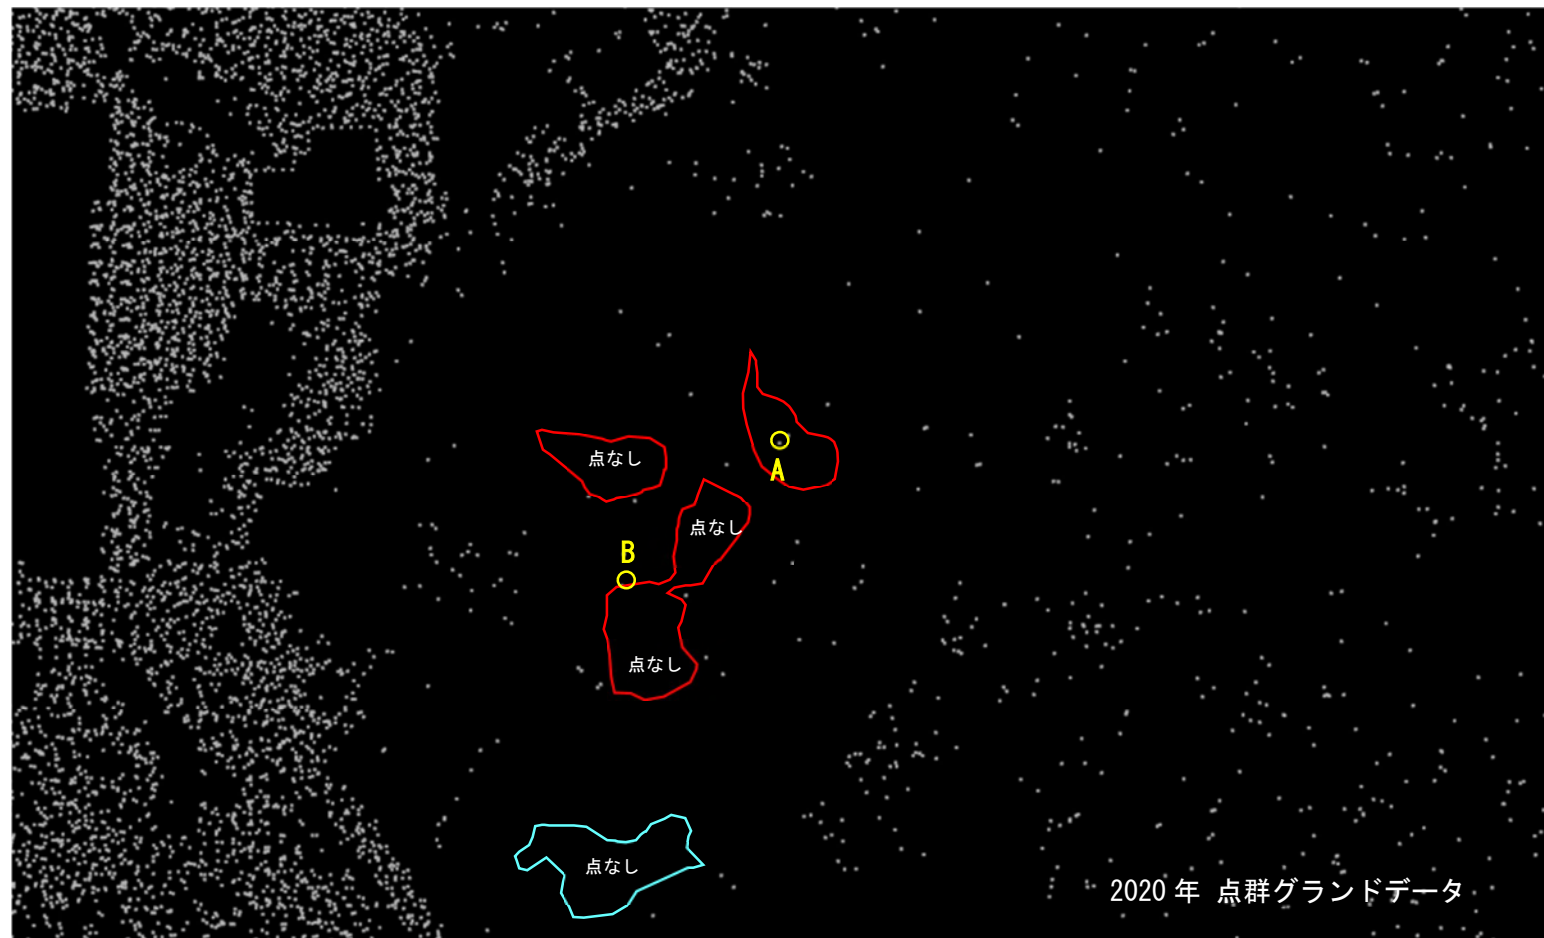
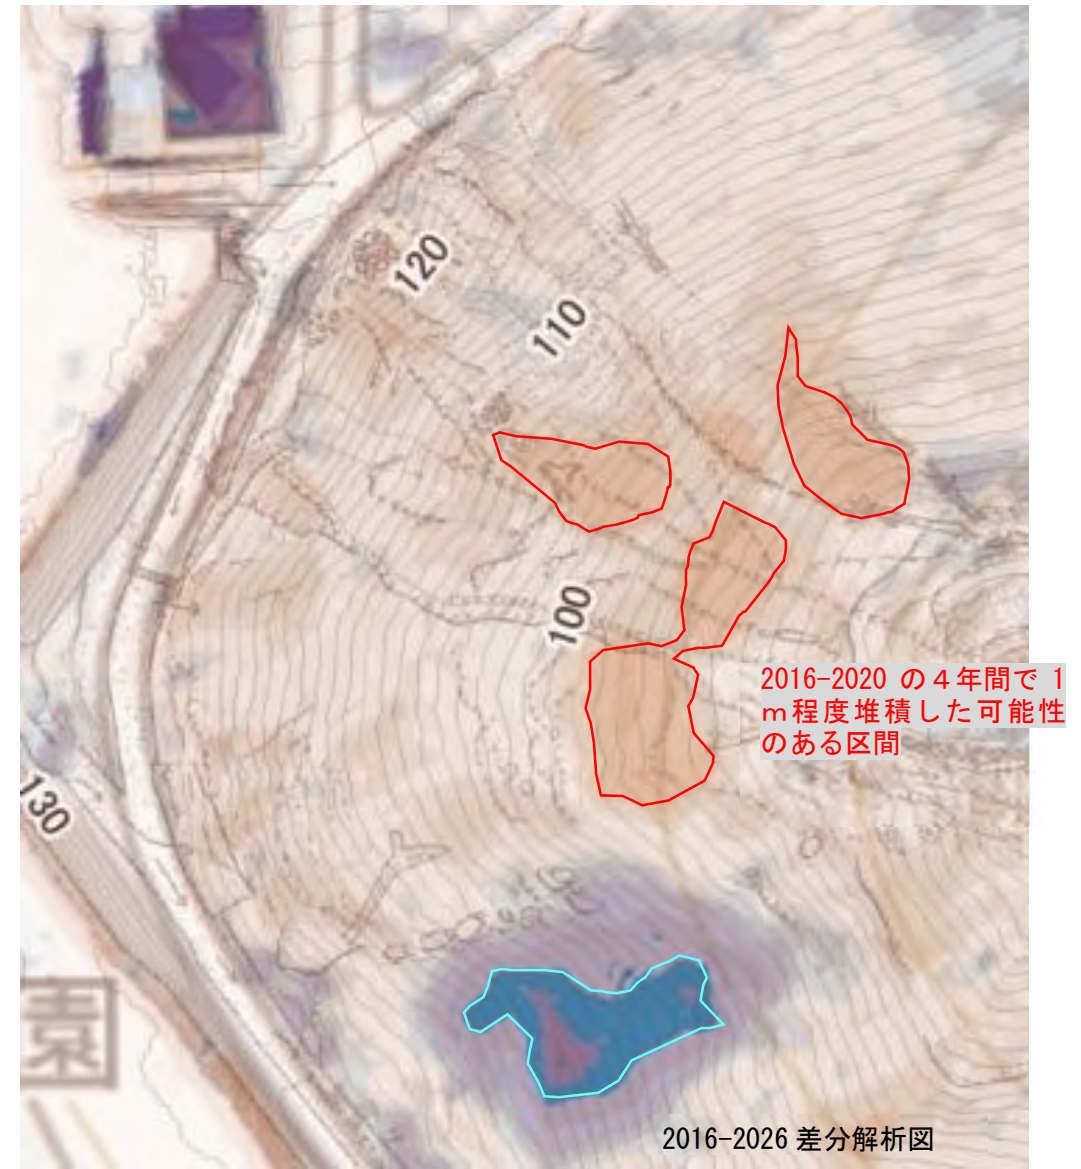
- ・2016点群と2020点群を重ね、データ取得位置が近接する点はきわめて少なく、2点（左図AB）のみであった。このデータのY軸（標高）を比較し、上差分図と同等の増加傾向があるかを確認した。

- ・2016年に対して2020年は1.4~2.4m程度の増加をしており、土砂が新たに堆積したように見える。しかし、左図に示すように増加傾向にあるとされた範囲の2020年のデータは数点しか取得されておらず、この図から2016~2020期間に土砂移動等に伴い斜面変動があったと判断するにはデータ精度が不足していると判断した。
- ・なお、上図の青色範囲は2020年データには点群が取得できなかった範囲となっており、2016年と2020年も標高誤差が大きい理由となっている、
