松山市緑町土砂災害対策技術検討委員会

第 4 回委員会資料【松山市】

本復旧対策の設計について【松山市】

11月2日の豪雨発生時の斜面状況等について【松山市】

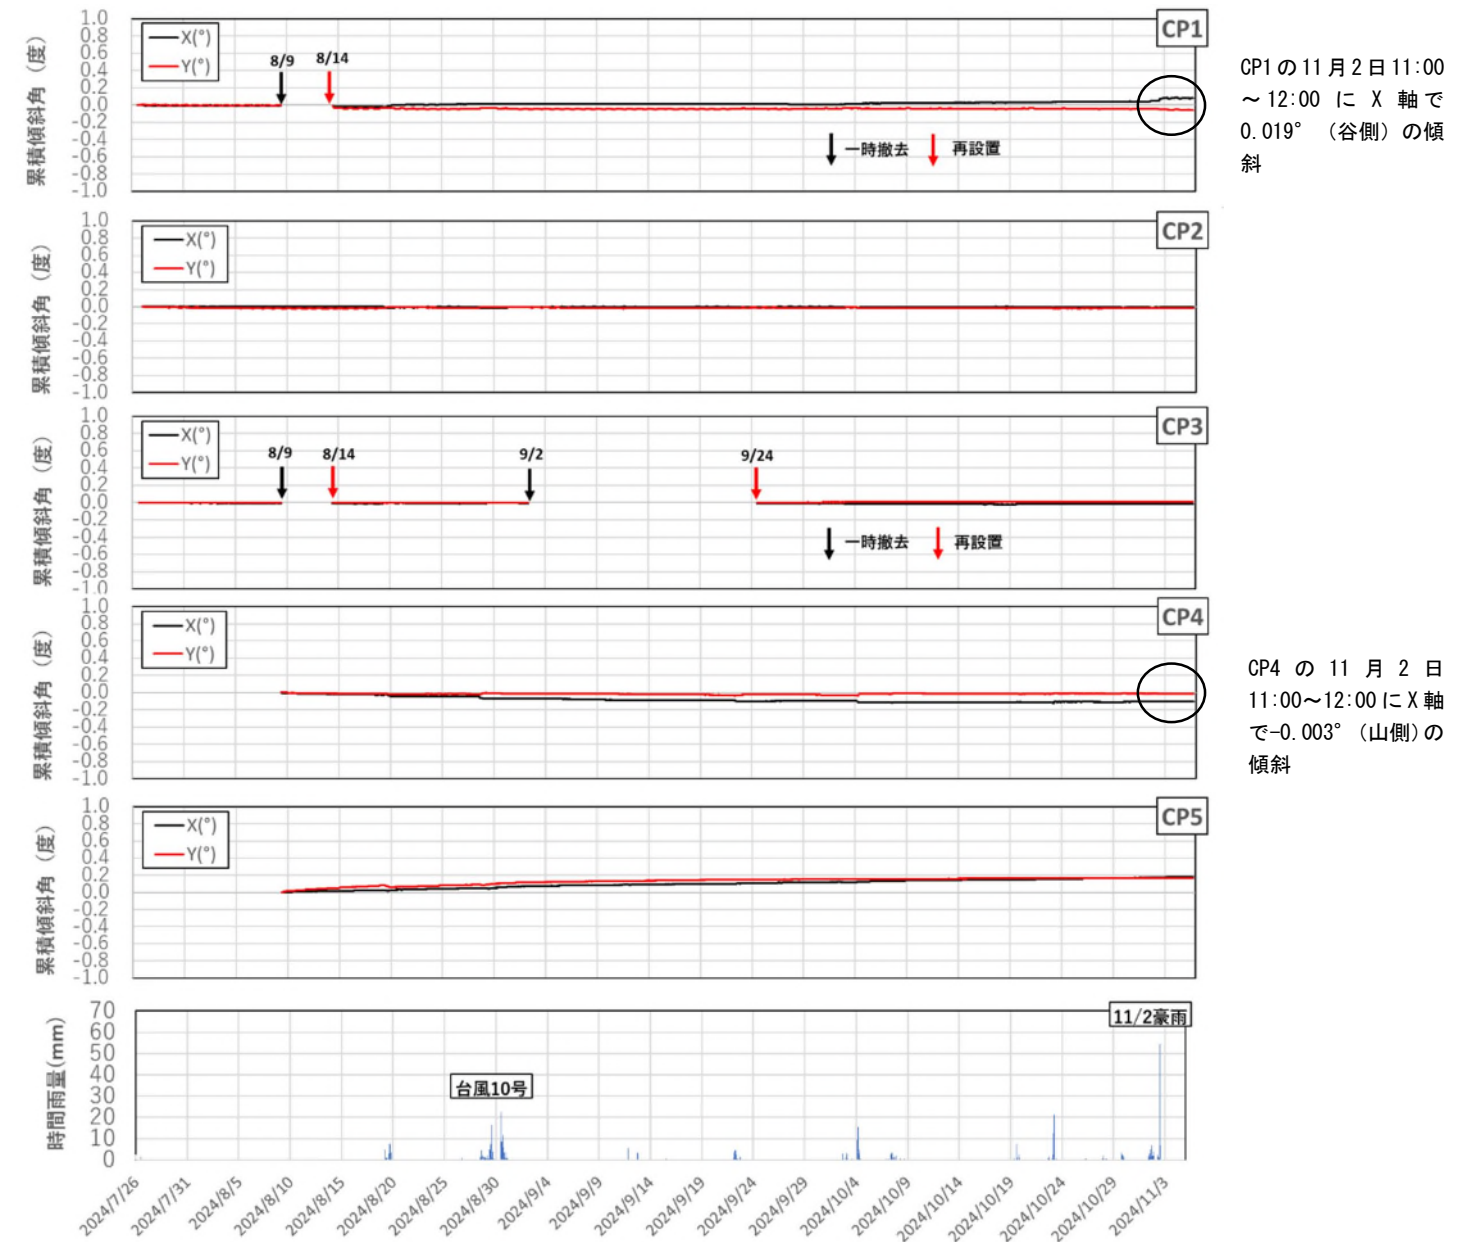
図2-2 クリノポール観測結果（傾斜量経時変化図）：雨量はアメダス松山の観測値による

- ・ 図2-1に示すように、緊急車両用道路沿いの5箇所で行っている表層傾斜計（クリノポール）の動態観測結果を図2-2に示す。
- ・ 土砂流出斜面の頂部（A箇所）に設置したCP1～CP3のうち、CP1（落ち残った道路部 YSP15 付近の路上に設置）について、豪雨ピーク時に斜面方向（X軸）で約0.02°/時の変動（管理基準値以下）が発生した。同じく、B箇所のCP4のX軸にも約0.01°/時の変動があった。
- ・ このことは降雨に伴い、非常にわずかに斜面変形（クリープ的変形）が累積したことを示している。しかし、雨が止んだ以降はいずれも変動の累積傾向は示されなかった。

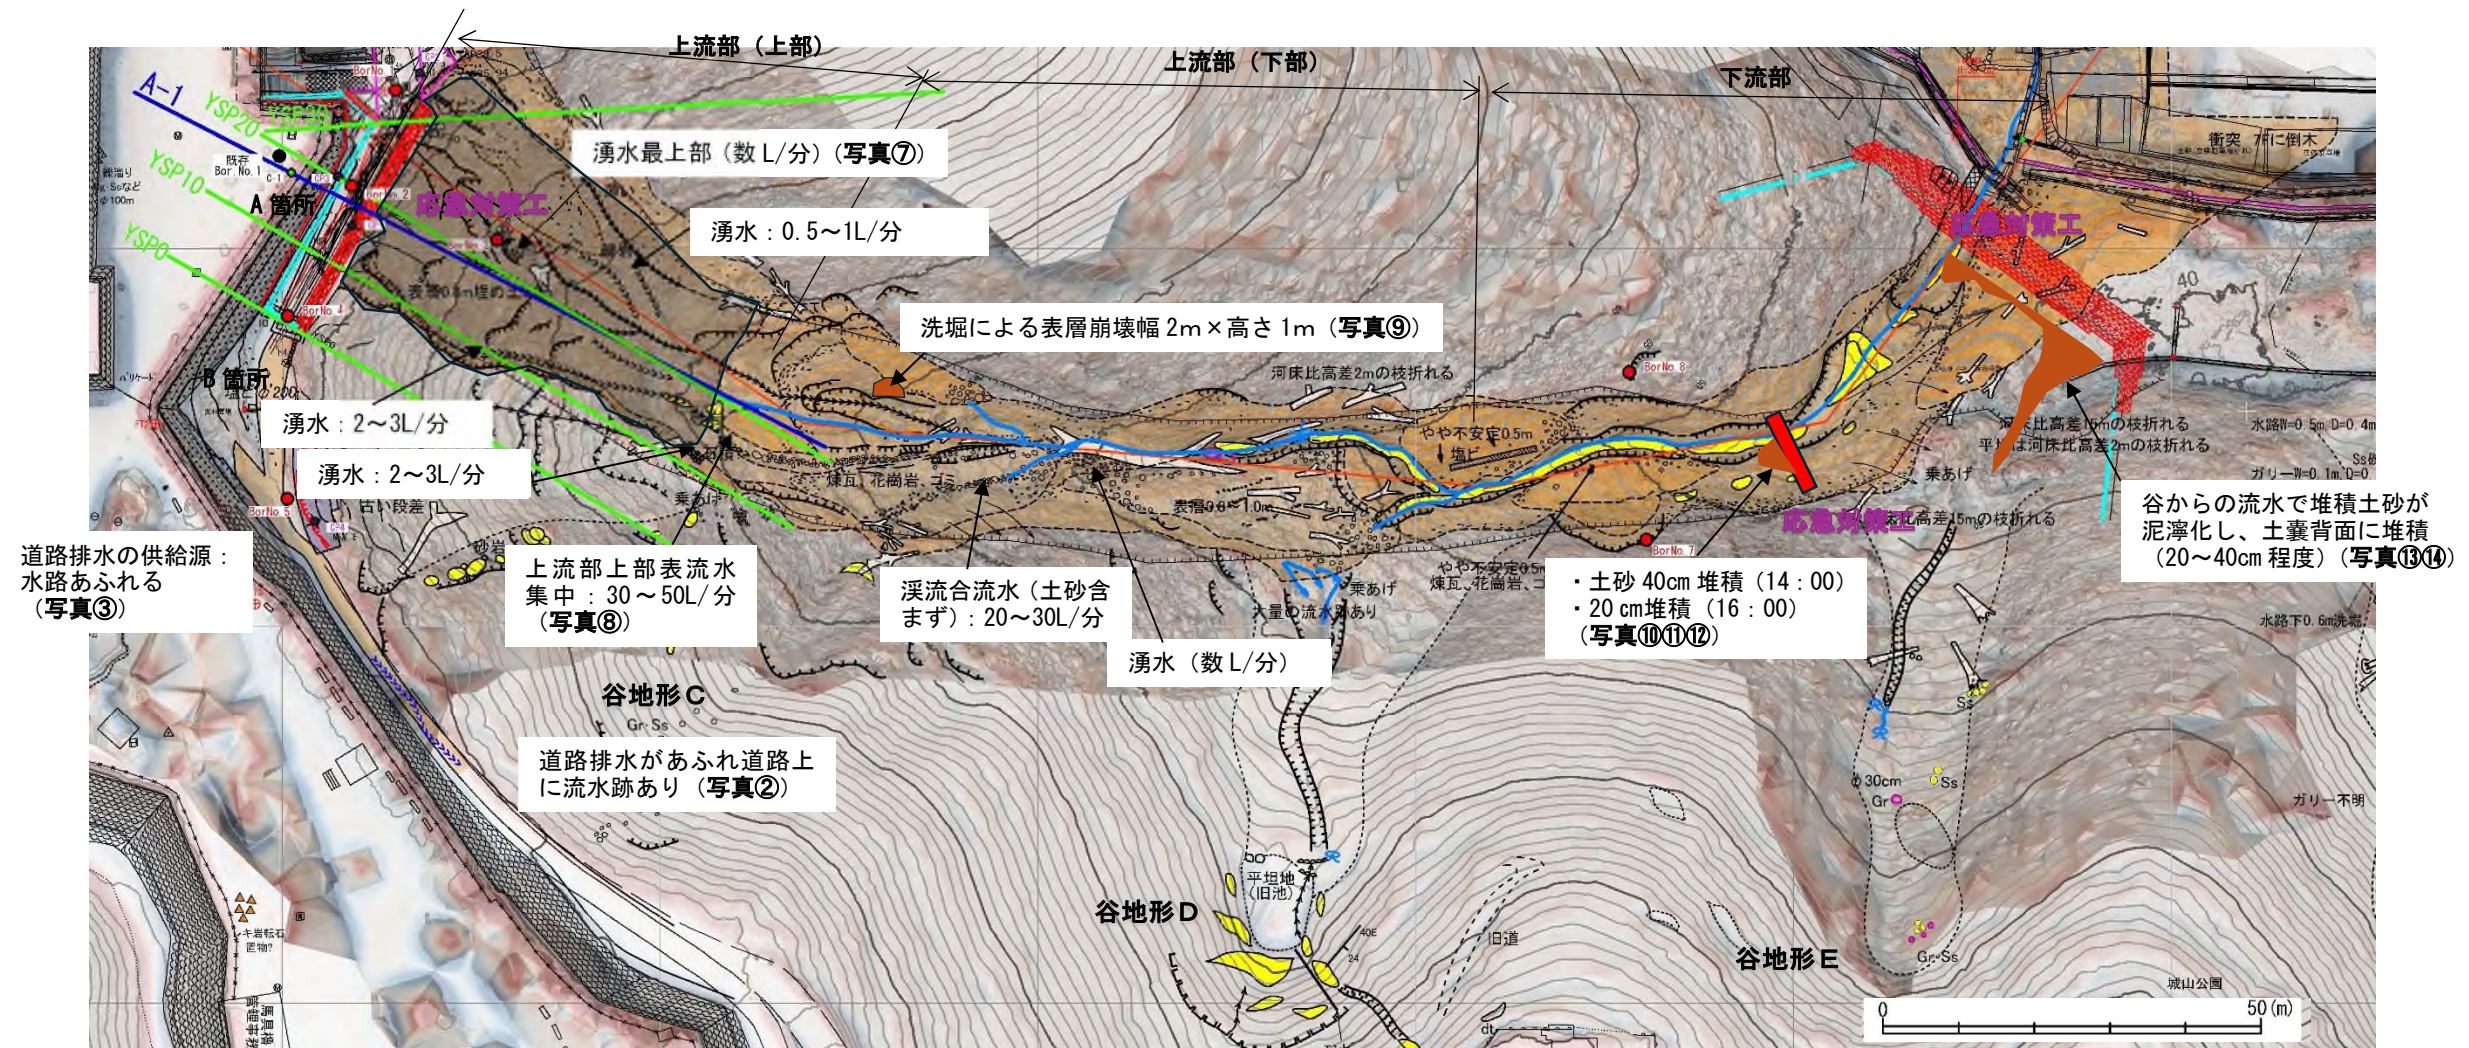
図3-1 11月2日の豪雨後の現地踏査結果

- 降雨後（15:00～：降雨終了後3時間経過後）、応急対策工の効果や上流部上部斜面の湧水状況、緊急車両用道路の排水状況等を把握するため現地踏査を実施した。結果、大型土嚢や土砂流出防止工法（VCCO）に土砂が堆積したが、溪流内に残存する7/12に発生した土砂が降水に伴い再移動したものであり、周辺の斜面等に変状の進行は見られなかった。

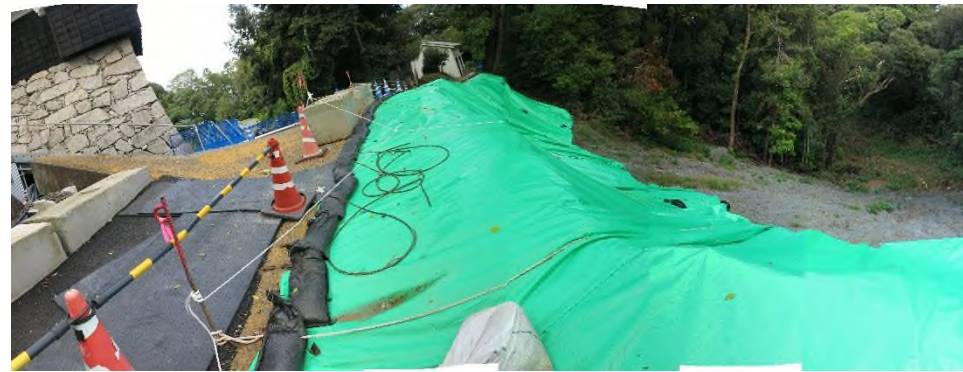
- 石垣屈曲部からの流水で水路が越水（写真③）。また、越水した水が未舗装部を流下した跡がある（写真②）。
- 緊急車両用道路（舗装部）に大きな流水跡はなく、変状の進行は見られない（写真④⑤）。

写真④ 緊急車両用道路の状況（変状なし）

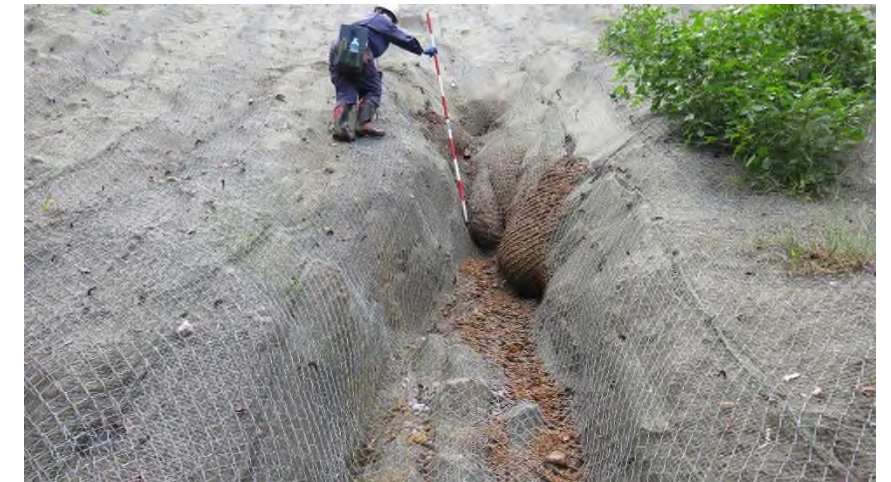
- 応急対策が施された斜面に変状拡大なし（写真⑥）。また、一定量以上の湧水が確認された地点の最高地点は、斜面中腹付近であった（切株付近、A箇所B箇所の境界部等；写真⑦）。
- A箇所の表流水総量は30～50L/分程度で、B箇所流下区域からの湧水は20～30L/分程度である（写真⑧）。

写真⑦ 上流部上部の最上部湧水箇所（しみだし）

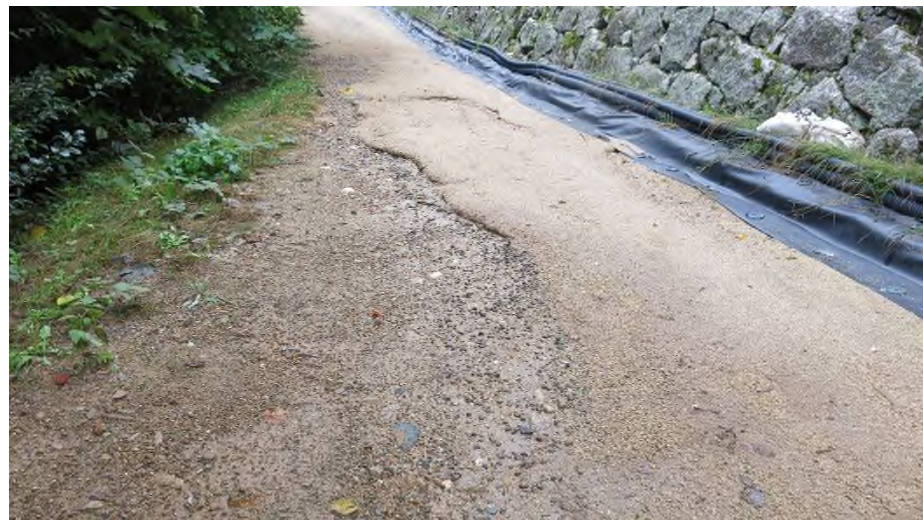
写真② 緊急車両用道路上の流水跡

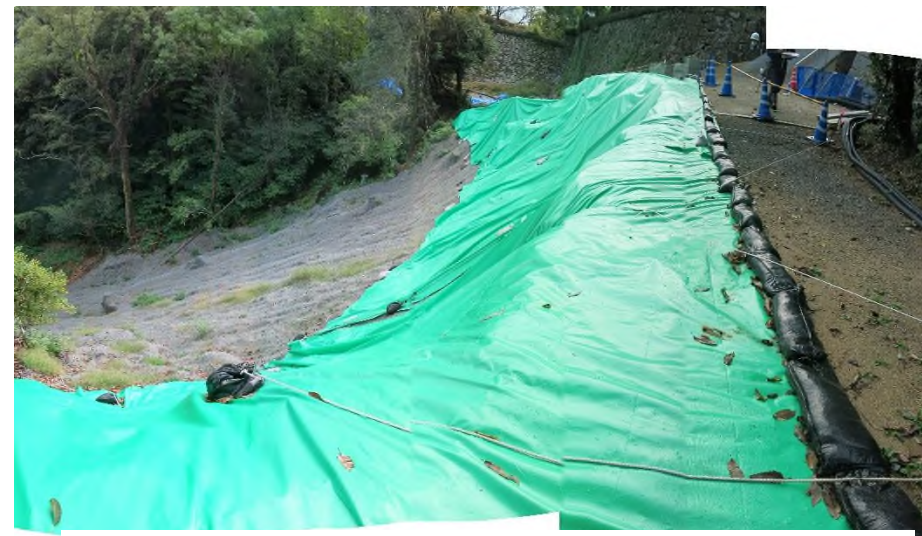
写真⑤ 緊急車両用道路の状況（変状なし）

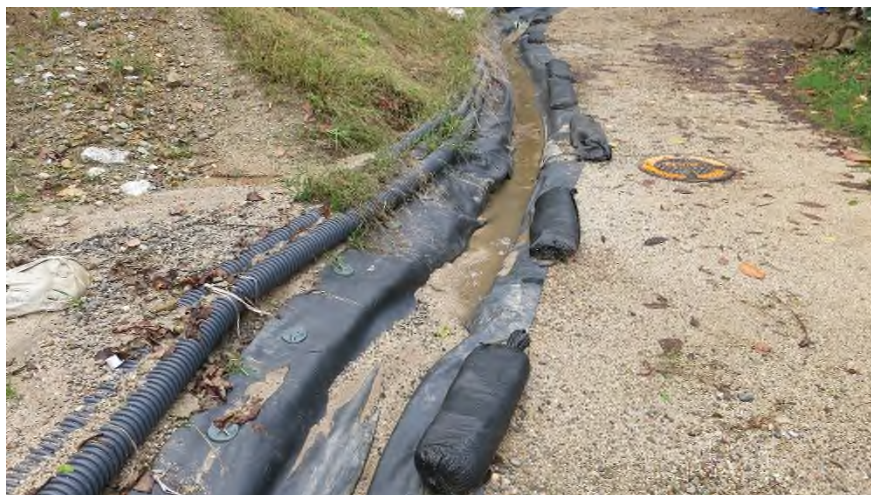
写真③ 緊急車両用道路の水路越水管所

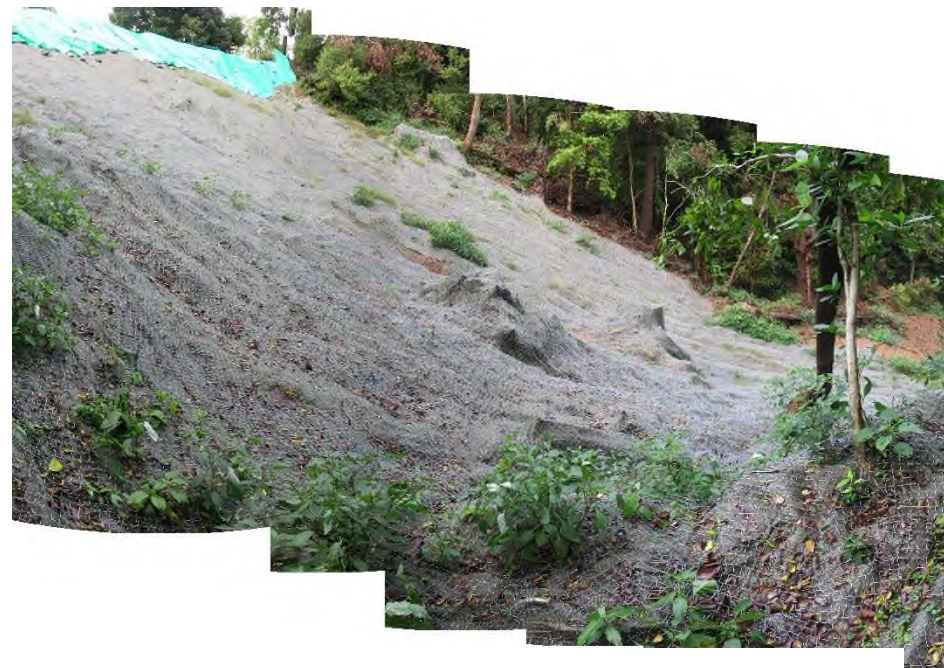
写真⑥ 上流部上部斜面状況（変状なし）

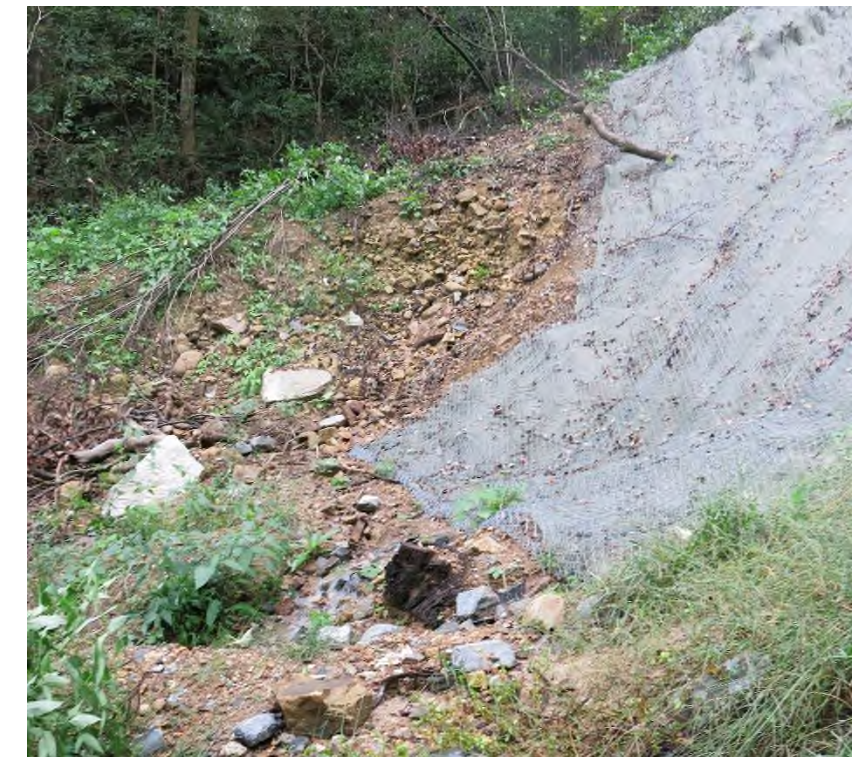
写真⑧ 上流部上部の集水管所状況
（斜面内表流水とB箇所流下域合流部からの湧水）

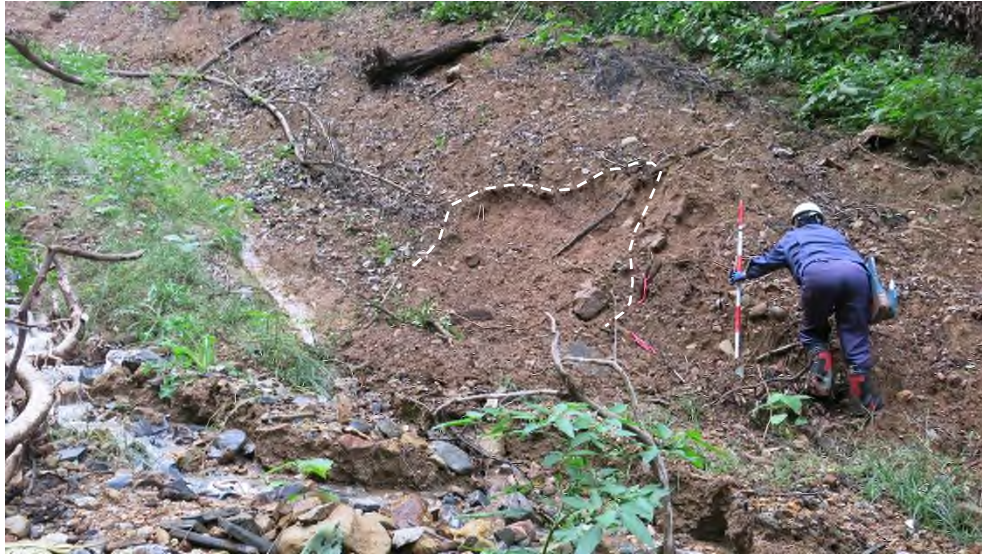
- 洗堀に伴い幅2m×高さ1m程度の小崩壊が発生。規模が小さく斜面の安定性には影響はないと判断（写真⑨）。

写真⑨ 唯一の変状（洗堀による表層崩壊）

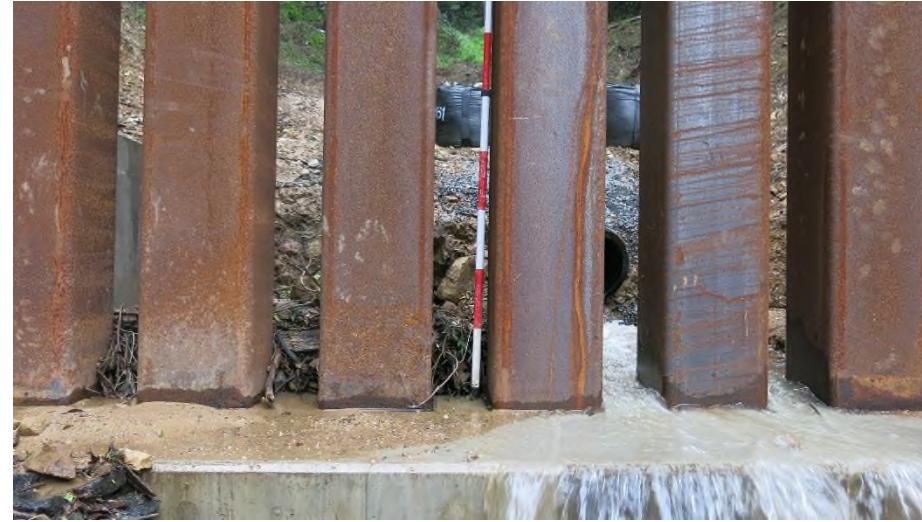
写真⑫ 仮設対策工 VCCO の土砂堆積状況（流水部分は土砂撤去し流水確保）

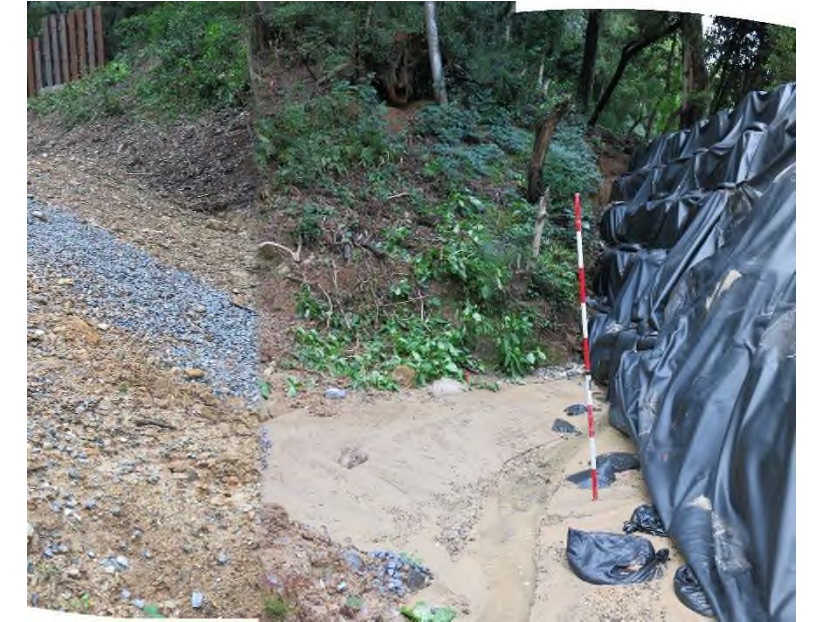
- VCCOでは、14:00で約40cmの土砂が堆積。中央部流下部を清掃し、流下範囲を確保した後の16:00の段階では20cm程度の堆積厚となる（写真⑩⑪）。
- 大型土嚢背面は、溪流から流下した土砂（7/12の災害発生時に堆積した土砂が泥濘化）が20～40cm程度堆積（写真⑬⑭）。枝溪流（谷地形E）からの土砂流出は見られなかった。

写真⑬ 大型土嚢背面の土砂堆積状況（20 cm程度）

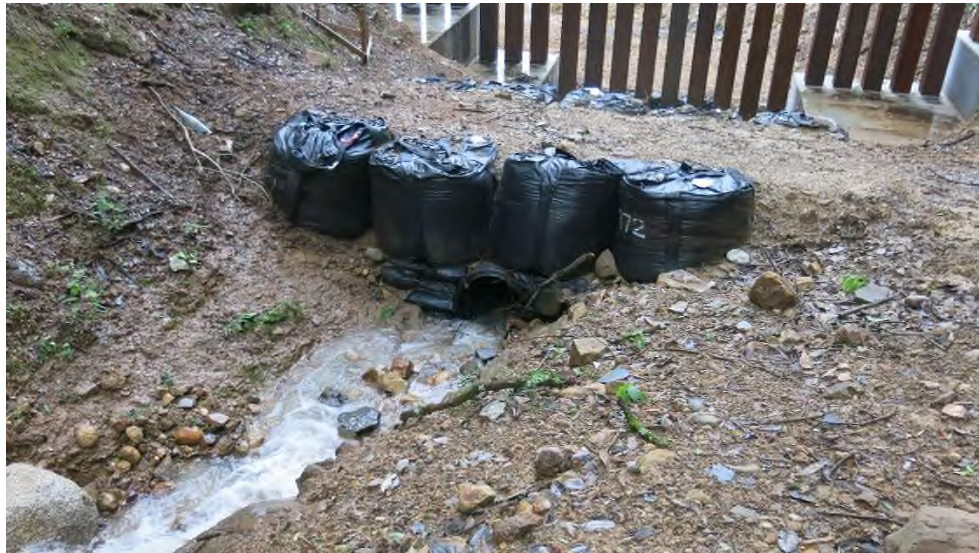
写真⑩ 排水管呑み口につまりはない。

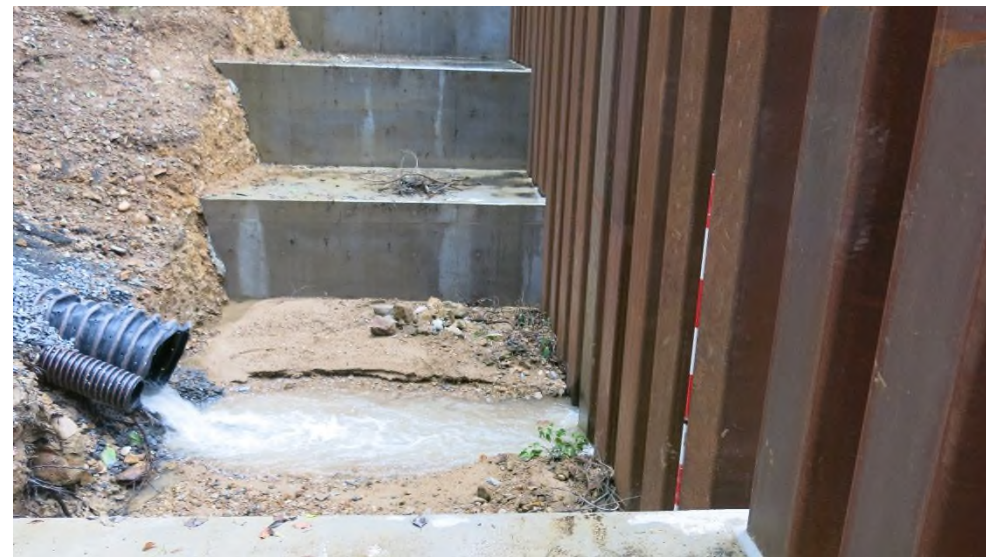
写真⑪ 仮設対策工 VCCO は、14 : 00 で 40 cm の土砂が堆積。
中央部の流水確保作業後 16 : 00（写真）は 20 cm の土砂堆積となっている。

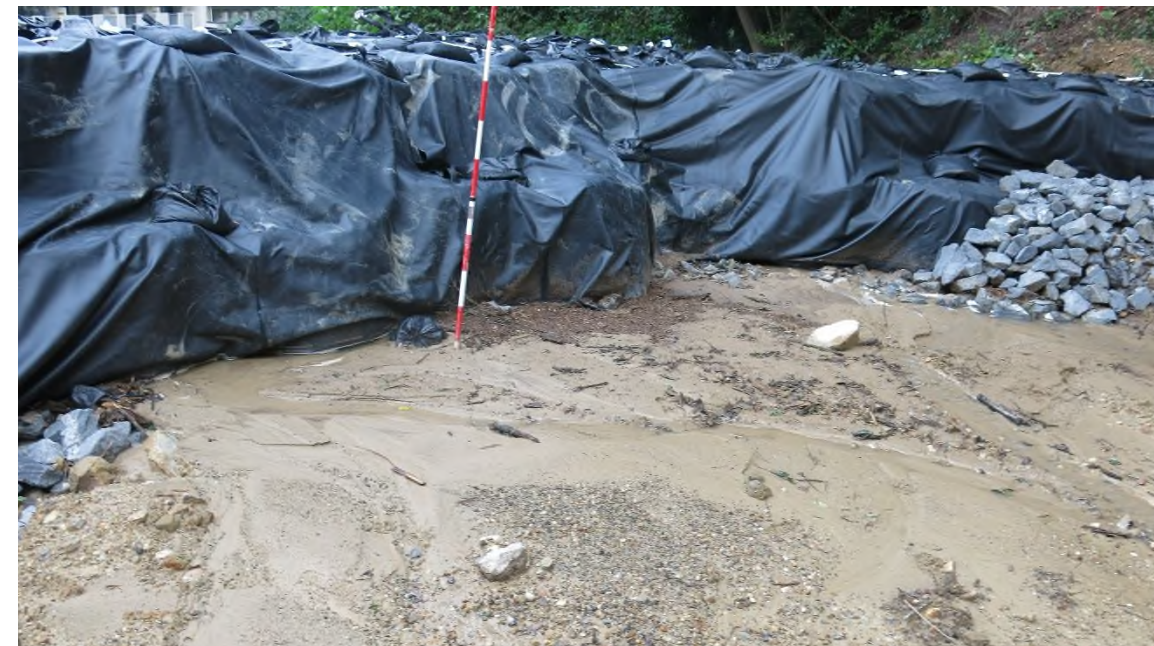
写真⑭ 大型土嚢側部の背面土砂堆積状況（20～40 cm程度）
流出土砂部分に溪流の流水が混ざり泥濁化したもの
溪流からの土砂ではない。

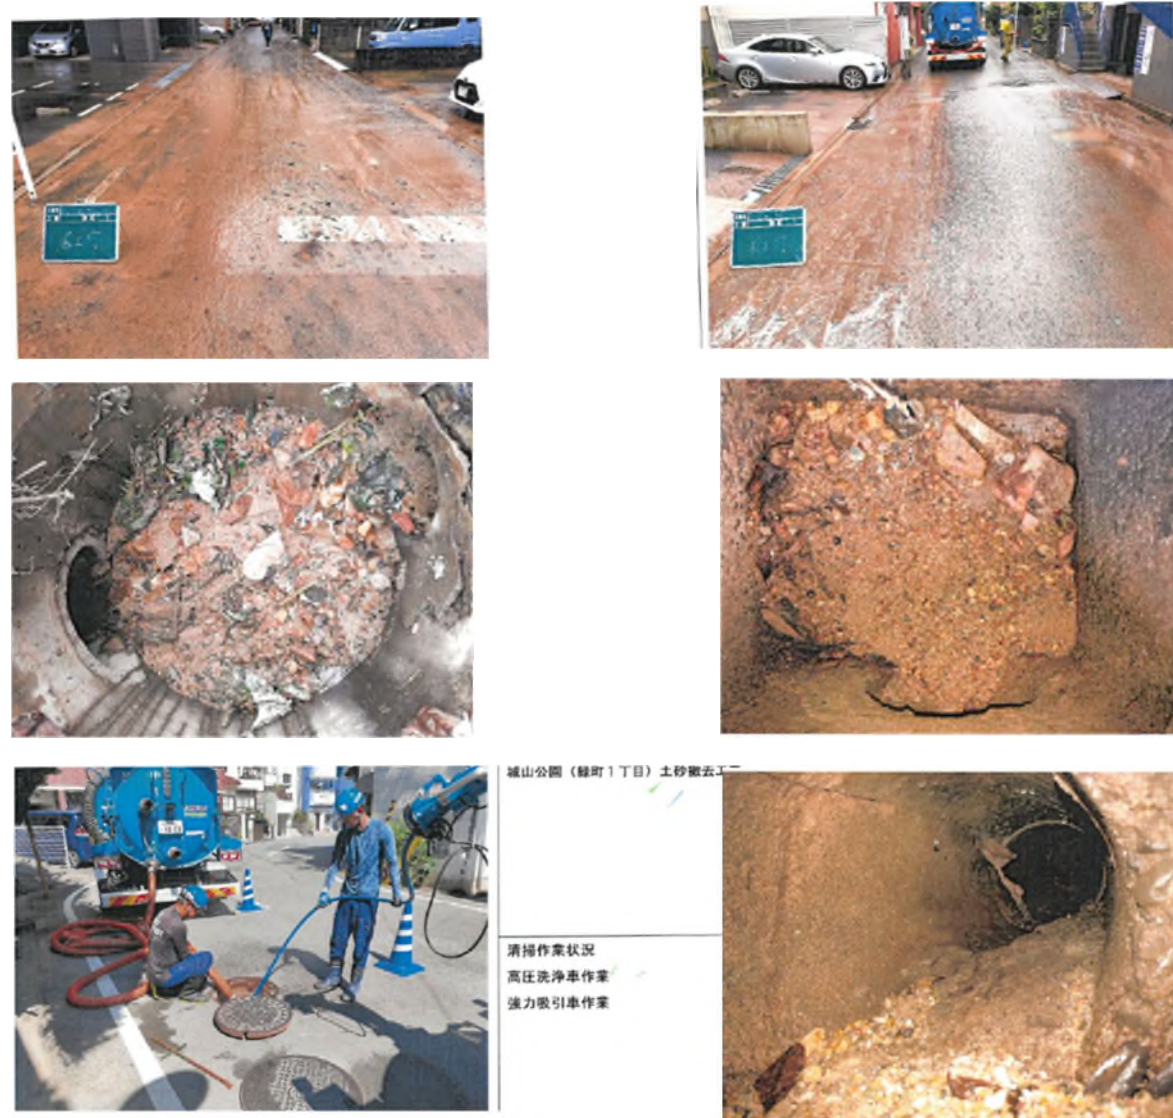
写真3-3 2023年7月1日の冠水被害（上）原因となった排水管・柵の土砂閉塞状況、復旧工事の様子（下）

- ・2024年7月12日の土砂災害以前にも、表流水の流出による冠水被害が発生している。
- ・今後の課題に向けた参考として下記に経緯を整理して示す。
- ・11月2日の豪雨に伴い流出した土砂は、大型土嚢とVCCOにより途中で堆積したため、道路や民家周辺への流出には至っていないが、これらがなければ、2023/7/1のように下流の柵が土砂で閉塞し、冠水したり、道路に直接土砂が流出していた可能性がある。
- ・大型土嚢とVCCOの撤去後の本復旧対策の検討においては、このような土砂流出に対しても考慮する必要がある。

（被害状況）排水路や柵が閉塞。越水した土砂と水により道路の一部が冠水（土砂が覆う）。
