第4回 松山市緑町土砂災害対策技術検討委員会 発生メカニズム概要版

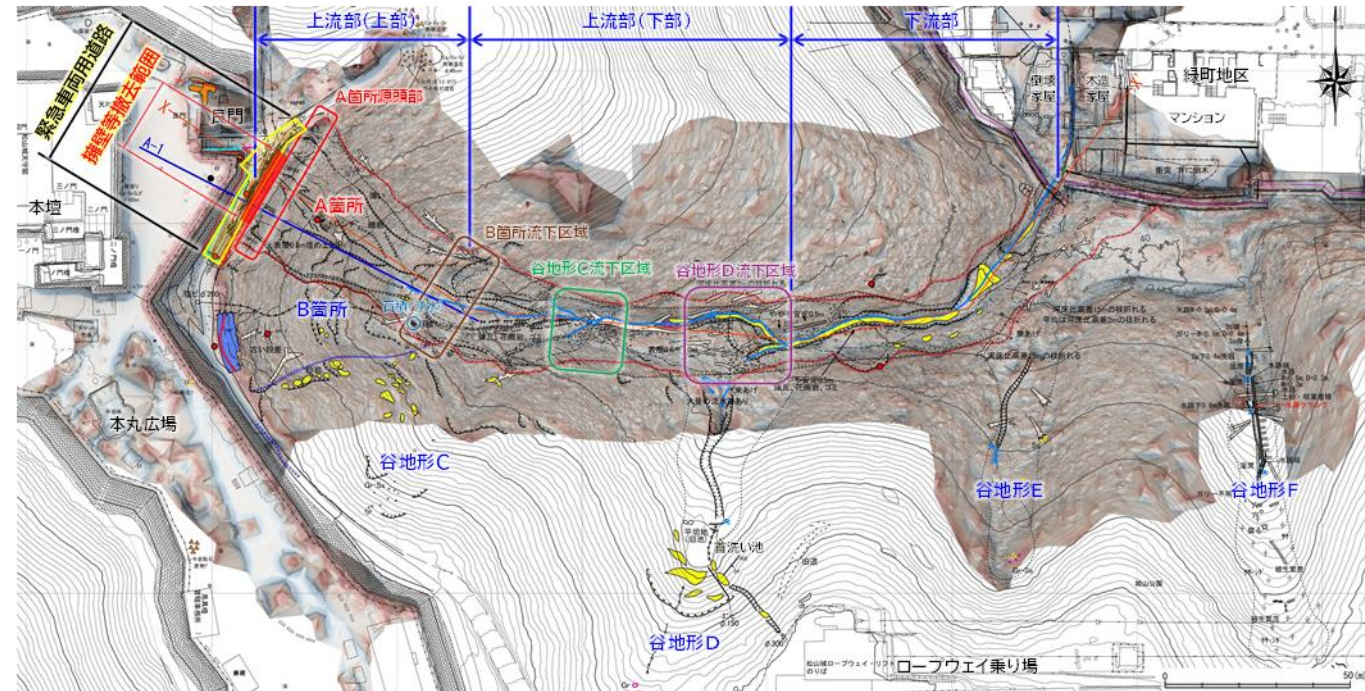
・土砂災害発生のプロセスは、【①斜面変形⇒②土砂流出⇒③土砂流下】と推定。

・広く捨土が分布する上流部（上部）に位置する A 箇所（ $\angle 35^\circ$ 以上の急傾斜部）で、捨土が原型（地盤の構造）をとどめずに（明瞭なすべり面を伴わずに）崩落した現象。
 ・降雨を誘因とする“斜面変形（クリープ的変形）”が進行した結果、上流部（上部）で“土砂流出（斜面崩壊）”が生じた。
 ・1 回目（斜面崩壊）：上流部（上部）斜面から流出した土砂は、速度4m/s程度で湾曲部の外湾側右岸よりを流下し、山裾の急傾斜地崩壊防止施設を破壊、住宅地に流出した。

・2・3回目（泥流）：上流部（上部）斜面から1回目に流出した土砂の一部は、上流部（下部）に一旦堆積したものの、谷に流入し続けた水と混合し、泥濁化したものが、左岸側を速度2m/s程度で流下した。

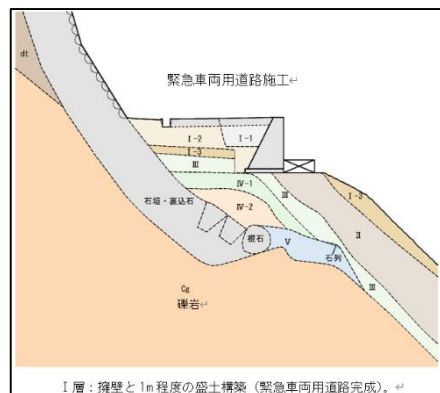
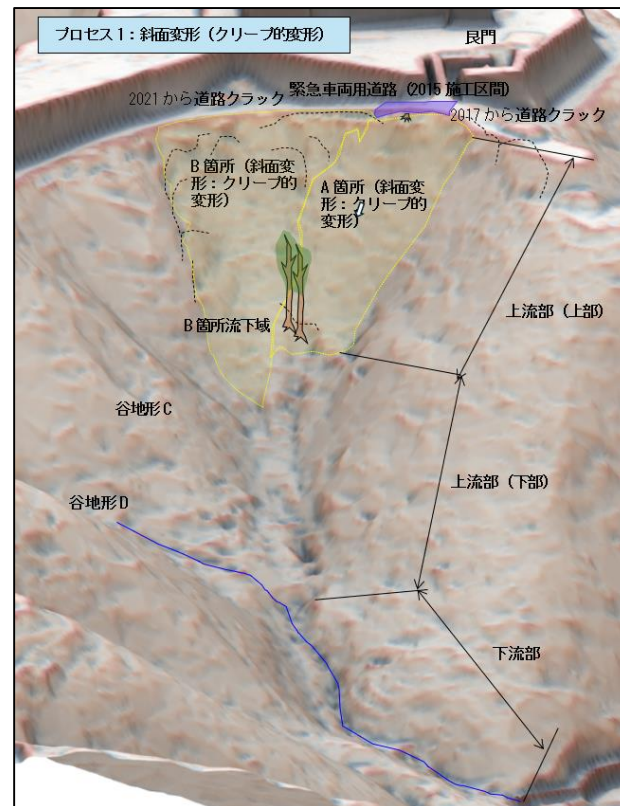
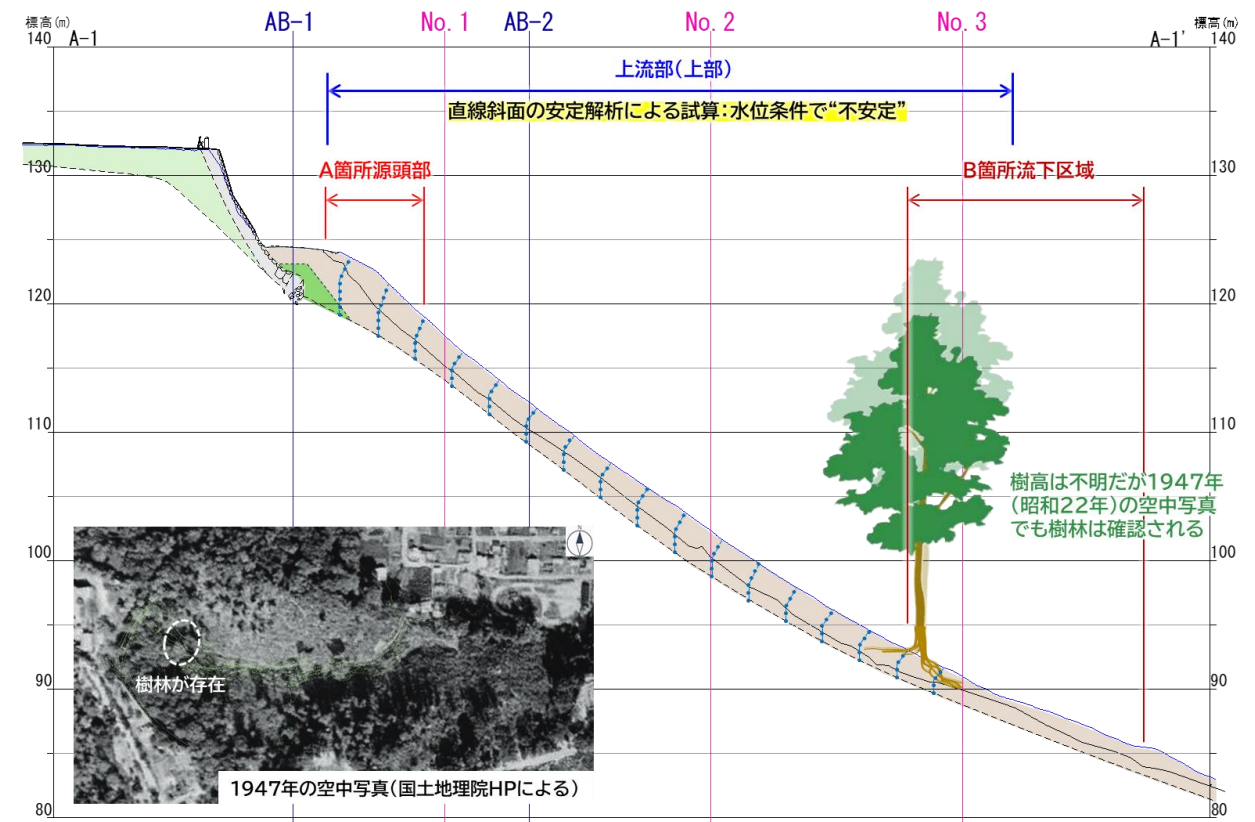
①斜面変形

・A 箇所・B 箇所斜面は、記録のある 2017 年以降、降雨に伴い斜面下方への斜面変形（クリープ的変形）が進んでいた。
 ・斜面変形（クリープ的変形）は、降雨時に変位が進行した記録があり、主たる誘因は降雨である。素因は、樹木の成長・緊急車両用道路の荷重増加や降雨による斜面侵食作用・経年変化の強度低下などがあり、それらのいくつかが個別もしくは複合的に影響を与えた可能性がある。

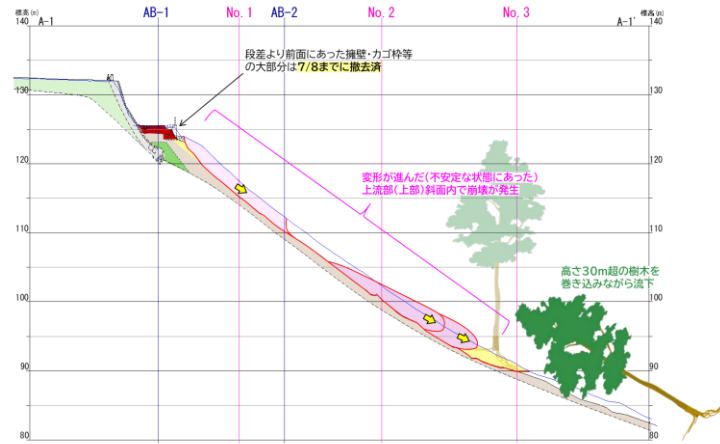
【可能性1】上流部（上部）斜面で斜面崩壊が発生

- ・「可能性1」もしくは「可能性2」双方の可能性があるものの、特定には至っていない。
- ・「可能性1」：浸透流解析を踏まえた上流部（上部）斜面の安全性の評価は、中段部の安全率の値が小さく、末端部の安全率の低下割合が大きいことから、土砂流出は、上流部（上部）斜面の中段部もしくは末端部から、流出した土砂が標高90m付近の巨木を巻き込みながら流下したもの。
- ・「可能性2」：地下水解析の結果、上流部（上部）斜面末端において、水の集中が確認されたことから、不安定化が進行していた斜面で、巨木の倒木が発生し、崩壊が上方に向けて拡大したもの。

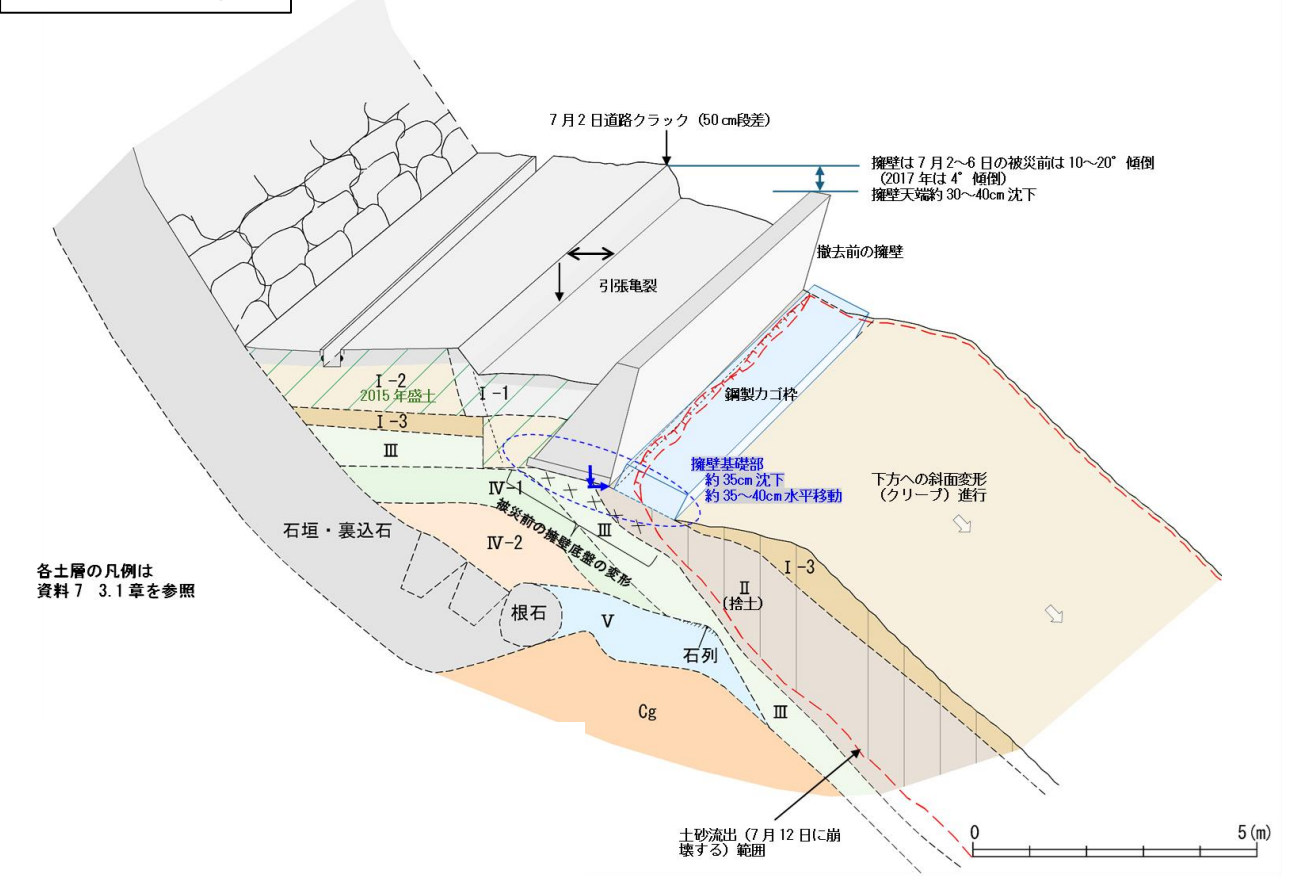
1回目土砂流出
3：40頃

1 回目（斜面崩壊）：上流部（上部）斜面から流出した土砂は、秒速4m程度で湾曲部の外湾側右岸よりを流下し、山裾の急傾斜地崩壊防止施設を破壊、住宅地に流出した。

7/2～7/6の変状

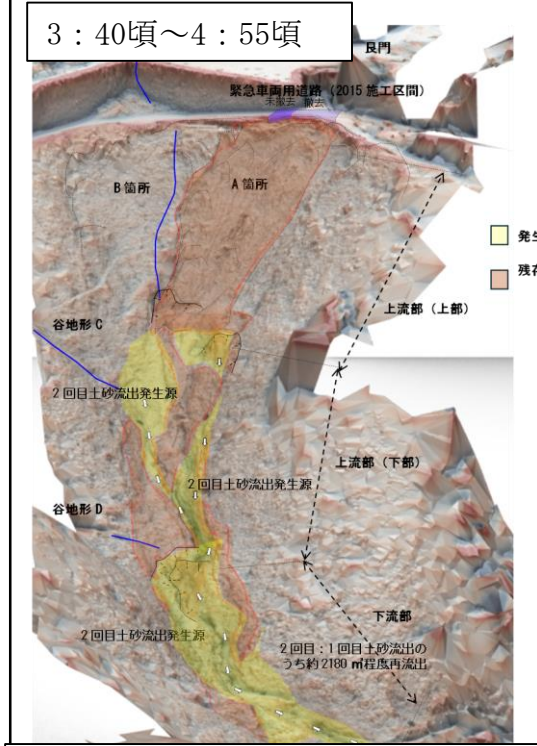
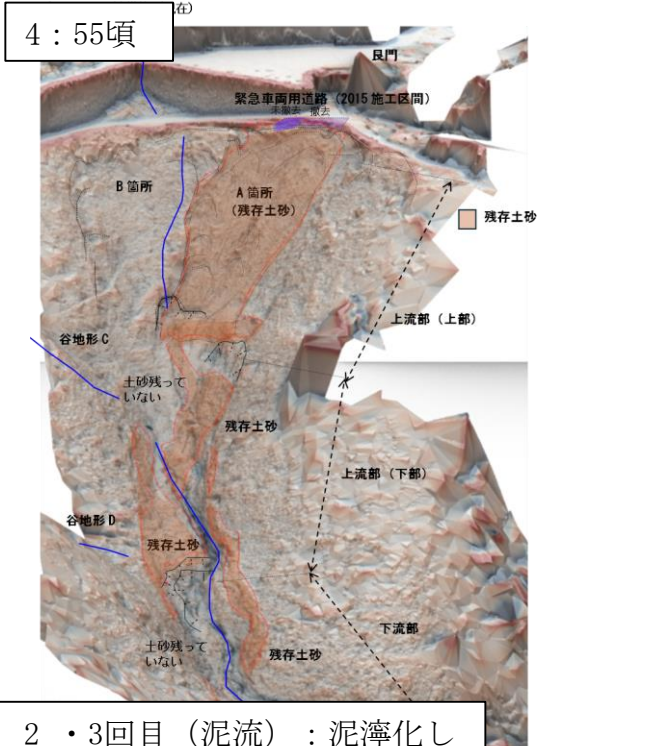
③土砂流下

土砂で流路が閉塞され溪流から供給された表流水が滞留する

2・3回目（泥流）：泥濁化したものが、左岸側を秒速2m程度で流下した。
