医政総発0609第1号  
 薬食安発0609第1号  
 平成22年6月9日

電気手術器用バイポーラ電極の取扱いについて（周知依頼）

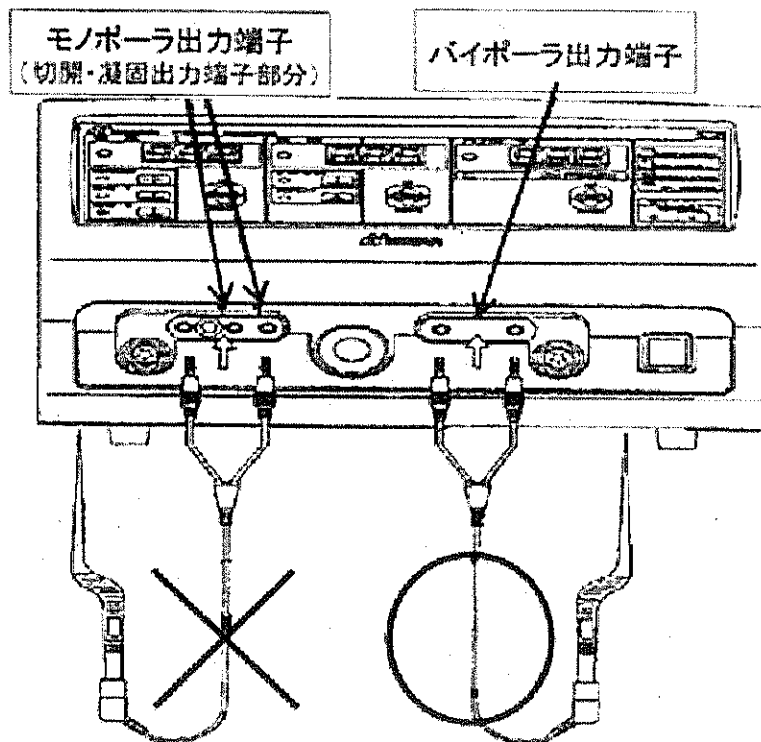
【イメージ図】

患者が手術室に入室後、全身麻酔による手術の準備をすすめた。創部を消毒し、リネンをかけた後にコード類を術野から下ろして外回り看護師に渡した。外回り看護師はあわてており、バイポーラのコード（エースクラップGK200）をモノポーラの端子（本体：バリーラブフォースFX-C）に接続してしまった。この為、常に通電の状態になった。手術医は通電していないと思いS状結腸を把持したため、熱傷をきたした。外科医により熱傷部の漿膜を縫合した。

バイポーラの純正コードに、当院で使用している腹腔鏡用の鉗子（エースクラップ社）は接続できない。

1. バイポーラ電極を使用した電気手術器の使用時には、電極の端子が固定されていないフライングリードを使用するとモノポーラ電極用の出力端子に誤接続するリスクがあるため、固定形プラグのコードの使用が推奨されること。
2. 固定形プラグの電極端子の間隔等の規格は、製品によって異なるため、使用する「電気手術器本体」又は「固定プラグのバイポーラ電極用コード」の添付文書や取扱説明書等で、使用可能な固定プラグであるかを確認する必要があること。  
(なお、「電気手術器本体」及び「固定プラグのバイポーラ電極用コード」の各製造販売業者に対して、添付文書上に使用可能な製品名又は規格が記載されているかを自主点検し、不備があれば、改訂するよう各製造販売業者に対して依頼したところ。)
3. フライングリードについては、平成22年中に販売を中止するよう各製造販売業者に依頼したところであること。
4. フライングリードの代替となる固定形プラグのバイポーラ電極用コードが販売されるまでの間など、フライングリードを使用する際には、バイポーラ電極用の出力端子に正しく接続するよう十分に注意すること。

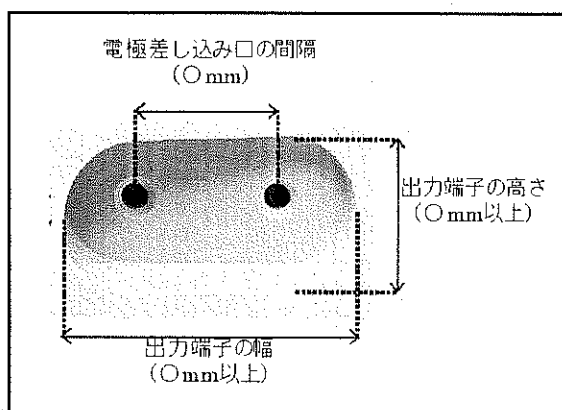
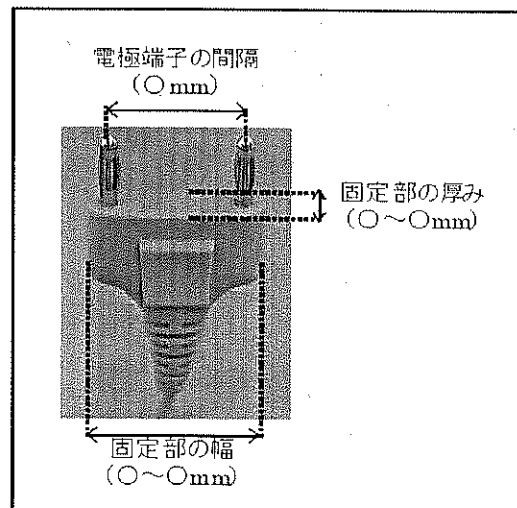
## 3. 添付文書上での記載例

電気手術器本体のバイポーラ出力端子の形状

固定形プラグの形状
