南予地域柑橘農業復興対策チーム

第14回会議 資料

平成30年7月豪雨災害におけるかんきつ被害・復旧状況【宇和島市】

○ 宇和島市吉田町の災害復旧工程について(原形復旧、改良復旧)

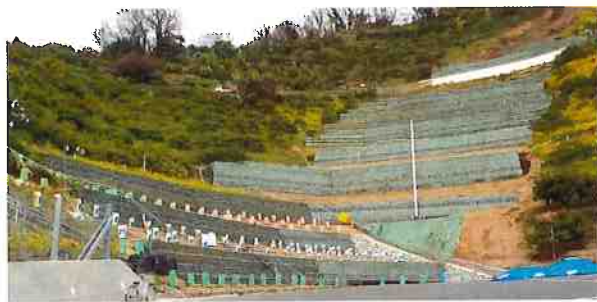
(法花津)R3. 3月植栽完了

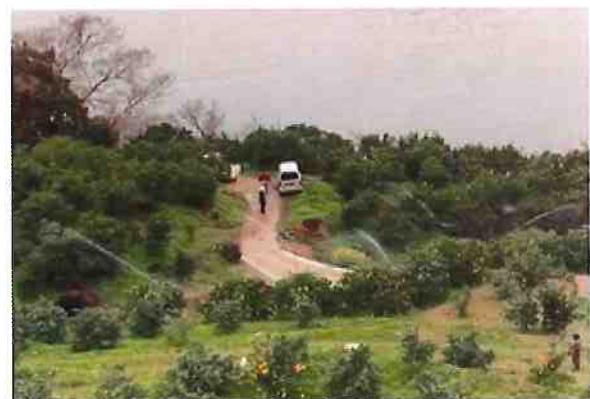
(R3. 3. 16 知永散水状況)

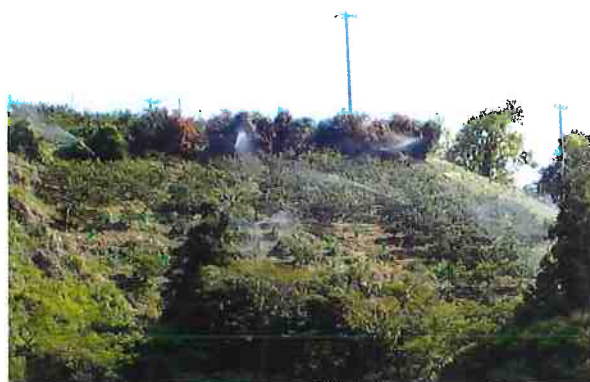
(R3. 4. 15大浦散水状況)
