愛媛県庁本庁舎整備方針 一本館耐震化・長寿命化対策一

令和7年3月

愛媛県庁本館耐震化等・敷地土砂災害対策検討委員会

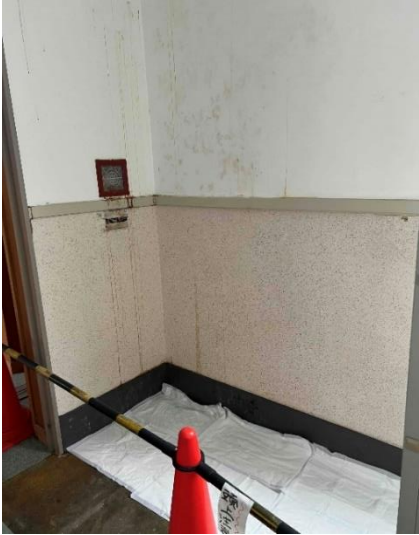
(本館・議事堂4階渡り廊下)

築後96年を経過している本館は、建物の老朽化が著しく、外壁や窓枠周りの経年劣化、屋上防水シートの劣化による雨漏り、内部天井剥離、給排水設備の老朽化による水漏れ等が多数発生しており、業務に支障を与えかねない状況となっています。

<本館の雨漏りの状況>

外壁の浮きが多く、継ぎ目から漏水が頻発していることから、令和4年度に実施した外壁調査の結果も踏まえ、修繕を実施するとともに、外壁全面の洗浄を行うこととします。

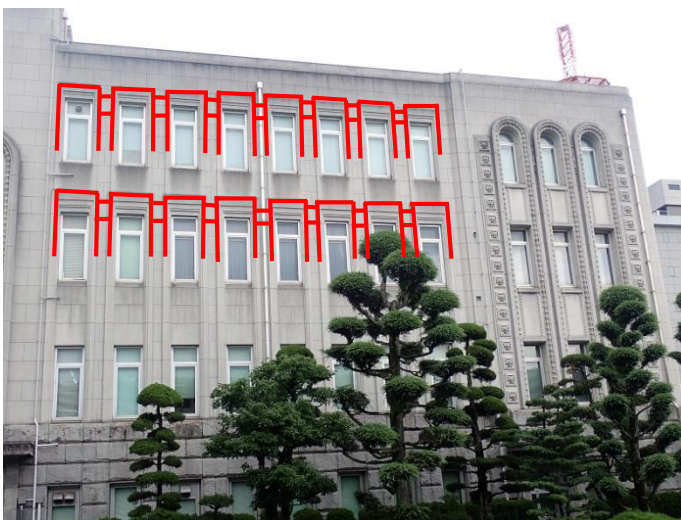
外壁窓周りコーキング(西面)

<雨漏りの修繕状況>

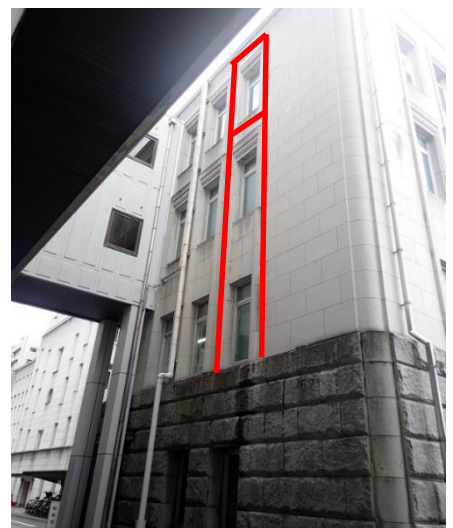
外壁窓周りコーキング(北西面)

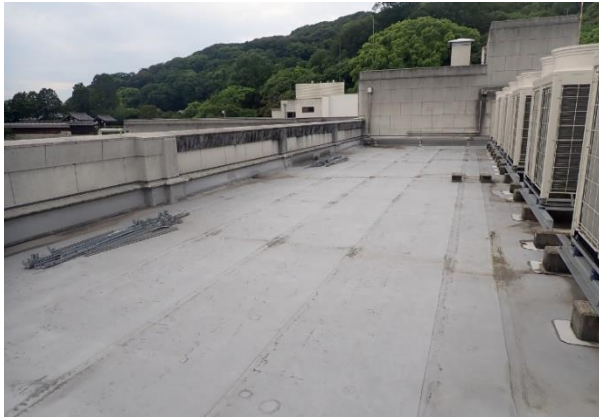
(屋上南西側)

屋上防水シートは平成4年の更新から30年以上が経過し、近年屋上防水シートの劣化による雨漏りが頻発しているため、屋上防水シートの全面改修を実施することとします。

<本館屋上防水シートの老朽化の状況>

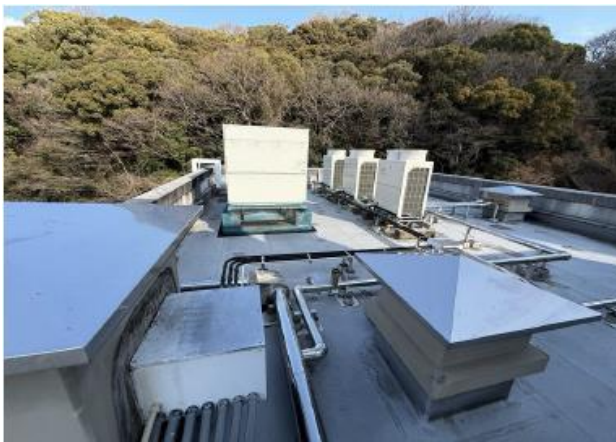
(屋上北東側)

<空調設備等の設置状況>

なお、屋上防水改修に支障となる空調設備の室外機及び配管が広範囲にわたっていることから、空調設備停止期間中に仮撤去を行い、屋上防水改修を実施することとします。

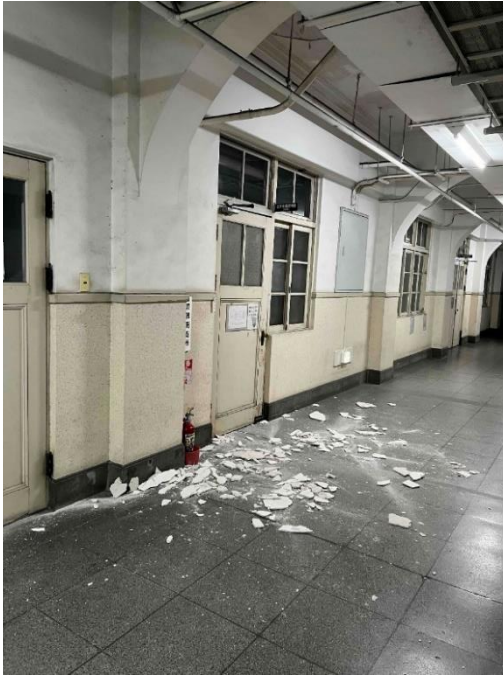
(1階廊下)

令和6年9月に1階廊下天井が一部剥離崩落したことから、全執務室及び廊下等の共用部の天井及び壁の打診調査を実施、浮きが広範囲にある箇所や、クラック部及び剥離部の修繕を行うこととします。

<天井部材剥離崩落の状況>

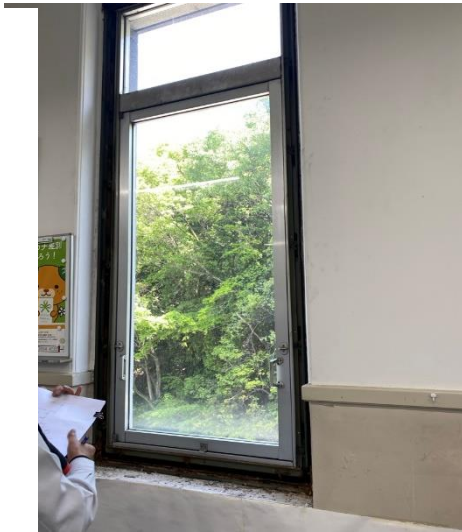
(4階北面執務室)

<本館窓枠の老朽化の状況>

窓周りは、外壁とともに漏水の原因となっており、また、空調の効率を上げるためにも、断熱効果の高い窓への更新を行うこととします。更新はカバー工法による改修を基本とし、カバー工法による改修が困難な箇所については、既存部分の撤去が最小限となる工法で修繕を行うこととします。

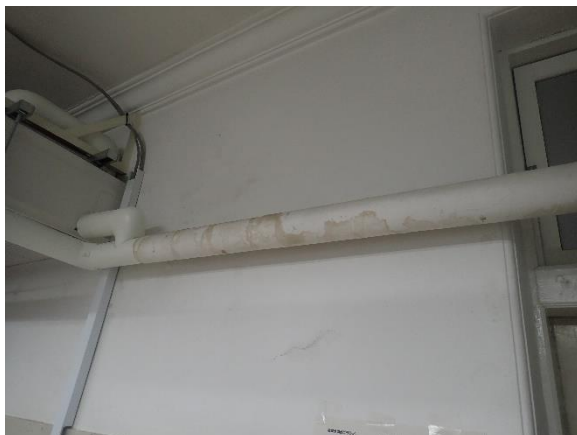
(1階西側執務室内)

<空調設備排水管の漏水跡の状況>

近年、特に排水設備の老朽化による漏水が頻発していることから、給排水管については更新を行い(トイレ改修で実施したものを除く)、令和3年度に更新した空調配管については原則存置としますが、意匠を考慮する場合は、移設を検討するとともに、電気設備配管については、可能な限り集約することとし、不要な配管は撤去することとします。

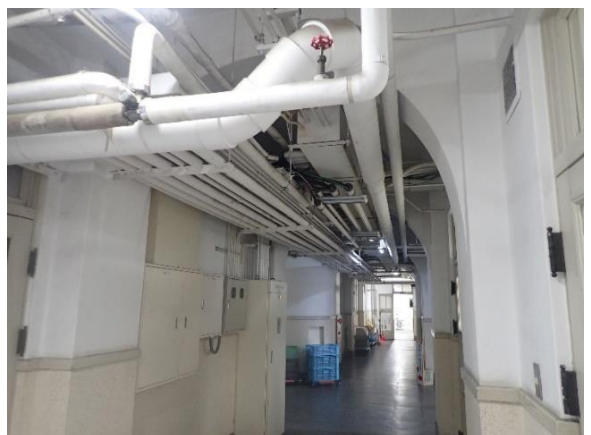
(1階西側廊下天井)

<電気設備配管の状況>
