### 3. 伊方町

### 上陸調査③ 伊方町御所ヶ浜 浜辺平面図

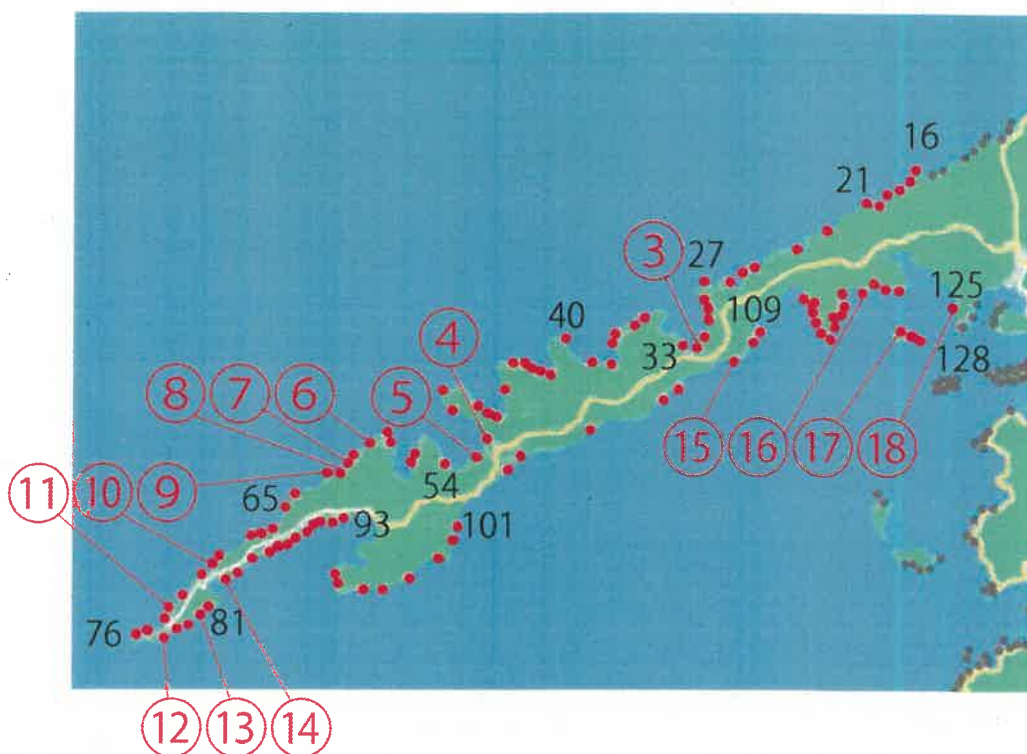
図3 漂着ゴミ堆積地点

伊方町管内の立入困難海岸での漂着ごみ堆積地点は、図3に示すとおりである。また、各地点の評価ランクは、表4に示すとおりである。伊方町管内の立入困難海岸で、確認できた漂着ごみ堆積地点は113カ所であった。

113カ所の評価ランクはランク20～ランク15、430の結果であった。113カ所の評価ランクを合計すると115,948となり、5.5mの和船11,594.8隻分（軽トラック11,594.8台分）にあたる。

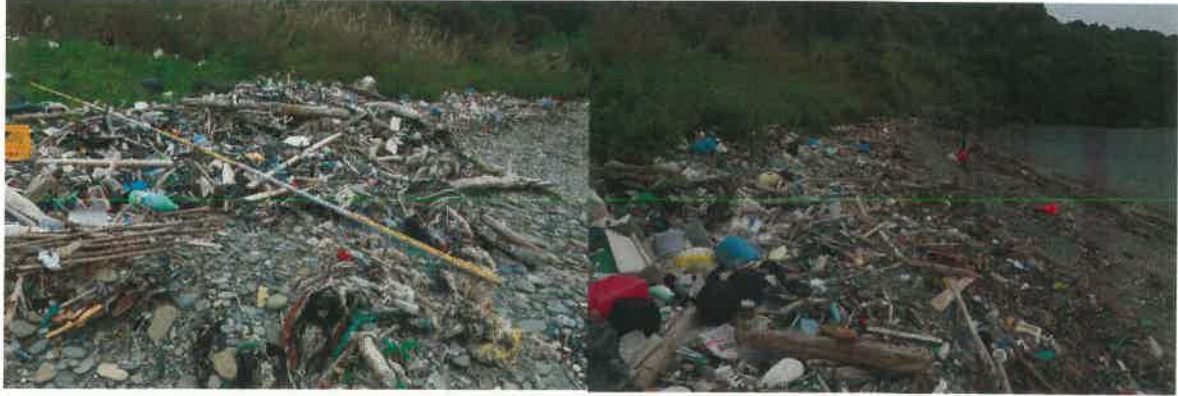
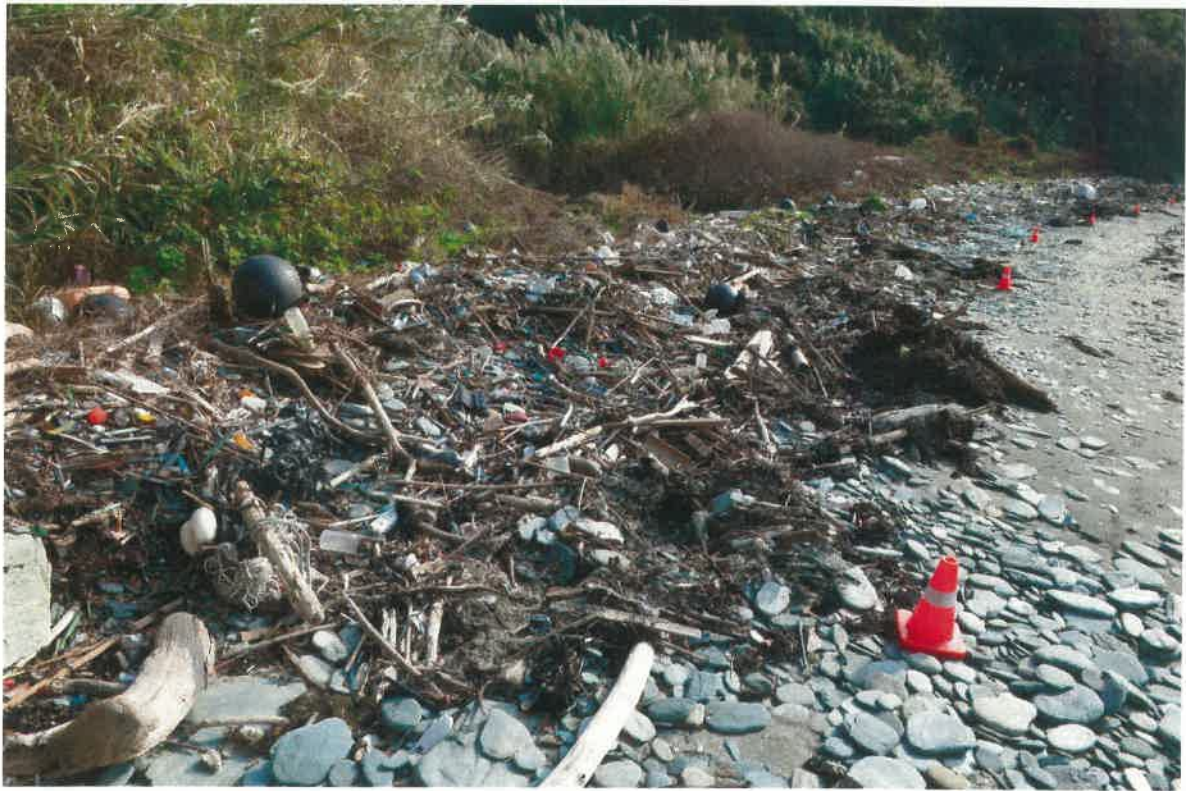
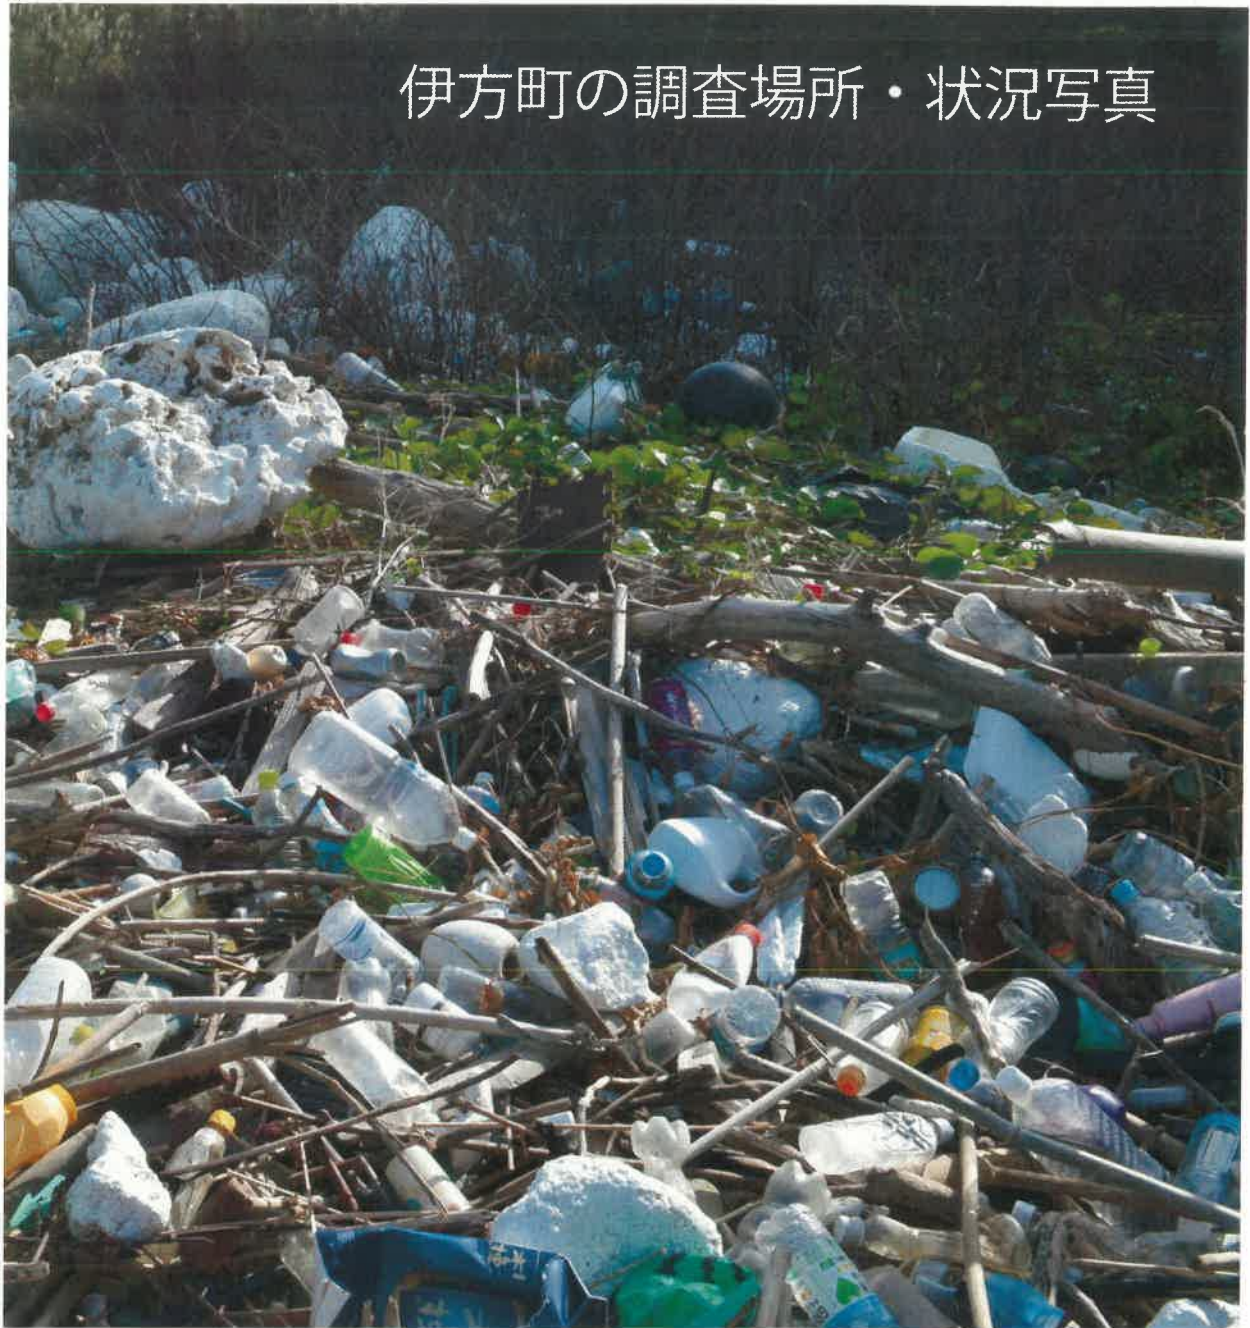
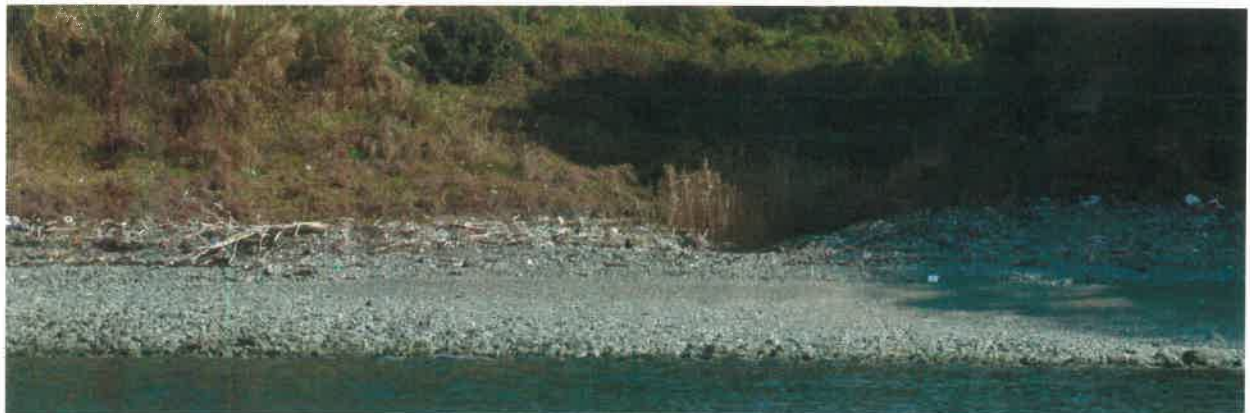
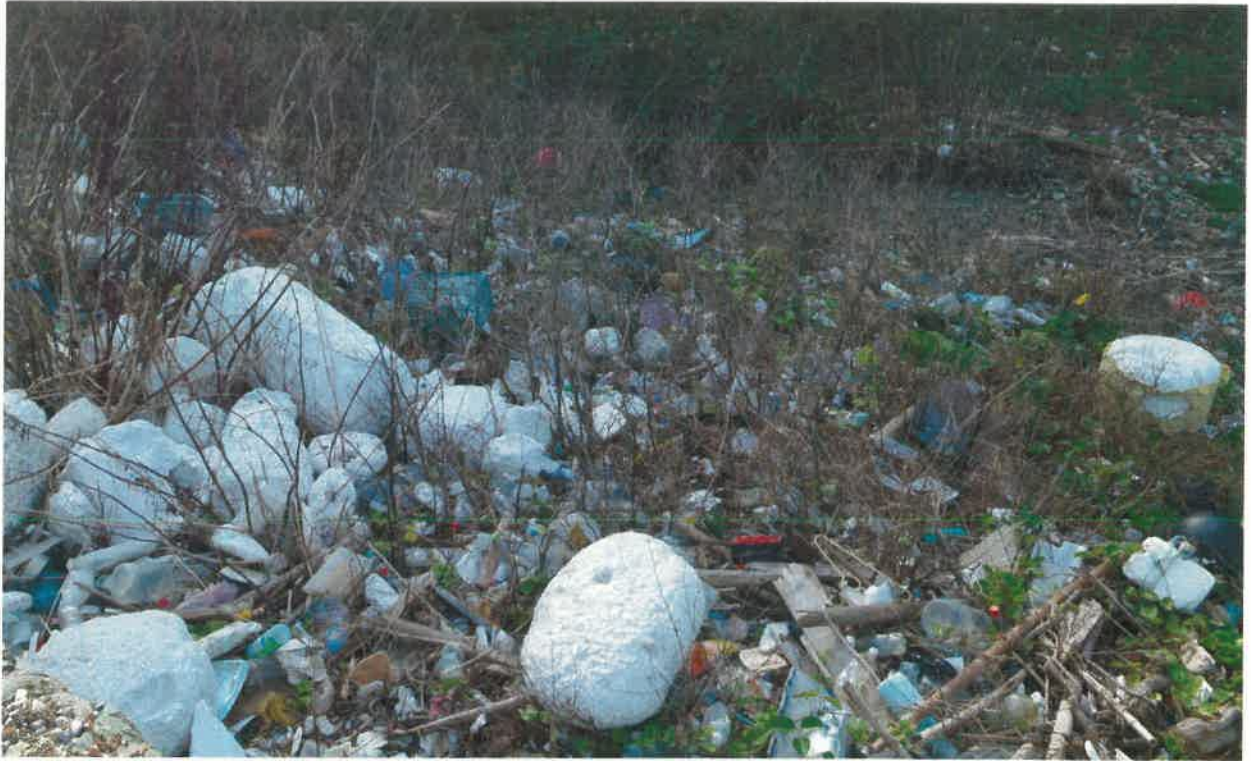
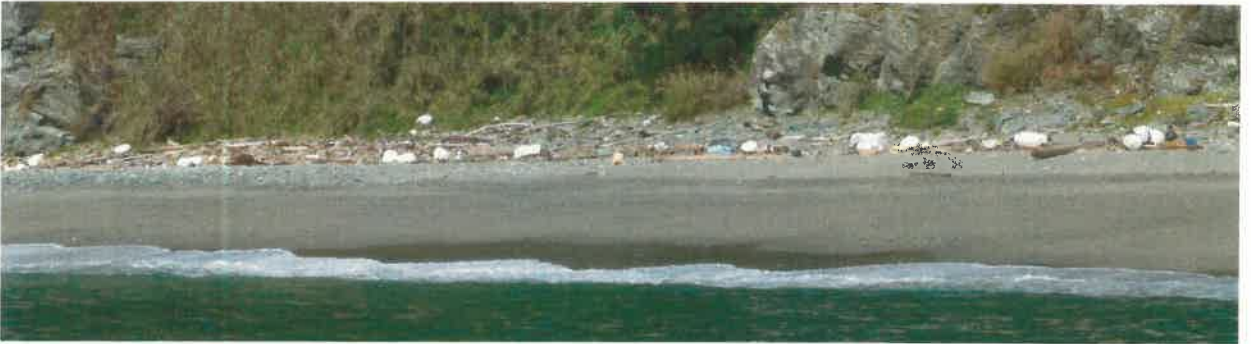
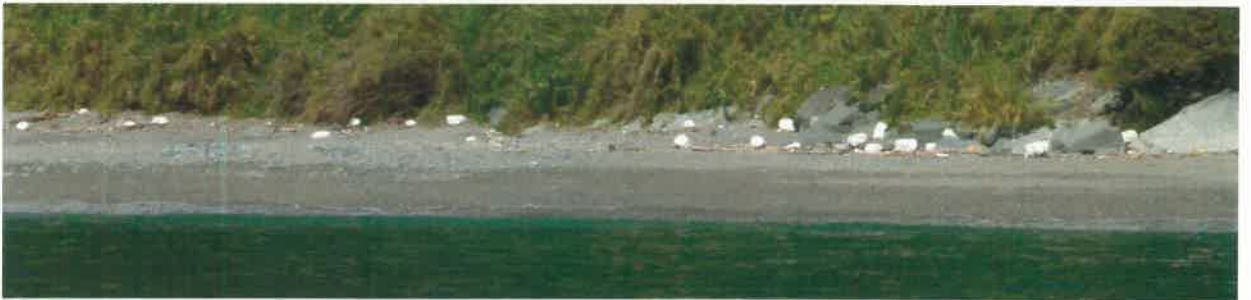
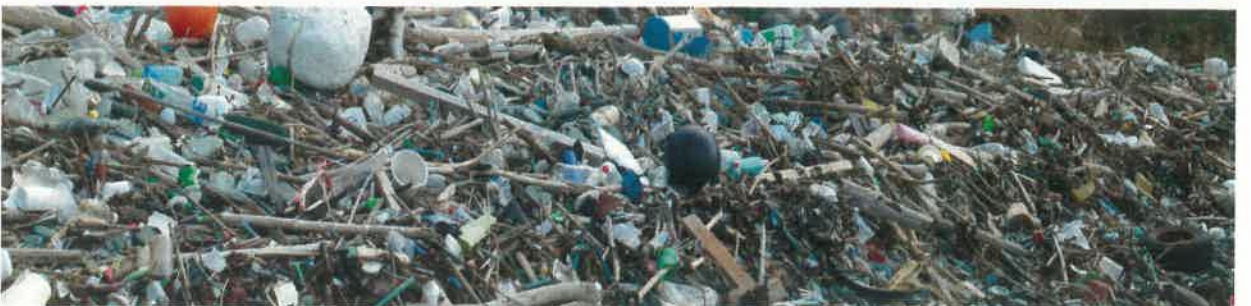
伊方町の調査場所・状況写真

漂着ごみの種類で見ると、流木、発砲スチロール製フロート、プラスチック製浮子（ブイ）、ペットボトル、硬質プラスチック破片（バケツ、カゴ等の破片）、カキ養殖パイプが多く確認できた。また、発泡スチロール製フロート等は全地点に漂着しており、1カ所あたりの個数は1～250個程度であった。

堆積し続けている漂着ゴミ。ごみスポットにはマイクロプラスチック

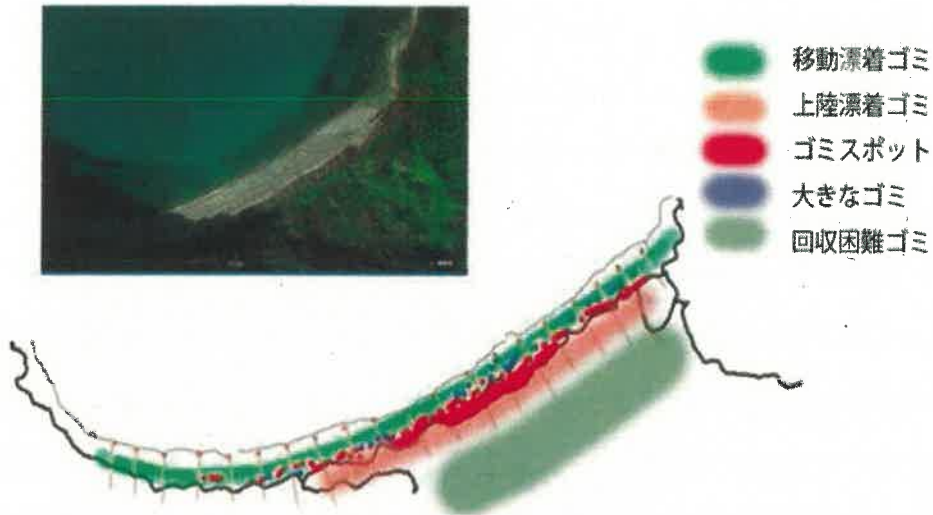
地点③ 海岸の長さ 180m テトラポット 40m

テトラポット 100 : 100 : 100 : 200 : 300 : 300 : 300 : 300 : 600 : 800

1000 : 1000 : 1500 : 1800 : 1800 : 1500 : 1200 : 800 : 800 : 800 : 120

10 = 【15, 430】

1,543 艘分

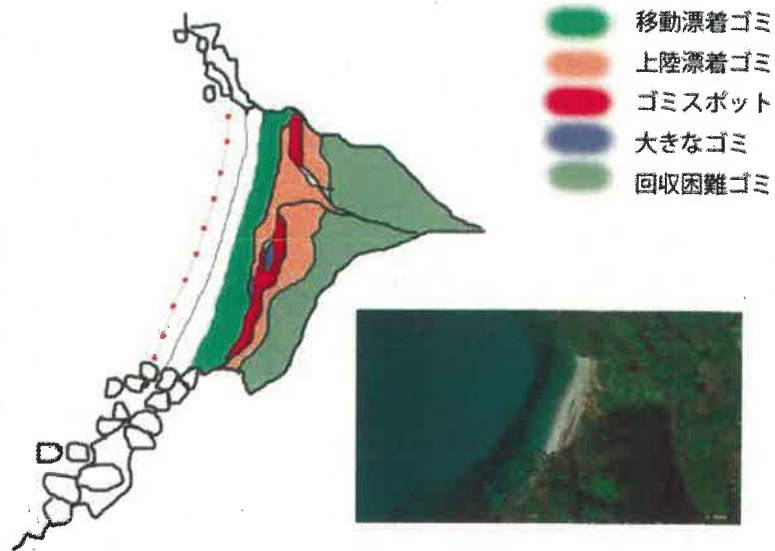
## 上陸調査④ 伊方町 浜辺平面図

地点④ 海岸の長さ 90m

50 : 1000 : 1500 : 2000 : 2000 : 1500 : 300 : 40 : 10 = 【8,400】

**840艘分**

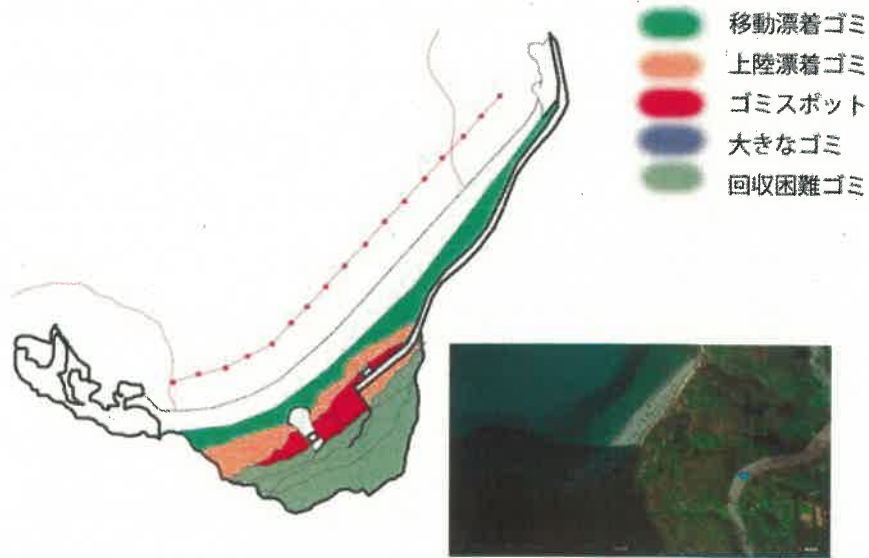
## 上陸調査⑤ 伊方町恋の浜 浜辺平面図

地点⑤ 海岸の長さ 160m

150 : 200 : 800 : 2000 : 3200 : 2000 : 60 : 40 : 10 : 5 : 3 : 2 : 2 : 2  
2 : 2 = 【8,478】

847.8 艘分**  
5.5mの和船  
(軽トラック847.8台分)

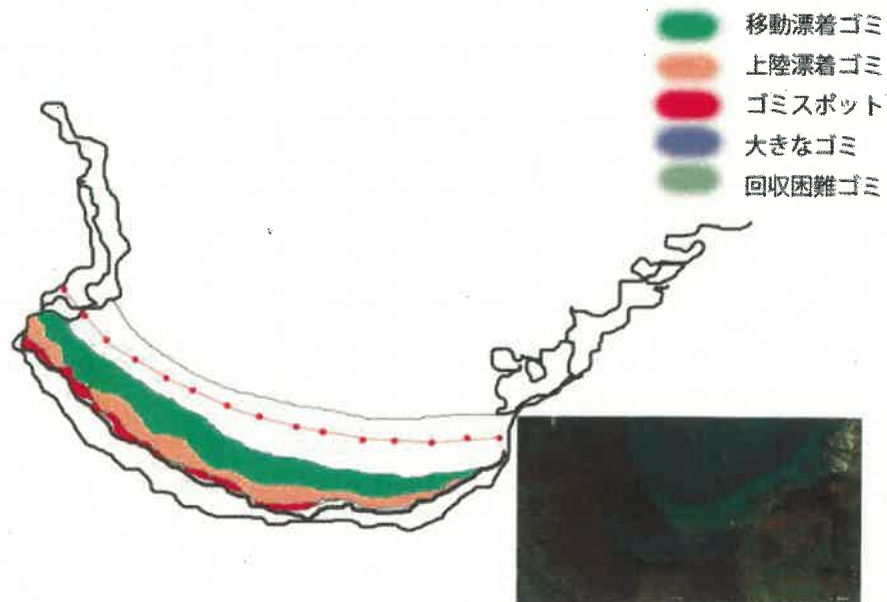
## 上陸調査⑥ 伊方町 浜辺平面図

地点⑥ 海岸の長さ 150m

50 : 60 : 10 : 10 : 70 : 70 : 150 : 250 : 250 : 150 : 50 : 50 : 40 : 40 : 30  
= 【1, 280】

128艘分

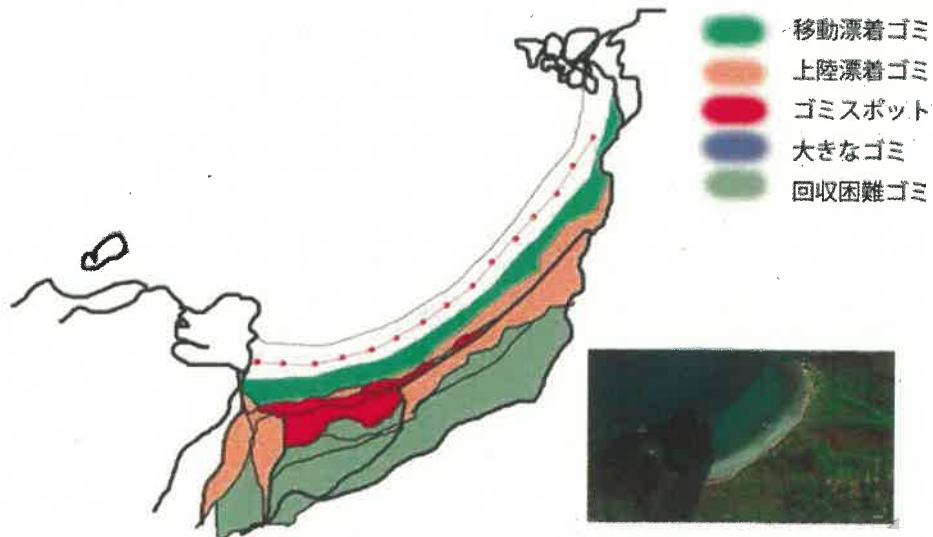
## 上陸調査⑦ 伊方町 浜辺平面図

地点⑦ 海岸の長さ 140m

50 : 3800 : 3000 : 3000 : 800 : 100 : 100 : 150 : 150 : 200 : 200 : 200

200 : 50 = 【12,000】

1,200 艘分

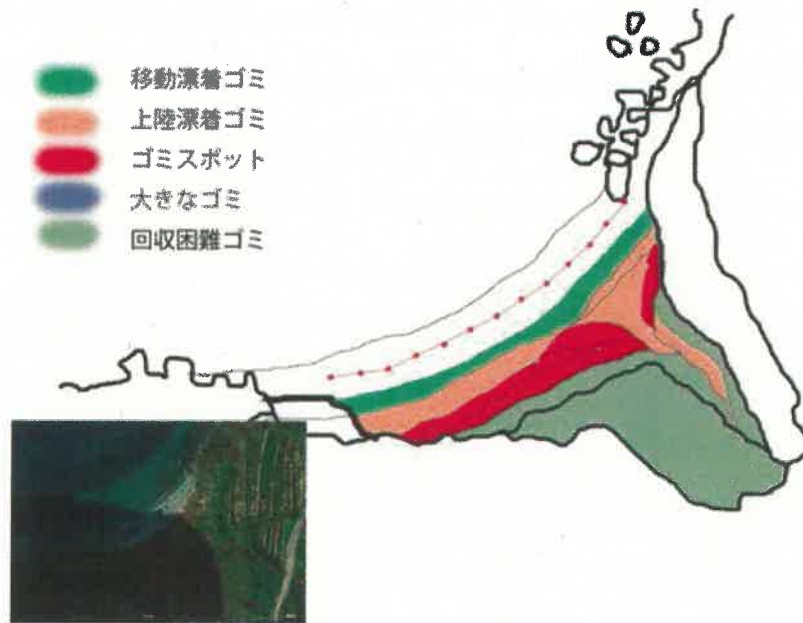
## 上陸調査⑧ 伊方町 浜辺平面図

地点⑧ 海岸の長さ 120m

10 : 110 : 130 : 400 : 600 : 1000 : 2000 : 2500 : 3000 : 500 : 200 : 110  
= 【10, 560】

1,056 艘分

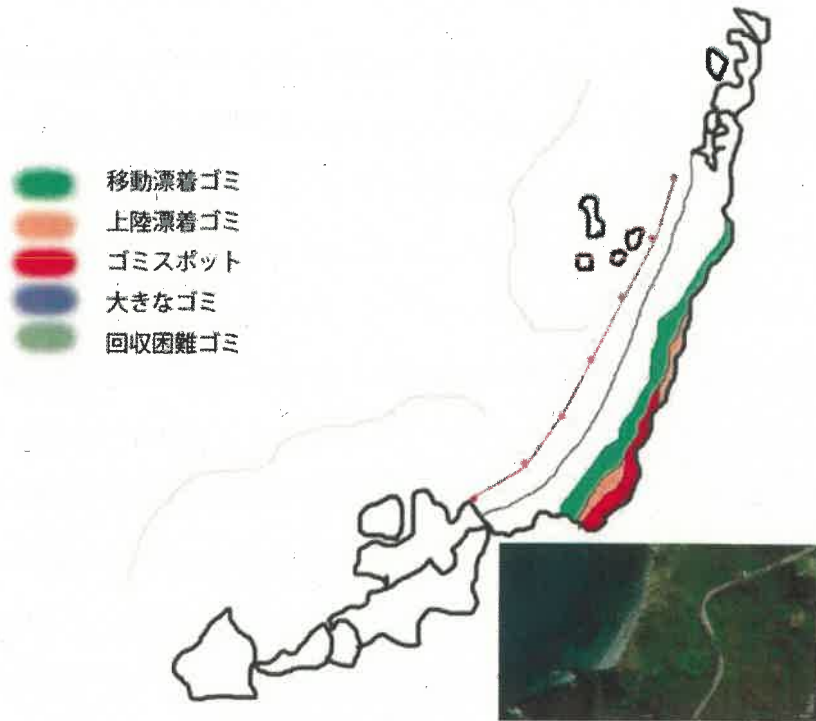
## 上陸調査⑩ 伊方町 浜辺平面図

地点⑩ 海岸の長さ 60m

10 : 200 : 200 : 50 : 50 : 40 = 【550】

55 艘分

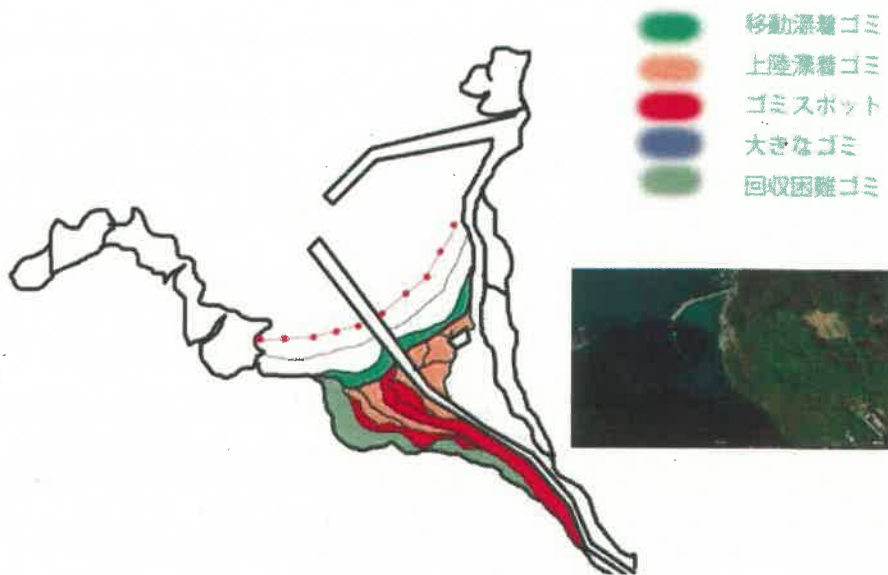
## 上陸調査⑪ 伊方町 浜辺平面図

地点⑪ 海岸の長さ 80m

0 : 0 : 10 : 4000 : 80 : 450 : 30 : 0 = 【4, 570】

457 艘分

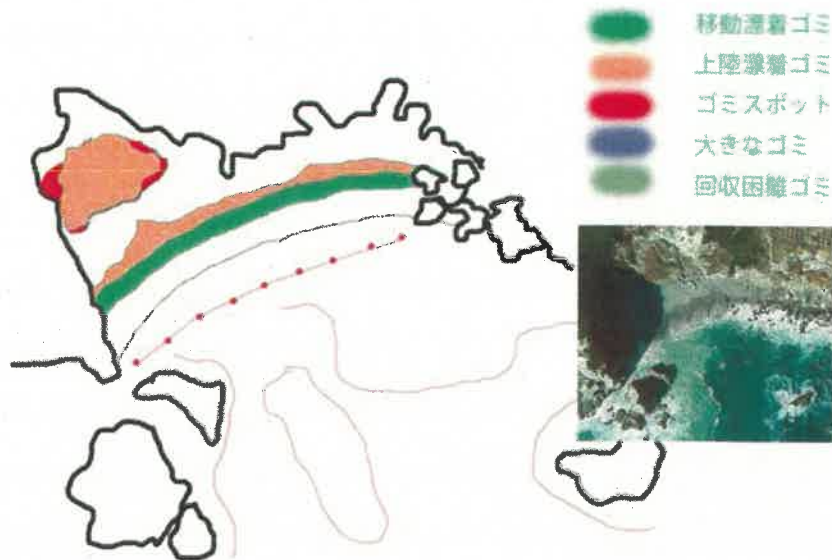
## 上陸調査⑫ 伊方町 浜辺平面図

地点⑫ 海岸の長さ 80m

0 : 30 : 30 : 20 : 10 : 10 : 0 : 0 = 【100】

10 艘分

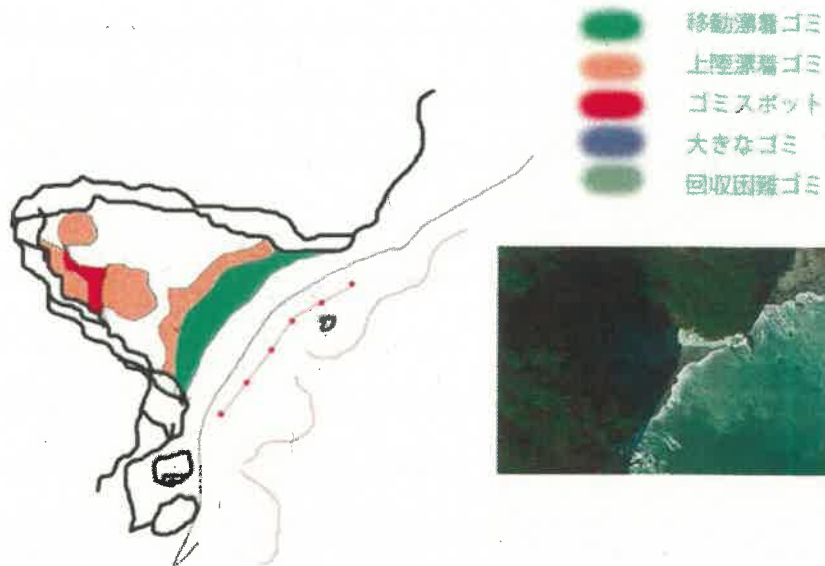
## 上陸調査⑬ 伊方町 浜辺平面図

地点⑬ 海岸の長さ 50m

50 : 40 : 50 : 10 : 0 = 【150】

(※海岸奥上部道路からの不法投棄あり)

15 艘分

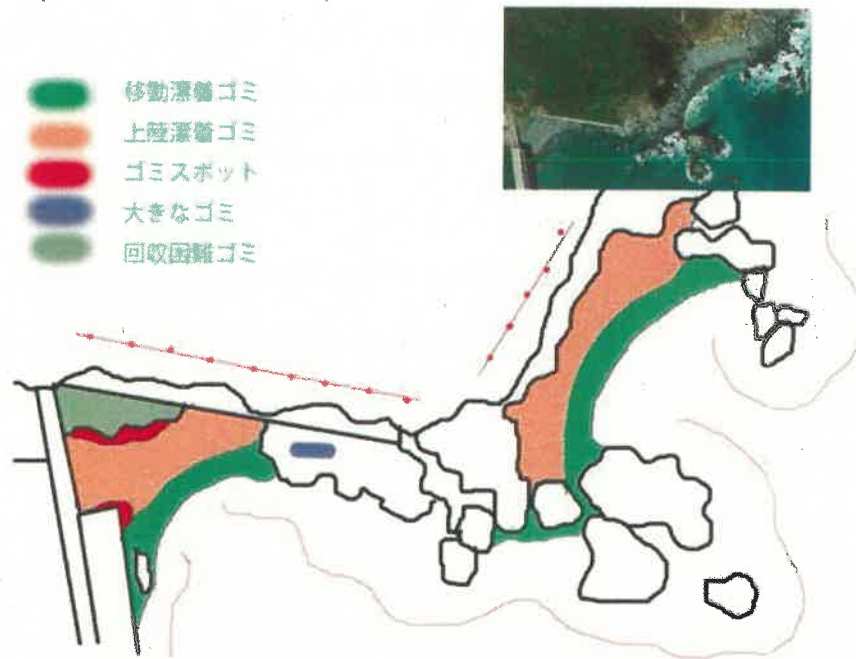
## 上陸調査⑭ 伊方町 浜辺平面図

地点⑭ 海岸の長さ 120m

500 : 1800 : 1800 : 100 : 100 : 100 : 100 : 0 : 50 : 50 : 100 ; 100 = 【4,800】

480 艘分

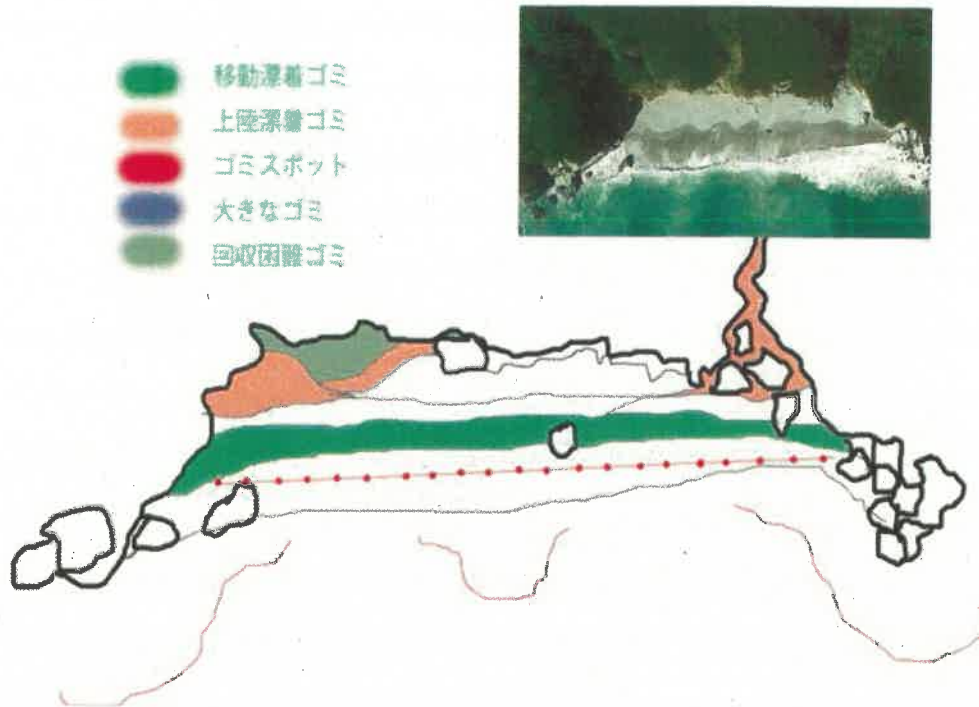
## 上陸調査⑮ 伊方町 浜辺平面図

地点⑮ 海岸の長さ 200m

10 : 30 : 100 : 800 : 100 : 10 : 80 : 5 : 5 : 5 : 5 : 5 : 5 : 5 : 10 : 200 : 1200

1800 : 200 : 30 = 【4, 605】

**460.5 艘分**

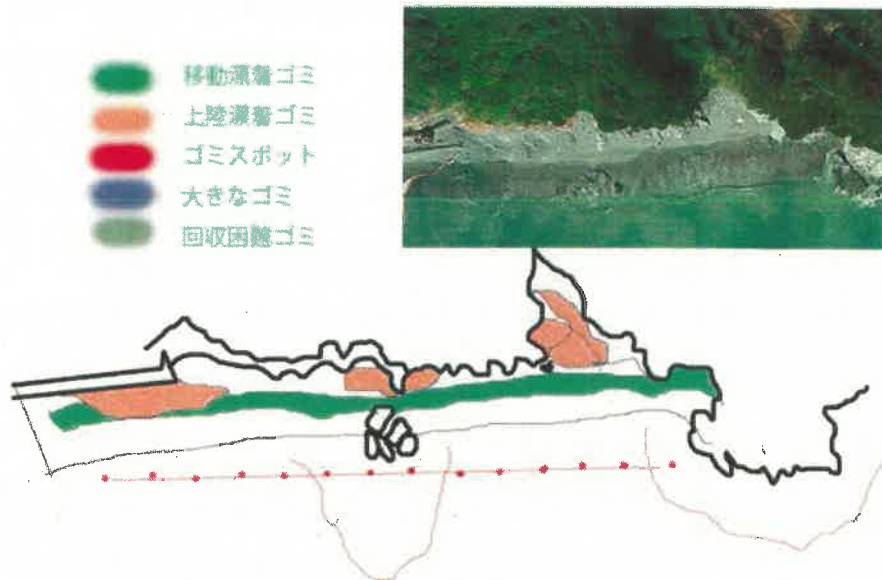
## 上陸調査①⑥ 伊方町 浜辺平面図

地点①⑥ 海岸の長さ 130m

5 : 5 : 5 : 10 : 5 : 5 : 5 : 10 : 10 : 10 : 80 : 10 : 5 = 【165】

16.5 艘分

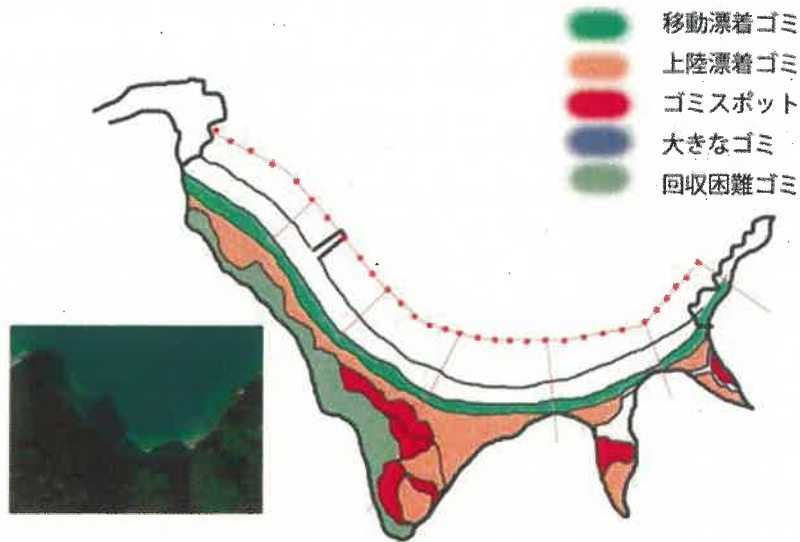
## 上陸調査⑰ 伊方町 浜辺平面図

地点⑰ 海岸の長さ 300m

5 : 5 : 5 : 10 : 10 : 5 : 10 : 30 : 80 : 40 : 40 : 50 : 80 : 100 : 300 : 20

5 : 5 : 5 : 5 : 10 : 60 : 5 : 5 : 5 : 50 : 5 : 5 : 5 : 5 = 【965】

96.5 艘分
