「愛媛県庁本庁舎整備方針一本館耐震化・長寿命化対策」の決定について

愛媛県庁本庁舎整備方針 一本館耐震化・長寿命化対策一

令和7年3月

愛媛県庁本館耐震化等・敷地土砂災害対策検討委員会

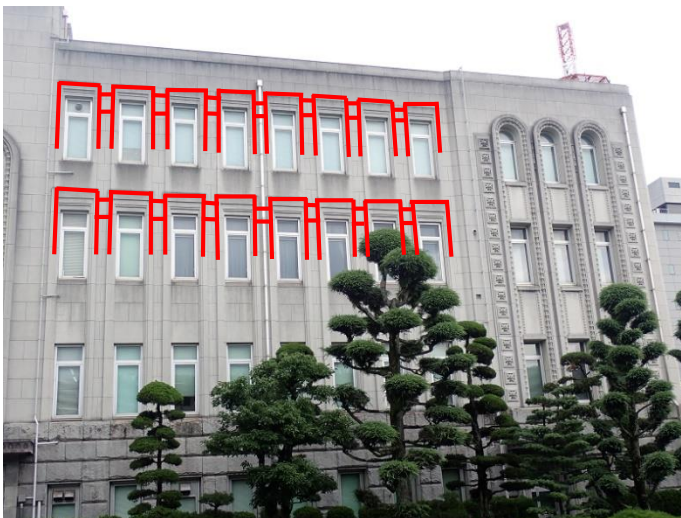
外壁窓周りコーキング(西面)

<雨漏りの修繕状況>

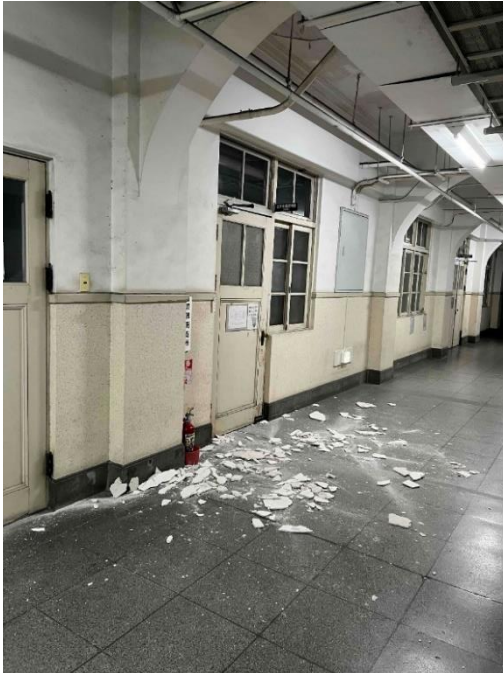
(1階廊下)

令和6年9月に1階廊下天井が一部剥離崩落したことから、全執務室及び廊下等の共用部の天井及び壁の打診調査を実施、浮きが広範囲にある箇所や、クラック部及び剥離部の修繕を行うこととします。

<天井部材剥離崩落の状況>

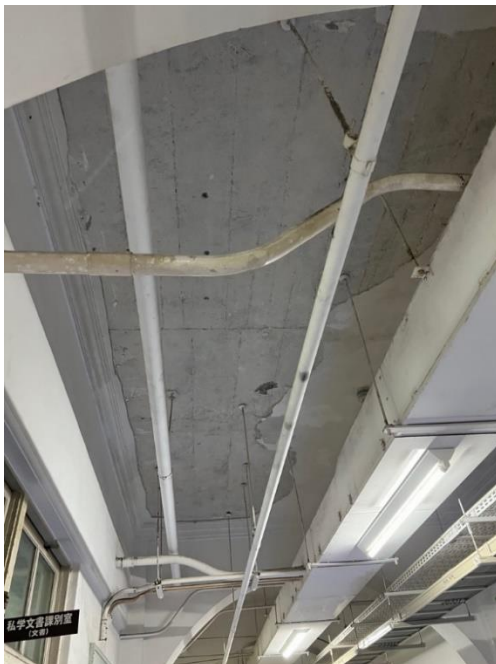
<天井の修繕状況>

浮き部分を全て除去

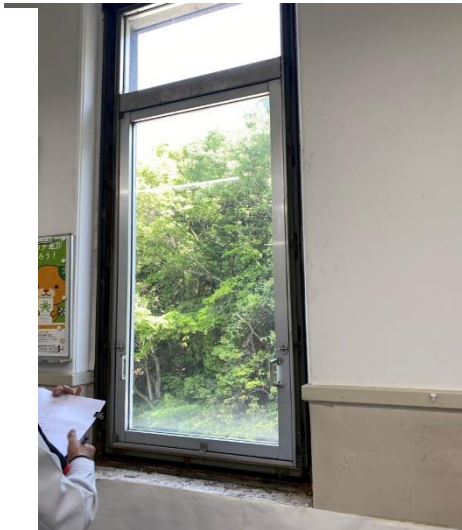
(4階北面執務室)

<本館窓枠の老朽化の状況>

窓周りは、外壁とともに漏水の原因となっており、また、空調の効率を上げるためにも、断熱効果の高い窓への更新を行うこととします。更新はカバー工法による改修を基本とし、カバー工法による改修が困難な箇所については、既存部分の撤去が最小限となる工法で修繕を行うこととします。

カバー工法とは、既存のサッシ(窓枠等)を残し、その上に新しいサッシを被せて設置する工法で、壁を傷つけず、短期間で改修することが可能です。
