赤潮診断カード

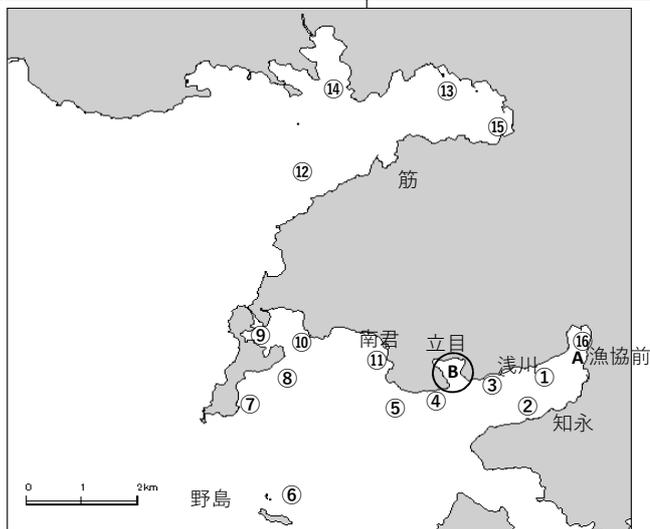
○ 着色域

調査年月日	令和5年7月10日	8:00～	着色域あり			
調査者	県漁協吉田支所/水産研究センター					
出現状況	発生年月日	場所		発生範囲		
		吉田湾		下記のとおり		
被害状況	-	採水調査結果(cells/mL)				
種類 / 地点番号	①	②	③	④	⑤	⑥
	浅川	知永	立目	竜王鼻	馬ノ瀬沖	野島表
採水層	3.5m	3.5m	4.0m	5.5m	6.0m	
珪藻類	180	280	240	120	180	
カレニア・ミキモイ	1,420	960	500	390	330	
プロロセントラム・デントタム	140	20	60	20	100	
その他の鞭毛藻類	200	360	340	180	380	
種類 / 地点番号	⑦	⑧	⑨	⑩	⑪	⑫
	大良	箱崎	楠ヶ浦	奥南出荷場	南君	筋
採水層	7.0m	3.0m	4.5m	3.0m	4.0m	
珪藻類	100	380	380	80	220	
カレニア・ミキモイ	45	10	50	0	25	
プロロセントラム・デントタム	30	40	20	0	10	
その他の鞭毛藻類	200	340	320	380	190	
種類 / 地点番号	⑬	⑭	⑮	A	B	B
	法華津	深浦	白浦	吉田支所沖	立目奥	立目出荷場
採水層				3.0m	2.0m	0.0m
珪藻類				320	60	40
カレニア・ミキモイ				400	1,620	5,800
プロロセントラム・デントタム				20	180	60
その他の鞭毛藻類				250	200	100
指導状況	立目湾で着色があり、最大5,800cells/mLのカレニア・ミキモイが確認されました。引き続き、魚介類の管理には十分ご注意ください。					
	【危険濃度】 カレニア・ミキモイ(赤潮原因種) 1,000cells/mL
