# 形質変更時要届出区域に指定した旧窯業技術センターにおける詳細調査及び汚染の除去について

本土地（愛媛県伊予郡砥部町五本松 2-1：図 1）は、土壤汚染対策法に基づく土壤汚染状況調査を実施した結果、本土地の約 165 m<sup>2</sup>において、土壤汚染があることが判明し、令和元（2019）年 12 月 20 日、形質変更時要届出区域に指定した。

本土地は、窯業技術センターの建替えのため砥部町と交換する計画となっていることから、形質変更時要届出区域の解除を目的として、詳細調査と汚染土壤の掘削除去を実施した。

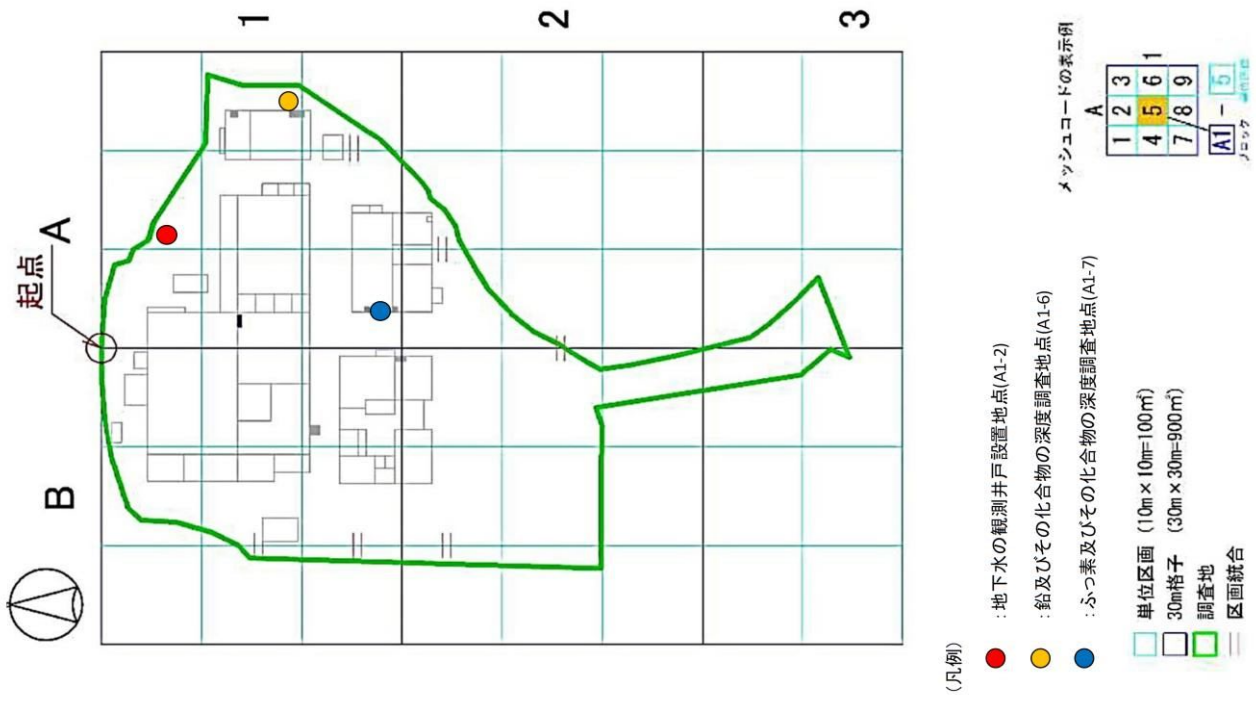
図4 詳細調査地点及び観測井戸

基準超過が確認されている 2 区画において、ボーリングを行い、表層（0～50cm）及び表土を基準として 1m ごとに試料採取し土壤分析を行った結果、いずれも表層において基準を超過しているが、採取深さ 1.0m、2.0m において土壤溶出量及び土壤含有量の基準を満たしていることから、基準不適合土壤の範囲は深さ 1.0m までと確認された。なお、ボーリングにより確認した地下水位はいずれも深さ 2m 程度で、汚染土壤は帯水層に接していない。

本土地において、土壤汚染に起因する地下水汚染が生じていないか確認するため、地下水流向下流側に観測井戸を設置し、鉛、ふっ素の地下水調査を行った結果、いずれも地下水基準を満たしており、地下水汚染が生じていないことが確認された。（図 3、4）

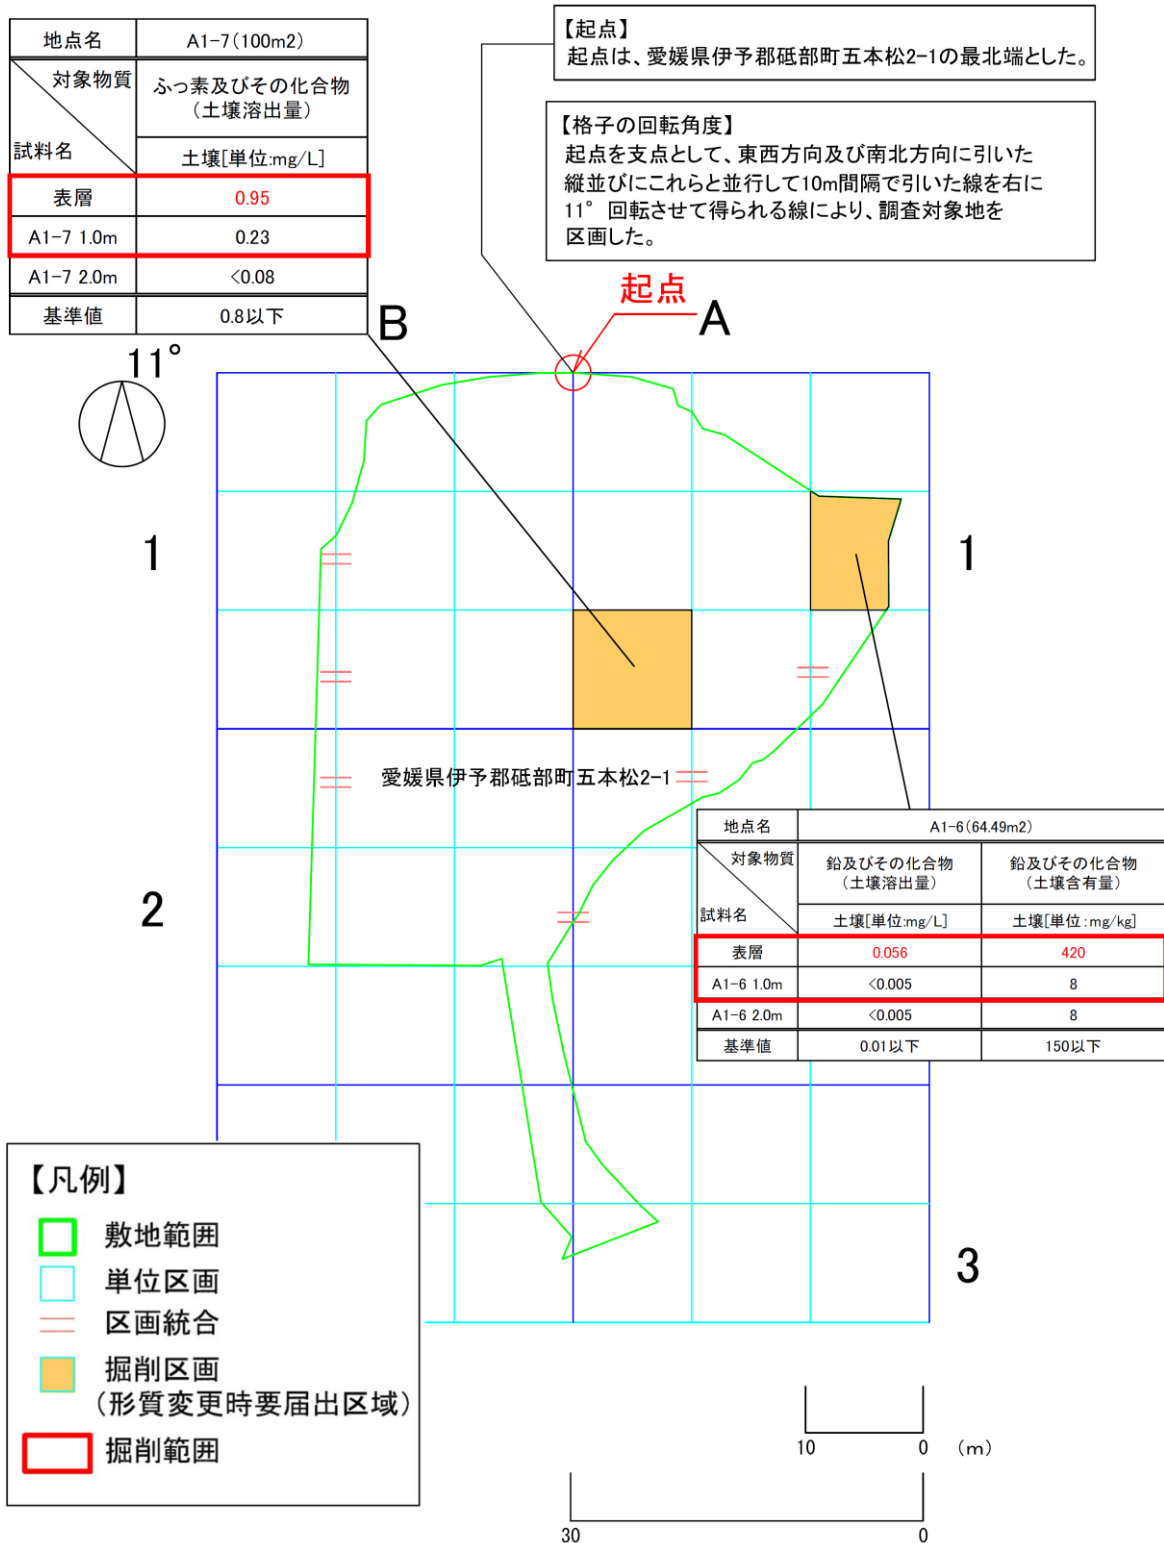
図5 汚染の除去位置図

土壤汚染がある 2 区画について、基準不適合土壤の存在範囲である深さ 1 m までの汚染土壤を掘削し、汚染土壤は汚染土壤処理業者へ適正に搬出・処分した。（図 5）

また、掘削後の埋戻しは、特定有害物質 26 項目の土壤分析を行い、基準を満たしていることを確認した土壤を用いて実施した。
