# 赤潮診断カード

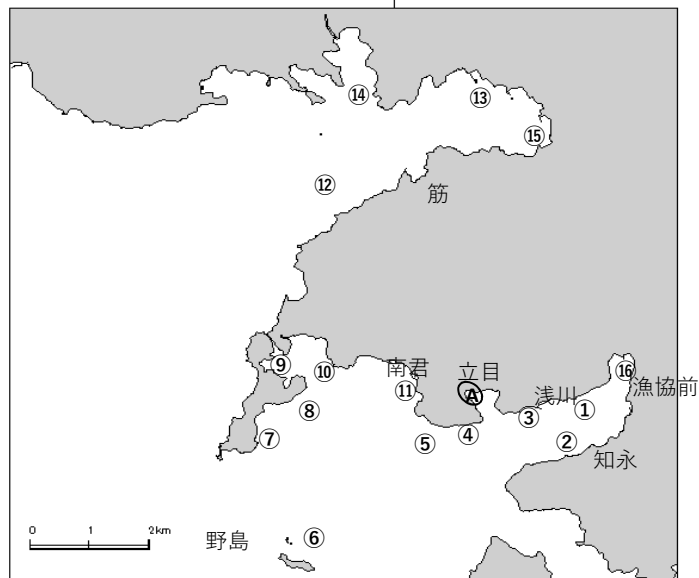
調 査 年 月 日	令和6年7月31日	13:00～	着色域あり			
調査者	県漁協吉田支所					
出現状況	発生年月日	場所		発生範囲		
		吉田湾		下記のとおり		
被害状況	-	採水調査結果(cells/mL)				
種類 / 地点番号	①	②	③	④	⑤	⑥
	浅川	知永	立目	竜王鼻	馬ノ箸沖	野島表
採水層	3.0m				3.0m	
カレニア・ミキモトイ	2				5	
種類 / 地点番号	⑦	⑧	⑨	⑩	⑪	⑫
	大良	箱崎	楠ヶ浦	奥南出張所沖	南君	筋
採水層				3.0m		
カレニア・ミキモトイ				1		
種類 / 地点番号	⑬	⑭	⑮	A		
	法華津	深浦	白浦	立目出荷場奥		
採水層	3.0m			0.0m		
カレニア・ミキモトイ	1			3,260		
指導状況	最大3,260cells/mLのカレニア・ミキモトイが確認されました。 魚介類の管理には注意を払いますようお願いします。					
	【危険濃度】 カレニア・ミキモトイ(赤潮原因種) 1,000cells/mL

○ 着色域
