杭残存 配置図

【杭の残存状況について】

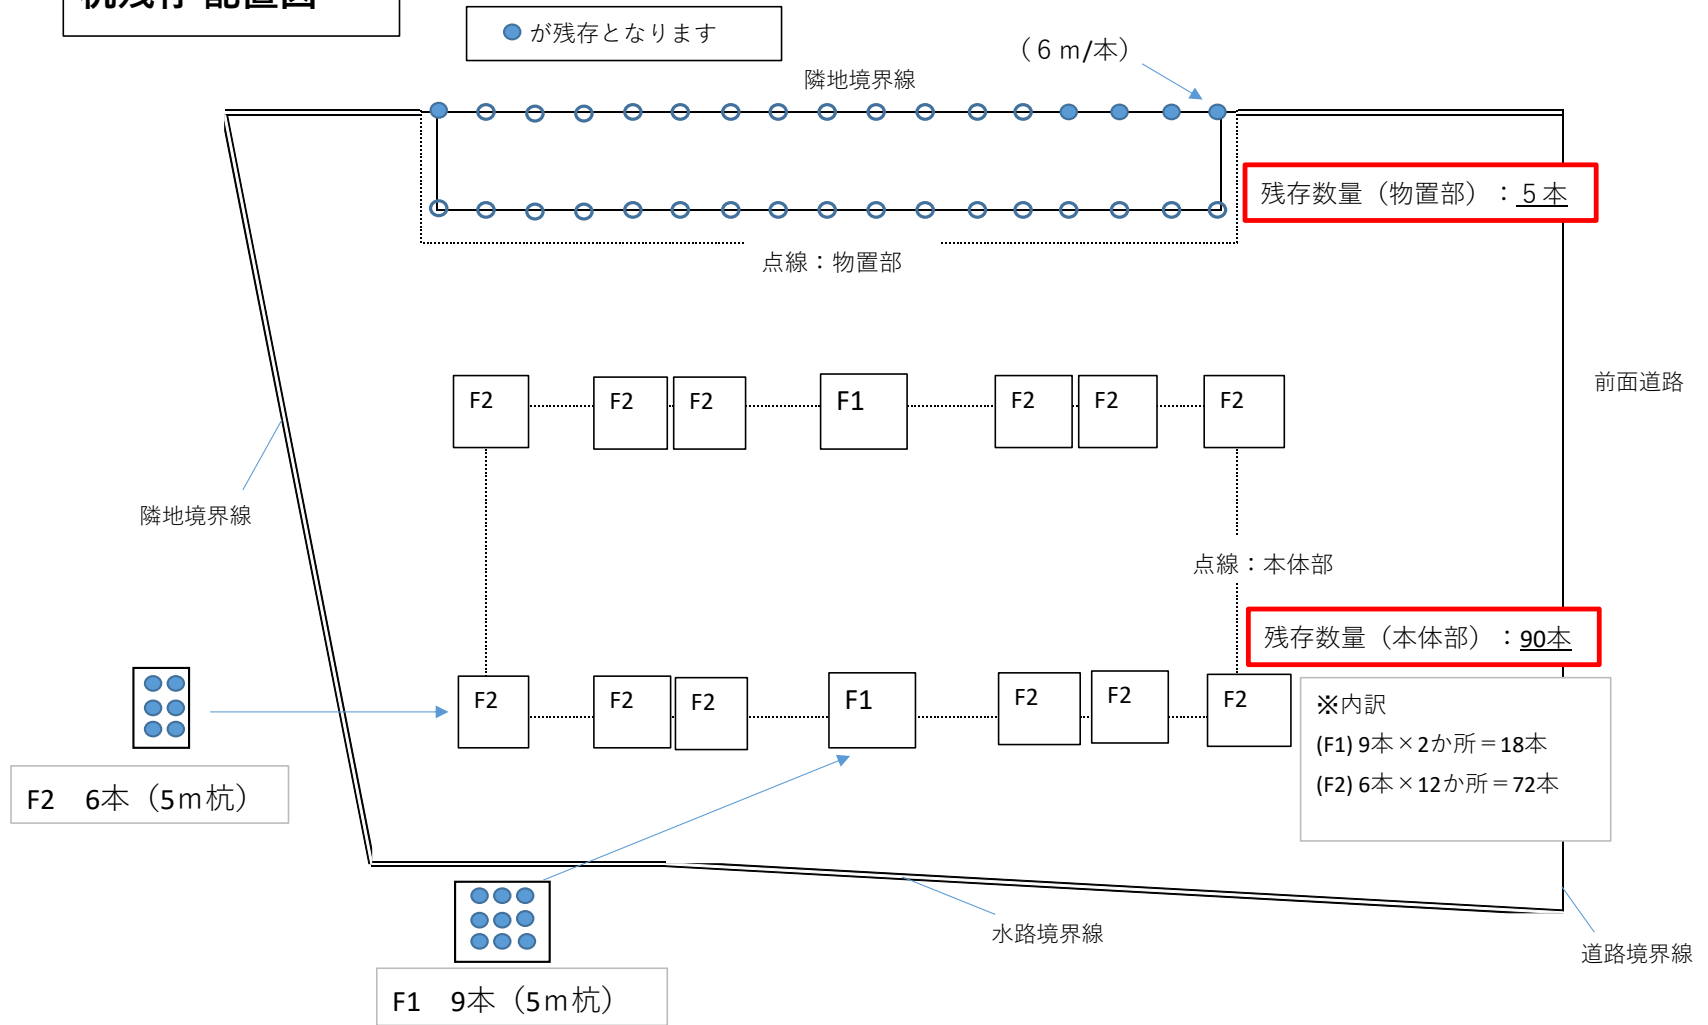
- 現状・・・地盤面より約3m地下に本体基礎杭90本が残存、また、地盤面より約2m地下に物置基礎杭5本が残存している。
- 経緯・・・地盤を考慮した杭の撤去を行う際、費用面及び安全面（近隣住宅への倒壊の恐れ等の悪影響を及ぼす可能性が高まる）から残存させた。
