| 赤潮診断カード | | | | | | | |
| 採水<br>年 月 日 | 令和7年7月17日 | | 10:00～12:00 着色あり | | | | |
| 調査者 | 宇和島支所・水産研究センター | | | | | | |

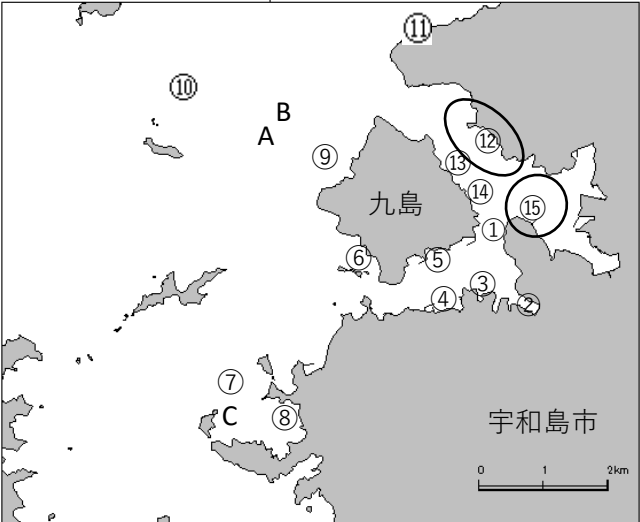
○ 着色域

| 赤潮診断カード | | | | | | | |
|---|---|---|---|---|---|---|--|
| 指導状況 | 危険濃度を上回るカレニア・ミキモトイが確認されました。競合する珪藻類が減少しており、今後カレニア・ミキモトイの細胞数の増加が見込まれます。海色の変化に注意するとともに、餌止めを行うなど、魚介類の管理には細心の注意を払うようお願いします。<br>【危険濃度】<br>カレニア・ミキモトイ(赤潮原因種) 1,000cells/ml | | | | | | |
