赤潮診断カード

| 調査<br>年 月 日 | 令和7年7月19日 | 9:00～ | 着色域あり | | | |
| 調査者 | 県漁協吉田支所 | | | | | |

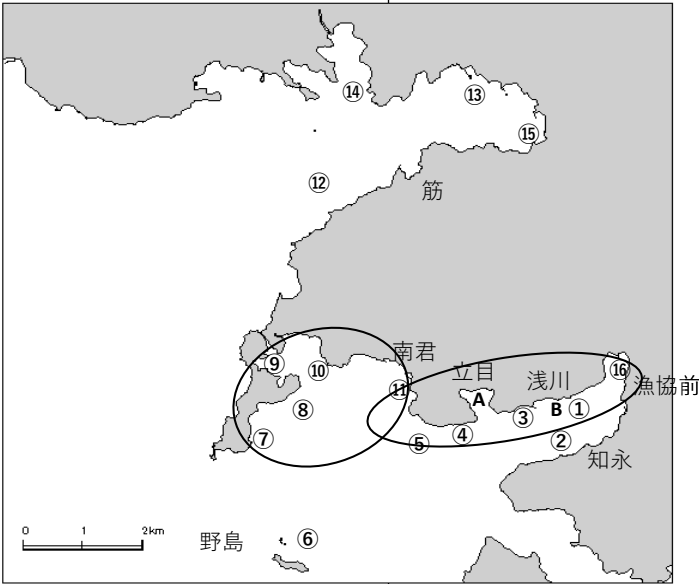
| 指導状況 | 危険濃度を上回る、最大34,000cells/mlカレニア・ミキモトイが確認されています。<br>餌止めを行うなど魚介類の管理には細心の注意を払うようお願いします。<br>【危険濃度】<br>カレニア・ミキモトイ(赤潮原因種) 1,000cells/mL | | | | | |

○ 着色域
