赤潮診断カード

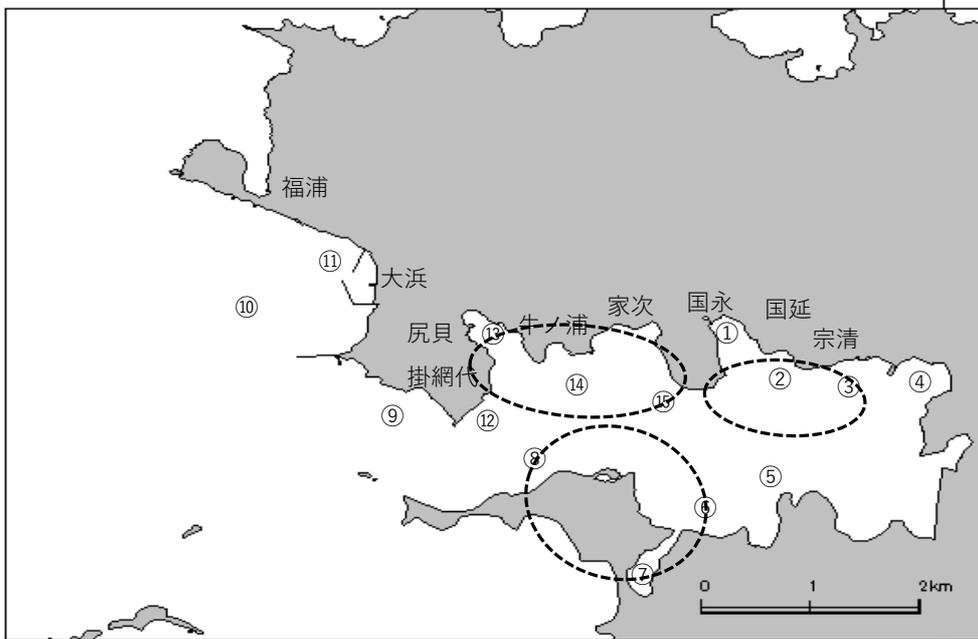
調 査 年 月 日	令和7年7月23日	8:30~ 着色域あり								
調査者	県漁協北灘支所									
出現状況	発生年月日	場 所			発生範囲					
		岩松湾			下記のとおり					
被害状況	-									
種類/地点番号		①	②	③	④	⑤	⑥	⑦	⑧	⑨
採水層		3.3m	3.3m	6.0m	5.9m	2.5m	7.5m	1.8m	5.7m	6.2m
カレニア・ミキモトイ		4,200	2,100	1,700	2,400	1,600	1,300	7,300	790	65
種類/地点番号		⑩	⑪	⑫	⑬	⑭	⑮			
採水層		0.5m	5.0m	2.8m	3.3m	5.0m	5.2m			
カレニア・ミキモトイ		2	14	1,900	3,300	3,500	1,500			
種類/地点番号										
採水層										
カレニア・ミキモトイ										
単位 cells/mL										
指導状況	<p>危険濃度を上回る、最大7,300cells/mlカレニア・ミキモトイが確認されています。パッチ上に濃度の濃いところが確認されており、潮流や風によって移動する可能性がありますので、餌止めを行うなど魚介類の管理には細心の注意を払うようお願いします。</p> <p>【危険濃度】 カレニア・ミキモトイ(赤潮原因種) 1,000cells/mL</p>

○
着色域
