赤潮診断カード

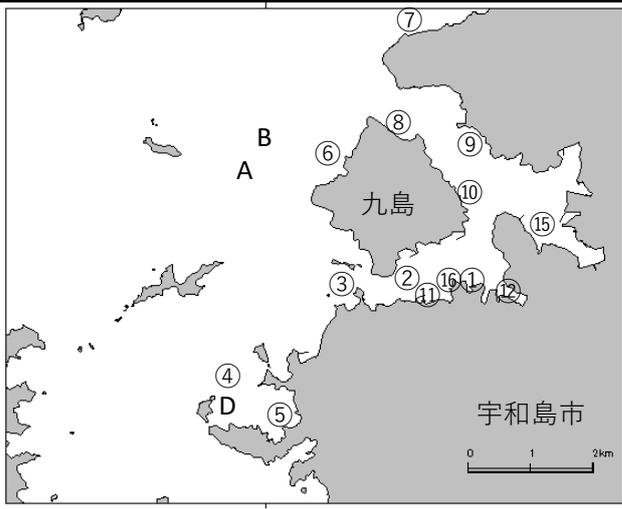
採水年月日	令和7年8月9日	11:00~12:30 着色なし				
調査者	宇和島支所					
出現状況	発生年月日	場所			発生範囲	
		宇和島湾			下記のとおり	
被害状況	-					
種類 / 地点番号 採水層	①	②	③	④	⑤	⑥
	第二出荷場 0.0m	本九島 0.0m	小高島 3.0m	小池漁場 0.0m	小池湾奥 0.5m	沖出漁場 0.0m
カレニア・ミキモトイ	4	0	0	23	3	5
種類 / 地点番号 採水層	⑦	⑧	⑨	⑩	⑪	⑫
	只波 0.0m	荒網代 0.0m	赤松 0.0m	和田 0.0m	白浜 0.0m	大福浦 0.0m
カレニア・ミキモトイ	56	0	0	7	4	0
種類 / 地点番号 採水層	⑮	A				
	戎山 0.0m	避難筏 0.0m				
カレニア・ミキモトイ	0	460				
指導状況	最大460cells/mlのカレニア・ミキモトイが確認されました。海色の変化や今後の動向にご注意ください。 【危険濃度】 カレニア・ミキモトイ(赤潮原因種) 1,000cells/mL

○ 着色域
