# 赤潮診断カード

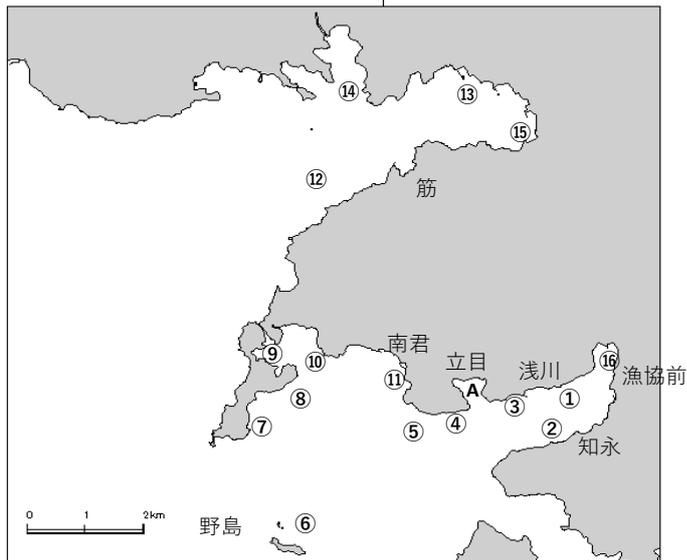
○ 着色域

調 査 年 月 日	令和7年9月10日	9:00～	着色域なし			
調査者	県漁協吉田支所/水産研究センター					
出現状況	発生年月日	場所		発生範囲		
		吉田湾		下記のとおり		
被害状況	-	採水調査結果(cells/mL)				
種類 / 地点番号	①	②	③	④	⑤	⑥
	浅川	知永	立目	竜王鼻	馬ノ瀬沖	野島表
採水層	1.0m		1.0m	1.0m	1.0m	2.0m
珪藻類	360		1,800	1,080	1,120	300
種類 / 地点番号	⑦	⑧	⑨	⑩	⑪	⑫
	大良	箱崎	楠ヶ浦	奥南出張所沖	南君	筋
採水層		2.0m		2.0m	2.0m	
珪藻類		800		60	15	
種類 / 地点番号	⑬	⑭	⑮	A	A	
	法華津	深浦	白浦	立目出荷場	立目湾奥	
採水層	2.0m		1.0m			
珪藻類	0		0			
指導状況	有害種は確認されませんでした。
