# 製織性に優れる強撚糸加工方法の開発

田中克典 橋田 充 結田清文

Development of Hard twist yarn processing method with good weaving properties

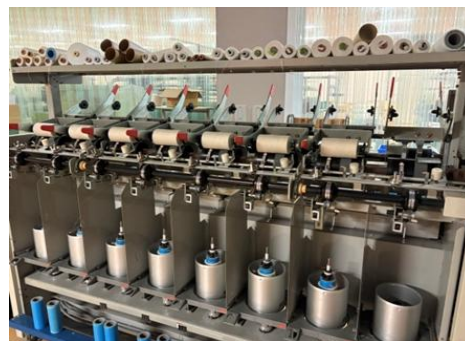
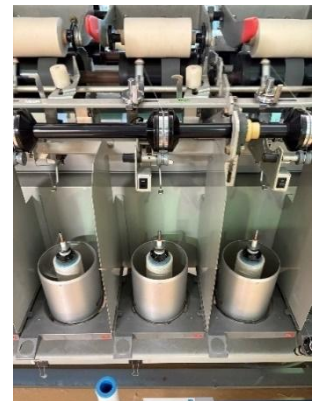
写真1 撚糸加工装置の写真

撚糸は写真 1 に示すダブルツイスター（村田機械(株)製 No.36M）を用い、通常の撚糸方法で綿糸 20/1<sup>s</sup>

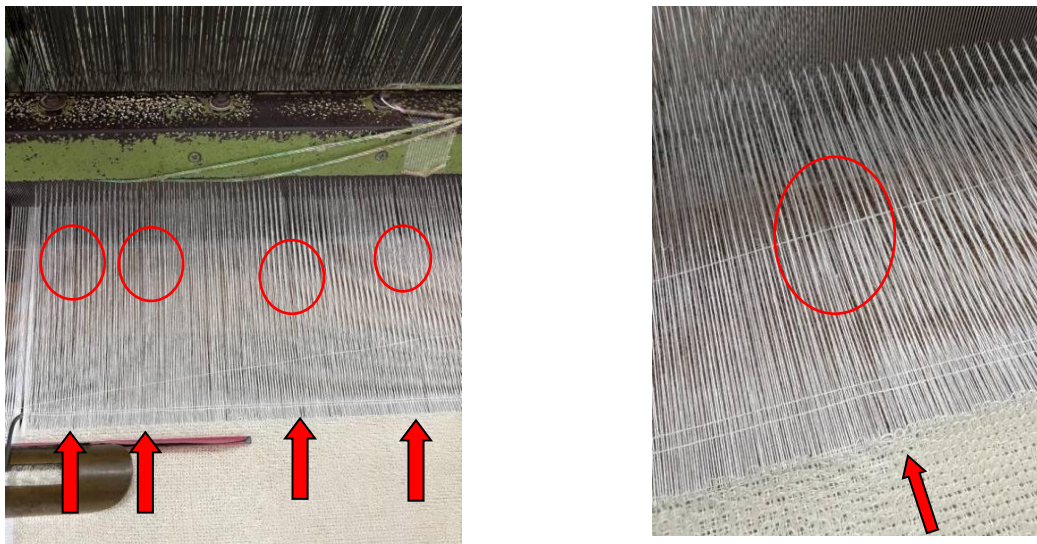
写真 3 スナール指数 5 の糸での製織試験の様子  
(矢印部分は経糸の開きが悪い箇所)

②スナール指数 5 の糸は、整経及びパイルの形成に問題はなく製織可能であったが、タオル織機へ仕掛ける際に粘着テープ等を用いて、織機側の糸へ繋ぐ部分の強撚糸がねじれないようにしておく必要があった。また、写真 3 のように経糸を上下させる開口の時に経糸の開きが悪い箇所があったため、革新織機でも製織性を確認することとした。経糸の開きが悪い箇所は糸がねじれているわけではなく、ビームからの糸の送り出し量が張力不足で不均一となっており、糸が緩んでいると考え、パイル糸の張力調整を行った結果、解消できた。ドロップによってある程度の張力調整が行われる革新織機では正しく開口できるのかを確認するため、スナール指数 5 の糸については、革新織機による製織試験も行うこととした。

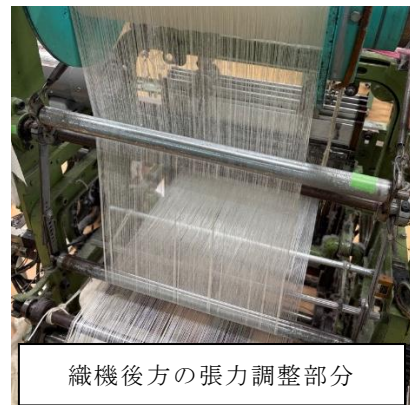
写真5 スナール指数4の糸での製織試験の様子

②スナール指数5の糸と同様、織機へ仕掛ける際にテープでの糸の固定が必要であったが、整経、製織工程においては問題なく、製織可能であった。製織の様子を写真5に示す。

パイル形成の様子

織機後方の張力調整部分
