赤潮診断カード

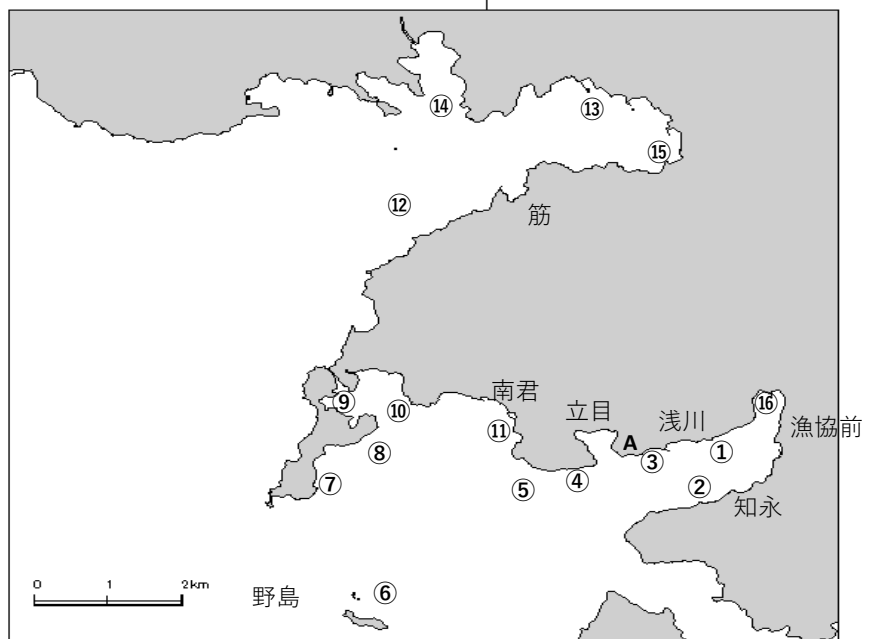
○ 着色域

調 年 月 日	令和8年6月2日	9:00	着色域なし			
調査者	県漁協吉田支所・水産研究センター					
出現状況	発生年月日	場所		発生範囲		
		吉田湾		下記のとおり		
被害状況	-	採水調査結果(cells/mL)				
種類 / 地点番号	①	②	③	④	⑤	⑥
	浅川	知永	立目	竜王鼻	馬ノ箸沖	野島表
採水層	3.0m	3.0m	3.0m	3.0m	2.5m	3.0m
カレニア・ミキモトイ	96	1,000	740	1,000	740	109
種類 / 地点番号	⑦	⑧	⑨	⑩	⑪	⑫
	大良	箱崎	楠ヶ浦	奥南出張所沖	南君	筋
採水層	3.0m	3.0m	3.0m	3.0m	3.0m	
カレニア・ミキモトイ	69	132	156	63	332	
種類 / 地点番号	⑬	⑭	⑮	⑯	A	
	法華津	深浦	白浦	漁協前	立目出荷場	
採水層	5.0m	5.0m	4.0m			
カレニア・ミキモトイ	6	66	31			
指導状況	<p>有害種のカレニア・ミキモトイが確認されました。今後さらに増殖することが考えられます。 海色の变化に注意するとともに、餌止めなど魚介類の管理には細心の注意を払うようにお願いします。</p> <p>【危険濃度】 カレニア・ミキモトイ(赤潮原因種) 1,000cells/mL ゴニオラックス・ポリグラマ(赤潮原因種) 10,000cells/mL</p>
