赤潮診断カード

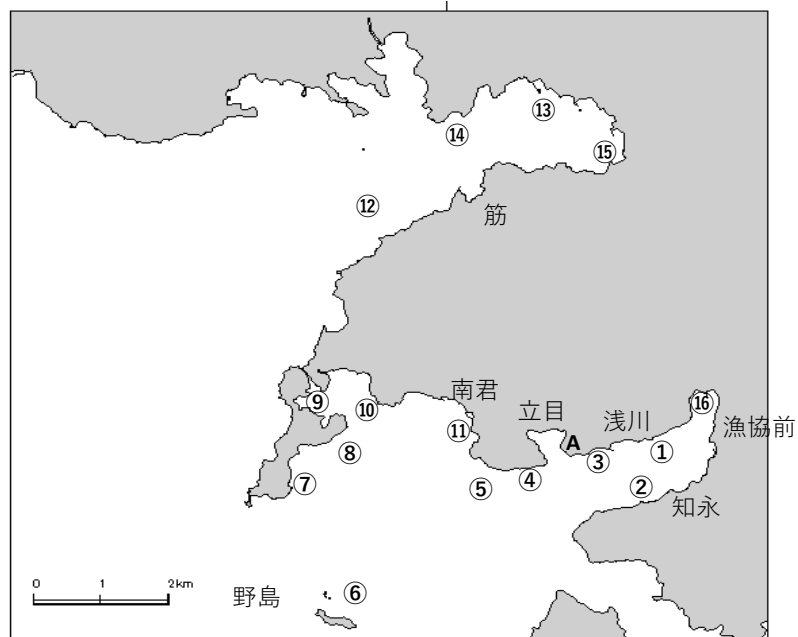
調 査 年 月 日	令和8年6月8日	10:30				
調査者	県漁協吉田支所・水産研究センター					
出現状況	発生年月日	場所			発生範囲	
		吉田湾			下記のとおり	
被害状況	-	採水調査結果(cells/mL)				
種類 / 地点番号	①	②	③	④	⑤	⑥
	浅川	知永	立目	竜王鼻	馬ノ簀冲	野島表
採水層	0.5m	0.5m	0.5m	0.5m	2.0m	0.5m
カレニア・ミキモトイ	174	134	2,940	1,220	1,200	1,820
種類 / 地点番号	⑦	⑧	⑨	⑩	⑪	⑫
	大良	箱崎	楠ヶ浦	奥南出張所冲	南君	筋
採水層	1.0m	0.5m	0.5m	0.5m	0.5m	
カレニア・ミキモトイ	720	17,000	192	112	198	
種類 / 地点番号	⑬	⑭	⑮	⑯	A	
	法華津	深浦	白浦	漁協前	立目出荷場	
採水層	11.0m	11.0m	5.0m			
カレニア・ミキモトイ	293	249	4			
指導状況	<p>危険濃度を上回る最大17,000cells/mlのカレニア・ミキモトイが確認されました。 餌止めをしてください。</p> <p>【危険濃度】 カレニア・ミキモトイ(赤潮原因種) 1,000cells/mL</p>
