赤潮診断カード

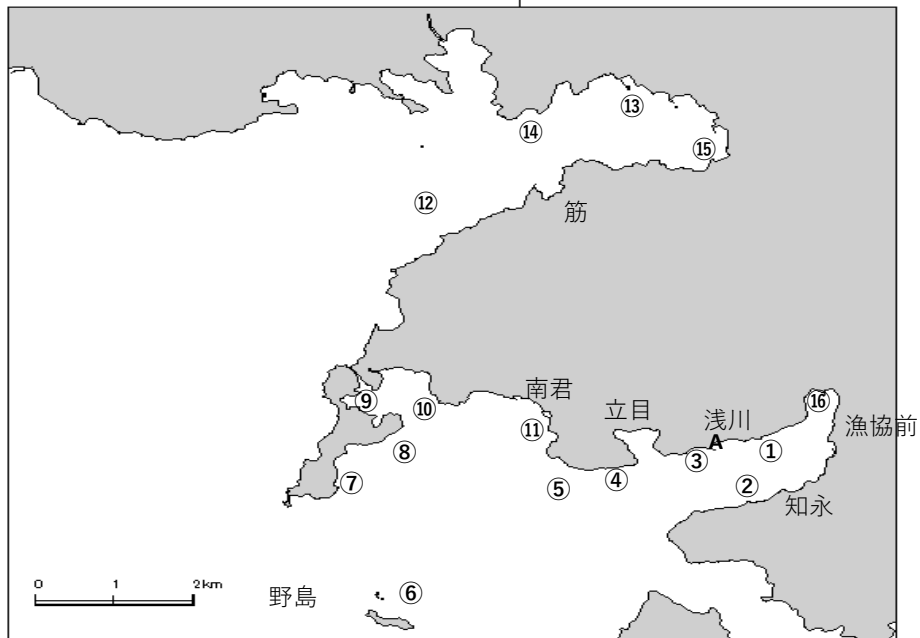
調 査 年 月 日	令和8年6月11日	9:00				
調査者	県漁協吉田支所					
出現状況	発生年月日	場所			発生範囲	
		吉田湾			下記のとおり	
被害状況	-	採水調査結果(cells/mL)				
種類 / 地点番号	①	②	③	④	⑤	⑥
	浅川	知永	立目	竜王鼻	馬ノ瀬沖	野島表
採水層	2.0m	0.5m	1.5m	2.5m	3.5m	9.0m
カレニア・ミキモトイ	5,420	23,000	1,180	6,420	83	480
種類 / 地点番号	⑦	⑧	⑨	⑩	⑪	⑫
	大良	箱崎	楠ヶ浦	奥南出張所沖	南君	筋
採水層	5.0m	4.0m	3.5m	3.5m	4.0m	
カレニア・ミキモトイ	1,240	3,800	900	2,960	1,630	
種類 / 地点番号	⑬	⑭	⑮	⑯	A	
	法華津	深浦	白浦	漁協前	立目出荷場	
採水層	4.0m	4.0m	4.0m	0.0m		
カレニア・ミキモトイ	1310	3,150	20,000	50,000		
指導状況	<p>危険濃度を上回る最大50,000cells/mlのカレニア・ミキモトイが確認されました。 着色域が広がっており、高濃度のカレニアが確認されました。 餌止めをしてください。</p> <p>【危険濃度】 カレニア・ミキモトイ(赤潮原因種) 1,000cells/mL</p>
