赤潮診断カード

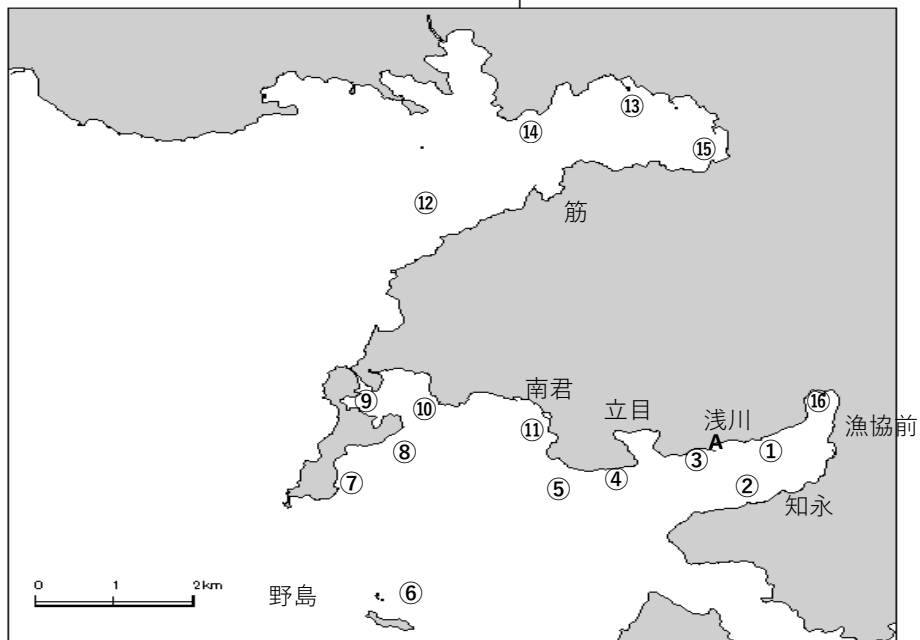
調 査 年 月 日	令和8年6月29日	9:00				
調査者	県漁協吉田支所					
出現状況	発生年月日	場所	発生範囲			
		吉田湾	下記のとおり			
被害状況	-	採水調査結果(cells/mL)				
種類 / 地点番号	①	②	③	④	⑤	⑥
	浅川	知永	立目	竜王鼻	馬ノ瀬沖	野島表
採水層	1.5m	1.0m	1.0m	1.5m	3.0m	6.0m
カレニア・ミキモイ	3	1	1	2	10	158
種類 / 地点番号	⑦	⑧	⑨	⑨	⑩	⑪
	大良	箱崎	楠ヶ浦	楠ヶ浦	奥南出張所沖	南君
採水層	2.5m	2.5m	1.5m	5.0m	1.5m	1.5m
カレニア・ミキモイ	0	4	3	1	28	1
種類 / 地点番号	⑬	⑭	⑮			
	法華津	深浦	白浦			
採水層	6.0m	6.5m	2.0m			
カレニア・ミキモイ	2840	2,040	5			
指導状況	<p>引き続き、カレニア・ミキモイが確認されています。 少なくなっていますが、天候や風の影響などで、今後も増える可能性があるので引き続き警戒が必要です。吉田、奥南湾の着色は、珪藻類によるものです。 酸素濃度が低下しています。注意してください。 餌止めをしてください。</p> <p>【危険濃度】 カレニア・ミキモイ(赤潮原因種) 1,000cells/mL</p>
