2. プラスチックごみ漂流モニタリング調査

2.1. プラスチックごみ漂流モニタリング調査結果

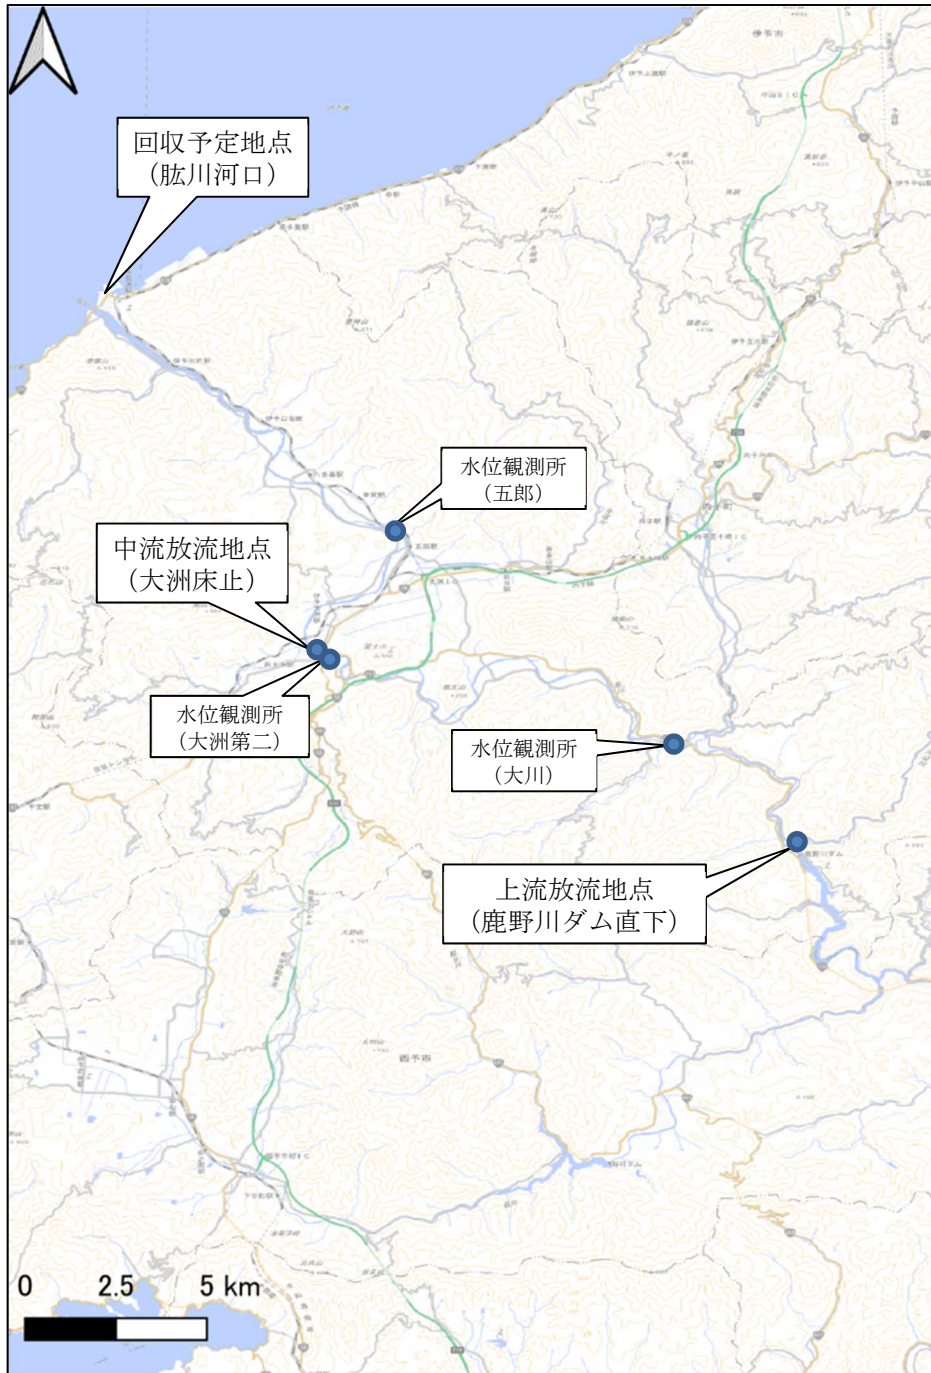
図 3-4-1 模擬ごみの放流・回収予定位置

模擬ごみの放流地点と回収予定地点、肱川の水位観測所の位置を図 3-4-1 に示した。

図 3-4-1 に示す水位観測地点の水位変化を図 3-4-3 に示した。

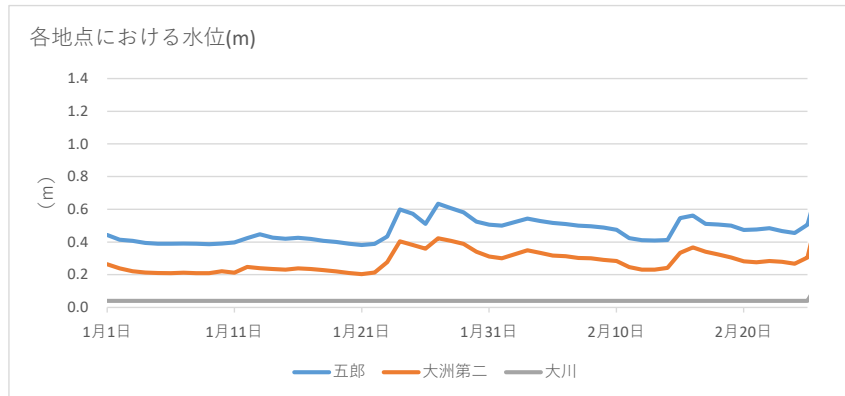
図 3-4-3 肱川の水位変化

大川における水位は、調査期間中ほとんど変化せず、五郎と大洲第二の水位は、おおむね同様の変化を示した。両地点における水位変化は、鹿野川ダムにおける流域平均降雨量とほぼ同様の変化を示しており、1月12日頃に一度水位が上昇し、その後、1月23日頃から再び水位が上昇し、1月27日にピークとなった後、2月13日にかけてゆるやかに低下していた。その後は、鹿野川ダムの放流に合わせて2月14日に再び水位が上昇していた。

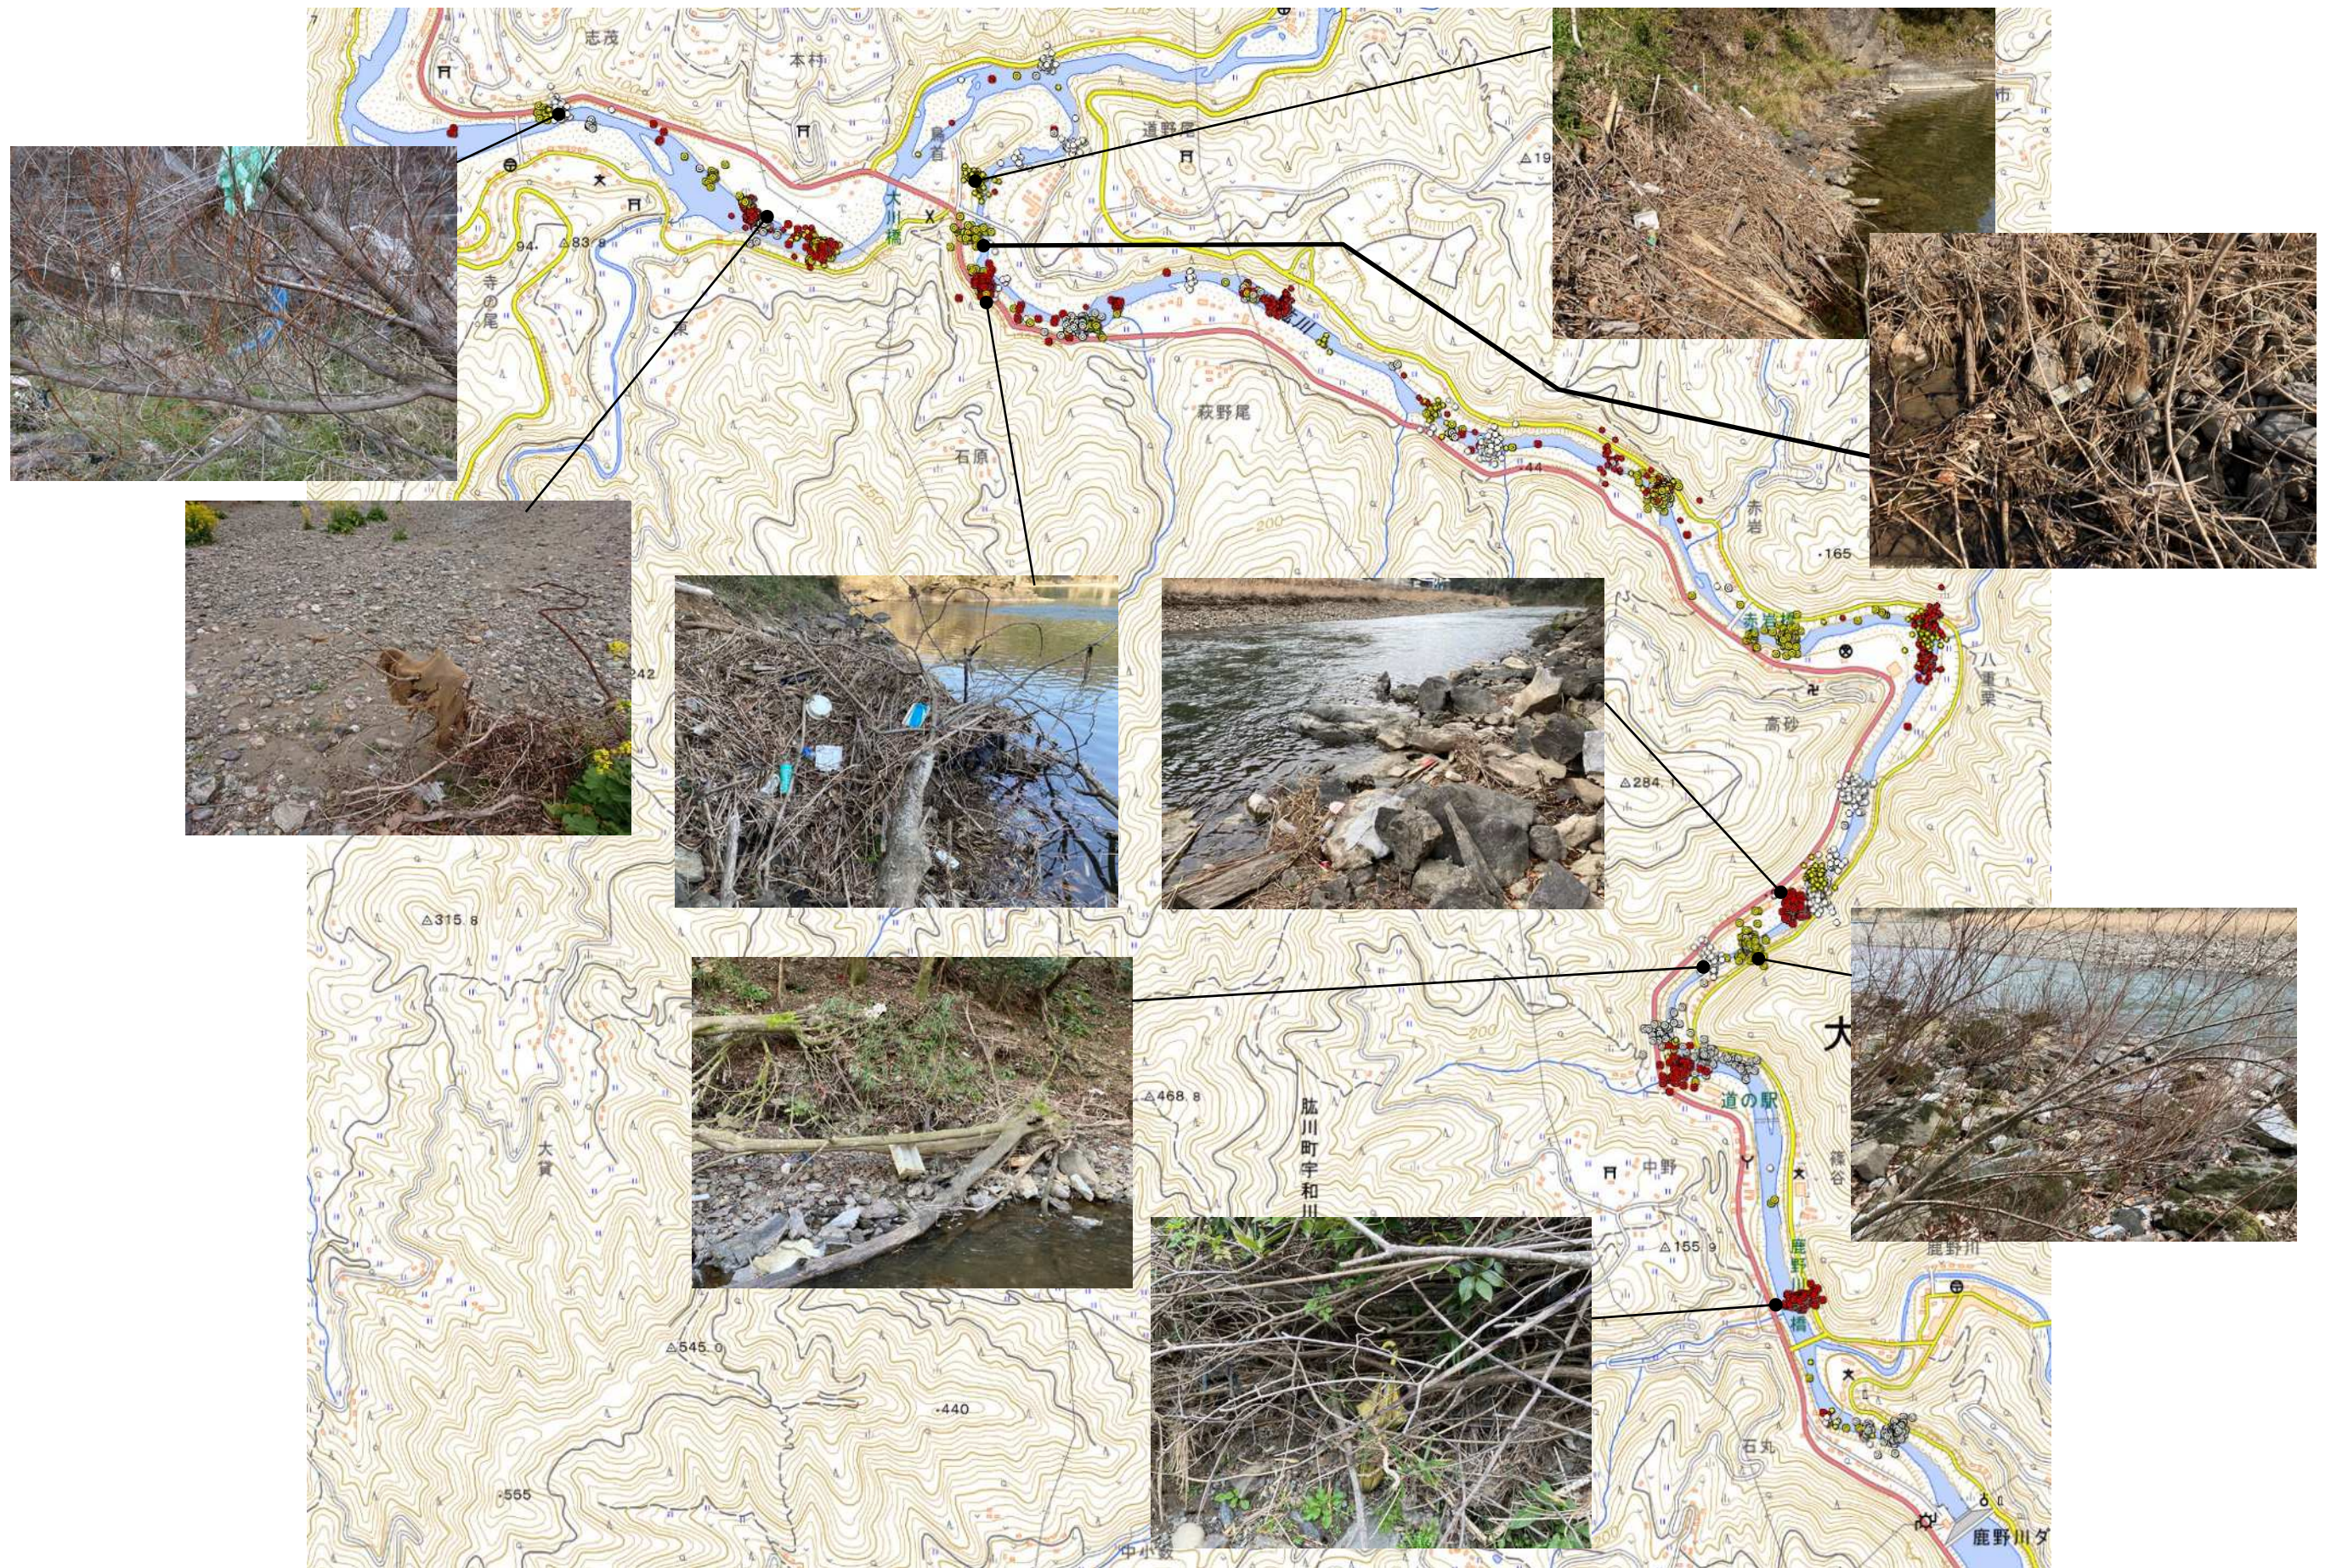
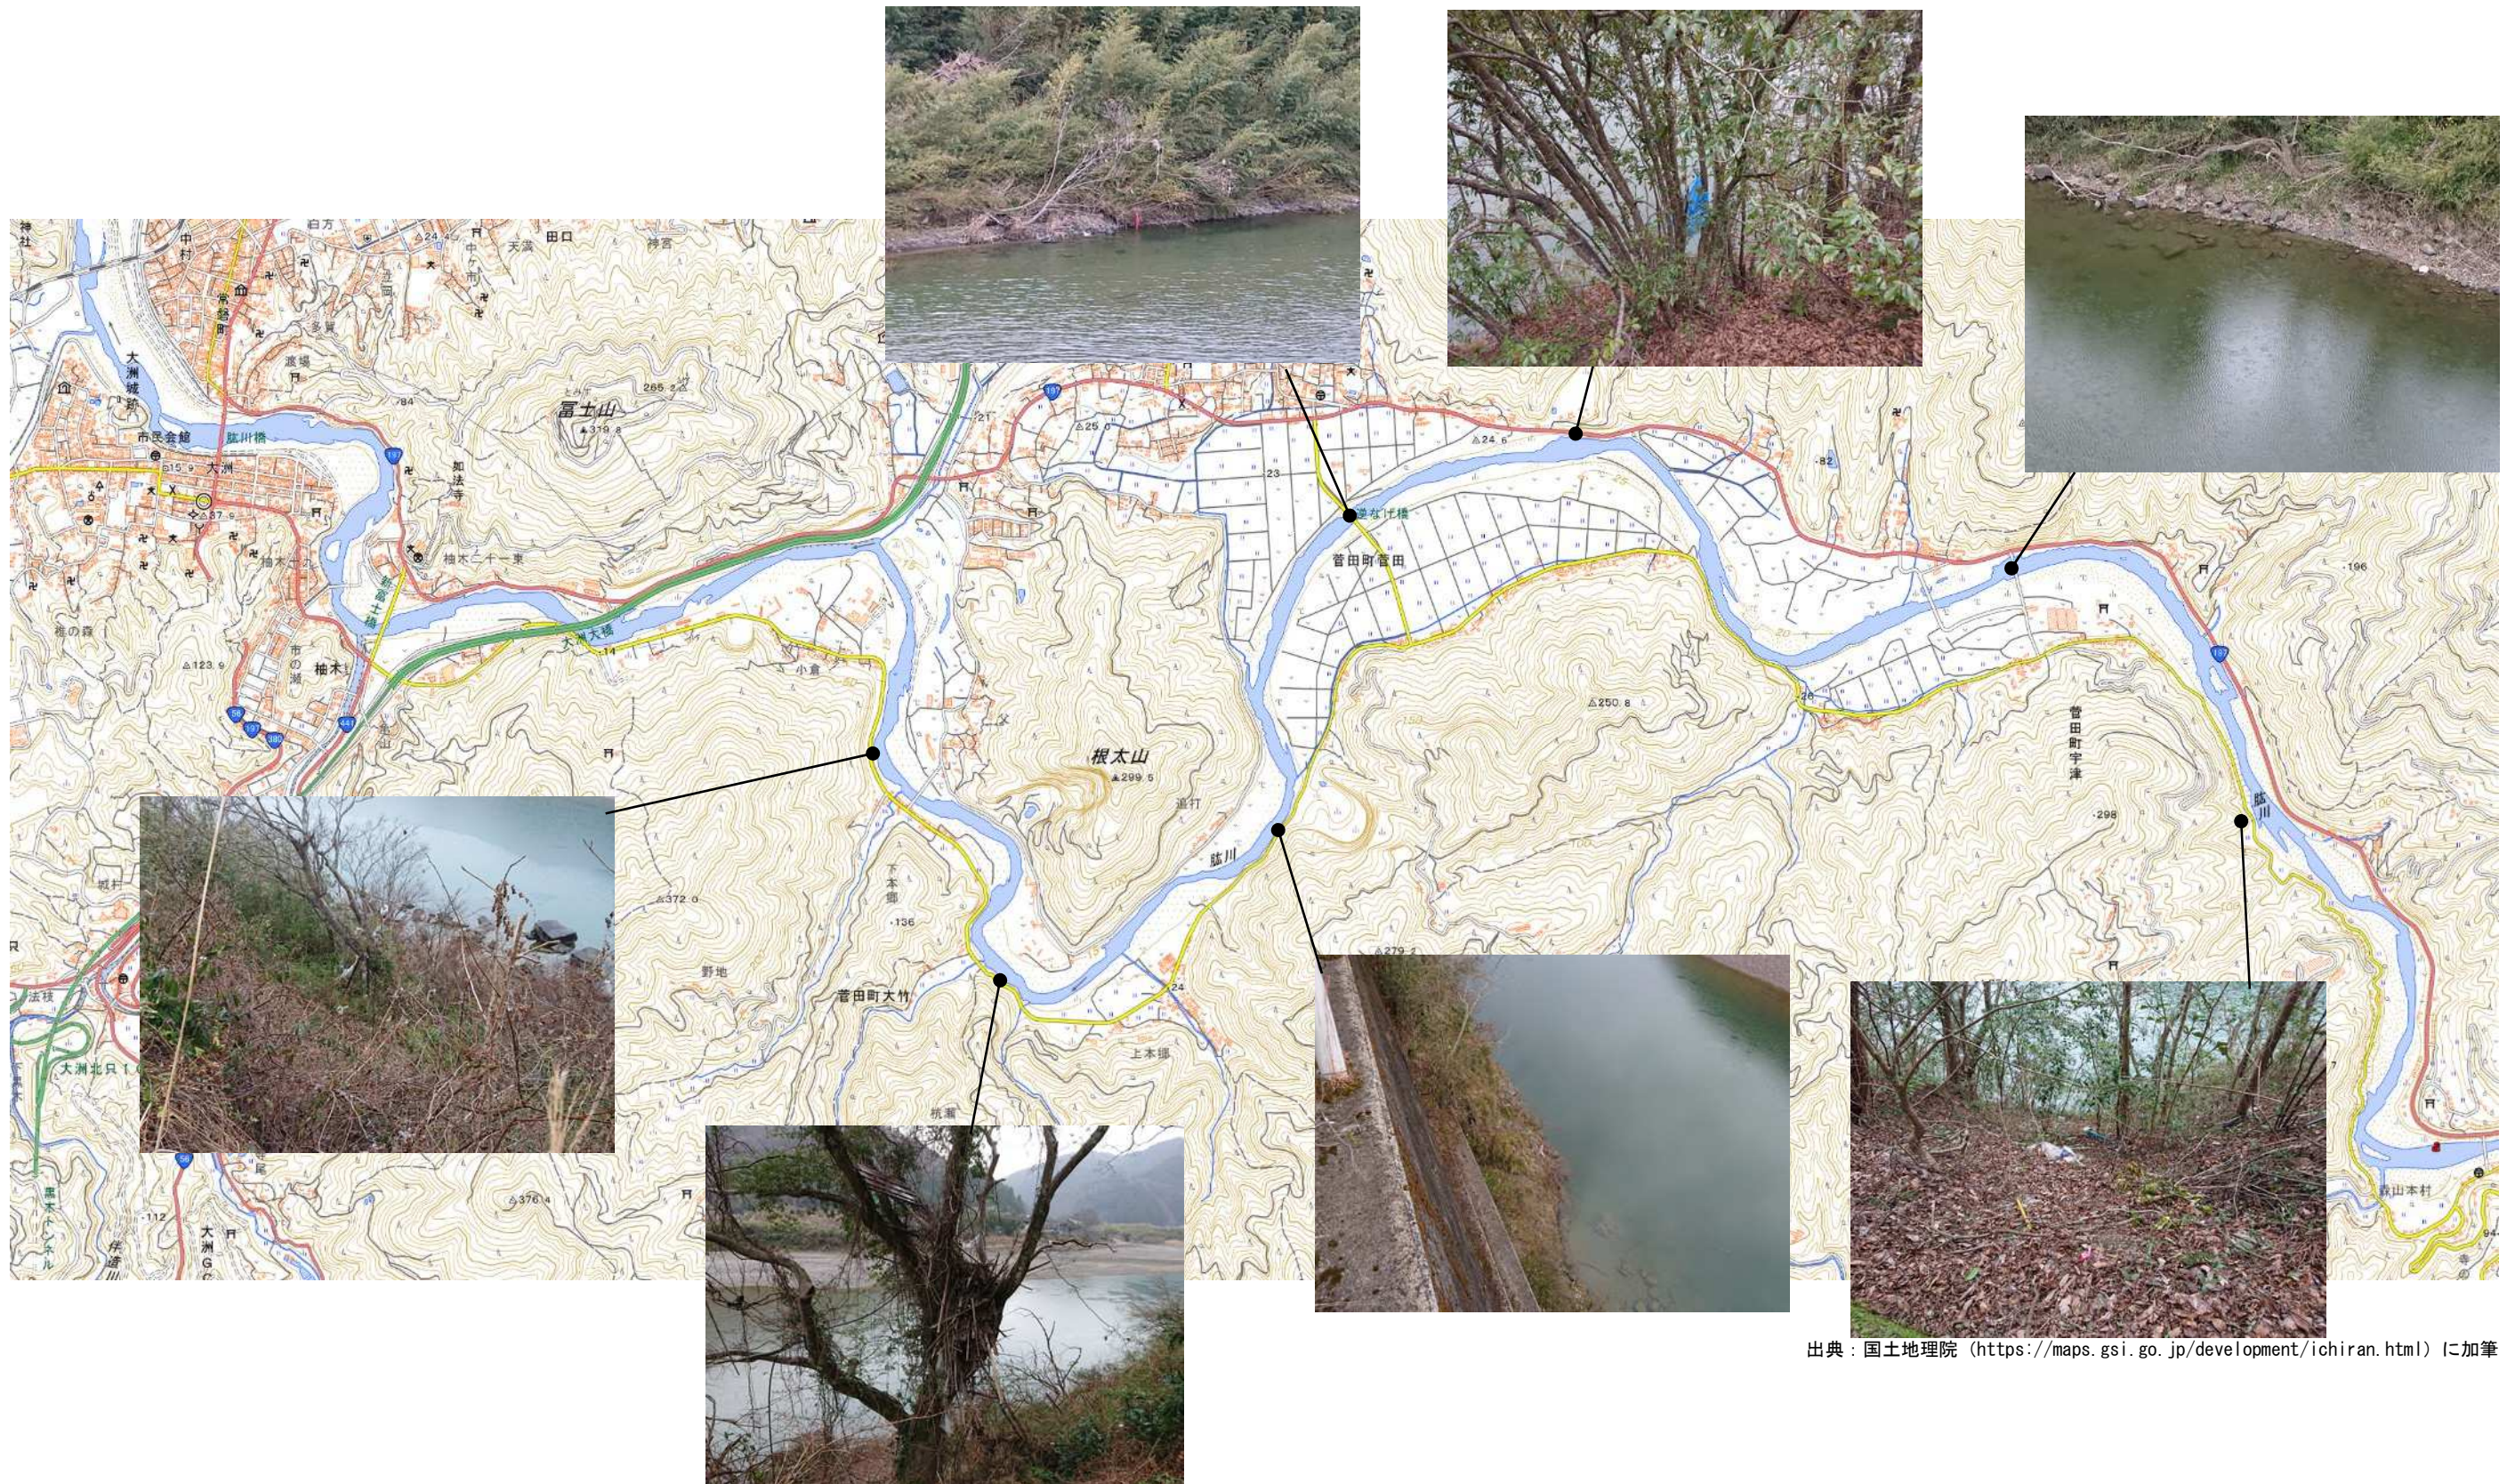
図 3-4-7 (1) 調査で確認された肱川沿いのごみの堆積状況

模擬ごみが停滞している場所は、他のプラスチックごみも滞留していることが多く、ごみが確認された地点は、図 3-4-に示すとおり上流から下流まで至る所で確認された。河川内で確認されたごみの主なものは以下のとおりで、生活系ごみといわれる一般家庭の生活のなかで発生するものが大半であった。

- ・ スーパーやコンビニエンスストアのレジ袋や、ごみ袋
- ・ ビニールひもや荷造り紐
- ・ 食品容器（プラスチック、発泡スチロール）や食品のビニール袋
- ・ ペットボトル、空き瓶、空き缶、ペットボトルの蓋
- ・ 塩ビパイプなどの製品
- ・ サンダル、靴等
- ・ ボール等の玩具

いずれの模擬ごみも、流下と停滞を繰り返しゆっくりと流下していた。停滞した原因としては、①浅瀬に乗り上げる、②川岸の植物の枝や消波ブロックに挟まる、③風によって川岸に押し付けられる、④川の流れの渦に入って漂っている等であった。
