赤潮診断カード

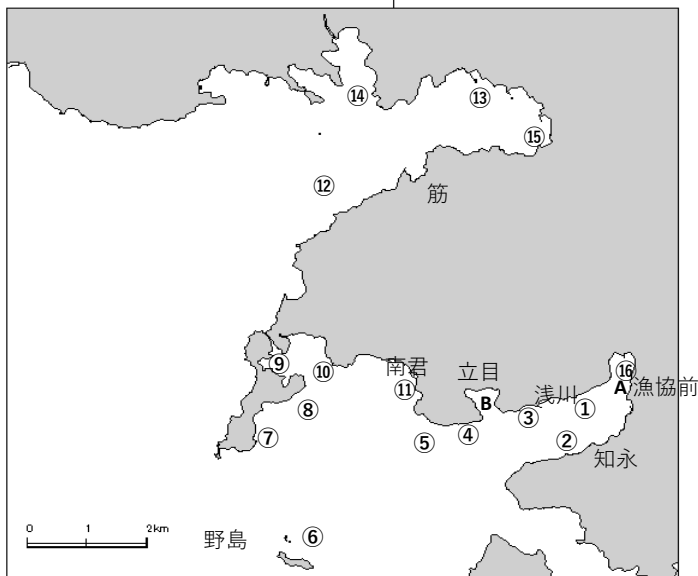
○ 着色域

調査 年月日	令和5年7月16日	8:30～	着色域なし			
調査者	県漁協吉田支所					
出現状況	発生年月日	場所		発生範囲		
		吉田湾・法花津湾		下記のとおり		
被害状況	-	採水調査結果(cells/mL)				
種類 / 地点番号	①	②	③	④	⑤	⑥
	浅川	知永	立目	竜王鼻	馬ノ簀沖	野島表
採水層	5.0m	5.5m	6.0m	4.0m	6.0m	6.0m
珪藻類	500	600	800	600	400	800
カレニア・ミキモイ	1,500	2,000	1,000	1,100	1,200	600
プロロセントラム・デンタタム	200	150	100	100	200	0
種類 / 地点番号	⑦	⑧	⑨	⑩	⑪	⑫
	大良	箱崎	楠ヶ浦	奥南出張所沖	南君	筋
採水層	6.0m	7.0m	6.5m	7.0m	8.0m	
珪藻類	900	700	700	500	600	
カレニア・ミキモイ	200	100	500	800	500	
プロロセントラム・デンタタム	0	0	0	200	100	
種類 / 地点番号	⑬	⑭	⑮	A	B	B
	法華津	深浦	白浦	吉田支所沖	立目湾奥	立目出荷場
採水層	3.0m	3.0m	3.0m	3.0m	2.0m	4.0m
珪藻類	150	200	200	600	400	500
カレニア・ミキモイ	0	0	0	2,500	6,000	2,500
プロロセントラム・デンタタム	0	0	100	200	300	150
指導状況	<p>最大6,000cells/mLのカレニア・ミキモイが確認されました。 引き続き、魚介類の管理には十分ご注意ください。</p> <p>【危険濃度】 カレニア・ミキモイ(赤潮原因種) 1,000cells/mL</p>
