# 松山市緑町土砂災害対策技術検討委員会

## 第 4 回委員会資料

第 3 回検討委員会における委員の意見等  
その他：報告事項等 【松山市】

令和 6 年 12 月 23 日

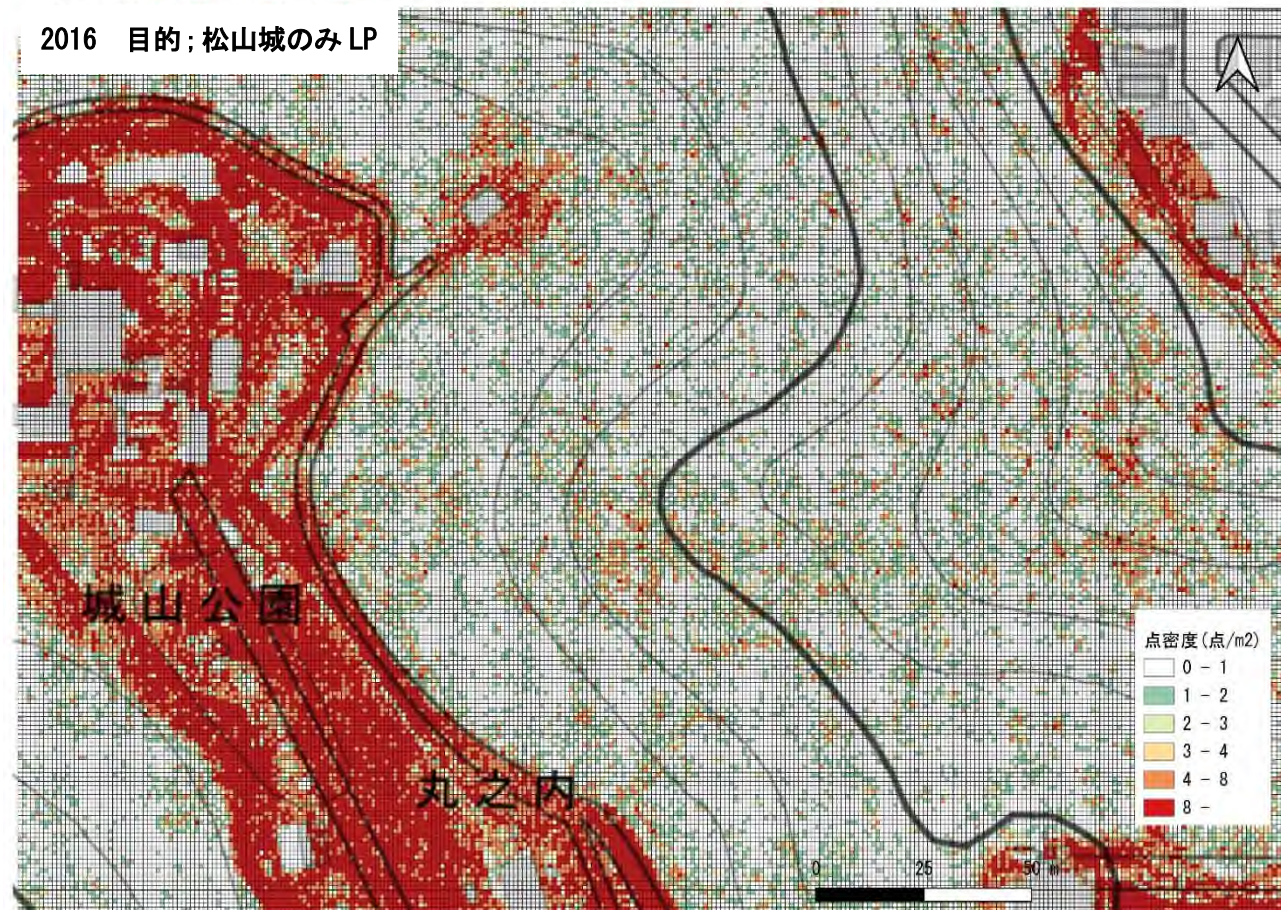
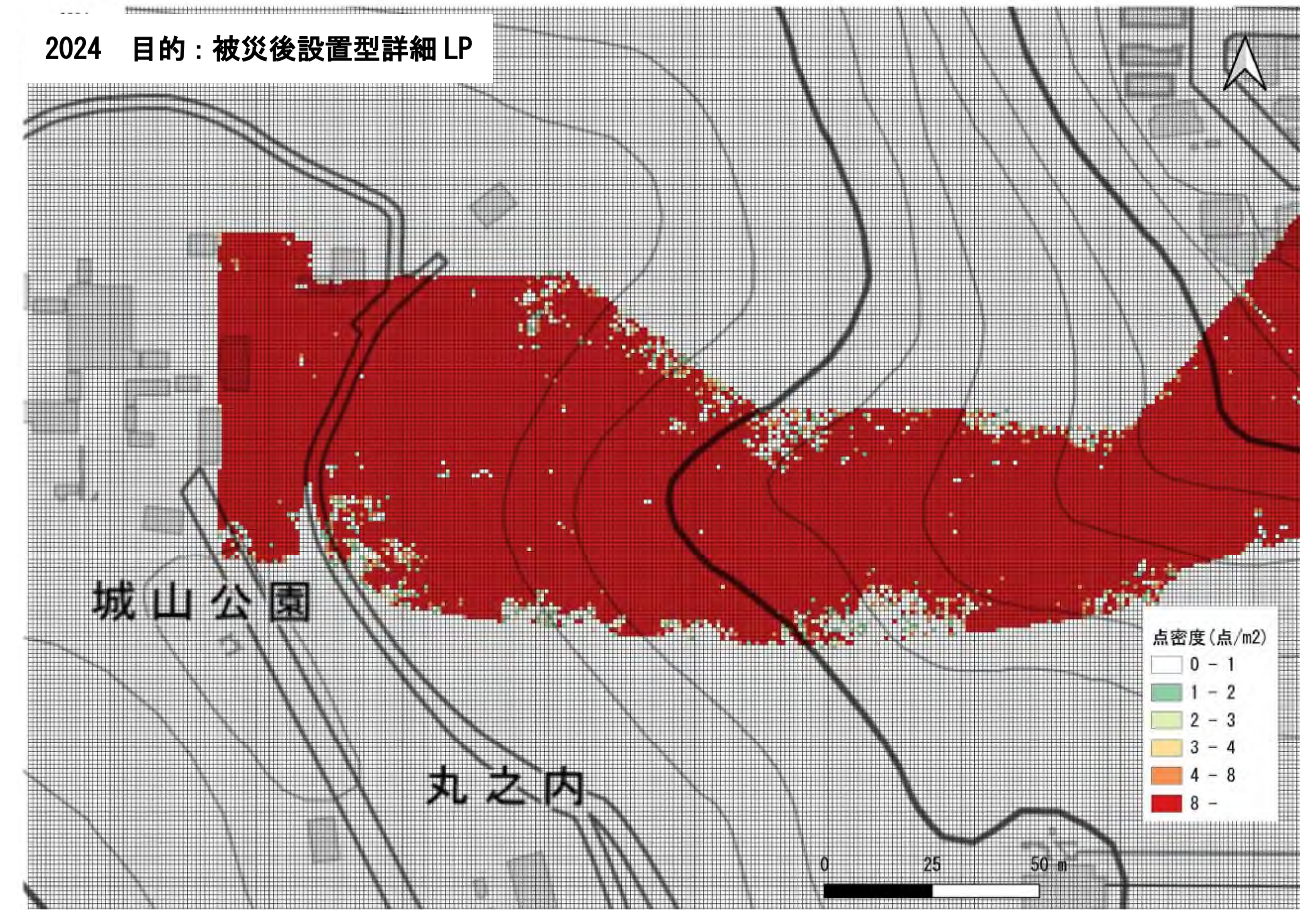
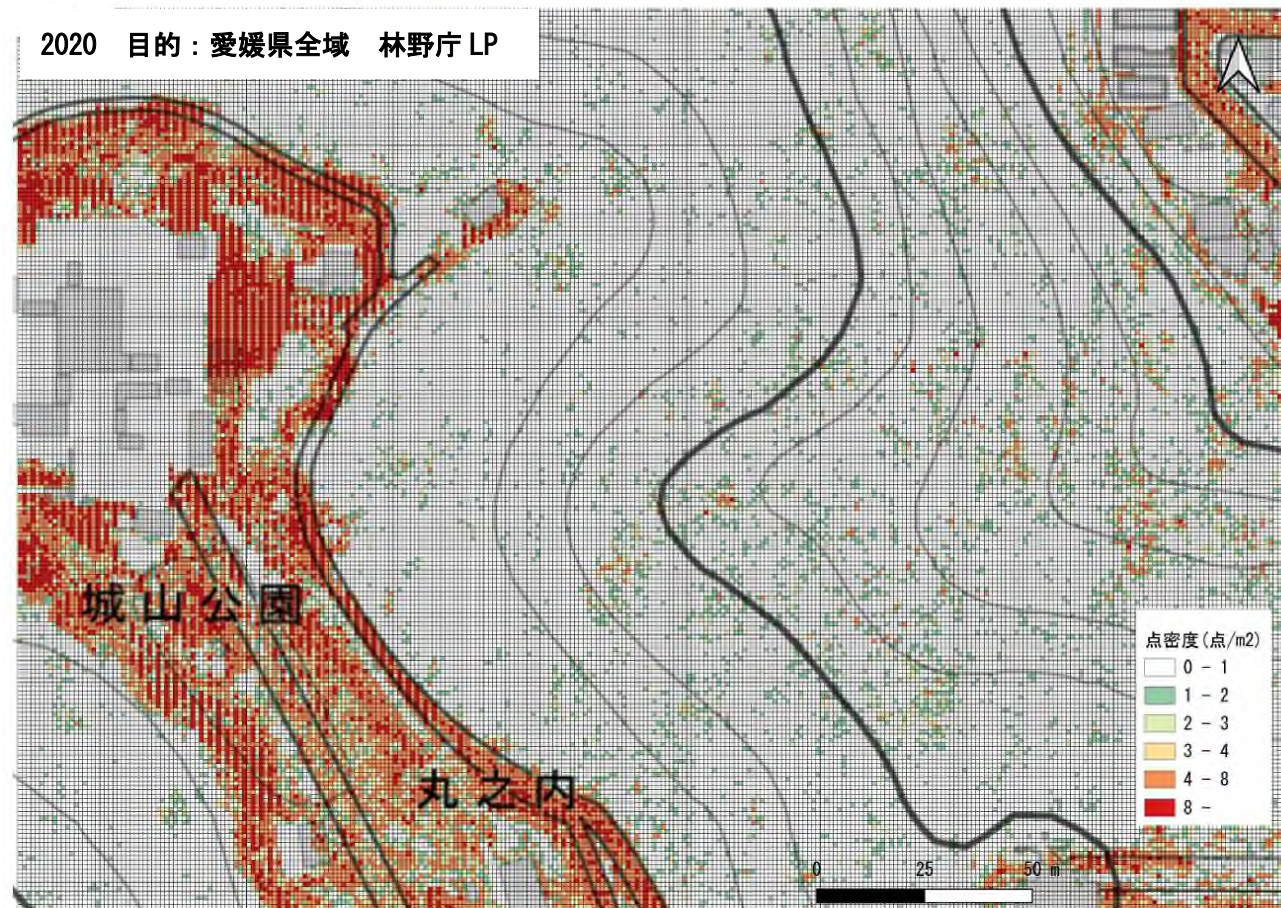
■参考：点群密度図を以下に示す（目的により地表到達LPの密度が異なる）

- ・2016年に対して2020年は1.4~2.4m程度の増加をしており、土砂が新たに堆積したように見える。しかし、左図に示すように増加傾向にあるとされた範囲の2020年のデータは数点しか取得されておらず、この図から2016~2020期間に土砂移動等に伴い斜面変動があったと判断するにはデータ精度が不足していると判断した。
- ・なお、上図の青色範囲は2020年データには点群が取得できなかった範囲となっており、2016年と2020年も標高誤差が大きい理由となっている、
