医政総発0609第1号  
 薬食安発0609第1号  
 平成22年6月9日

電気手術器用バイポーラ電極の取扱いについて（周知依頼）

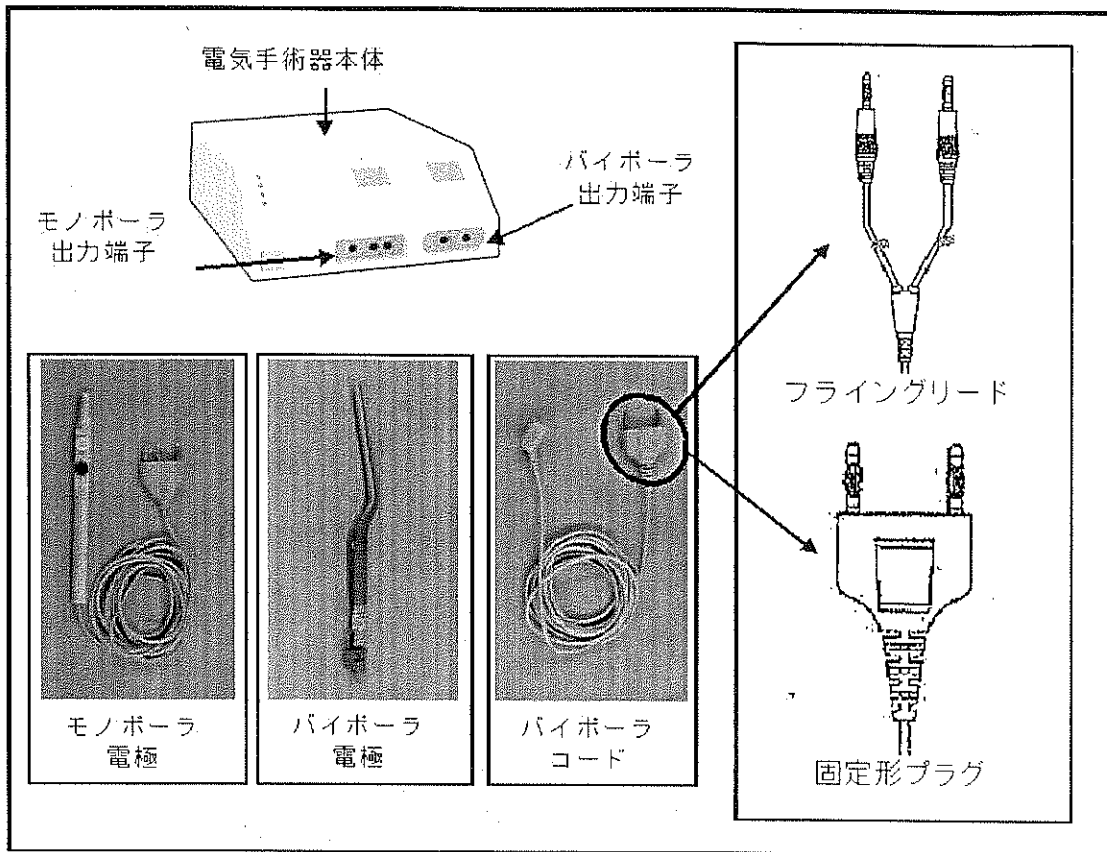
## 2. 電気手術器、電極等の構造図

しかしながら、フライングリードをモノポーラ電極用の出力端子に誤って接続したことにより、意図せずに通電し、熱傷を来した事例が、財団法人日本医療機能評価機構の「医療事故情報収集等事業第17回報告書」において報告されております。

1. バイポーラ電極を使用した電気手術器の使用時には、電極の端子が固定されていないフライングリードを使用するとモノポーラ電極用の出力端子に誤接続するリスクがあるため、固定形プラグのコードの使用が推奨されること。
2. 固定形プラグの電極端子の間隔等の規格は、製品によって異なるため、使用する「電気手術器本体」又は「固定プラグのバイポーラ電極用コード」の添付文書や取扱説明書等で、使用可能な固定プラグであるかを確認する必要があること。  
(なお、「電気手術器本体」及び「固定プラグのバイポーラ電極用コード」の各製造販売業者に対して、添付文書上に使用可能な製品名又は規格が記載されているかを自主点検し、不備があれば、改訂するよう各製造販売業者に対して依頼したところ。)
3. フライングリードについては、平成22年中に販売を中止するよう各製造販売業者に依頼したところであること。
4. フライングリードの代替となる固定形プラグのバイポーラ電極用コードが販売されるまでの間など、フライングリードを使用する際には、バイポーラ電極用の出力端子に正しく接続するよう十分に注意すること。
