### 3. 伊方町

### 上陸調査③ 伊方町御所ヶ浜 浜辺平面図

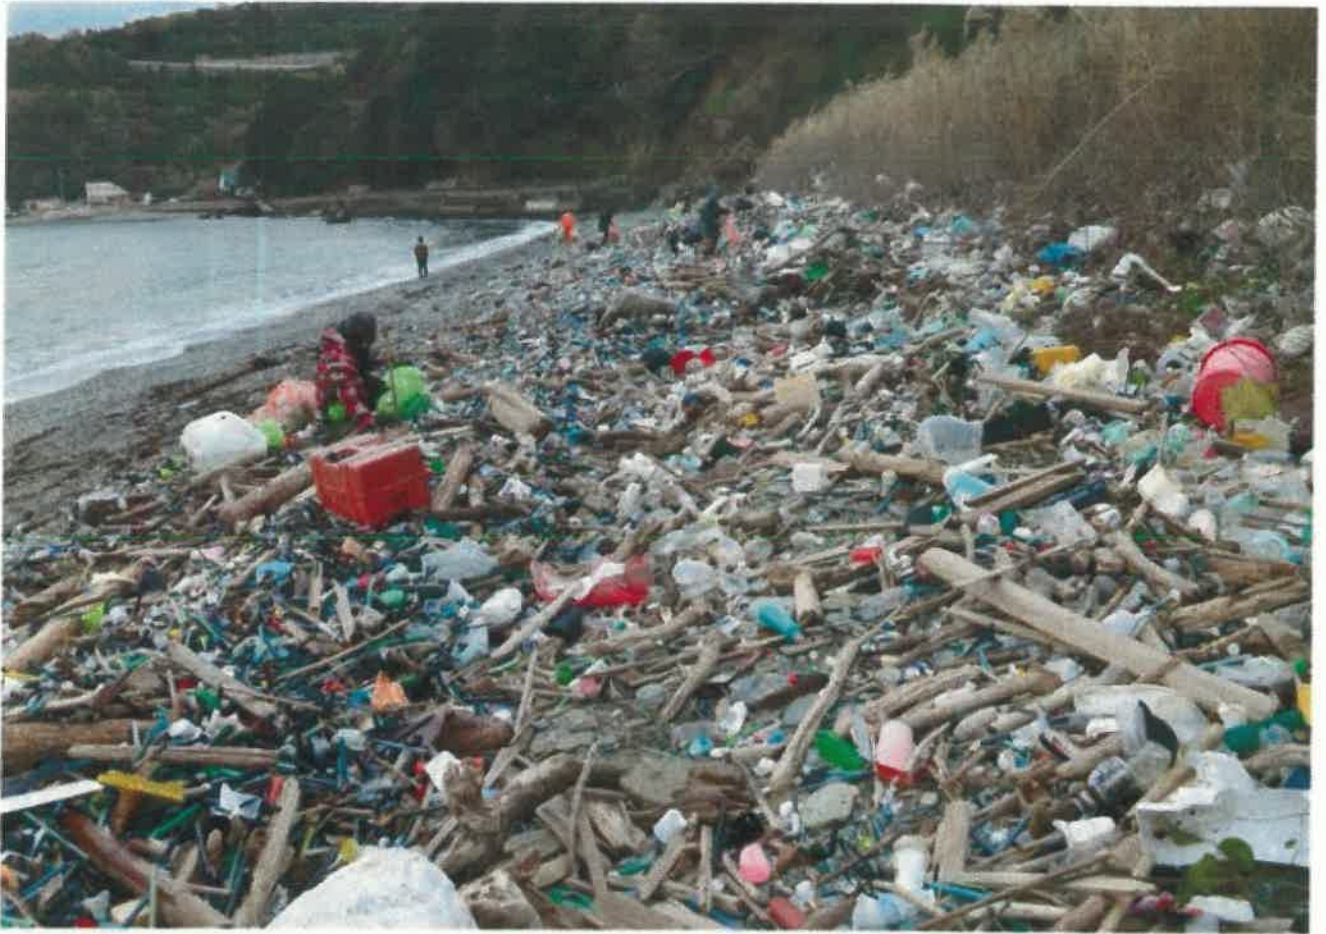
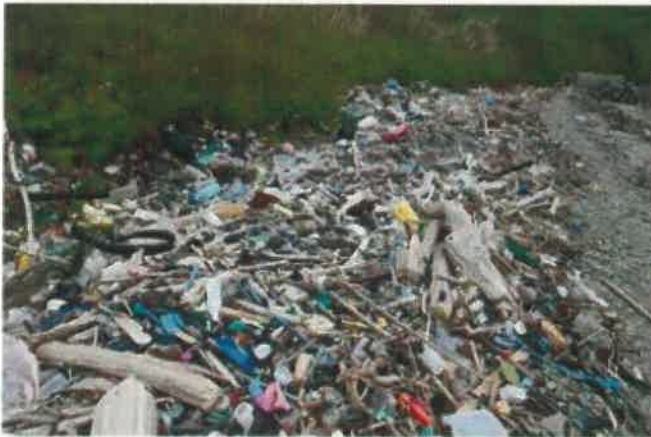
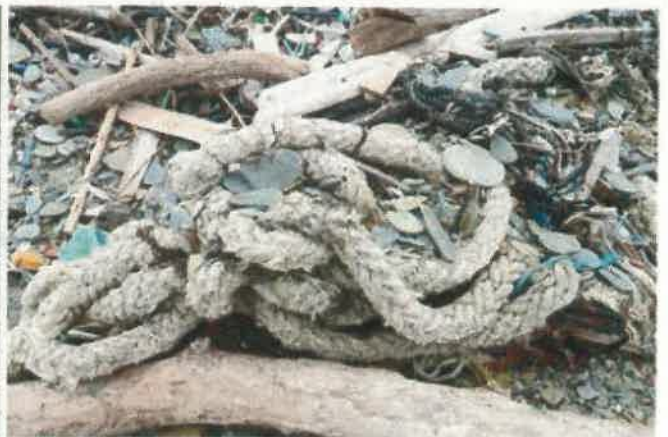
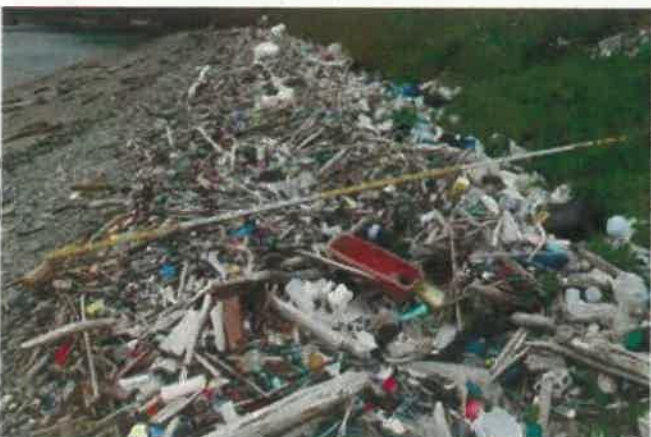
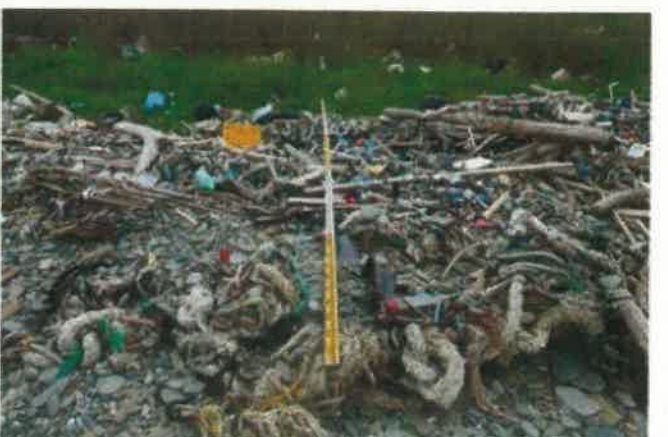
## 上陸調査④ 伊方町 浜辺平面図

地点④ 海岸の長さ 90m

北側から 10mごとの評価ランク

50 : 1000 : 1500 : 2000 : 2000 : 1500 : 300 : 40 : 10 = 【8,400】

**840艘分**

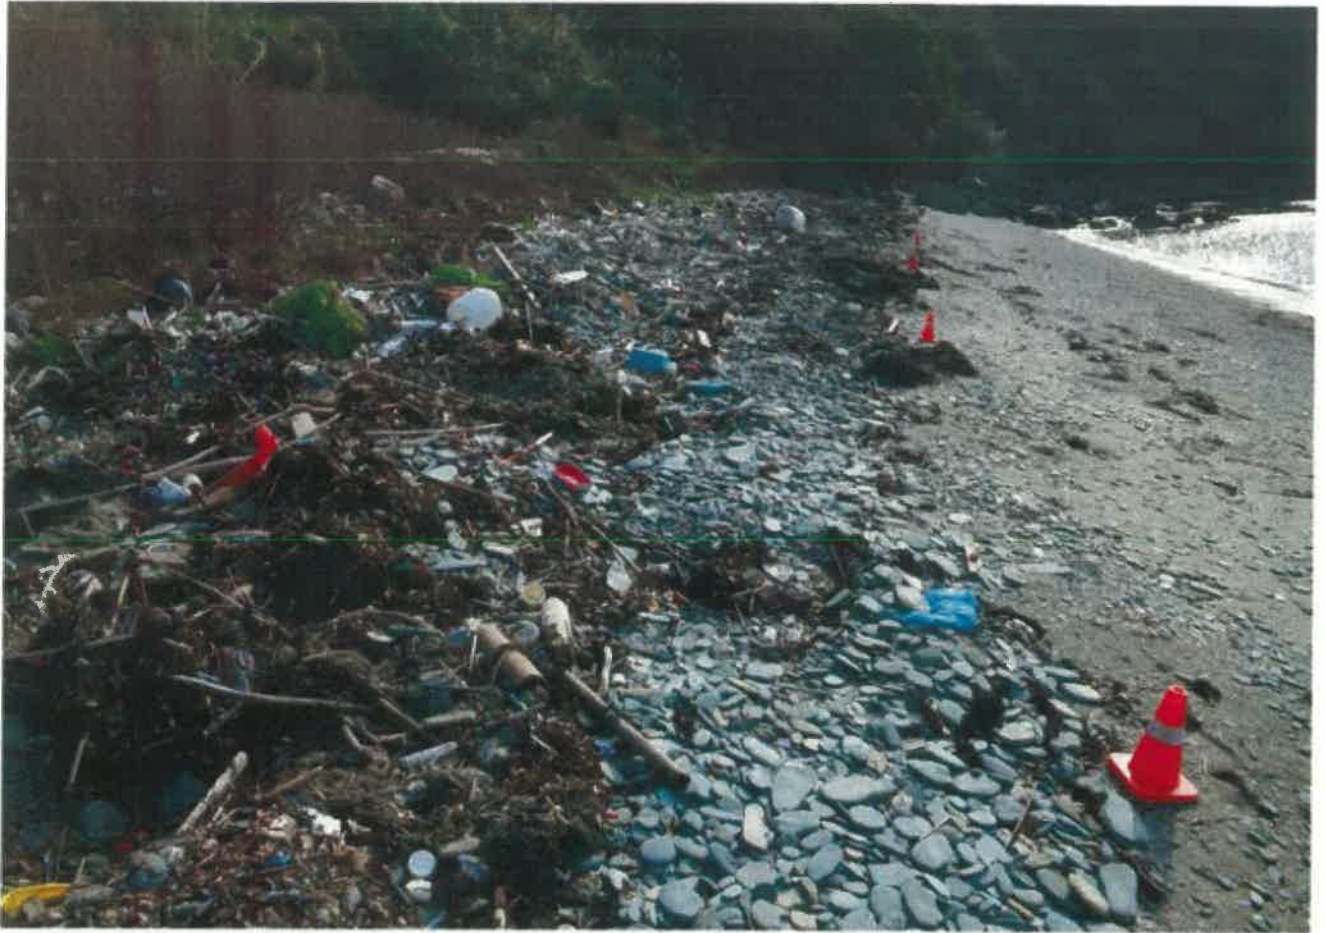
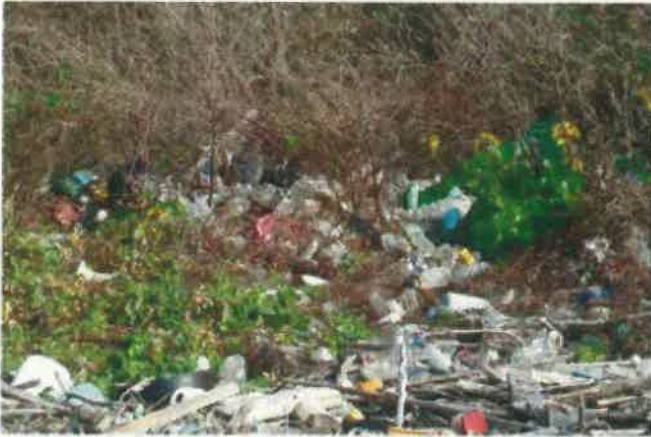
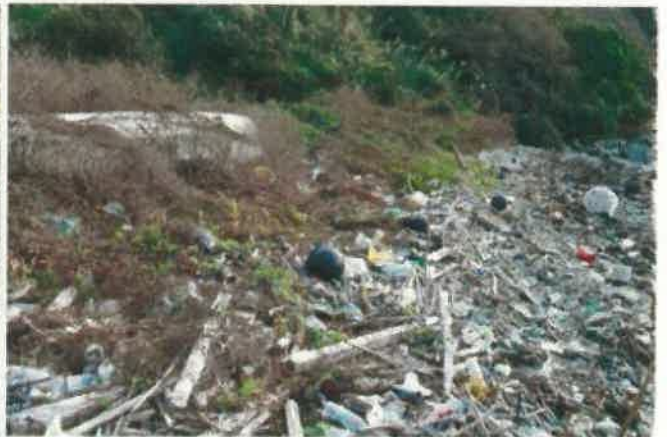
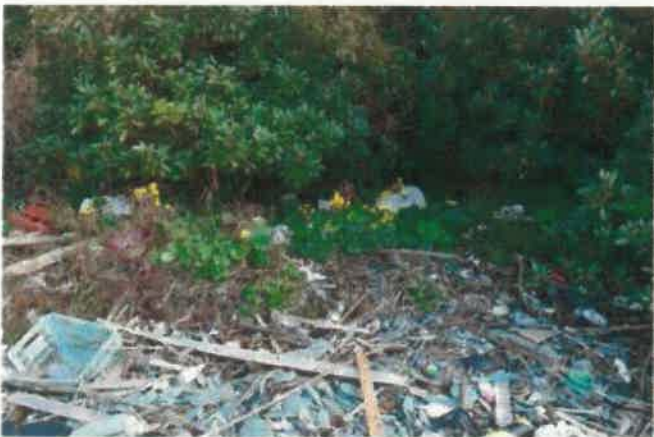
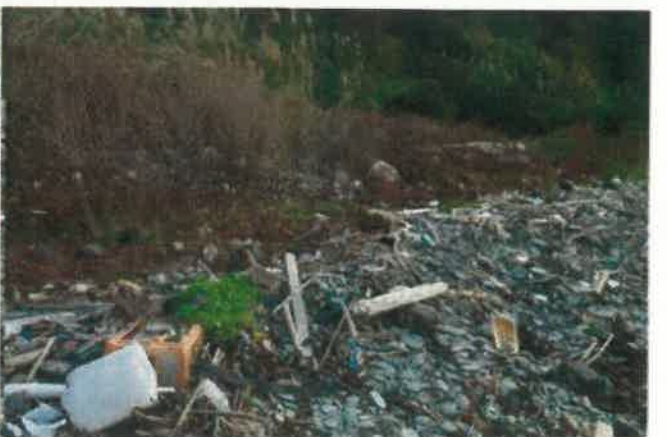
## 上陸調査⑤ 伊方町恋の浜 浜辺平面図

地点⑤ 海岸の長さ 160m

西側から 10mごとの評価ランク

150 : 200 : 800 : 2000 : 3200 : 2000 : 60 : 40 : 10 : 5 : 3 : 2 : 2 : 2  
2 : 2 = 【8,478】

847.8 艘分**  
5.5mの和船  
(軽トラック847.8台分)

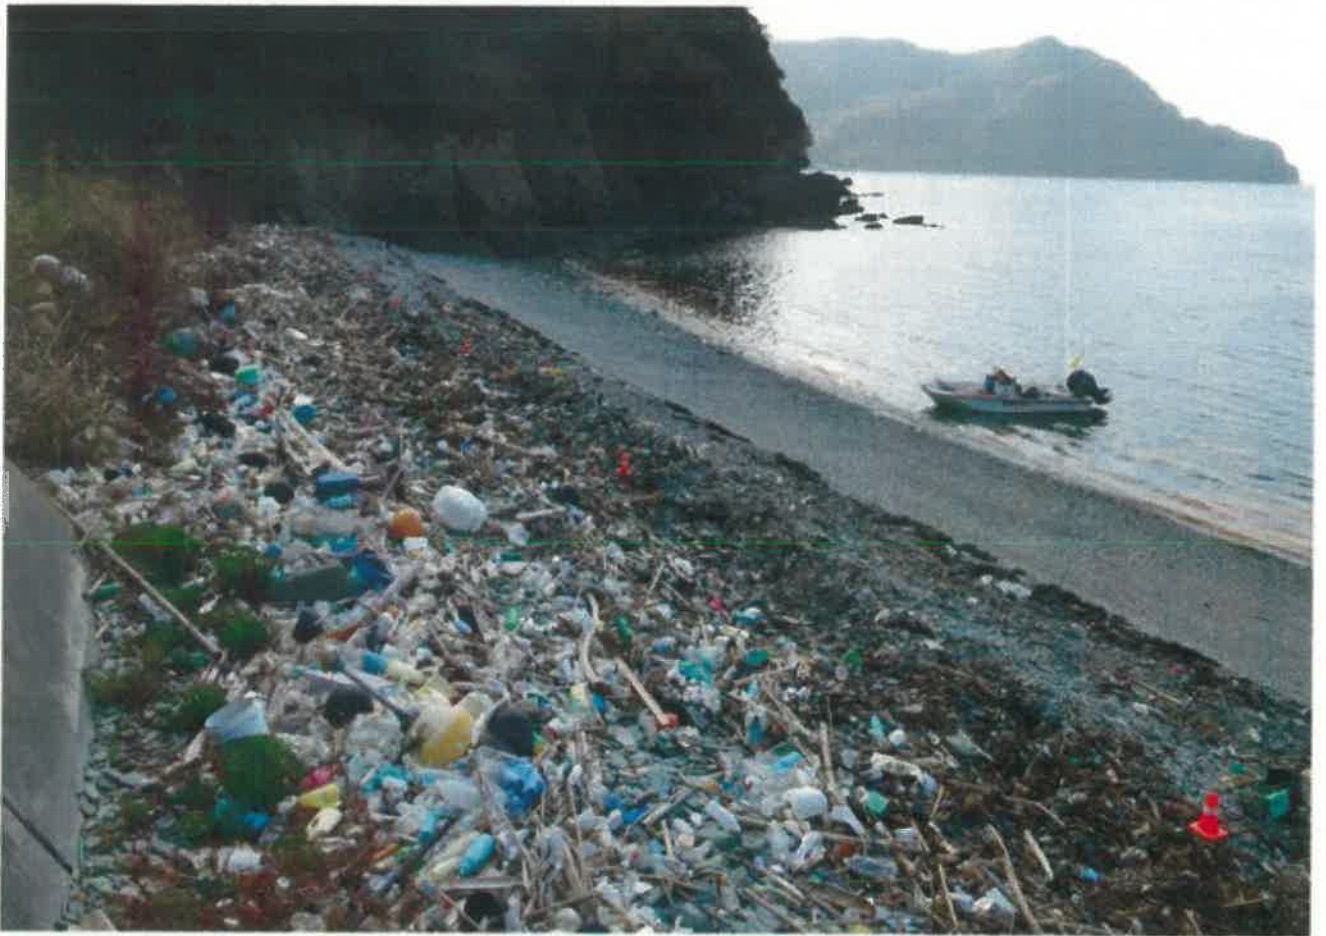
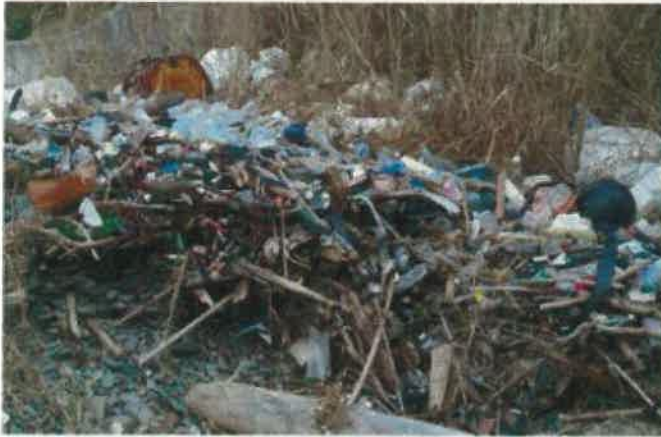
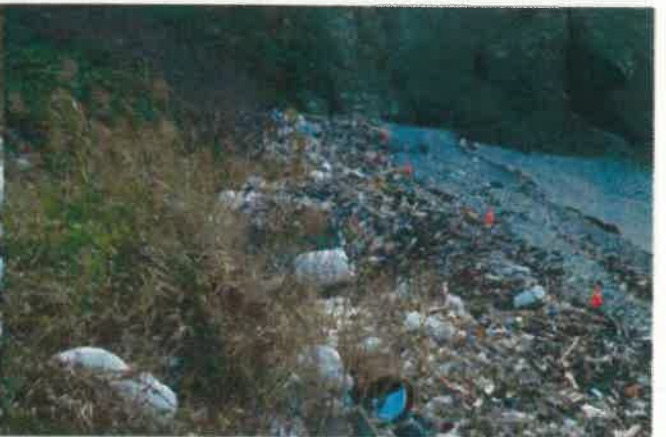
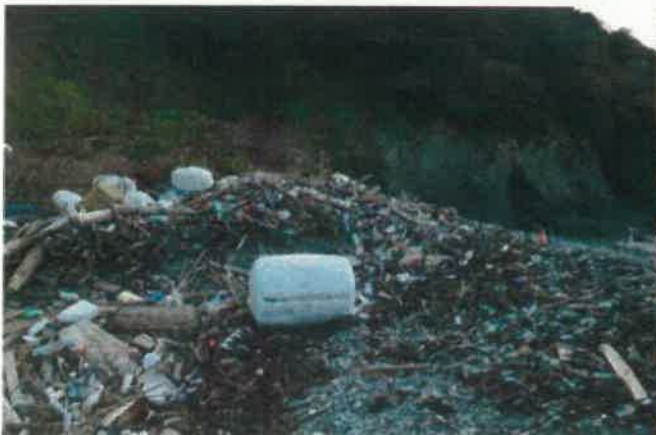
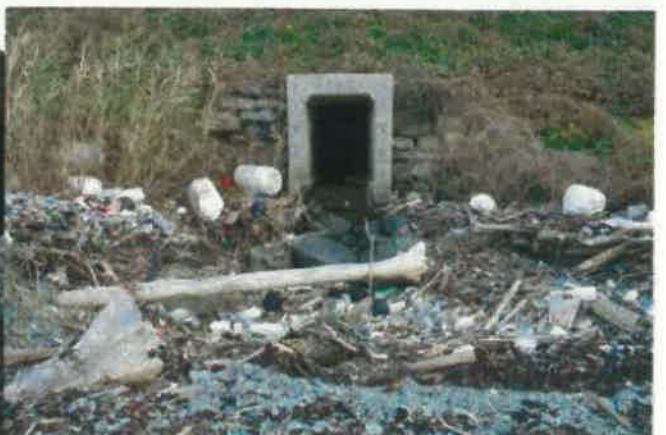
## 上陸調査⑥ 伊方町 浜辺平面図

地点⑥ 海岸の長さ 150m

西側から 10mごとの評価ランク

50 : 60 : 10 : 10 : 70 : 70 : 150 : 250 : 250 : 150 : 50 : 50 : 40 : 40 : 30  
= 【1, 280】

128艘分

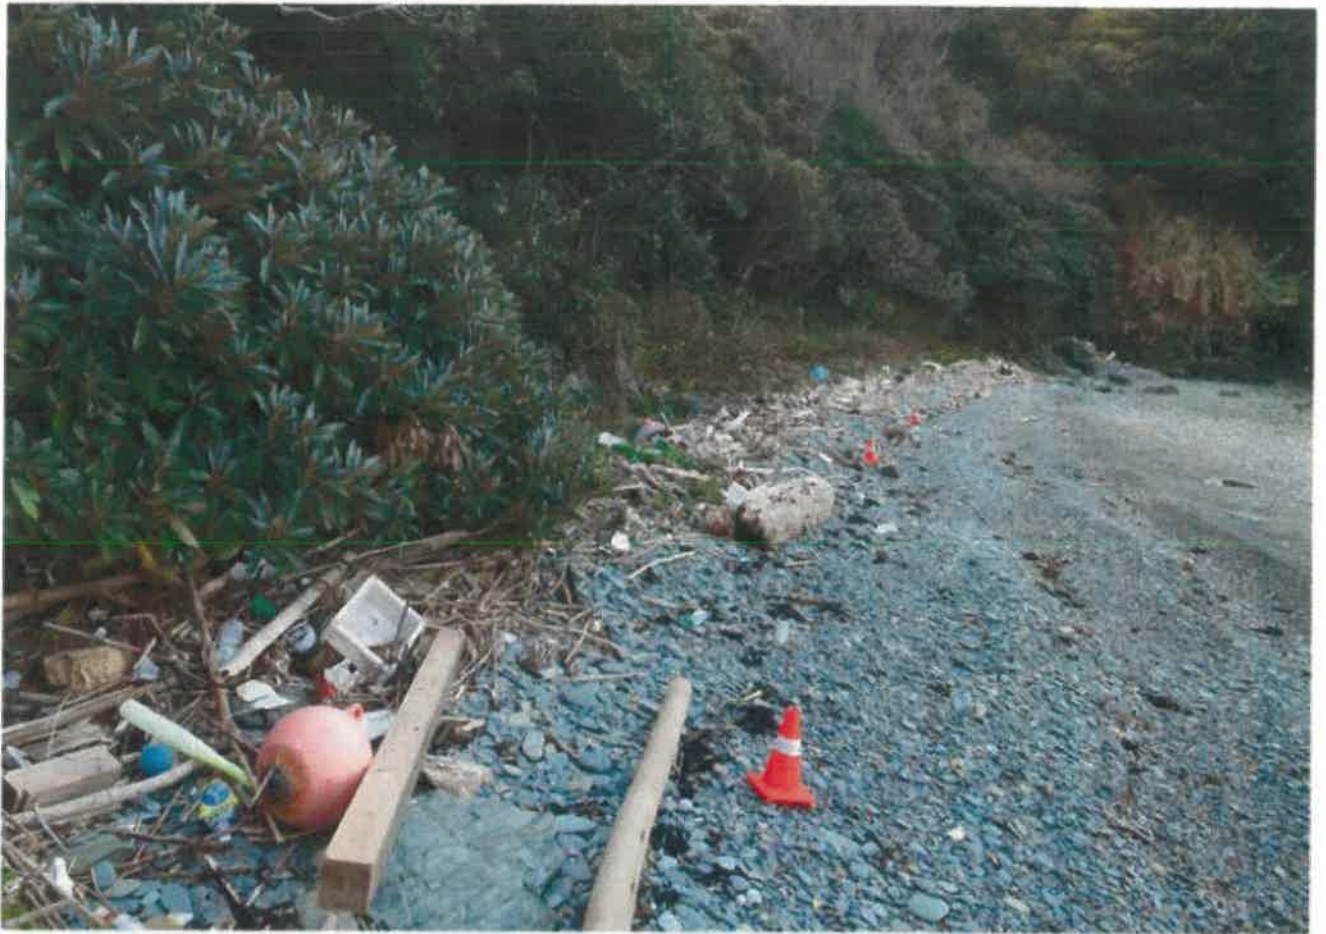
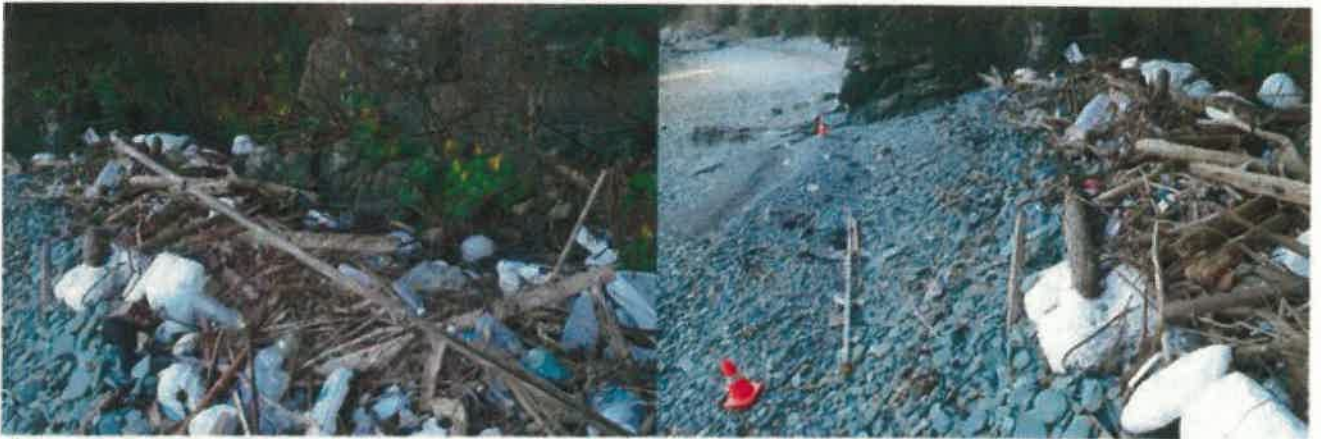
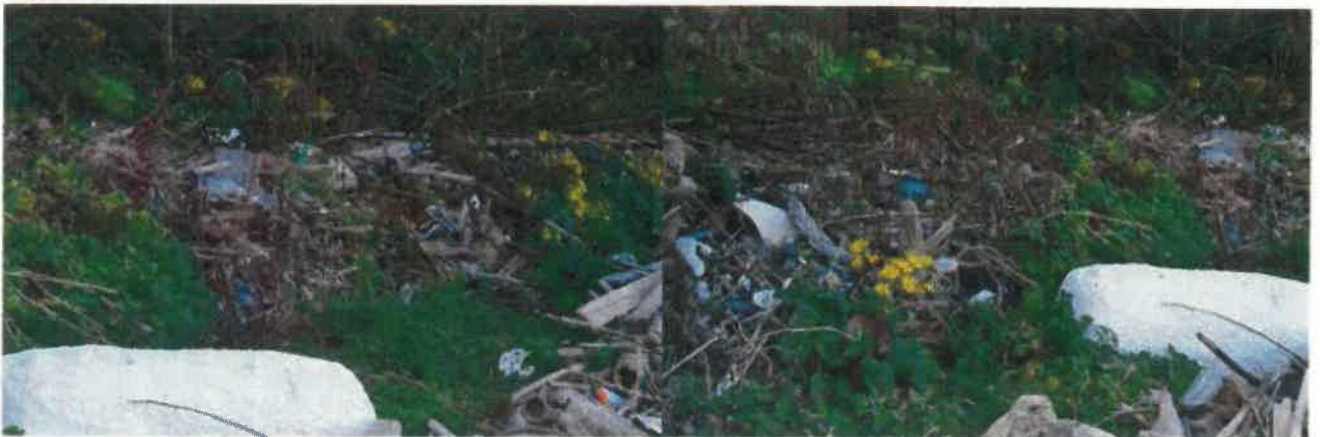
## 上陸調査⑦ 伊方町 浜辺平面図

地点⑦ 海岸の長さ 140m

西側から 10mごとの評価ランク

50 : 3800 : 3000 : 3000 : 800 : 100 : 100 : 150 : 150 : 200 : 200 : 200

200 : 50 = 【12,000】

1,200 艘分

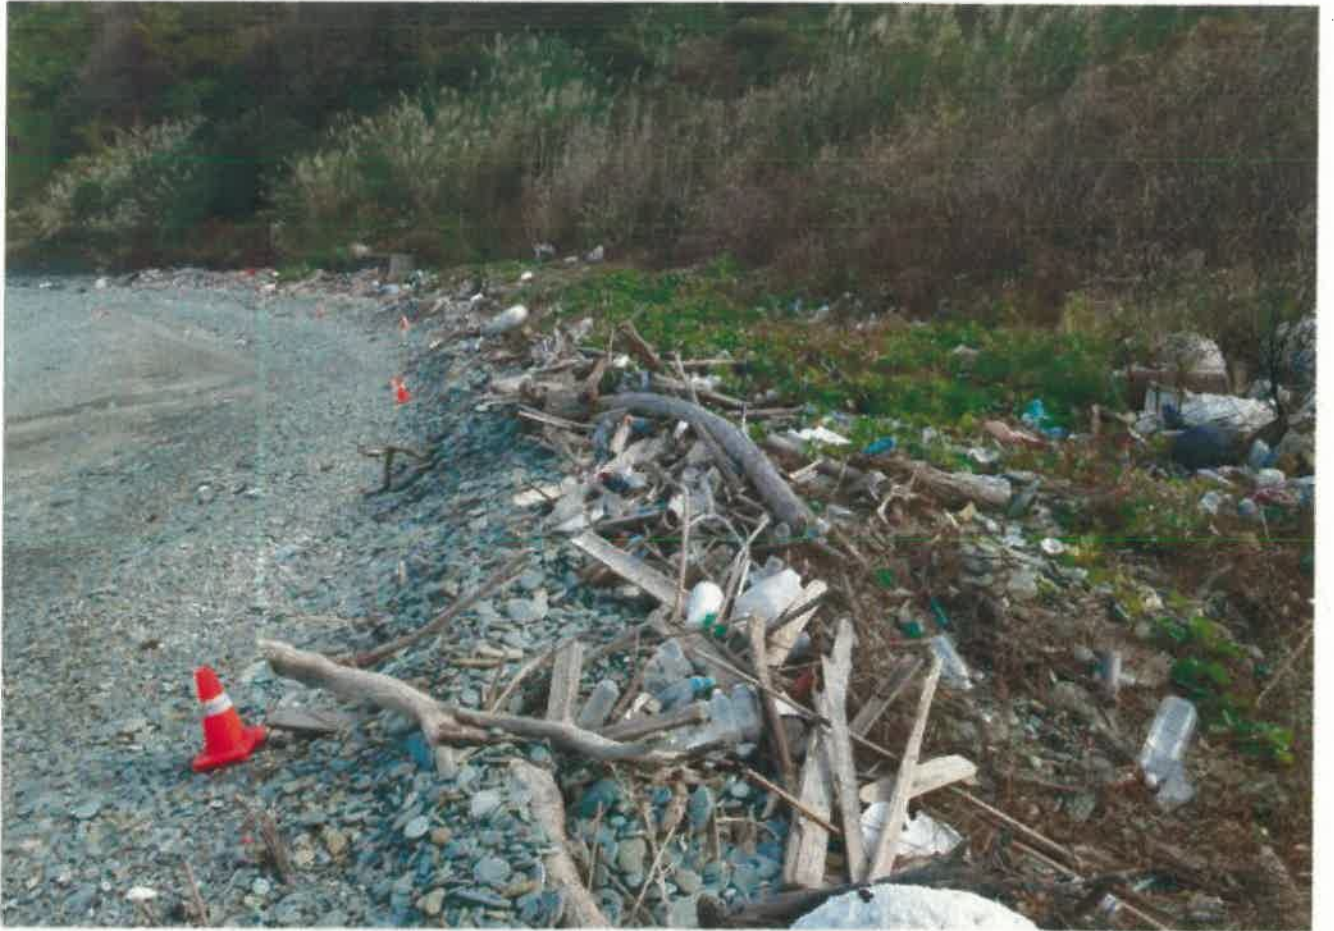
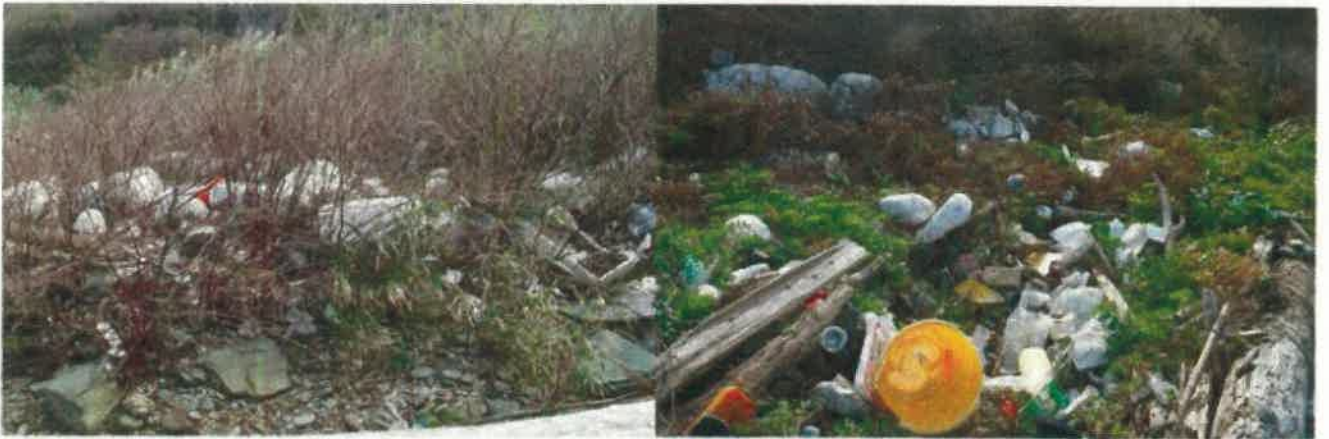
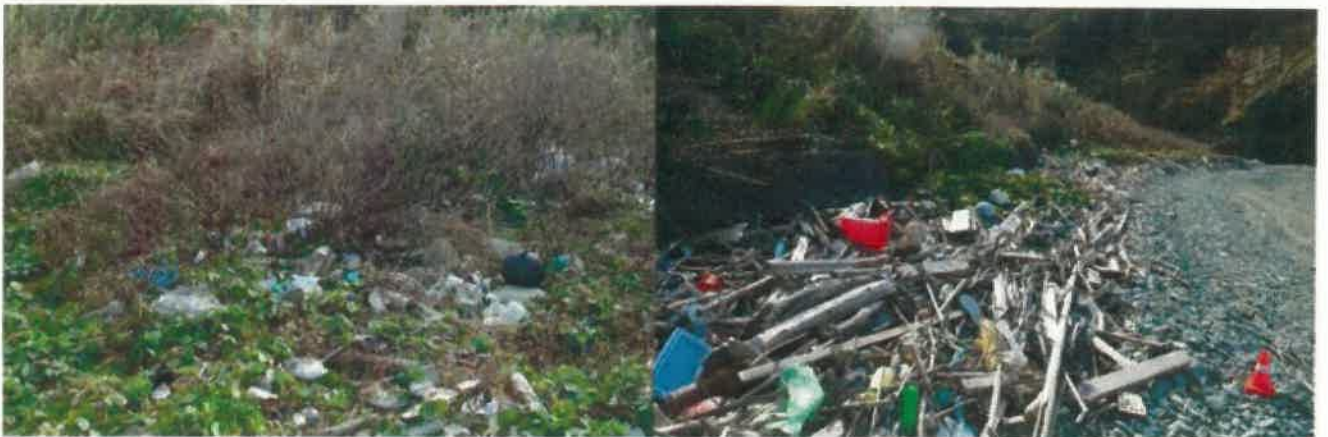
## 上陸調査⑧ 伊方町 浜辺平面図

地点⑧ 海岸の長さ 120m

西側から 10mごとの評価ランク

10 : 110 : 130 : 400 : 600 : 1000 : 2000 : 2500 : 3000 : 500 : 200 : 110  
= 【10, 560】

1,056 艘分

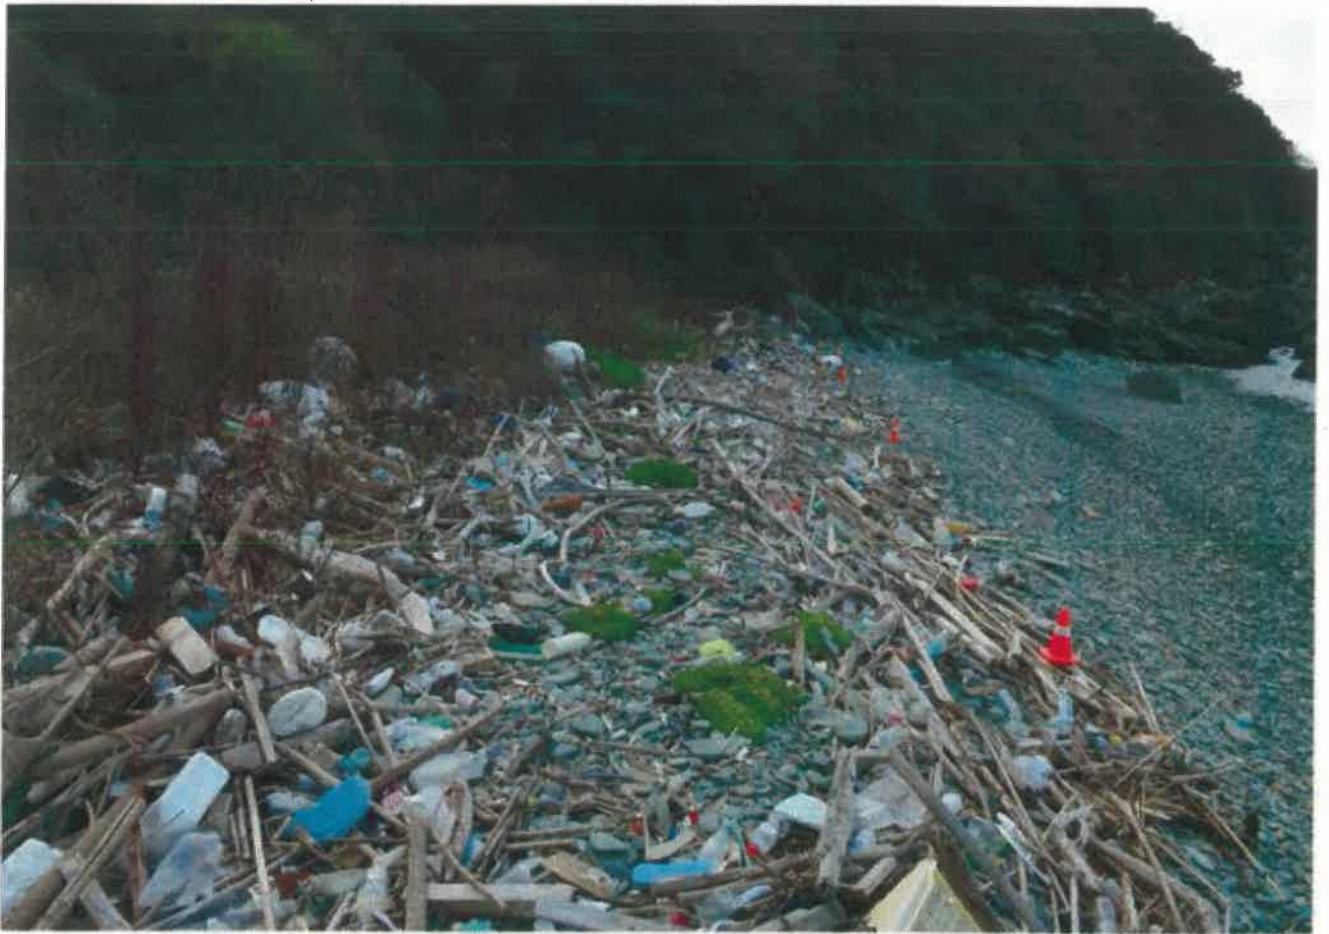
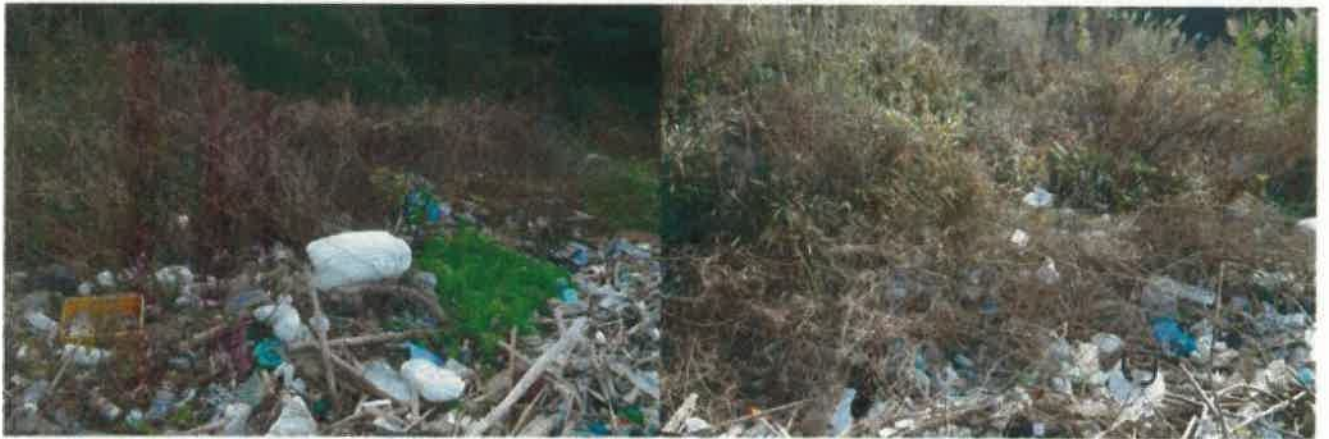
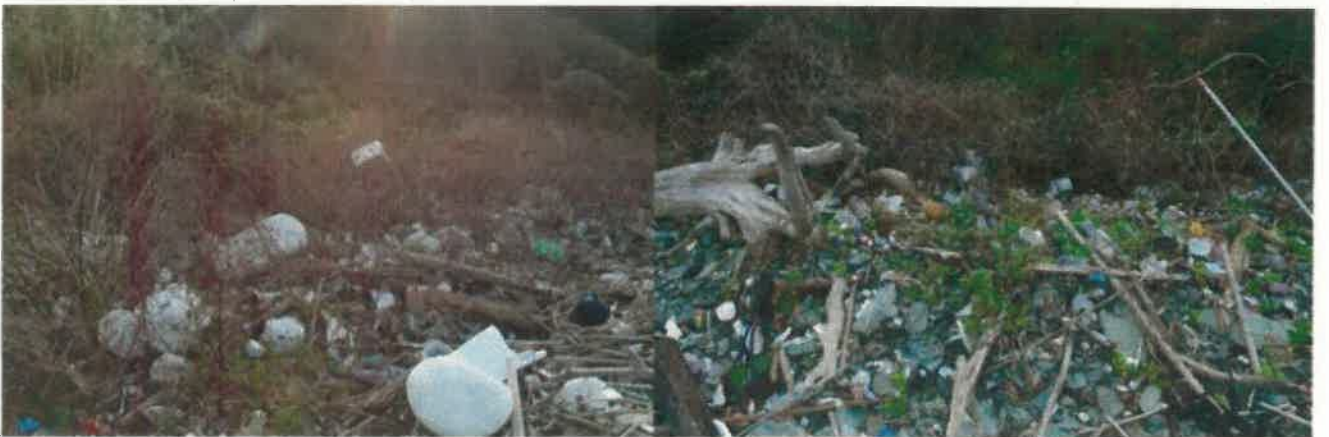
## 上陸調査⑨ 伊方町 浜辺平面図

地点⑨ 海岸の長さ 30m

西側から 10mごとの評価ランク

110 : 110 : 50 = 【270】

27 艘分

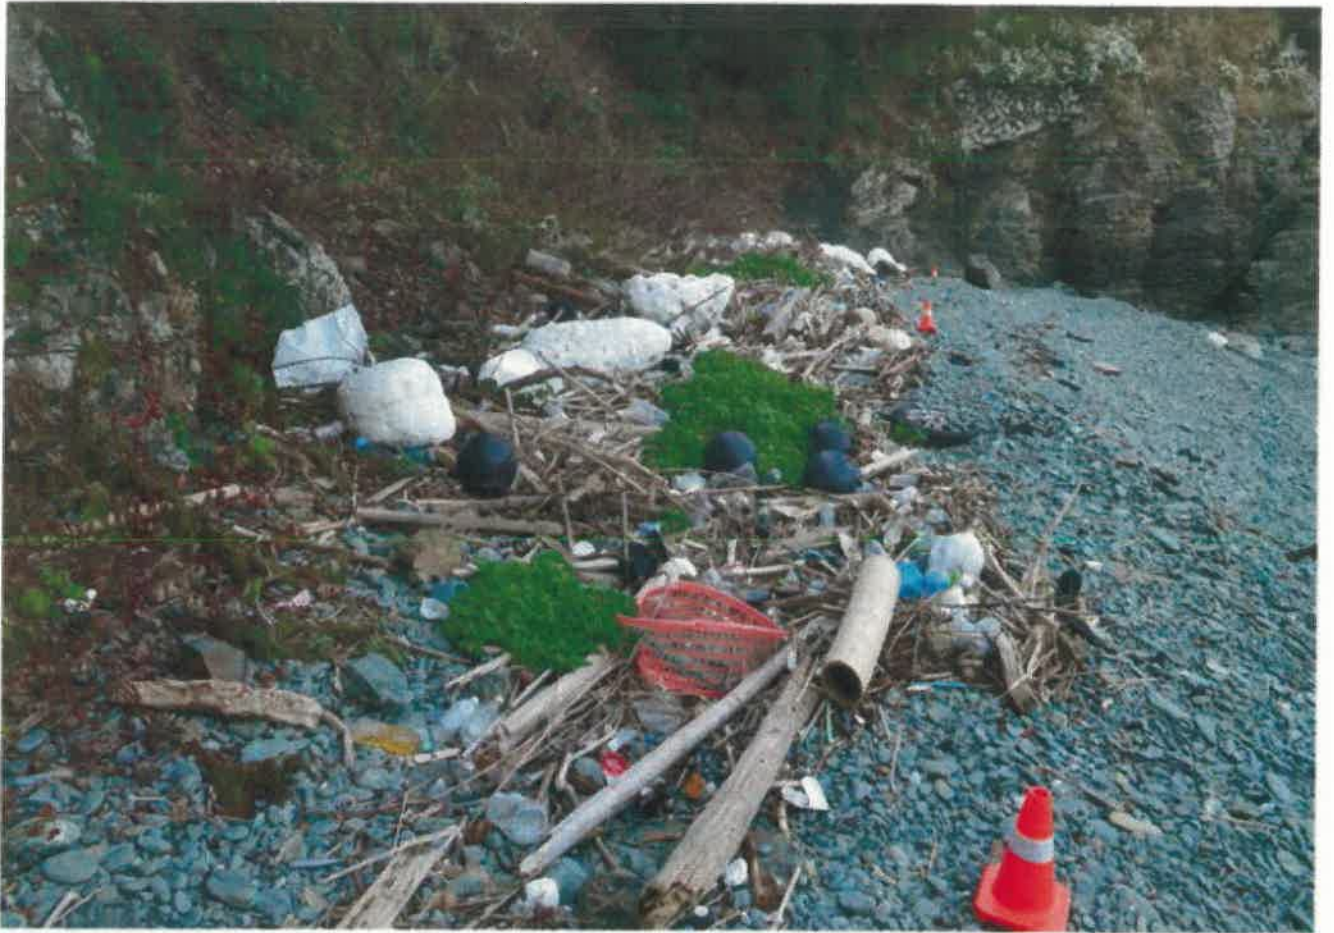
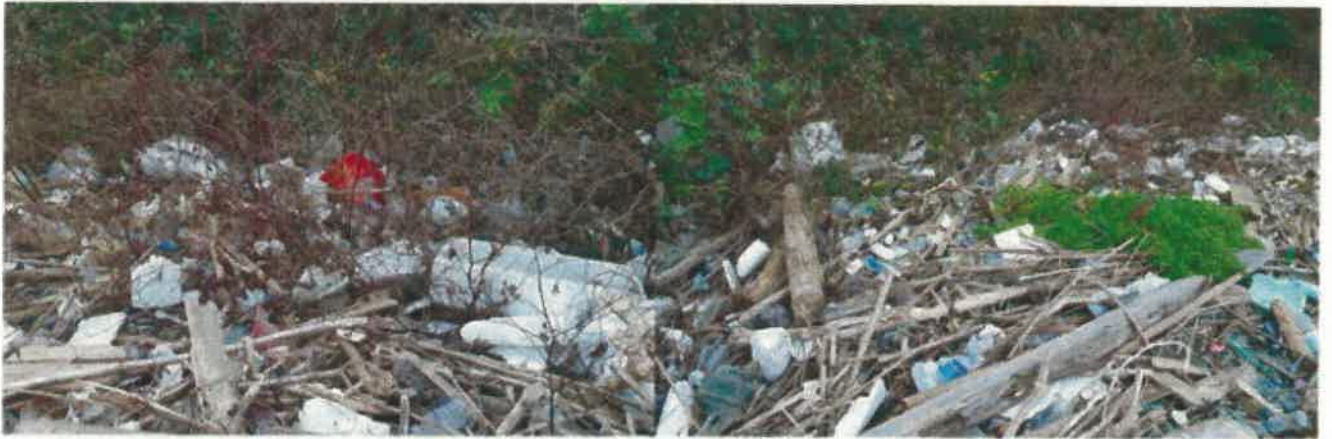
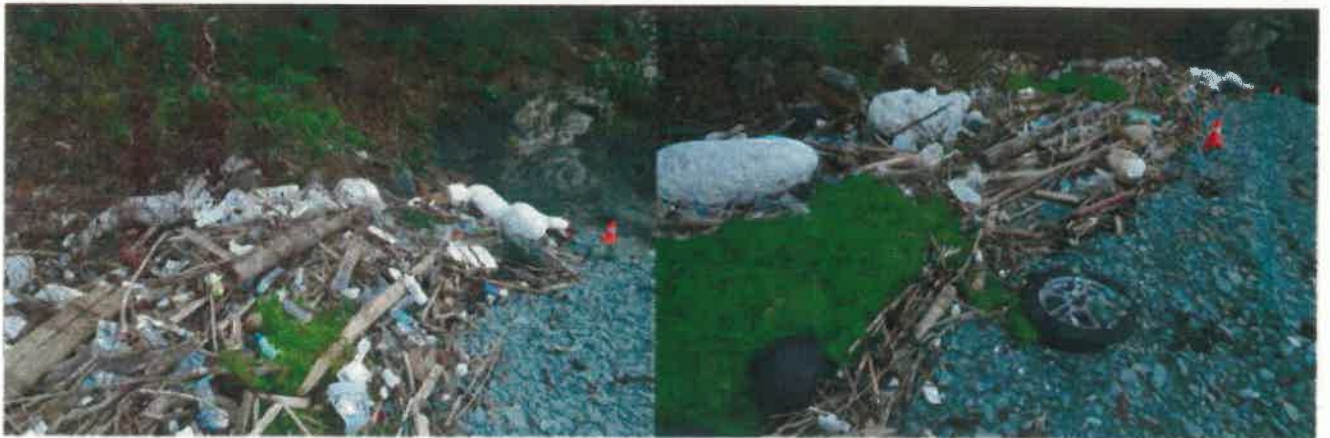
## 上陸調査⑩ 伊方町 浜辺平面図

地点⑩ 海岸の長さ 60m

西側から 10mごとの評価ランク

10 : 200 : 200 : 50 : 50 : 40 = 【550】

55 艘分

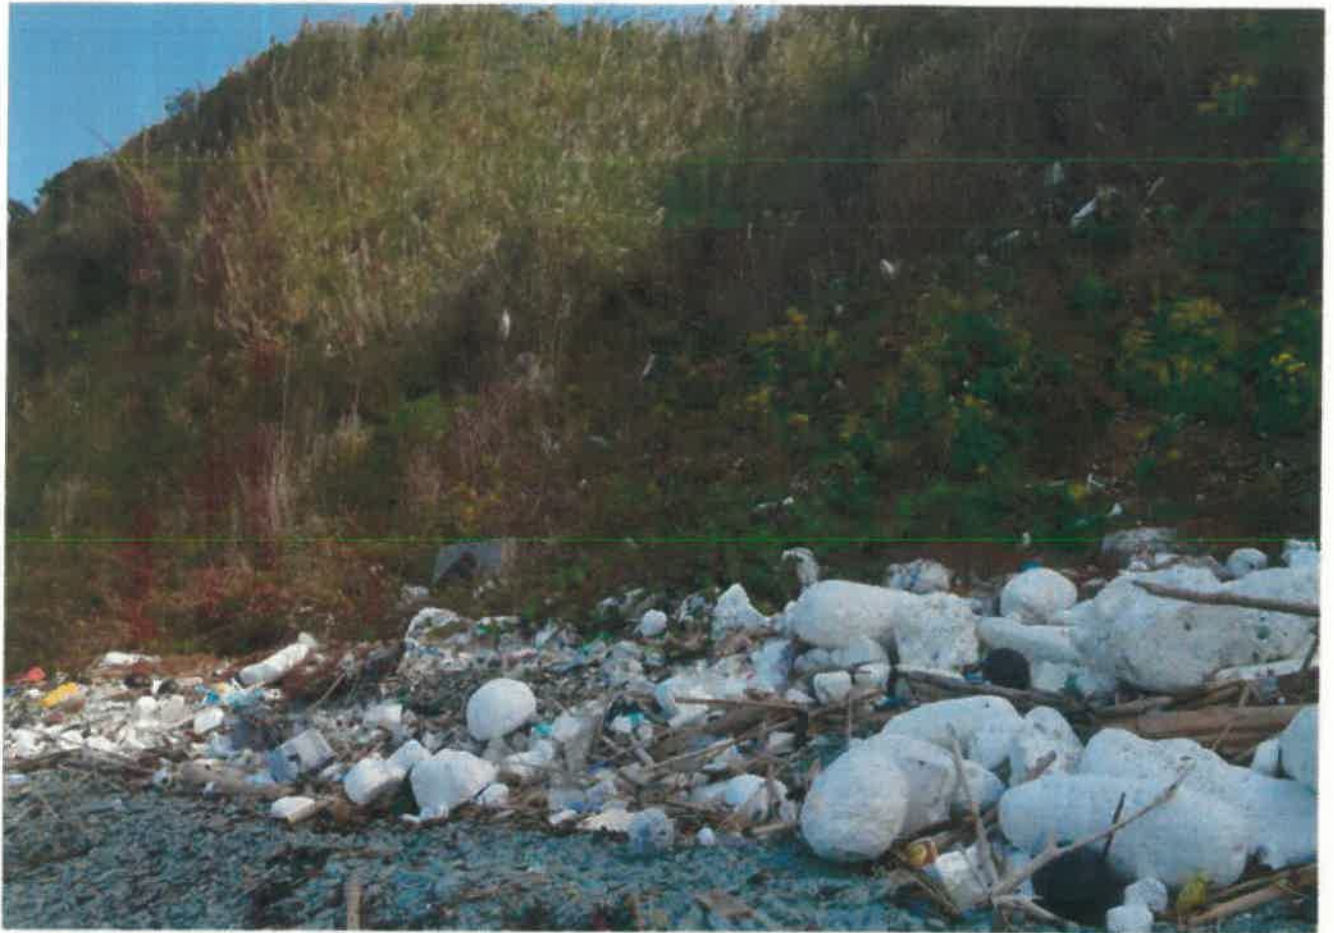
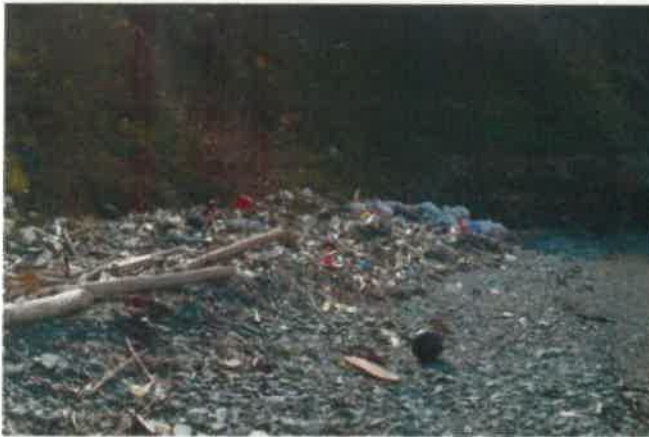
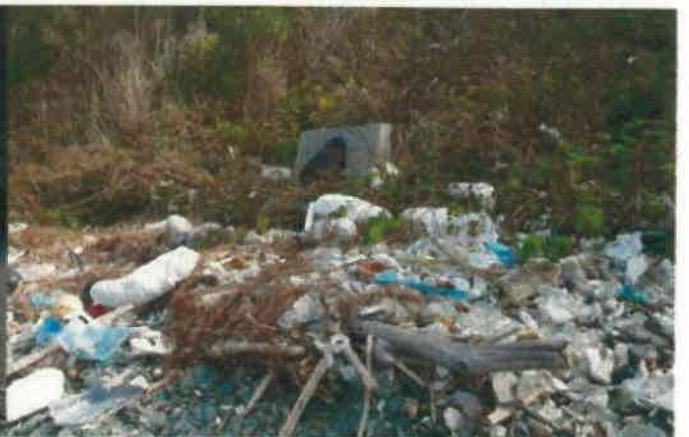
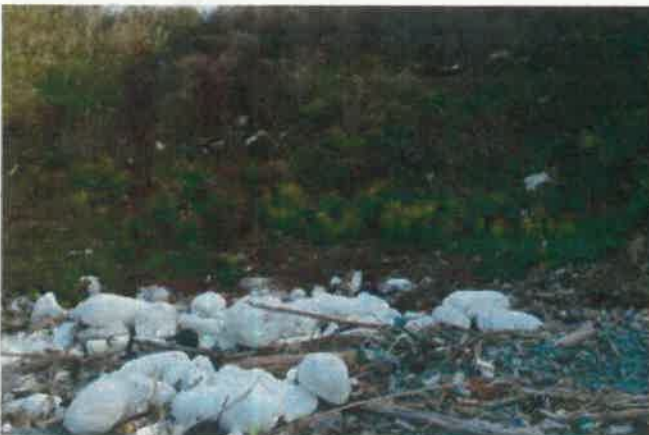
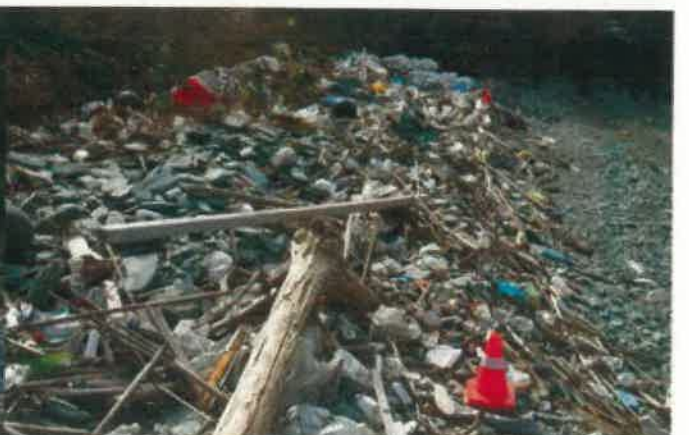
## 上陸調査⑪ 伊方町 浜辺平面図

地点⑪ 海岸の長さ 80m

西側から 10mごとの評価ランク

0 : 0 : 10 : 4000 : 80 : 450 : 30 : 0 = 【4, 570】

457 艘分

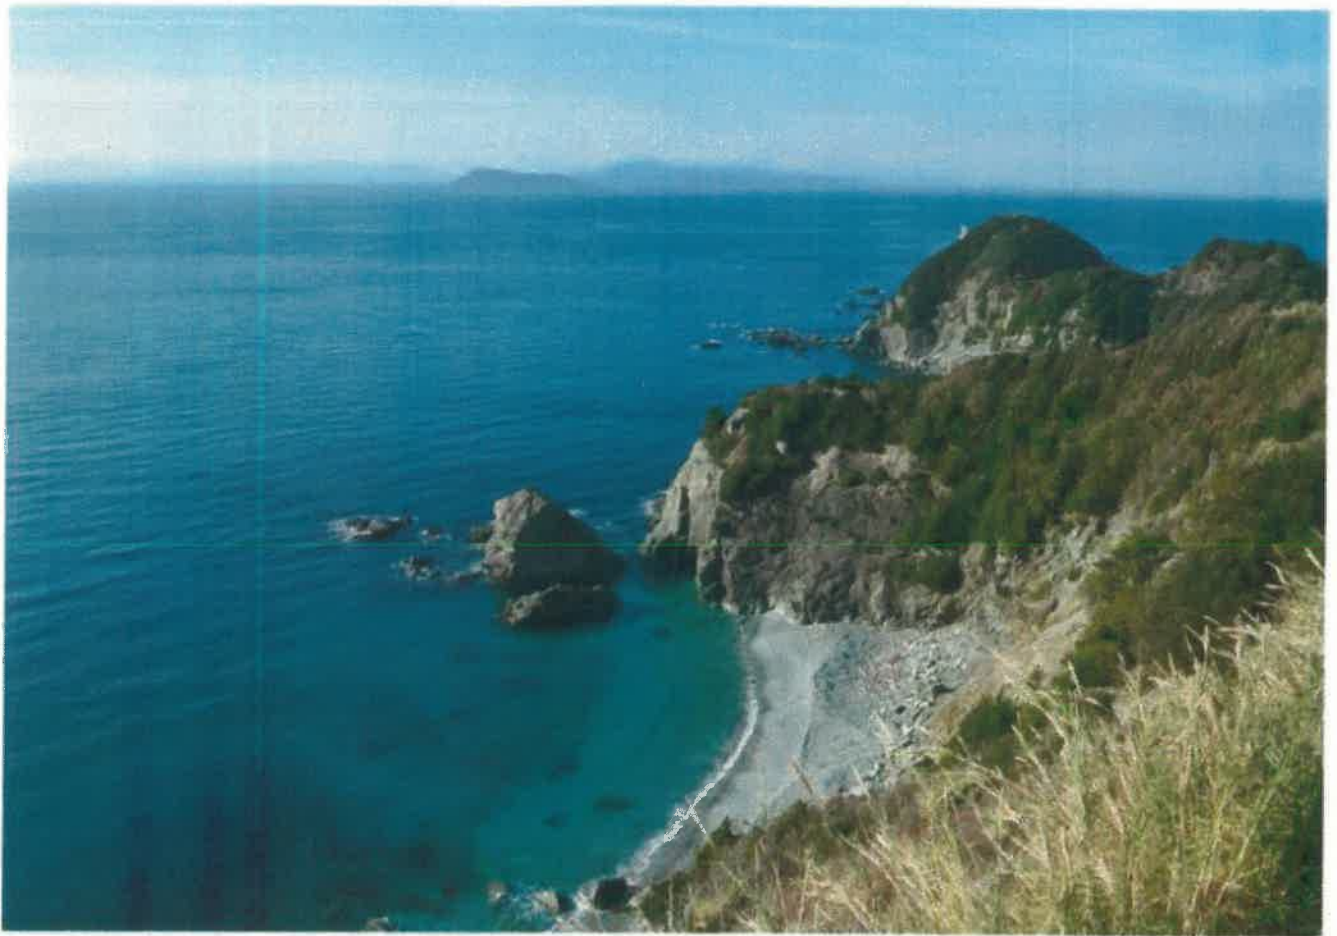
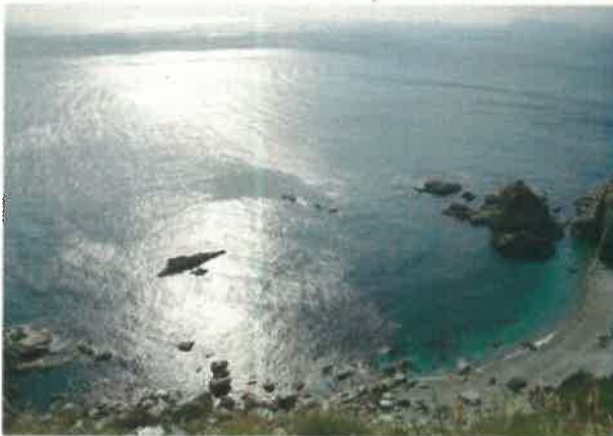
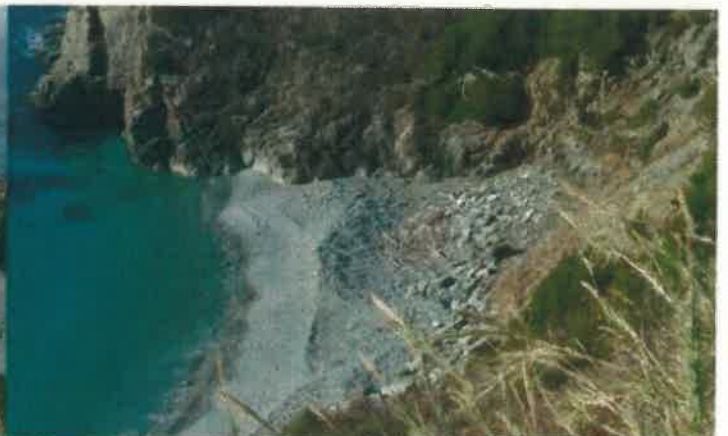
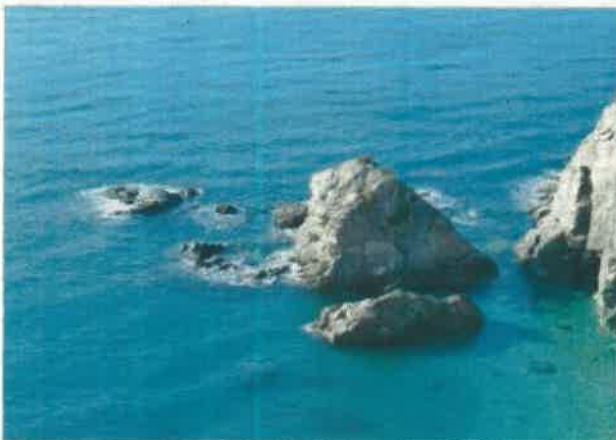
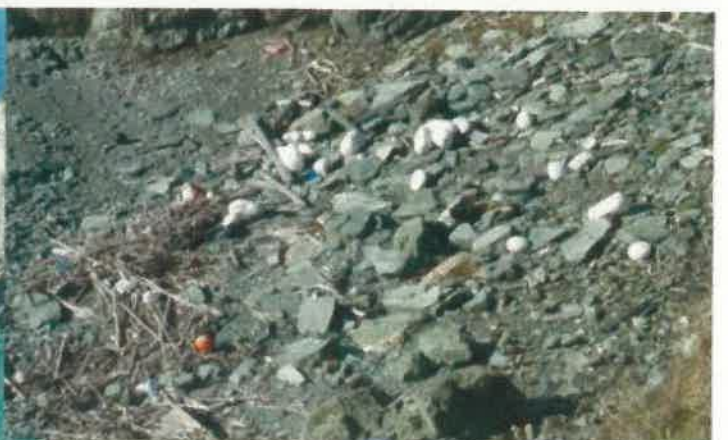
## 上陸調査⑬ 伊方町 浜辺平面図

地点⑬ 海岸の長さ 50m

西側から 10mごとの評価ランク

50 : 40 : 50 : 10 : 0 = 【150】

(※海岸奥上部道路からの不法投棄あり)
