### 3. 伊方町

### 上陸調査③ 伊方町御所ヶ浜 浜辺平面図

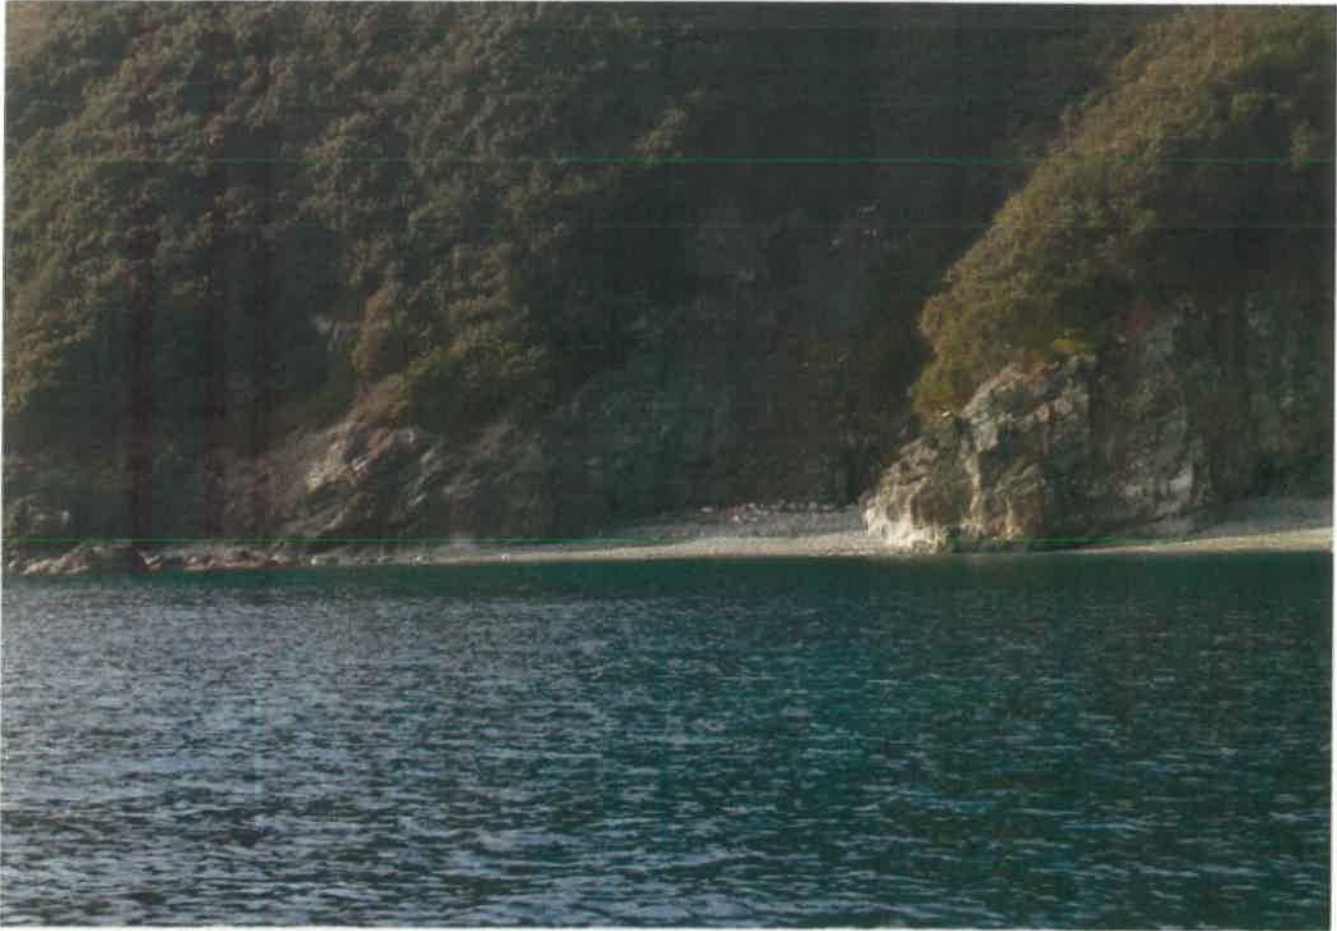
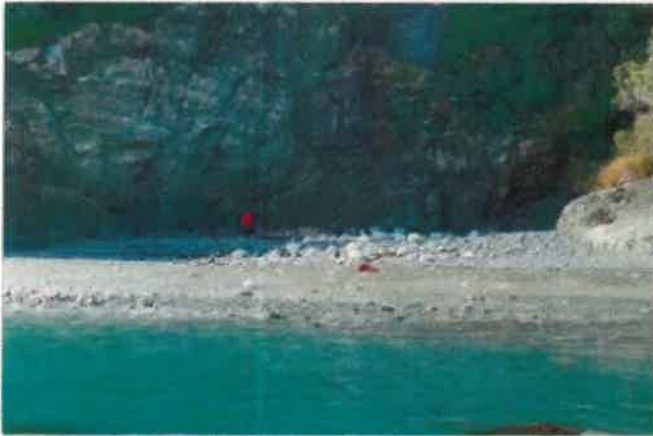
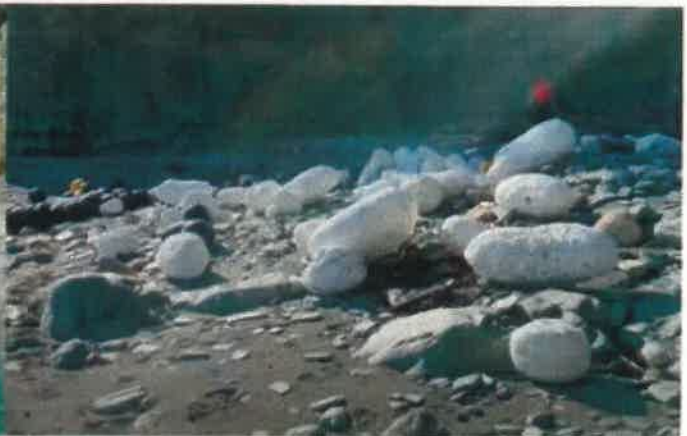
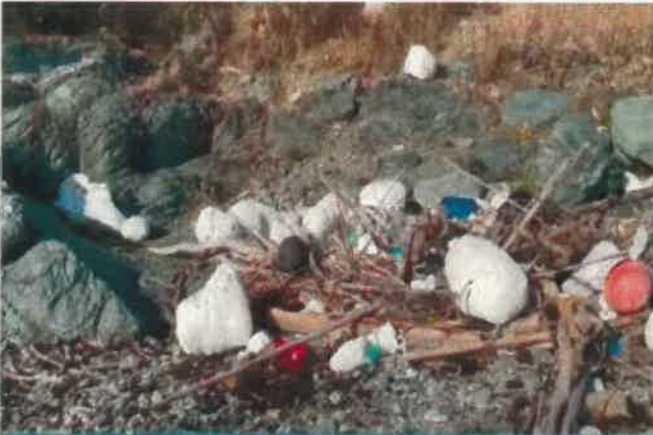
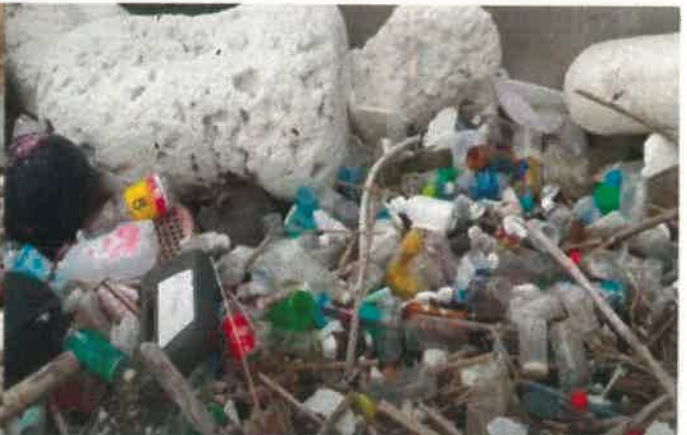
## 上陸調査⑭ 伊方町 浜辺平面図

地点⑭ 海岸の長さ 120m

西側から 10mごとの評価ランク

500 : 1800 : 1800 : 100 : 100 : 100 : 100 : 0 : 50 : 50 : 100 ; 100 = 【4,800】

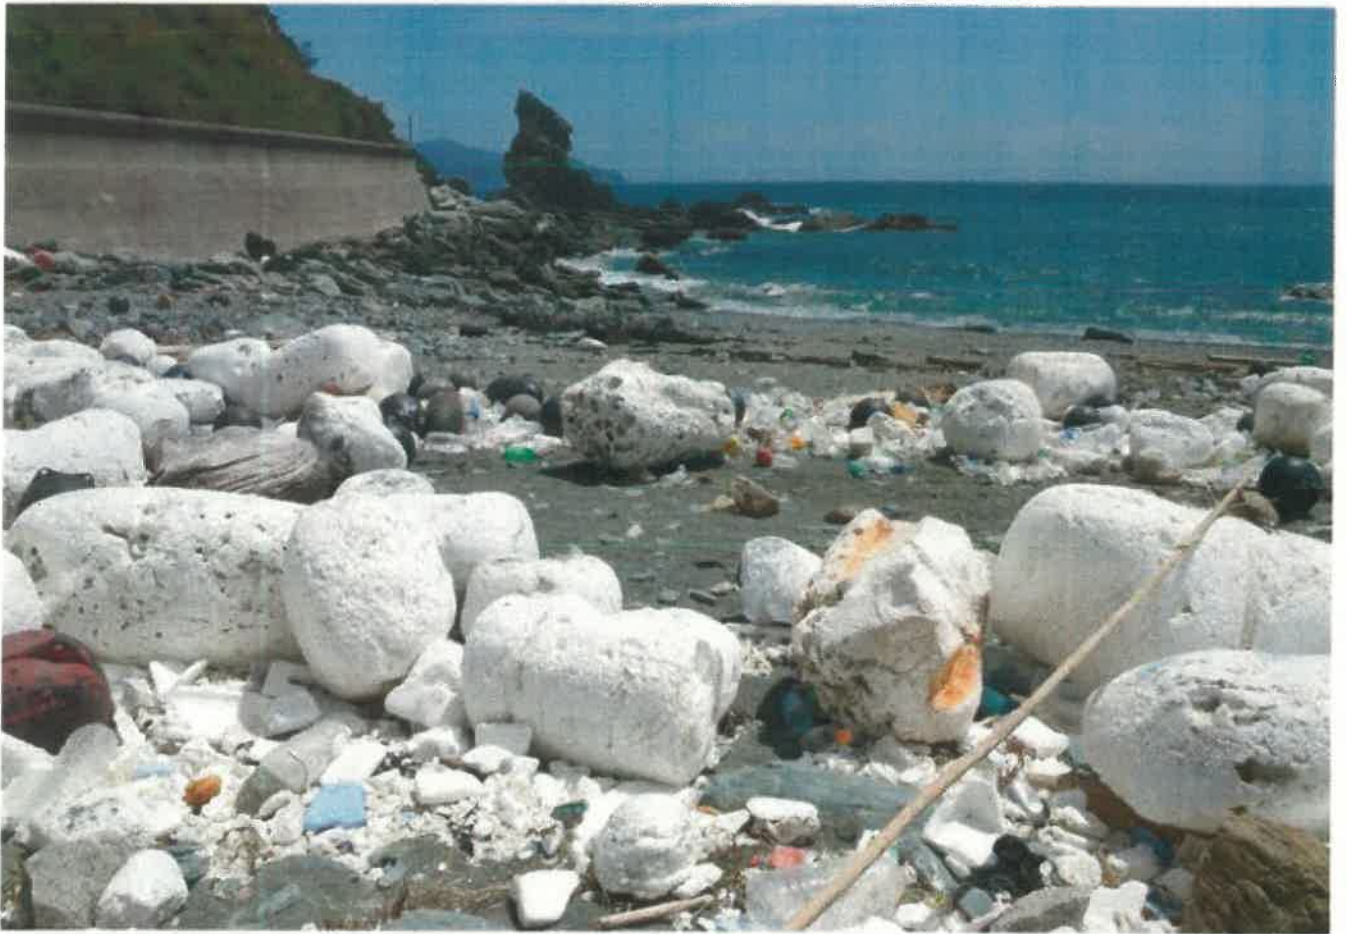
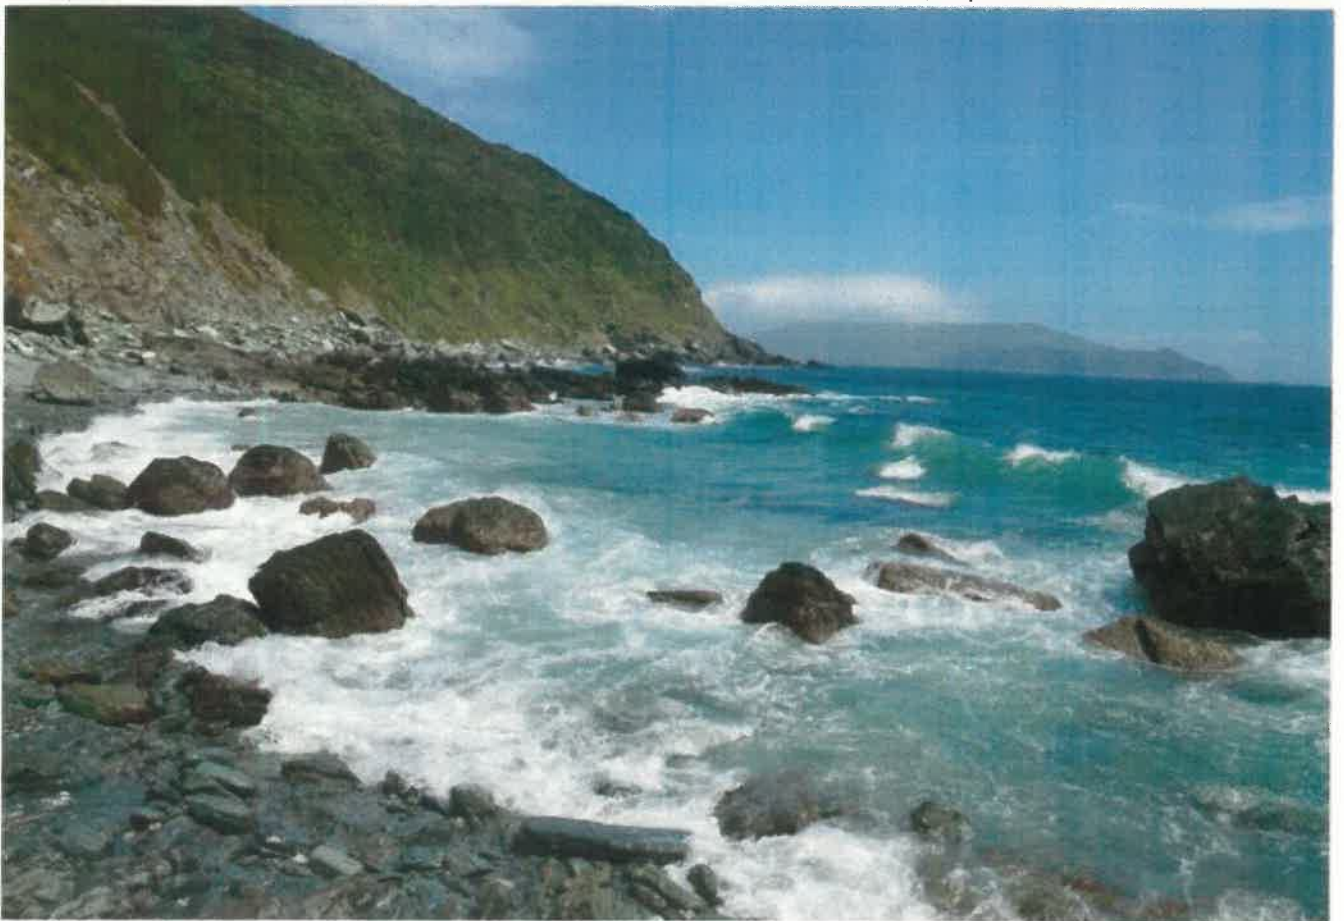
## 上陸調査⑮ 伊方町 浜辺平面図

地点⑮ 海岸の長さ 200m

西側から 10mごとの評価ランク

10 : 30 : 100 : 800 : 100 : 10 : 80 : 5 : 5 : 5 : 5 : 5 : 5 : 5 : 10 : 200 : 1200

1800 : 200 : 30 = 【4, 605】

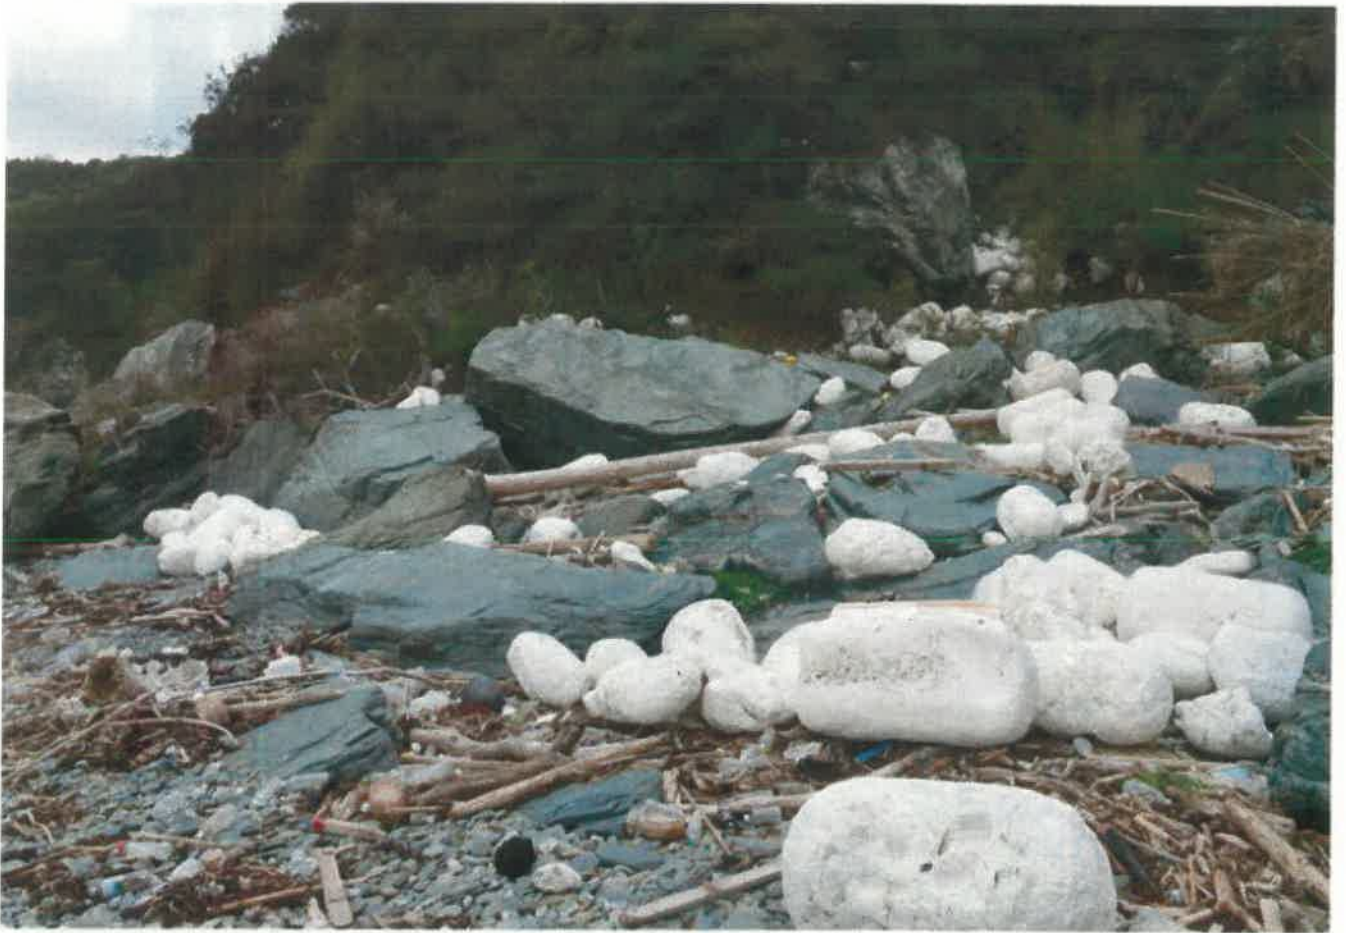
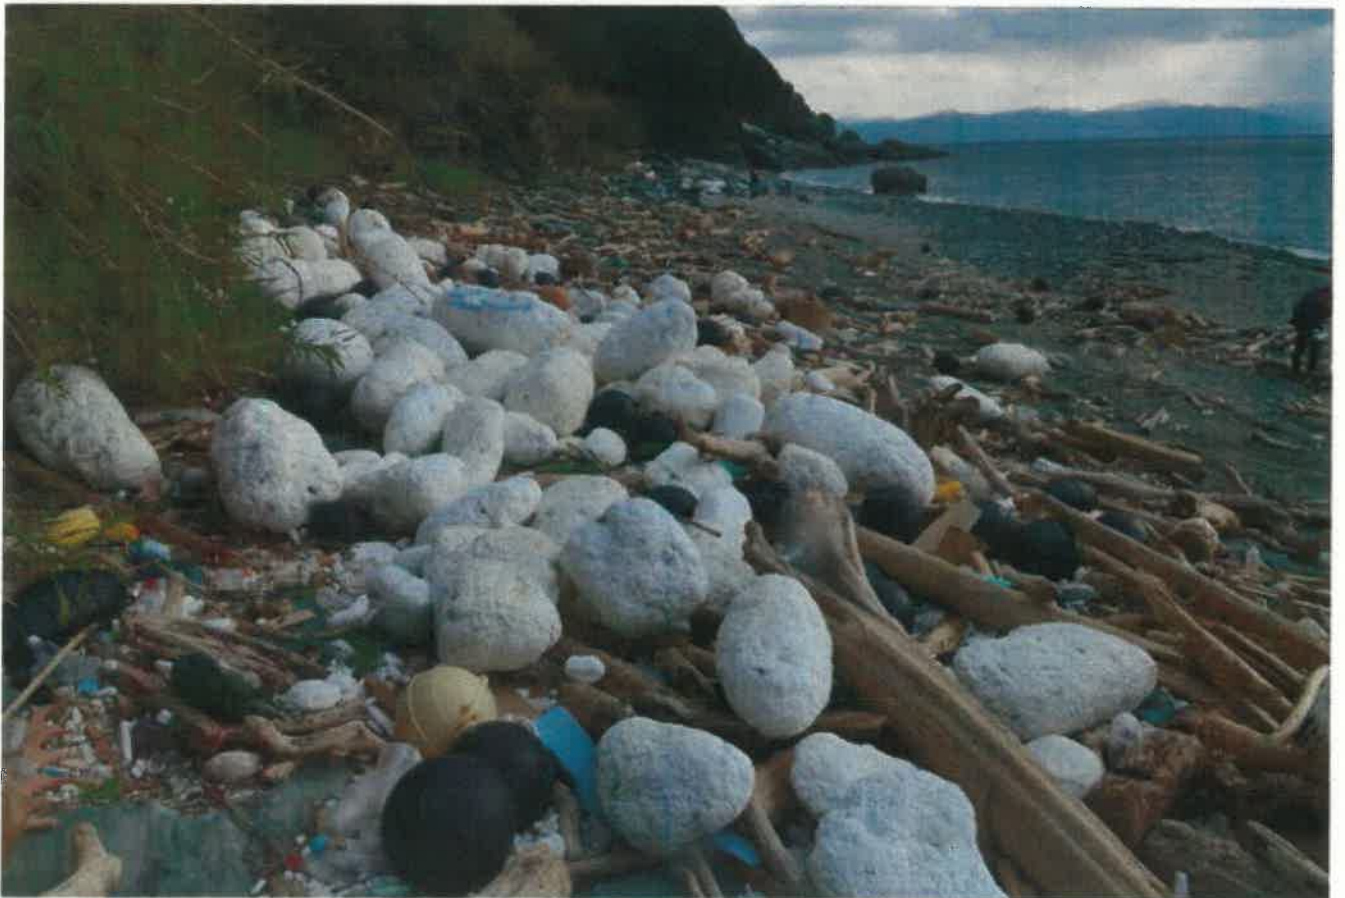
## 上陸調査①⑥ 伊方町 浜辺平面図

地点①⑥ 海岸の長さ 130m

西側から 10mごとの評価ランク

5 : 5 : 5 : 10 : 5 : 5 : 5 : 10 : 10 : 10 : 80 : 10 : 5 = 【165】

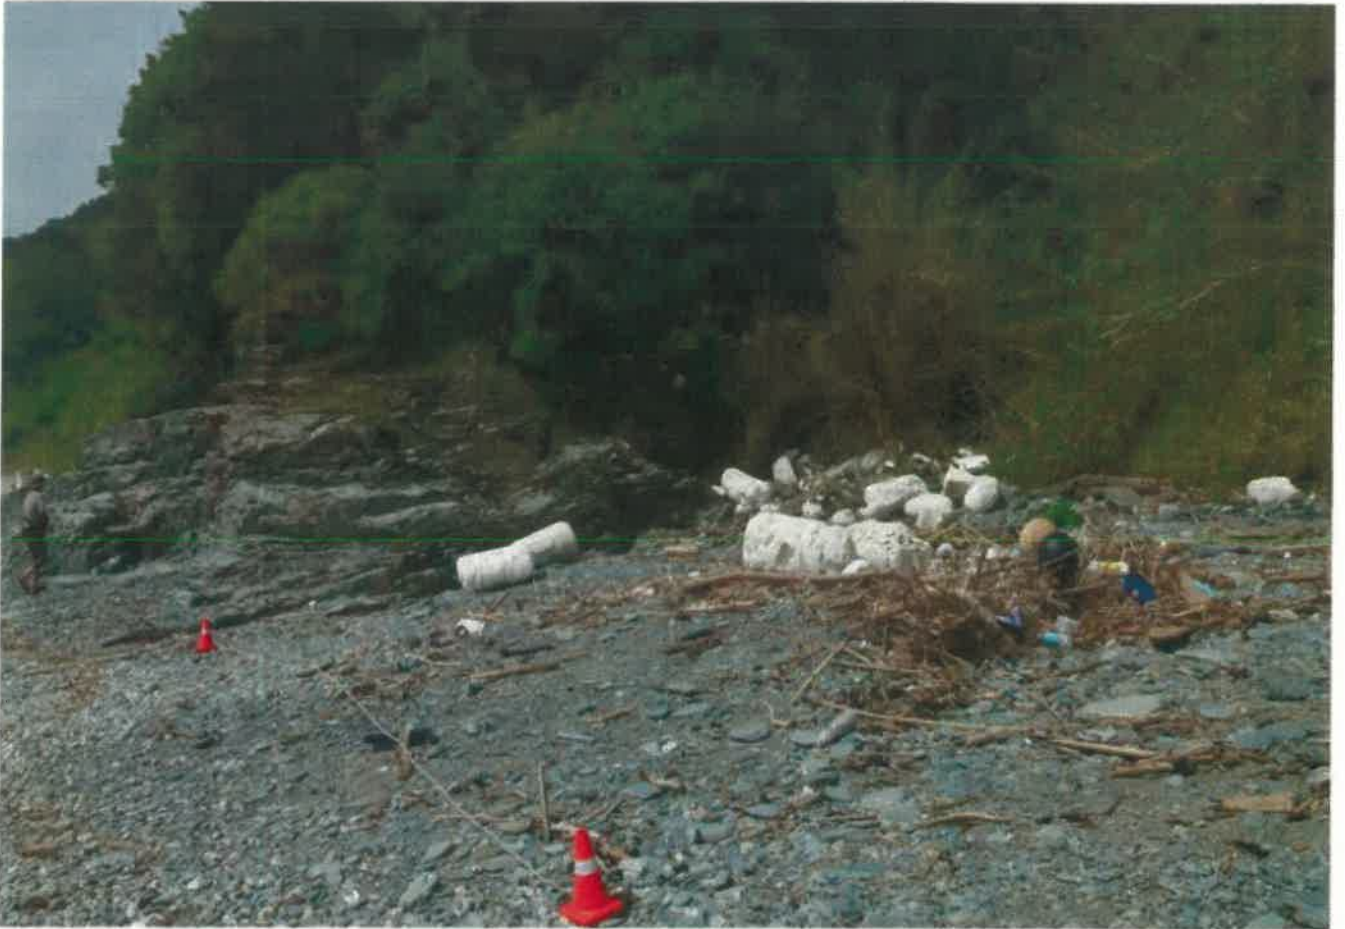
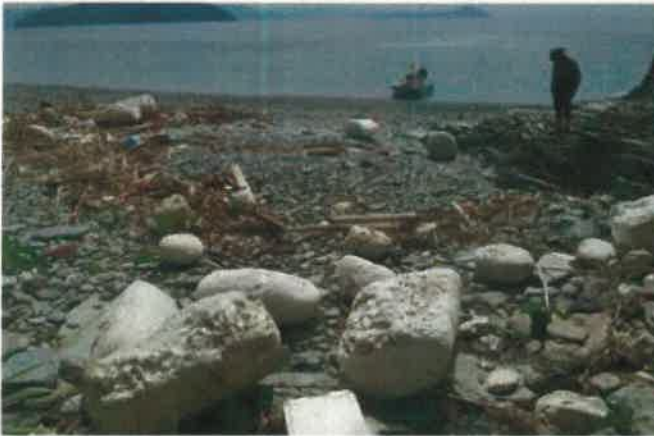
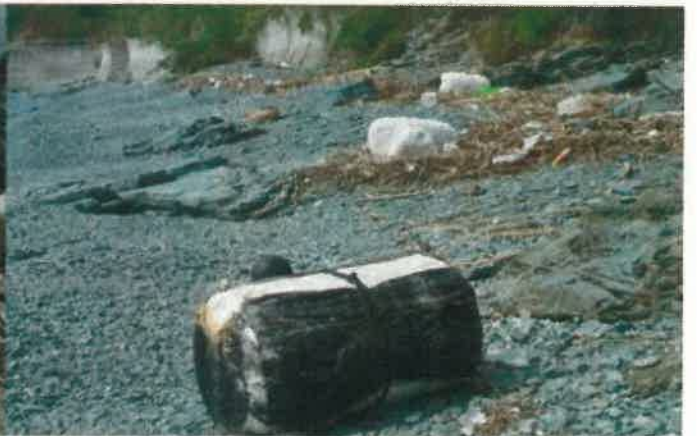
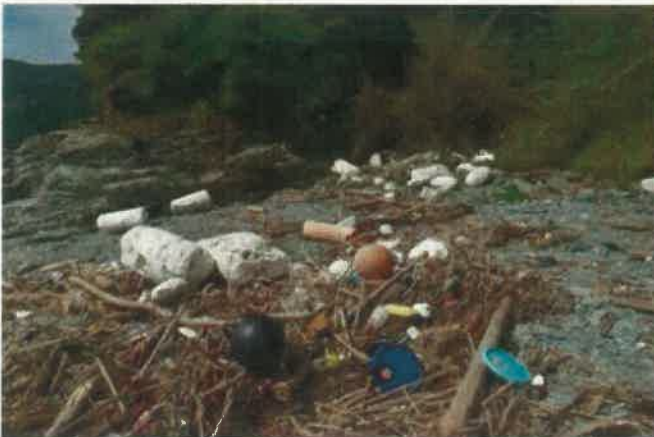
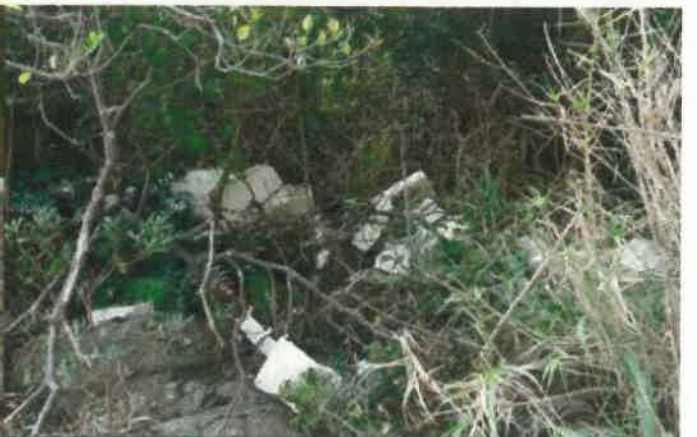
## 上陸調査⑰ 伊方町 浜辺平面図

地点⑰ 海岸の長さ 300m

西側から 10mごとの評価ランク

5 : 5 : 5 : 10 : 10 : 5 : 10 : 30 : 80 : 40 : 40 : 50 : 80 : 100 : 300 : 20

5 : 5 : 5 : 5 : 10 : 60 : 5 : 5 : 5 : 50 : 5 : 5 : 5 : 5 = 【965】

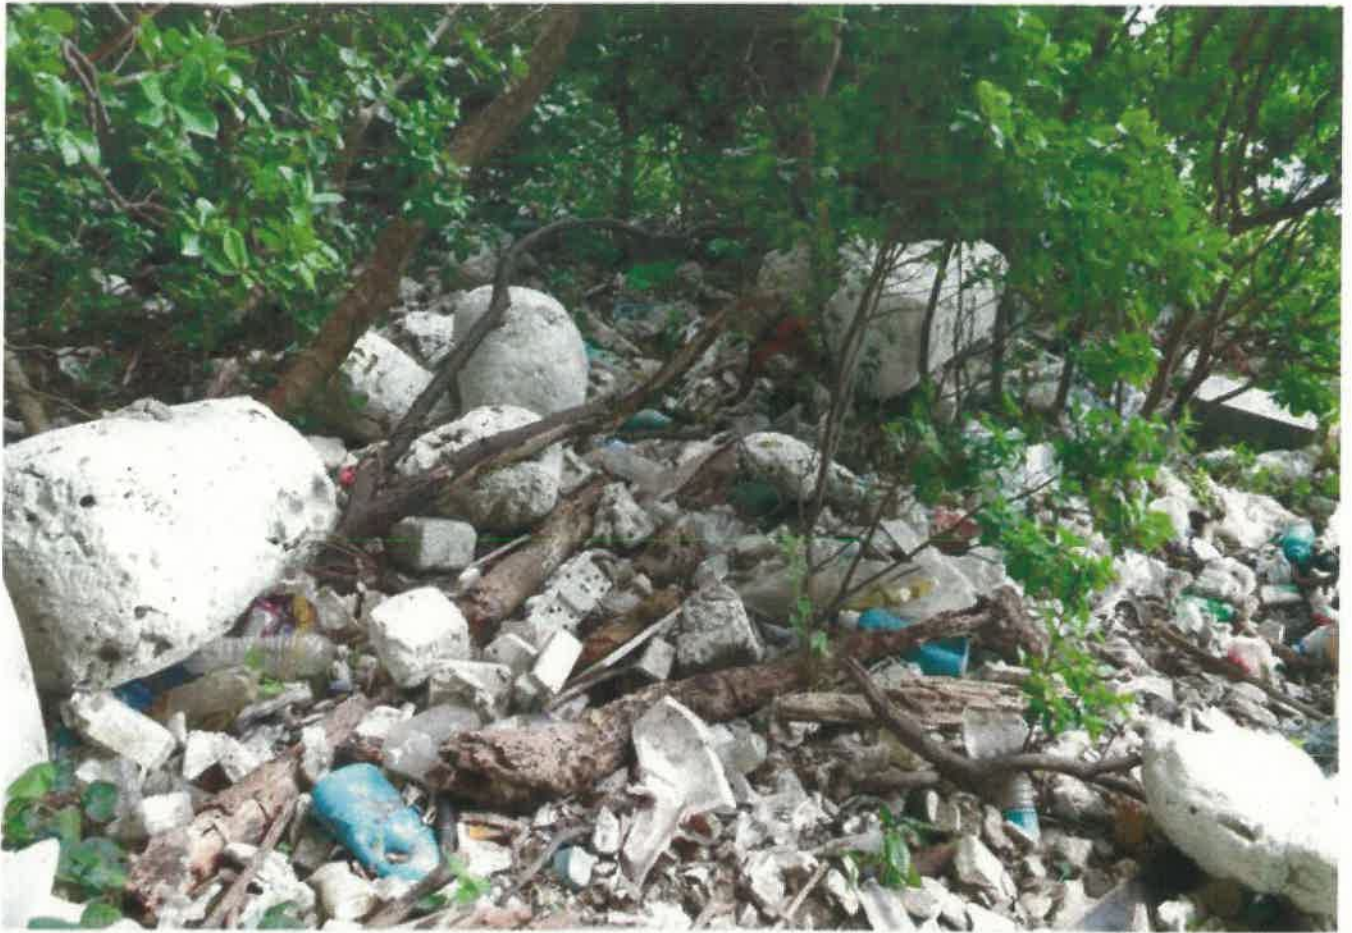
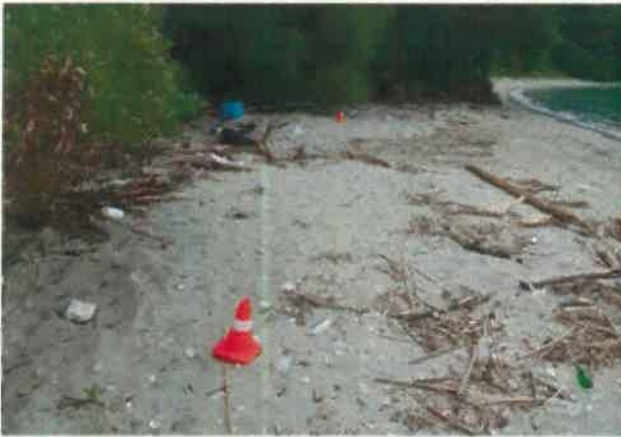
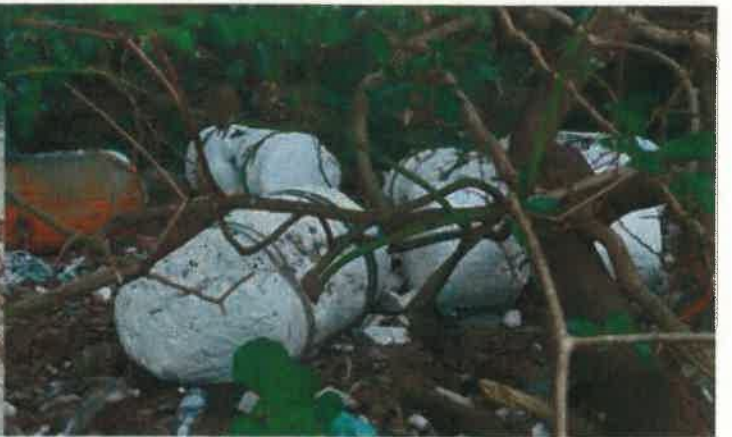
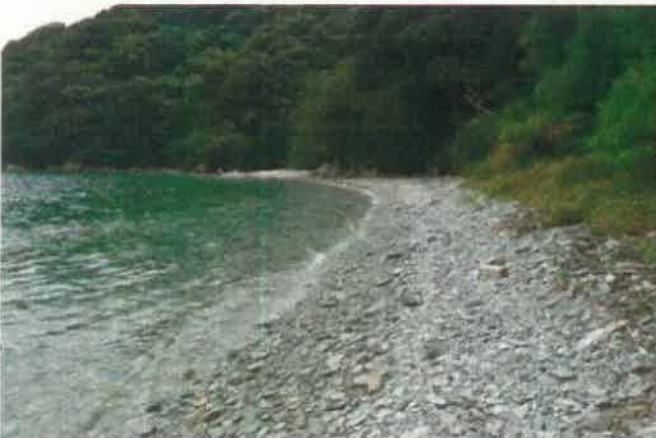
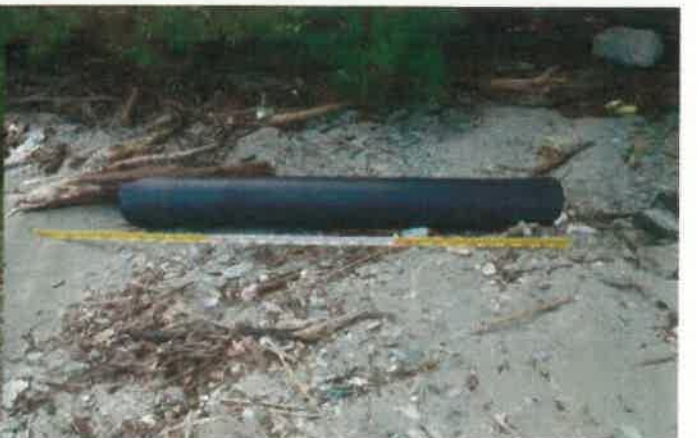
# 上陸調査⑱ 伊方町 浜辺平面図

地点⑱ 海岸の長さ 170m

北側から 10mごとの評価ランク

10 : 10 : 20 : 25 : 30 : 80 : 100 : 100 : 80 : 20 : 20 : 80 : 20 : 20 : 20

80 : 10 = 【725】
