## 参考資料 1

一般的な構造と主な着目箇所

## 参考資料1. 一般的な構造と主な着目箇所

### 横断歩道橋の損傷事例

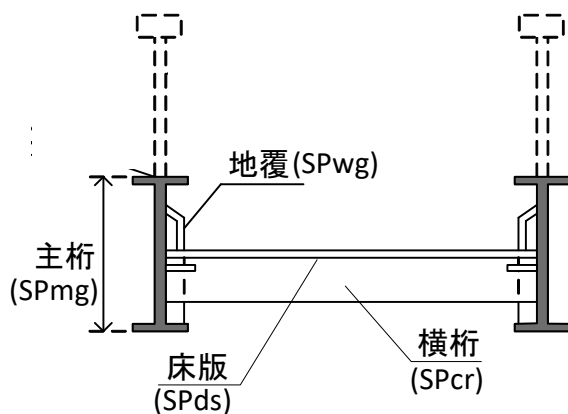
### 鋼床版形式

上部構造の定期点検において着目すべき主な箇所を表－1. 1に示す。

主な着目箇所	着目のポイント
①主桁	<ul style="list-style-type: none"> <li>■塗膜の付着性が悪い下フランジのエッジ，紫外線が直接当たるウェブは経年劣化や雨水の滞水による防食機能の劣化及び腐食が発生しやすい。</li> <li>■地覆やデッキプレートが腐食しているとき，そこからの漏水により，主桁ウェブや下フランジに防食機能の劣化及び腐食が発生しやすい。</li> <li>■排水管等の排水不良箇所周辺は腐食環境が悪いため，防食機能の劣化及び腐食が発生しやすい。</li> <li>■腐食片の落下による第三者被害に至る可能性があるため，塗膜片も含め落下に対して注意が必要である。</li> <li>■車両の衝突により部材が変形している場合，衝突箇所以外でも亀裂やボルトの破断などが生じている場合があるので，注意が必要である。</li> </ul>
②横桁	<ul style="list-style-type: none"> <li>■デッキプレートに腐食がある場合，そこからの漏水により，デッキプレート凹部と接している横桁上フランジに腐食が発生しやすい。</li> <li>■排水管等の排水不良箇所周辺は腐食環境が悪いため，防食機能の劣化及び腐食が発生しやすい。</li> <li>■主桁内側に取り付けられる部材のため，雨水の滞水や結露による防食機能の劣化及び腐食が発生しやすい。</li> <li>■腐食片の落下による第三者被害に至る可能性があるため，塗膜片も含め落下に対して注意が必要である。</li> </ul>
③床版（鋼床版）	<ul style="list-style-type: none"> <li>■橋面舗装の経年劣化や雨水の浸透により生じたひびわれ，剥離部からさらに雨水が浸透することで腐食が発生しやすい。特に，排水受けや排水管等の排水不良が生じている箇所では床版上面に滞水が生じやすいことに注意が必要である。</li> <li>■鋼床版下面では結露等による防食機能の劣化及び腐食が発生しやすい。</li> <li>■腐食片の落下による第三者被害に至る可能性があるため，塗膜片も含め落下に対して注意が必要である。</li> </ul>

④床版（デッキプレート）	<p>■橋面舗装の経年劣化や雨水の浸透により生じたひびわれ，剥離部からコンクリートのひびわれを通して床版内に雨水が浸透することで内面の腐食が発生しやすい。特に，排水受けや排水管等の排水不良が生じている箇所ではデッキプレート上面に滞水が生じやすいことに注意が必要である。</p> <p>■鋼板厚が 3mm 程度と薄く，腐食耐久性が低いことも多い。</p> <p>■床版内に浸透した雨水の影響により中詰めされたコンクリートが土砂化に至った事例もある。</p> <p>■デッキプレート（波型鋼板）は縦方向，横方向に継目を有し，溶接にて接合している。床版内に浸透した雨水がデッキプレート凹部及び継目（デッキプレート天端の凸部に設けられることが多い）に沿って滞水し，腐食が生じやすい。</p> <p>■腐食片，中詰めコンクリート片（塊）の落下による第三者被害に至る可能性があるため，塗膜片も含め落下に対して注意が必要である。</p> <p>■デッキプレート下面にて腐食が連続的に生じていたり，腐食部が散在していたり，孔食がある場合には，舗装面からの水の浸入によりデッキプレートの上面側で腐食が著しく進展しているおそれがあり，踏み抜きの可能性も考慮する必要がある。</p> <p>■デッキプレート下面では，結露等による防食機能の劣化及び腐食が発生しやすい。</p>
⑤地覆	<p>■縦横断勾配の低い箇所に雨水が滞留することにより，地覆立ち上り部に腐食が発生しやすい。</p> <p>■地覆に腐食が確認されるとき，水みちとなることで，地覆に覆われている部分にて床版デッキプレート，主桁等の腐食につながることもある。</p>
⑥添接板	<p>■塗膜の付着性が悪いボルトのエッジには防食機能の劣化及び腐食が発生しやすい。</p> <p>■腐食片の落下による第三者被害に至る可能性があるため，塗膜片も含め落下に対して注意が必要である。</p>
⑦垂直補剛材	<p>■主桁内側に取り付けられる部材のため，雨水の滞水や結露による防食機能の劣化及び腐食が発生しやすい。</p> <p>■腐食片の落下による第三者被害に至る可能性があるた</p>

<p>め、塗膜片も含め落下に対して注意が必要である。</p> <p>■垂直補剛材内部に漏水や結露により、滞水や腐食が発生している可能性がある。</p>
⑧補修・補強材	<p>■補修・補強材や補修・補強材と母材との継手部に劣化が生じている場合がある。特に腐食環境が補修・補強前から改善されていない場合には、補修・補強材裏面にて腐食が進んでおり、補修・補強材も落下する可能性がある。また、補修・補強部で滞水し、補修・補強材の周辺で部材の腐食も進んでいる場合があるので、注意が必要である。</p>
⑨その他	<p>■衝突により部材が変形している場合、衝突箇所以外でも亀裂やボルトの破断などが生じている場合があるので、注意が必要である。(主な着目箇所①～⑦)</p>

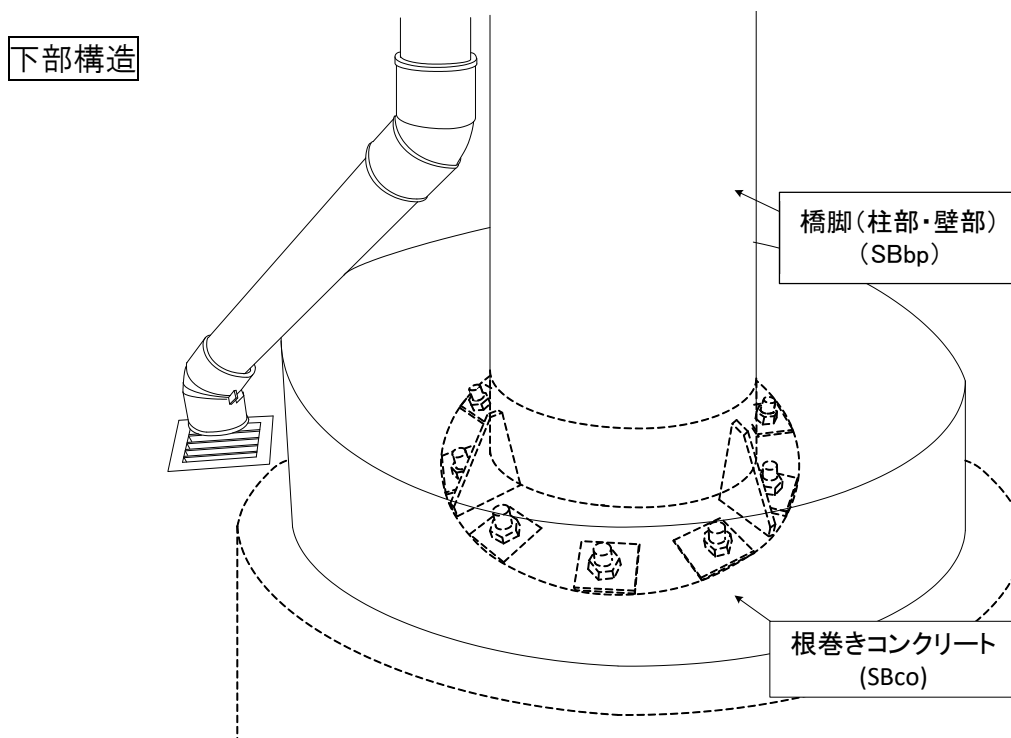
下部構造の定期点検において着目すべき主な箇所を表-2.1に示す。

なお、橋脚等の土中部については、周辺の地盤に変位や沈下が生じている場合や可視部の外観から部材等の変状が疑われる場合には、必要に応じて試掘や非破壊検査等を行う必要がある。

主な着目箇所	着目のポイント
①橋脚	<ul style="list-style-type: none"> <li>■鋼製柱基部（根巻きコンクリート又は舗装接触面）は雨水の滞水により腐食が発生しやすい。</li> <li>■鋼製橋脚基部に孔食が確認出来る場合は、橋脚内部で滞水及び腐食が生じている可能性がある。</li> <li>■車両の衝突により部材が変形している場合、衝突箇所以外でも亀裂やボルトの破断などが生じている場合があるので、注意が必要である。</li> </ul>
②根巻きコンクリート	<ul style="list-style-type: none"> <li>■上部構造の温度変化など繰返し荷重及び根巻きコンクリート本体の乾燥収縮により、ひびわれが発生しやすい。</li> </ul>
③その他	<ul style="list-style-type: none"> <li>■衝突により部材が変形している場合、衝突箇所以外でも亀裂やボルトの破断などが生じている場合があるので、注意が必要である。（主な着目箇所①，②）</li> </ul>

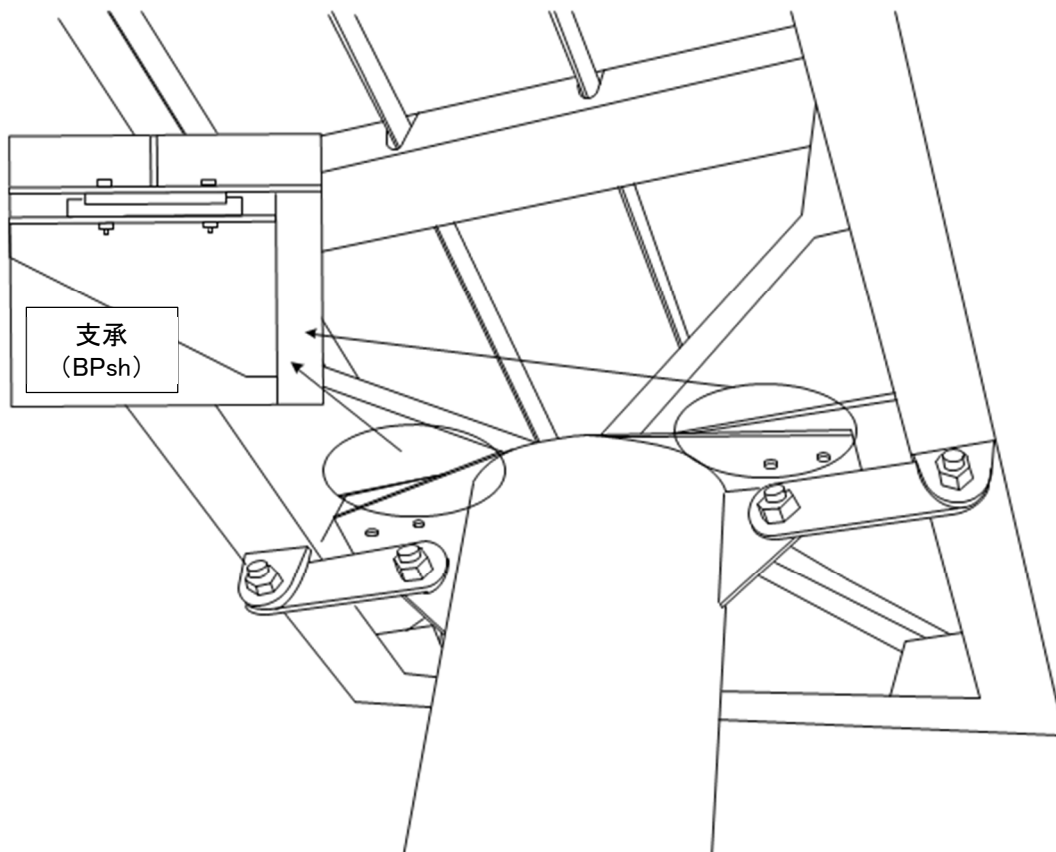
#### 上下部接続部

上下部接続部の定期点検において着目すべき主な箇所を表-3.1に示す。

主な着目箇所	着目のポイント
① 支承	■ 連結部，排水装置の不備による漏水，狭隘部に取り付けられていることによる通気性の悪さ並びに結露から腐食やボルトの折損等が発生しやすいため，注意が必要である。

※ラーメン構造の場合を除く

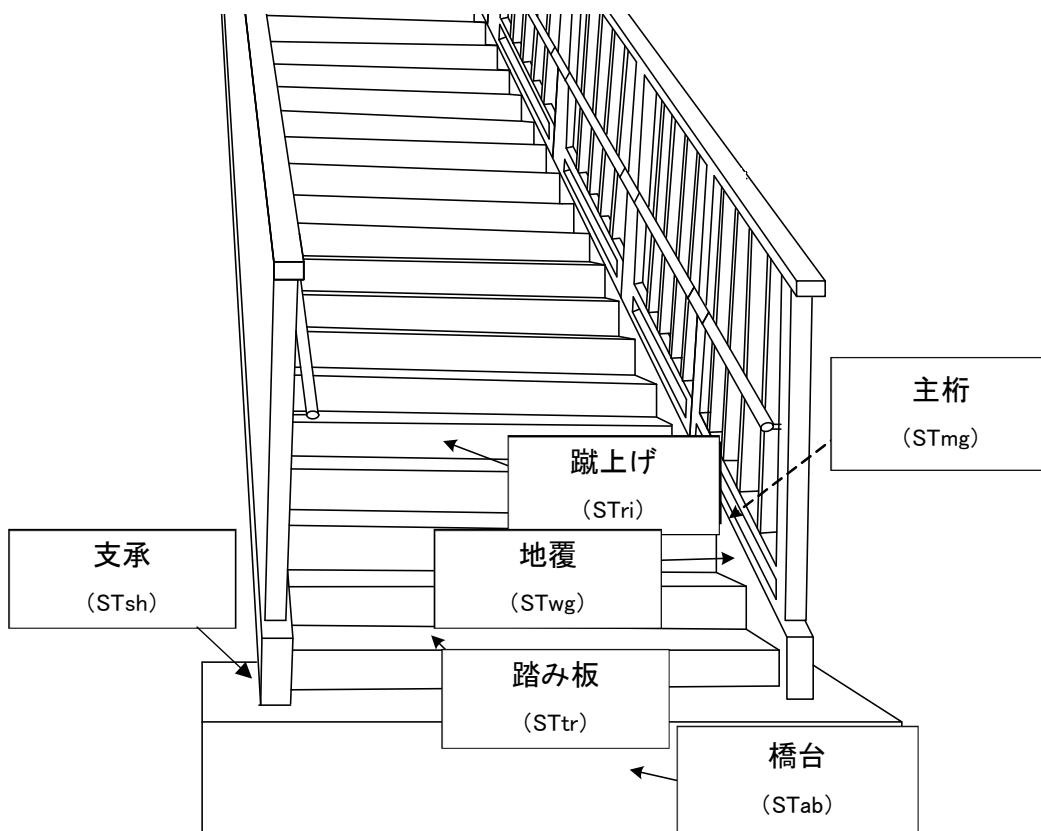
階段部①

主な着目箇所	着目のポイント
①主桁	<p>■塗膜の付着性が悪い下フランジのエッジ，紫外線が直接当たるウェブに経年劣化や雨水の滞水による防食機能の劣化及び腐食が発生しやすい。</p> <p>■踏み板や蹴上げ接合部は雨水が滞留することにより，腐食が発生しやすい。</p>
②踏み板	<p>■橋面舗装の経年劣化や雨水の浸透により生じたひびわれ，剥離部からさらに雨水が浸透することで腐食が発生しやすい。</p> <p>■踏み板裏面は，結露による防食機能の劣化及び腐食が発生しやすい。</p>
③蹴上げ	<p>■舗装からの雨水の浸透により，腐食が発生しやすい。</p> <p>■蹴上げ裏面は，結露による防食機能の劣化及び腐食が発生しやすい。</p>
④地覆	<p>■縦横断勾配の低い箇所に雨水が滞留することにより，地覆立ち上り部に腐食が発生しやすい。</p>
⑤支承	<p>■連結部，排水装置の不備による漏水，狭隘部に取り付けられていることによる通気性の悪さ並びに結露から腐食やボルトの折損等が発生しやすいため，注意が必要である</p>
⑥橋台	<p>■不同沈下及びコンクリート本体の乾燥収縮によりひびわれが発生しやすい。</p>
⑦橋脚	<p>■鋼製柱基部（根巻きコンクリート又は舗装接触面）は雨水の滞水により腐食が発生しやすい。</p> <p>■鋼製橋脚基部に孔食が確認出来る場合は，橋脚内部で滞水及び腐食が生じている可能性がある。</p> <p>■車両の衝突により部材が変形している場合，衝突箇所以外でも亀裂やボルトの破断などが生じている場合があるので，注意が必要である。</p>
⑧根巻きコンクリート	<p>■上部構造の温度変化など繰返し荷重及び根巻きコンクリート本体の乾燥収縮により，ひびわれが発生しやすい。</p>
⑨補修・補強材	<p>■補修・補強材に劣化が生じている場合がある。特に腐食環境が補修・補強前から改善されていない場合には，腐食</p>

<p>その他材質の劣化が急速に進む可能性や補修・補強材が落下する可能性がある。また、補修・補強された部材の劣化も進んでいる場合があるので、注意が必要である。</p>
⑩その他	<p>■衝突により部材が変形している場合、衝突箇所以外でも亀裂やボルトの破断などが生じている場合があるので、注意が必要である。(主な着目箇所⑦, ⑧)</p>

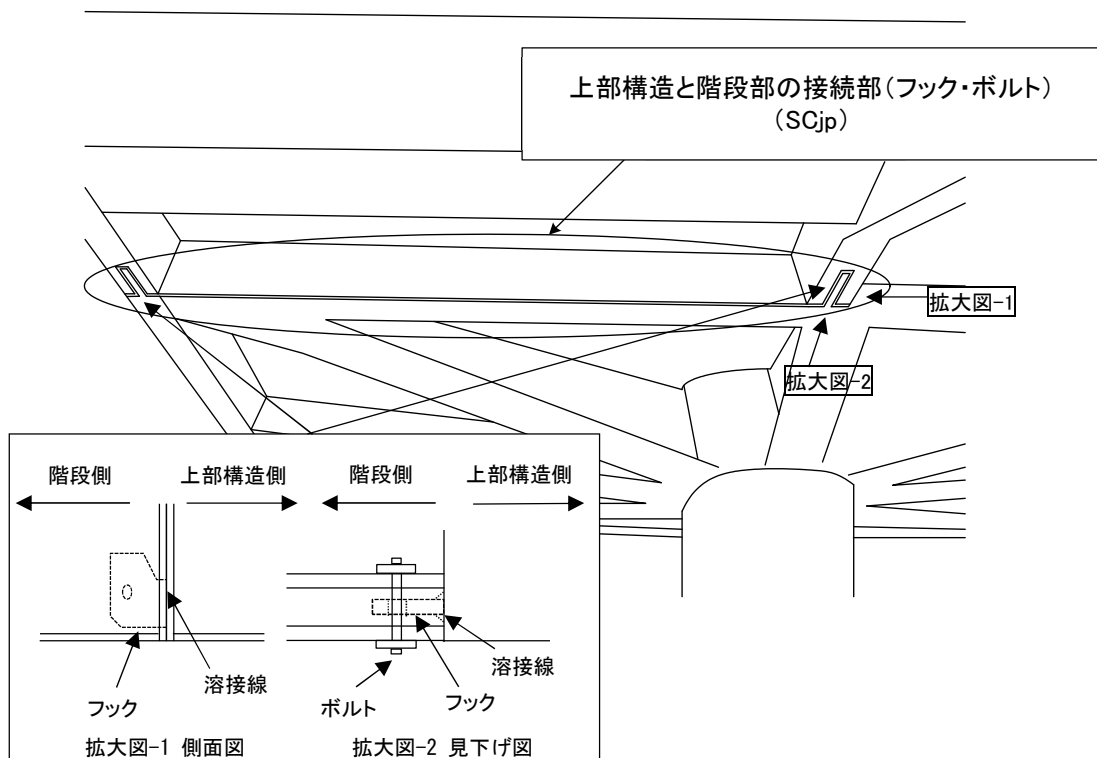
### その他の接続部

その他の接続部の定期点検において着目すべき主な箇所を表-5. 1に示す。

主な着目箇所	着目のポイント
①上部構造と階段部の接続部	<ul style="list-style-type: none"> <li>■桁の伸縮量を吸収することを目的として設けた遊間より雨水等の浸入により腐食環境が厳しい場合が多く、接合部（主桁端部及び桁受け）に腐食が発生しやすい。</li> <li>■フックの変形や腐食，ボルトの変形や脱落等が生じている事例もある。</li> <li>■フックは，溶接により上部構造等に取り付けられていることが多い。溶接線に沿った腐食の進展等により，階段部が脱落した事例もあるので，溶接線の状態にも注意が必要である。</li> <li>■上部構造と車両の衝突により部材が変形している場合，衝突箇所以外でもフックやボルトに亀裂や破断などが生じている場合があるので，注意が必要である。</li> </ul>

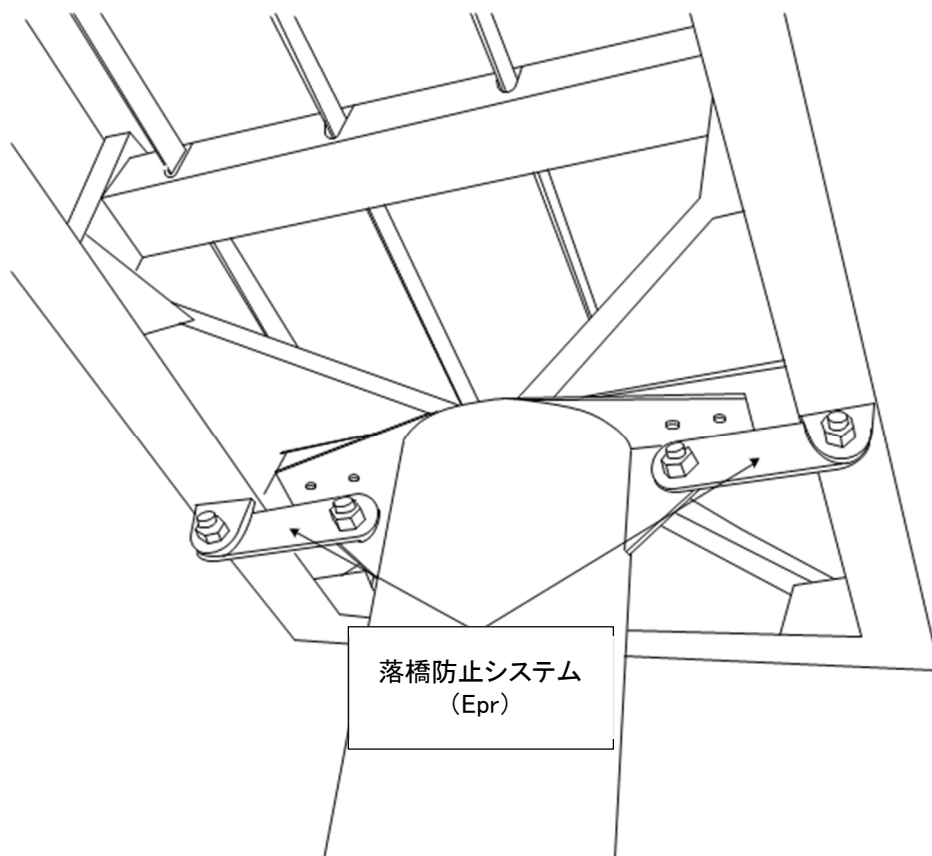
その他①

その他の着目すべき主な箇所を表－6. 1に示す。

主な着目箇所	着目のポイント
①落橋防止システム	■連結部，排水装置の不備による漏水，狹隘部に取り付けられていることによる通気性の悪さ並びに結露から腐食が発生しやすい。
②排水受け	■塵芥や落葉などが堆積することにより，土砂詰りが発生しやすい。また，劣化部から雨水が浸透することで床版内部に腐食が発生しやすい。
③排水管	■排水管は，紫外線による防食機能の劣化が生じやすく，さらに腐食に進展する場合がある。 ■塩化ビニール管は，経年劣化より破断が生じやすい。
④排水樋	■鋼製排水樋は土砂詰り及び結露により，腐食が発生しやすい。
⑤落下物防止柵	■風などの振動により，取付ボルトにゆるみが生じやすい。
⑥高欄	■塗膜の付着性が悪い小型部材が多いため，防食機能の劣化及び腐食が発生しやすい。
⑦照明施設	■風などにより振動が生じ，照明柱と受け台の取付ボルトにゆるみが生じやすい。 ■照明柱基部は，雨水の滞水による腐食が発生しやすい。 ■支柱継手部に亀裂が生じている事例があるので，注意が必要である。
⑧道路標識	■風などにより道路標識取付金具に振動が生じ，取付ボルトにゆるみが生じやすい。 ■車両の衝突により取付部にも変形や亀裂が生じている事例があるので，注意が必要である。
⑨手すり	■ステンレスなどの異種金属を使用する 경우가多く，適切な処理を施さずに高欄に取り付けた場合には，異種金属の接触による腐食が発生し，破断する場合がある。 ■手すりや取付部に変状が生じている場合は，第三者被害に至る可能性があるため注意が必要であるが，目視では把握が困難であり，打音や触診を行うことで初めて把握出来ることが多い。

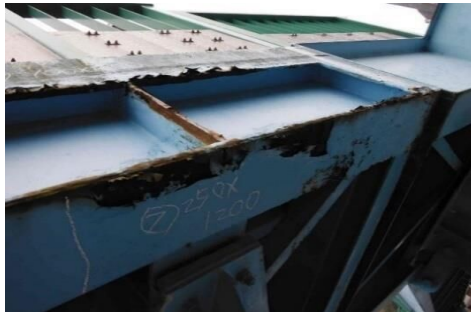
特定の部位で著しく防食被膜の劣化や腐食が進行している場合、原因によっては、急速に防食被膜の劣化や腐食が進行していくことがある。

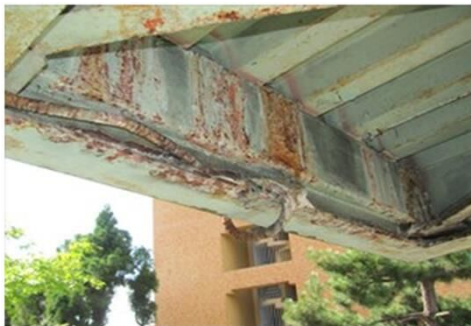
雨滴がかからない部位で防食被膜の劣化や腐食や錆汁の漏出がある場合、腐食にかかわる水の供給状況によっては、当該部位以外で防食機能の低下や激しい腐食が生じていることがある。また原因が排除されないと急速に防食機能の低下や腐食が進行することもある。

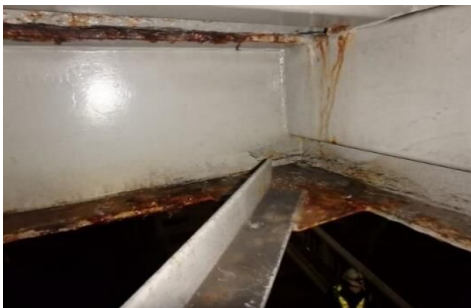
漏水や滞水のような特定の要因が影響している場合、環境が改善されないままに放置されると、塗膜の劣化や鋼材の腐食がその部位で急速に進行していくことがある。

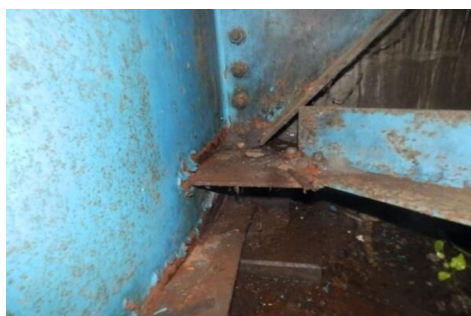
部材が複雑に組み合わされた箇所では、その部位の環境による以外に、部材を伝わってくる水による滞水や結露水の流下などによって、高湿度環境の継続によって特定の部位で集中的に防食被膜の劣化や腐食の進行が生じることがある。既に腐食が進行している場合、端対傾構や横構と主桁の間の荷重の伝達や、荷重が作用したときの主桁間の形状の保持の能力が低下している可能性がある。

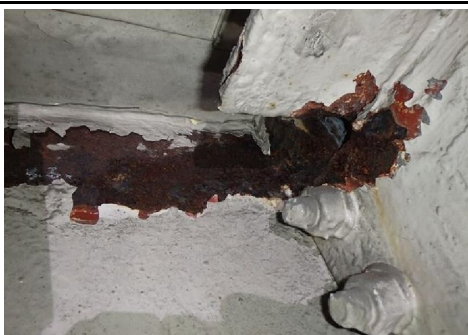
直接雨滴がかからない部位での腐食の発生は、腐食を生じさせている水の供給源や腐食範囲によっては既に部材の耐荷性能が大きく損なわれていることもある。特に過去に補修塗装や断面修復などが行われている場合、その補修前よりも状態が悪化していることもある。

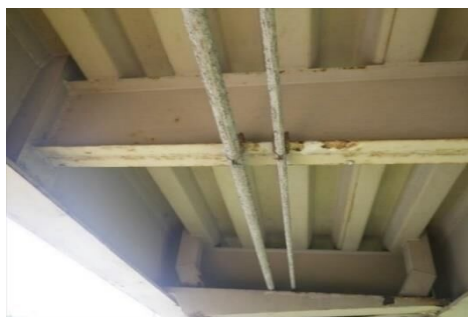
添架物との取付部などで異種の金属が接触している場合、異種金属接触腐食によって局部的に急速に腐食が進行することがある。塗装や樹脂材などによる絶縁が行われていても、それらの劣化や損傷によって絶縁不良となっていることもある。

■異種金属接触腐食は、異なる種類の金属が接触すると電位差の違いから、より電位差の低い（卑な）金属が激しく腐食する現象である。例えば、亜鉛（めっき）、アルミ合金、軟鋼（普通鋼材）、ステンレス鋼の順に電位差が高くなっていく。これらが組み合わされる場合、絶縁材を挟むなどで直接接触しないことが必要である。

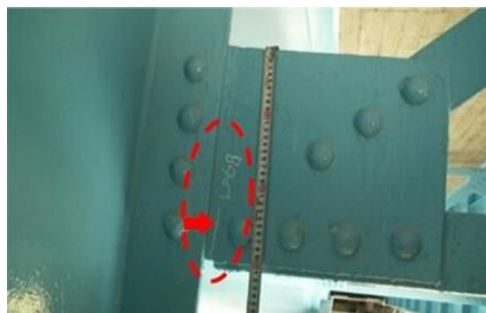
鋼部材の亀裂は、一旦発生すると亀裂部位に連続している母材や溶接部のどこに進行するのかの予測は困難である。一方、リベットやボルトで接合された部材では鋼材が連続していないため接合部を越えて亀裂が連続して進行することはない。

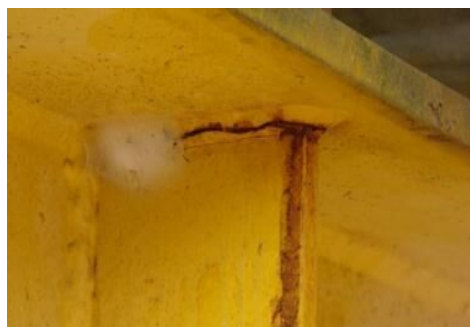
鋼部材の亀裂は、溶接部を含め亀裂部位に連続している部分のどこを通過してどこまで進行するのかの予測は難しい。また亀裂の進展速度は一定せず、停滞していた亀裂が突如急速に進展したり、進展方向が変化したり枝分かれすることもある。

■鋼部材の溶接部やその近くは、残留応力により部材完成時点で高い引張応力となっていることが多く、供用後の荷重では圧縮応力しか生じない場所でも疲労亀裂が発生・進展する可能性がある。

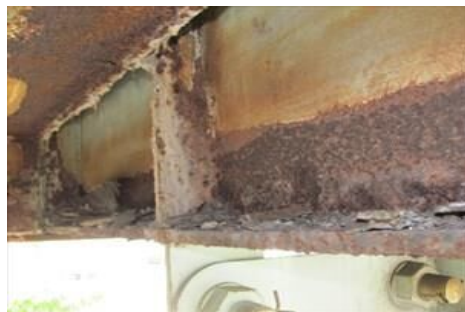
部材の特定の部位で著しく腐食して板厚減少が生じている場合、その範囲や板厚減少量が小さくとも、部材としての耐荷性能が大きく低下することがある。例えば、フランジとウェブの一体性が低下することやウェブ局部の板厚減少や断面欠損により座屈耐荷力が顕著に低下することもある。

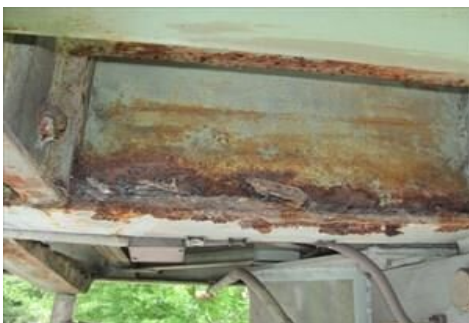
部材の特定の部位で著しく腐食して板厚減少が生じている場合、確認時点では、その範囲や板厚減少量が小さくとも、原因によっては同じ箇所ですら急速に腐食やそれに伴う板厚減少が進行することがある。

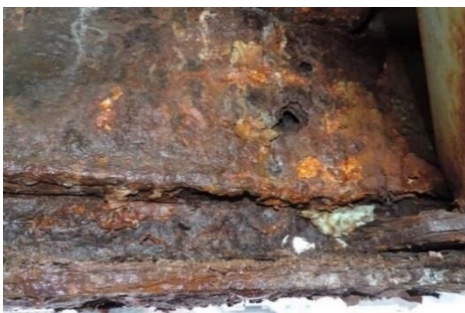
局部的にでも断面欠損するほど腐食が進行している場合、その周囲の鋼材も広範囲に深刻な板厚減少が生じていることがある。なお錆部分には耐荷性能は期待できないため、腐食部で表面が覆われている場合、錆を除去するなど残存している有効断面部分の確認が必要である。

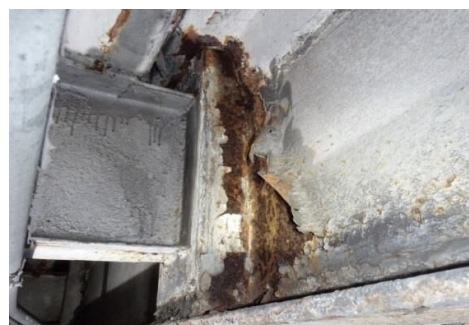
塗膜が広く剥離している場合、塗膜下でも腐食が進行していることがある。また局部的に進行した腐食部では腐食部に断面欠損を生じていたり、溶接部に亀裂が生じていても表面からは確認困難なことが多い。その場合錆を除去するなどによる確認が必要となる。

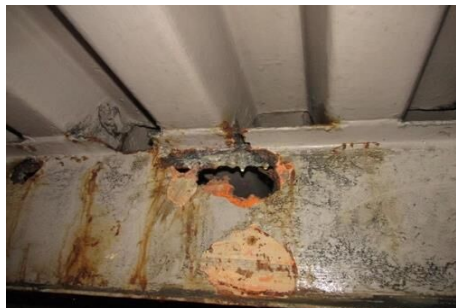
雨水が直接かからない部位で局部的に著しく腐食が進行している場合、その上にある部材や部位を貫通してきた雨水による可能性がある。その場合、原因が除去されないと当該部位での腐食が進行するだけでなく、原因となった他の部位でも深刻な腐食の進行が続くことが考えられる。

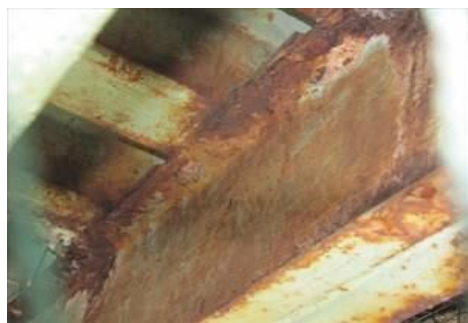
横桁に広がりのある腐食が進行しており、上フランジでは局部で明確な板厚減少が生じている。その上にある床版からの漏水による可能性があり、原因が除去されないと腐食が急激に進展したり、床版と横桁の接合部で集中的に腐食が進展したりする可能性もあるため注意が必要である。

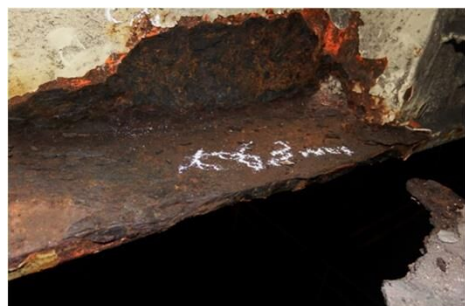
支承部や支点部のような応力集中部で顕著な腐食が生じている場合、局部的な断面減少や断面欠損により著しく耐荷性能が低下しており、群衆荷重や地震などの作用によって、その位置で部材が座屈したり、破断したりすることで、荷重を支持、伝達する機能が喪失することもある。また断面欠損が生じているとその箇所が起点となって亀裂が進展することもある。

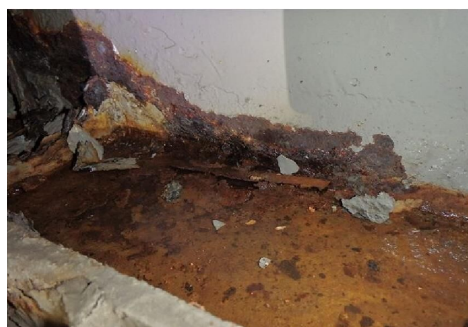
桁部材の支点部で、著しく腐食が進行すると、その範囲は小さくともその部位や支点部の構造によっては、群衆荷重や地震などの作用によって、その位置で部材が座屈したり、破断したりすることで、荷重を支持、伝達する機能が喪失することもある。なお、支承部や桁端部では伸縮装置部からの雨水の流下や塵埃の堆積による高湿度環境の継続などで腐食が促進されることがある。

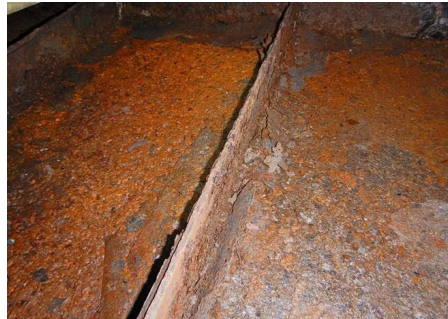
箱桁内部などの閉断面部材の内部に、雨水が浸入すると部材外部からは確認できないままに防食機能の低下や鋼材の腐食が進行していくことがある。また浸入量は少なくとも、部材内部で結露を繰り返すなど、高湿度環境が継続することで防食機能の低下や腐食が急速に進行することがある。

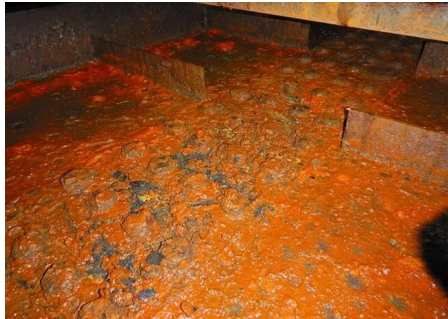
箱桁内部や閉断面部材内部では、雨水の浸入以外にも、配水管の破損など不測の滞水を生じることもある。なお、閉断面部材に内部の滞水を排出されるよう導排水経路や開口が設けられていても、接合部の凹凸や塵埃の堆積など様々な理由で必ずしも十分に機能しないことも多い。

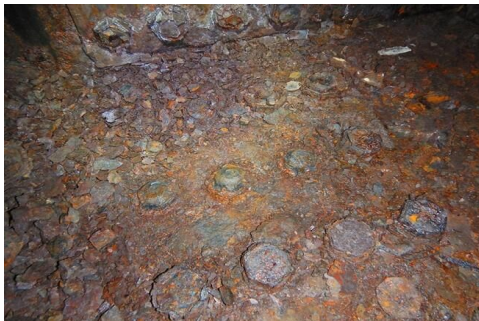
高力ボルト継手部が著しく腐食している場合、ボルトの軸力低下、ボルトの荷重伝達機構の変化、添接板の板厚減少や隙間の発生など、様々な理由で継手性能が低下していることがある。なお、過去に使われたF11Tなど一部の高強度の高力ボルトでは腐食環境で遅れ破壊を生じる危険性が高くなることがある。

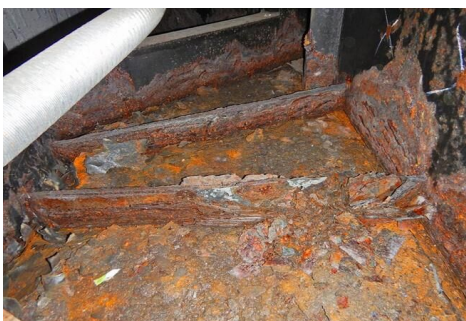
箱桁内部の下面側には、補強材やダイヤフラム、ボルト継手、マンホールやハンドホール周りの補強板、溶接線など様々な突起や段差があり、内部に浸入した水は滞留して腐食が促進されることがある。なお水抜き穴や導排水板等が設けられていても、十分に機能しないこともあるため注意が必要である。

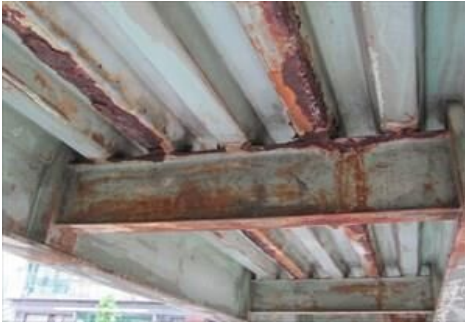
横桁上部に腐食が生じており、かつその上の鋼床版裏面に著しい腐食が生じている。床版上面からの雨水によって鋼床版が上側から腐食し断面欠損に至ることで漏水が生じているおそれがある。なお、鋼床版にも断面欠損、著しい減肉が生じていると、鋼床版が荷重を支持できず、踏み抜きが生じる可能性がある。

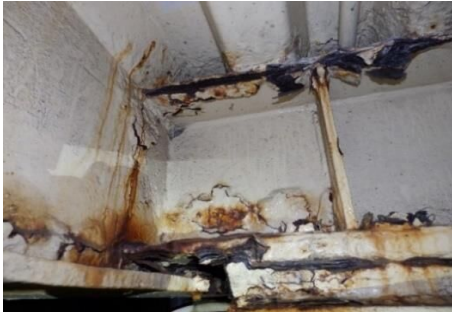
鋼床版の下の特定の場所で腐食が進行している場合、鋼床版の接合部など、雨水の浸入経路ができていることがある。その場合、鋼床版側でも劣化が進行していることがある。なお、腐食部が過去に再塗装や補修塗装が行われている場合、塗装前よりも状態が悪化していることもある。また、横桁のせん断スパン比によっては、曲げではなくせん断が支配的な場合があり、主桁との接合部の腐食は、横桁として荷重を支持する機能の低下に与える影響が大きい場合もある。

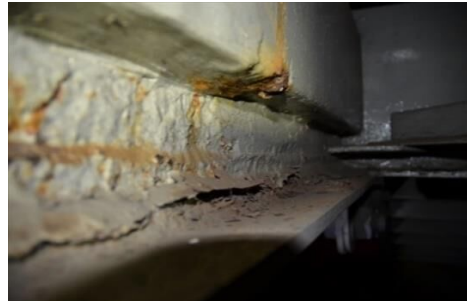
塗膜に錆色の変色が生じている場合、塗膜の下で既に広範囲に腐食が進行していることがある。またその場合、腐食原因となる雨水の供給経路が部材内部など外観から視認困難な箇所であることもある。

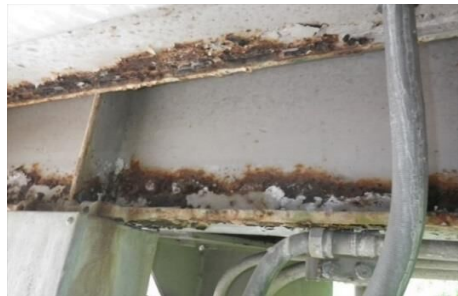
構造的に雨水が滞留しやすい箇所や水切り部では塗膜が劣化しやすく、局部的に腐食が進行することがある。また部材の狭隘部や部材端は塗膜品質が劣る場合があり、他の一般部に比べて先行して腐食が進行することがある。塗膜品質が劣る部位で腐食が生じるとその部位で集中的に腐食が進行していくことがある。

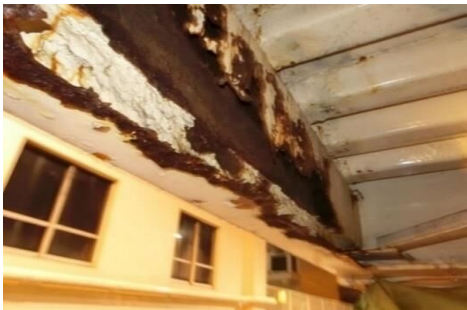
上面側からの漏水による腐食部で石灰分の析出が見られる場合、床版コンクリートなど上方にあるコンクリートにも劣化が進行していることがある。また部材内部から進行してきた腐食による断面欠損や塗装の劣化が生じている場合、既にその部材は内側から広範囲に大きく断面減少していることがある。

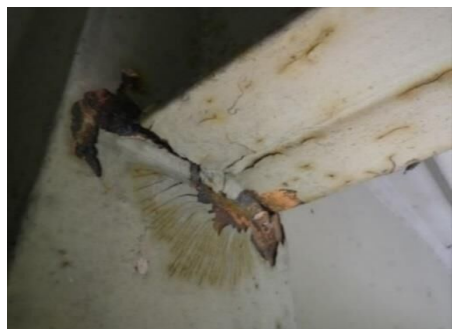
溶接継手部の腐食部では亀裂も発生していることがある。塗膜が残存している場合、溶接部に亀裂が生じていても塗膜われと外観上は区別がつかないことがある。

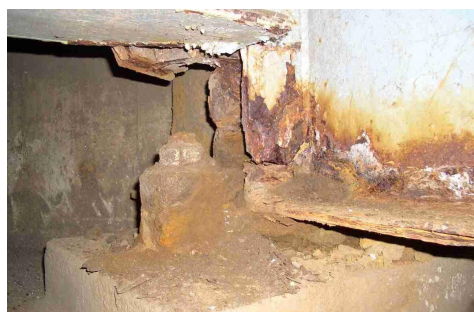
支点部などの応力集中部位での腐食による断面減少や断面欠損では、その範囲や位置によっては、既に耐荷性能が大きく低下している場合があり、地震などの作用によって、その位置で部材が破壊したり、座屈を生じることもある。また断面欠損部から亀裂が進展することもある。

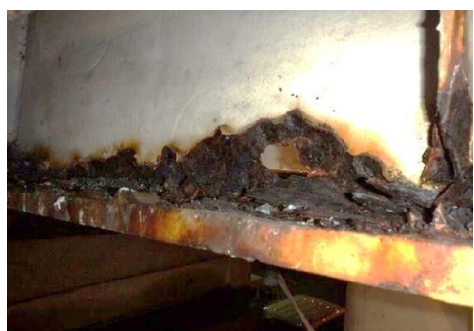
支点上の桁部材の腐食による断面減少や断面欠損は、その位置によっては耐荷性能を大きく低下させることがある。また応力集中部での断面減少や断面欠損部からは亀裂が発生しやすい。

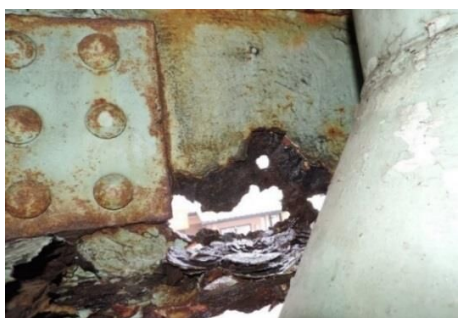
ボルト接合部近くで腐食によって断面減少や断面欠損を生じると、その影響は接合部にも及ぶことになる。例えば、接合機構に異常が生じて、ボルト接合部として所定の抵抗ができないなど耐荷性能が大きく低下することもある。また応力集中部から亀裂が生じることもある。

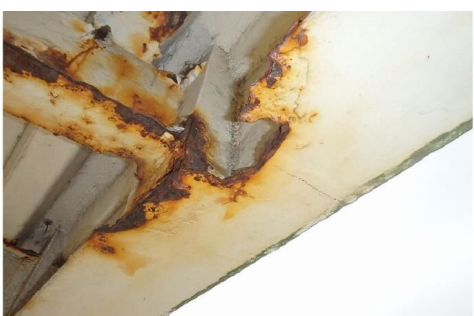
部材剛結部と隅角部などその影響を受ける直近の部材に腐食による断面減少や断面欠損が生じると、部材相互に荷重を支持、伝達する能力が低下し、耐荷性能が大きく低下することがある。応力集中による部材断面の一部降伏や亀裂の発生に至ることもある。

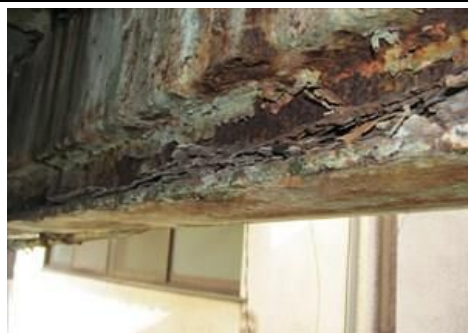
桁部材では断面欠損に至らなくとも、広範囲に著しい板厚減少が生じると耐荷性能は大きく低下する。

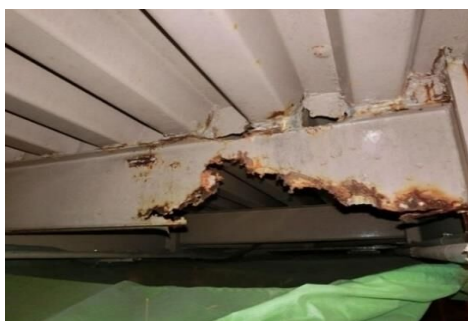
写真は、上方からの水の滴下によって生じた横桁の腐食部を除去した例である。有効断面が著しく減少しているなど、桁部材としての耐荷性能は大きく低下していると推定できる状態。

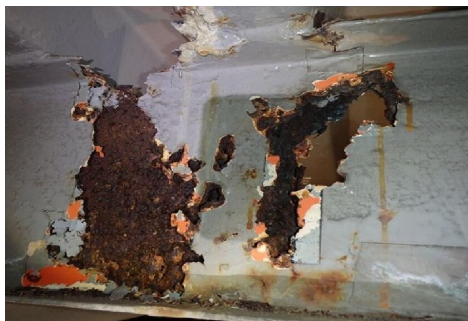
雨水が直接かからない部位で、上方からの漏水等によって腐食が進行する場合、腐食範囲や形状、進行の程度は同じ橋の同種の部材であっても千差万別であり、箇所毎に現状及び今後どのように進行するのかを評価する必要がある。

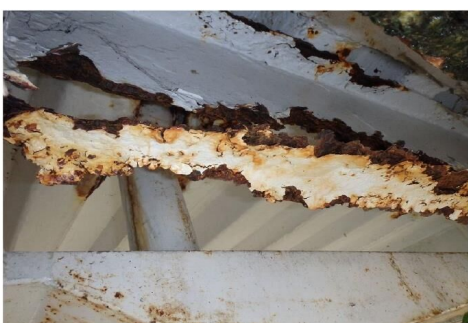
部材の内部や上方の視認できない箇所から腐食が進行する場合、裏面側の部材表面の塗膜劣化などに異常が現れるまでには、既に著しく断面減少していたり、大きな異常が見られないまま腐食部の脱落や破壊に至る危険性もある。

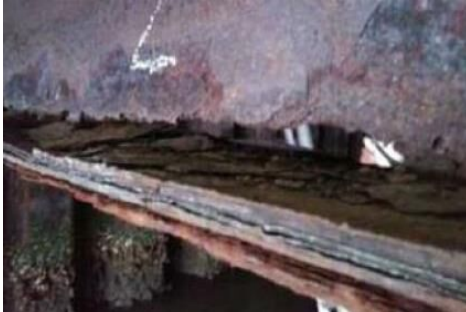
耐候性鋼材は環境不適合によって異常腐食を生じて、急速な断面減少が生じることがある。なお層状錆が広く形成されている場合、それらを除きしないと残存板厚の正確な評価は難しい。

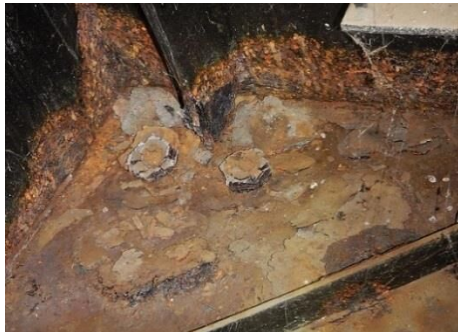
耐候性鋼材は環境不適合によって異常腐食を生じて、急速な断面減少が生じることがある。なお異常腐食の錆性状は多様であり、保護性錆や保護性錆に移行する途中段階との見極めは慎重に行う必要がある。

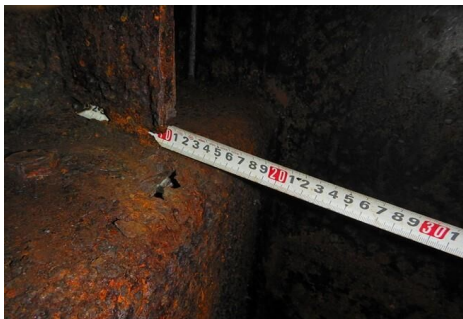
耐候性鋼材は表面を様々な性状の錆が覆うため、表面に開口していても亀裂を容易に見つけられないこともある。特に溶接線部などで当初より表面が平滑でない部位では亀裂が視認しにくくなることに注意が必要である。

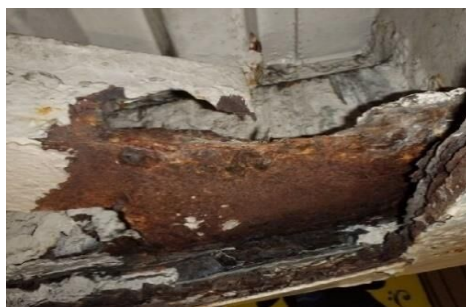
支承部や支点部に、明らかな板厚減少を伴う著しい腐食がある場合、既に耐荷力が大きく低下しており、構造安全性に影響を及ぼしている場合もある。

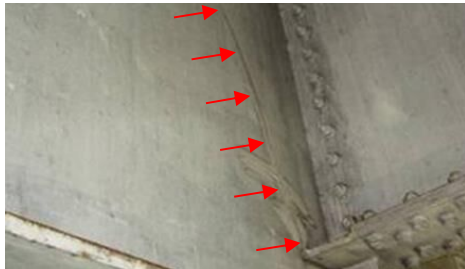
部材同士の交差部や貫通部は、構造的に疲労耐久性に劣る場合が多く、亀裂が発生しやすい。  
 なお、鋼部材の亀裂の進展傾向はまちまちであり、一旦生じた後に長期間にわたって停滞したり、突如急速に進展することもある。

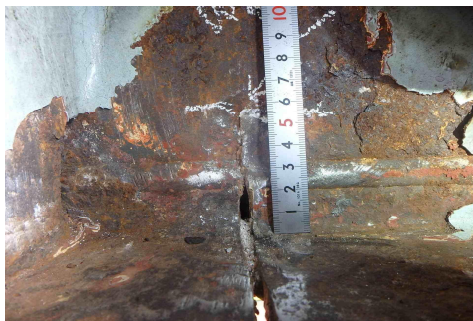
鋼部材では溶接部が起点となって亀裂が発生することが多い。主桁の突き合わせ溶接など、塗装表面からは溶接線の存在や正確な位置がわからないこともあり、図面で確認するなど注意が必要である。

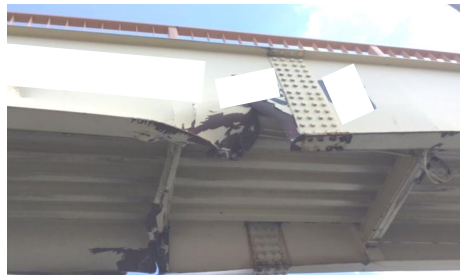
設計で考慮していない向きや大きさの外力で損傷した場合、その影響も設計で想定しないものとなっている可能性があり注意が必要である。特に車両衝突のような衝撃的な作用では衝突部から離れた位置での亀裂発生やボルト折損などの可能性もある。

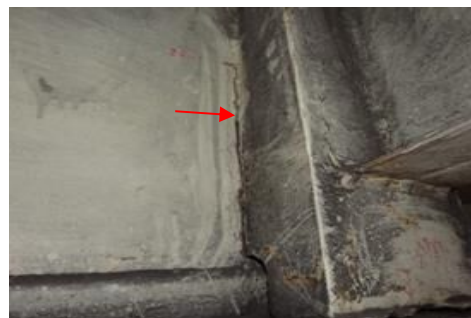
部材の断面変化点、屈曲部、複数の部材の交点などは応力集中によって亀裂が発生しやすい部位である。またそのような部位での亀裂による断面欠損の影響は、その部位の耐荷機構に複雑に影響を生じるため、耐荷性能に及ぼす影響を慎重に判断する必要がある。

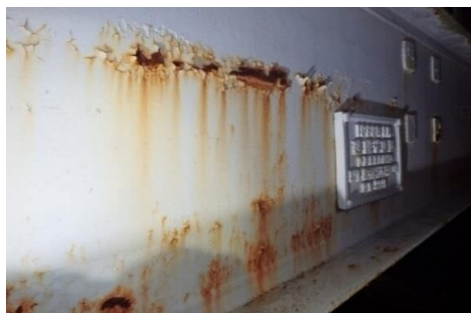
両側主桁ウェブの内側に歩廊が結合された歩道橋の外側が歩廊部に一致して腐食している。このように構造によって原因に応じた特徴的な変状が現れることもある。なお、内部からの腐食で反対側の表面にまで発錆が見られる場合、部材断面が大きく損なわれている可能性がある。

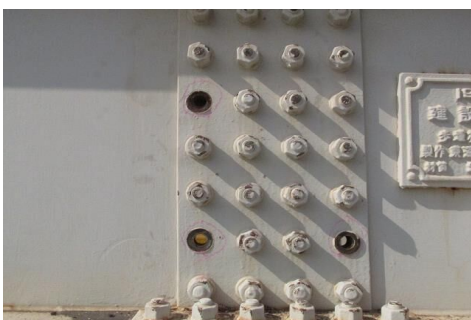
同じ継手内で複数のボルトの破断や抜けなどの異常が見られる場合、原因によっては他のボルトにも既に軸力抜けや亀裂の発生が生じていることがある。また、ボルトの破断が遅れ破壊である場合、同じ継手や同時に施工された同じ橋の他の継手でも破断が続発することがある。

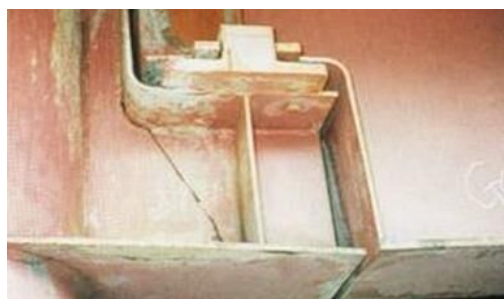
支承部などの荷重集中点では大きな応力変動が繰り返されるため亀裂を生じやすい環境である、このときゲルバー桁の受け梁のように構造上重要な部位で亀裂が発生すると、急速に進展して受け梁の破壊による落橋など致命的な状態に至らしめる可能性があり注意が必要である。

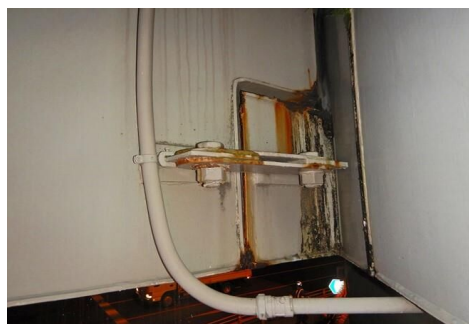
ゲルバー部のように狭隘かつ腐食環境が厳しい部位で漏水や錆汁が見られる場合、外観からの目視が困難な隙間や箱断面部材の内部で既に腐食が著しく進行していることがある。ゲルバー部は応力集中箇所であり腐食による断面減少や断面欠損部から亀裂が発生する危険性も高い。

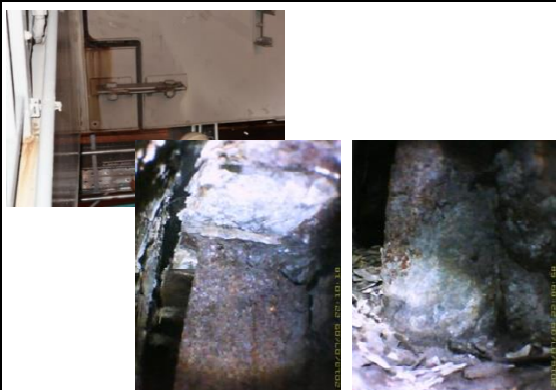
支点上補剛材の状態

ゲルバー部のように狭隘かつ腐食環境が厳しい部位で漏水や錆汁が見られる場合、外観からの目視が困難な隙間や箱断面部材の内部への漏水により、既に腐食が著しく進行していることがある。また、ゲルバー部は応力集中箇所であり腐食による断面減少や断面欠損部から亀裂が発生する危険性も高い。

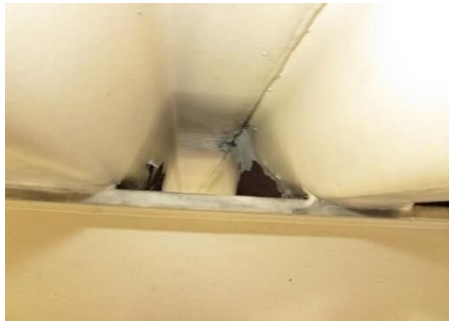
鋼床版の裏面に錆汁が見られる場合、上面からの雨水の到達によって鋼床版が上面から腐食して断面欠損に至っていることがある。腐食原因や鋼床版の構造によっては、広範囲で著しく断面減少したり、断面欠損部が拡大するまで裏面の塗装には大きな変状が現れないことがある。

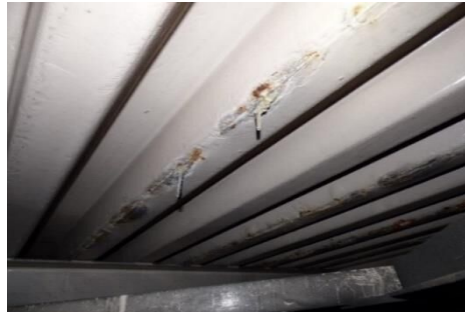
歩道橋では、型枠兼用の極薄鋼板上にコンクリートを打設した構造の床版も使われている。上からの雨水が鋼板に到達すると上面側から腐食して鋼板が断面欠損することもある。また極薄鋼板だけで床版コンクリートを支持できない場合、床版の抜け落ちや腐食鋼板の落下も生じうる。

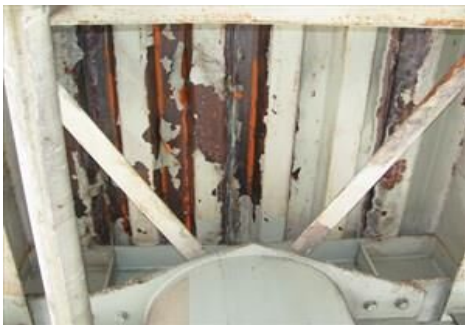
鋼床版または床版の底鋼板の裏面側に塗装の浮きや剥がれが広範囲に生じていたり、錆汁など腐食の兆候が見られる場合、上部からの雨水の浸入によって鋼板が既に著しく断面減少していたり、部分的に断面欠損している可能性がある。

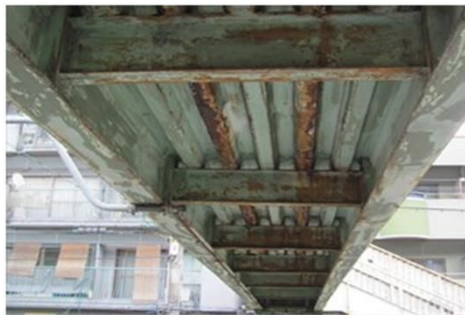
床版の構造、舗装材や床版コンクリートの状態、路面の縦横断勾配などでも、雨水が下まで到達する箇所は異なってくる。一方、確認時点で変状が見られない箇所でも既に下面に腐食が見られる部位と同条件の箇所では今後早期に腐食による変状が現れる可能性もある。

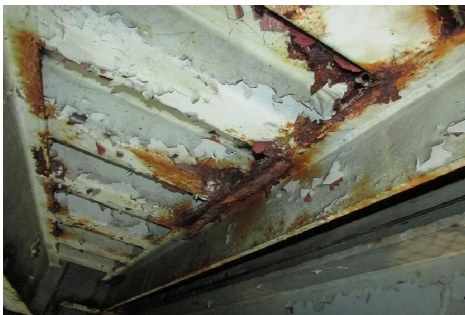
床版の構造、舗装材や床版コンクリートの状態、路面の縦横断勾配などでも、雨水が下まで到達する箇所は異なってくる。一方、確認時点で変状が見られない箇所でも既に下面に腐食が見られる部位と同条件の箇所では今後早期に腐食による変状が現れる可能性もある。

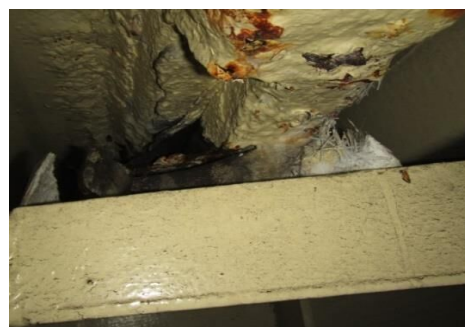
補修塗装部で内部の鋼板の腐食による浮きや剥離、錆汁の漏出が見られる場合、過去にも同じ原因による雨水の浸入による腐食が生じていた可能性が高い。補修塗装時の状態や補修塗装の方法によっては、補修塗装前の状態よりも既に腐食による断面減少や断面欠損などが拡大している可能性もある。

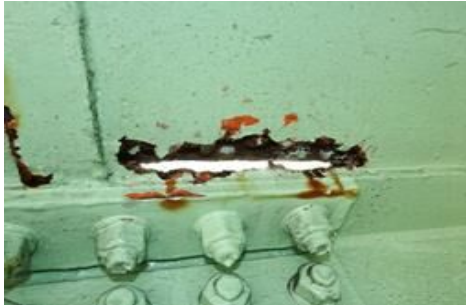
ボルト継手部では鋼床版の上面に添接板による段差やボルト頭などの凹凸などで特定の箇所で床版上面まで到達した雨水が滞留することがあり、特定の部位で局部的に腐食が進行することがある。その場合、ボルト継手部全体の継手性能も大きく低下していることもある。

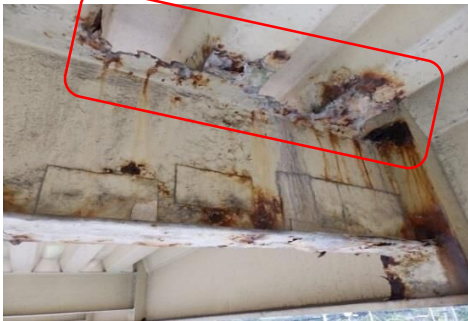
鋼床版の腐食部の下に位置する箇所で特に腐食が進行している場合、鋼床版が既に断面欠損して漏水していることがある。鋼床版の荷重を支持する機能の低下や錆等の落下による第三者被害のおそれもある

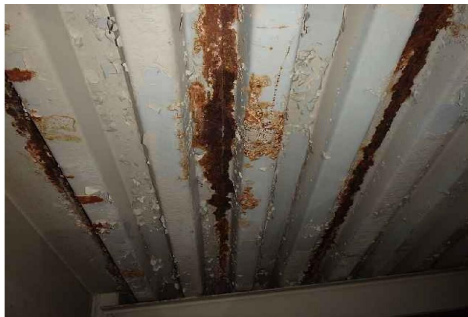
波板上の底鋼板にコンクリートが充填された床版では、上部から浸入した雨水が鋼板の合わせ目の凹凸で滞留してその位置で著しく腐食が進行することもあり、必ずしも鋼板凹部での腐食が先行するわけではない。線状の腐食減肉や断面欠損が生じると床版は一体性を失うこともある。

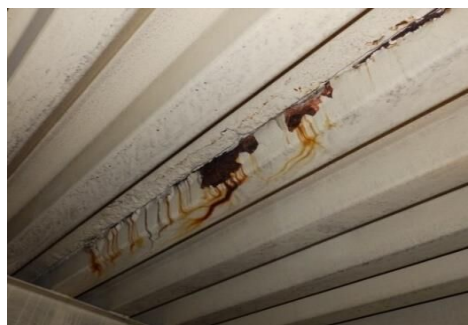
波板上の底鋼板にコンクリートが充填された床版では、上部から浸入した雨水が鋼板の合わせ目の凹凸で滞留してその位置で著しく腐食が進行することもあり、必ずしも鋼板凹部での腐食が先行するわけではない。線状の腐食減肉や断面欠損が生じると床版は一体性を失うこともある。

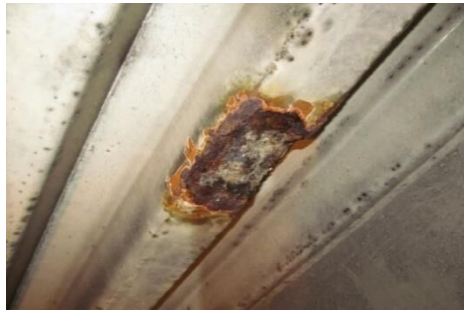
上面から床版内部を通ってきた雨水によって底鋼板が上側から腐食する場合、著しく腐食する位置や範囲は、舗装材の仕様や床版の構造など様々な条件で異なってくる。他の個所でも同じ条件になっている場合には同様の腐食が生じることもある。

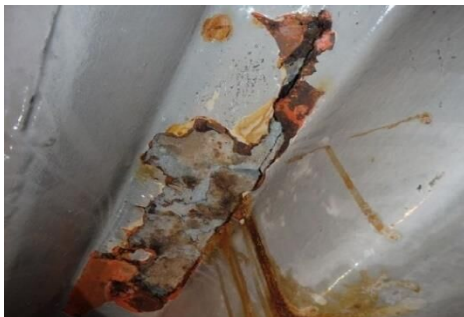
底鋼板にコンクリートが打設された形式の床版では、構造や仕様によってコンクリート部分が床版の耐荷性能に果たす役割や程度はそれぞれ異なるため、底鋼板の腐食減肉や断面欠損の影響を評価する場合、床版の耐荷機構にも注意する必要がある。

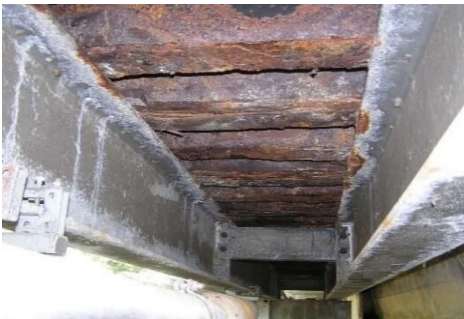
鋼板の防食被膜が広範囲に失われて鋼材表面の広範囲で腐食が損傷する場合、表面に錆が層状に形成されることがある。このような場合、広範囲に板厚減少が生じて耐荷性能が大きく低下する可能性があるが、錆を除去しないと板厚減少量の把握や断面欠損の有無の確認は難しいことが多い。

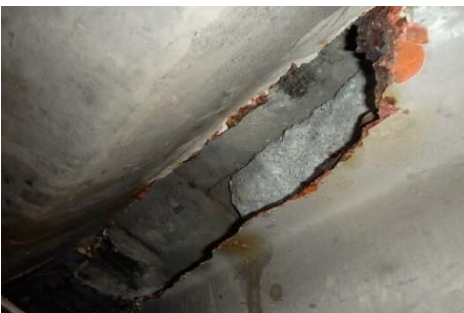
底鋼板と内部に打設された床版コンクリートはずれ止めなどで一体化されておらず、鋼板とコンクリートの間には隙間が生じていることがある。そのため鋼板上面まで到達した水がどこに滞留して鋼板の腐食を促進させているのかは、腐食が相当に進行するまで裏面からは確認が難しいこともある。

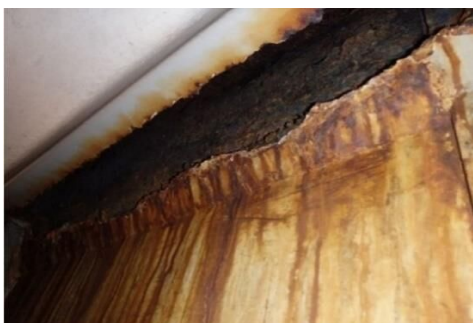
主桁と床版の接合部の鋼板が広く腐食によって断面減少している。また錆汁の漏出からは断面欠損を生じて上面側からの雨水が漏れ出ている可能性がある。主桁と床版の一体性が損なわれていると耐荷性能は大きく低下している可能性が高い。

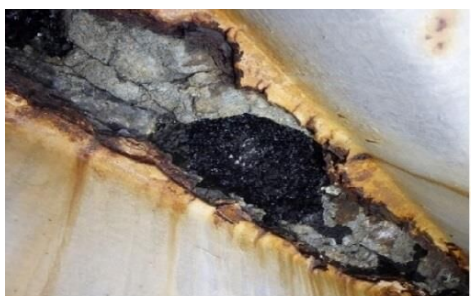
腐食した鋼板を除去した例である。鋼板上のモルタルも劣化しており、路面陥没や踏み抜きが生じるような状態となっている。このように床版としての耐荷性能が大きく低下していても、鋼板上面側からの腐食の程度を裏面の外観だけで評価することは難しい場合も多い。

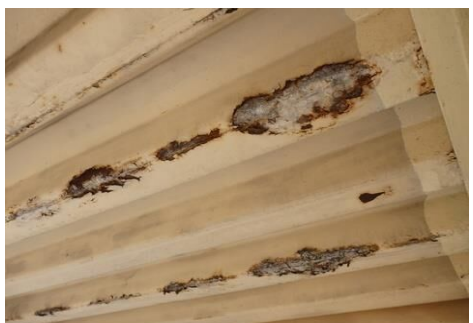
上面からの雨水で著しく腐食が進行した床版下面の鋼板が断面欠損を生じている。このような場合、床版コンクリートが脱落して第三者被害を及ぼす可能性がある。また床版としての耐荷性能は大きく低下している可能性が高い。

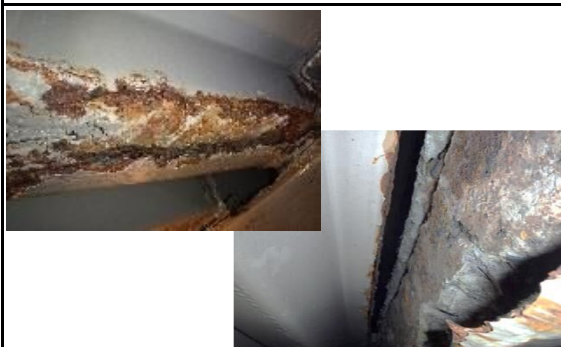
上面からの雨水で著しく腐食が進行した床版下面の鋼板が断面欠損を生じている。このような場合、床版コンクリートが脱落して第三者被害を及ぼす可能性がある。また床版としての耐荷性能は大きく低下している可能性が高い。

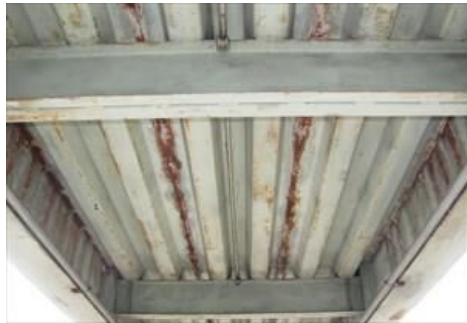
上部からの雨水の浸入の可能性があり、デッキプレートの継目や端部からのさび汁が生じている場合、裏面（上面）側から既に腐食が著しく進行し、継ぎ目で鋼板の一体性が失われていることもある。その場合、床版としての荷重を支持する機能の低下や腐食が著しい箇所での踏み抜きのおそれもある。

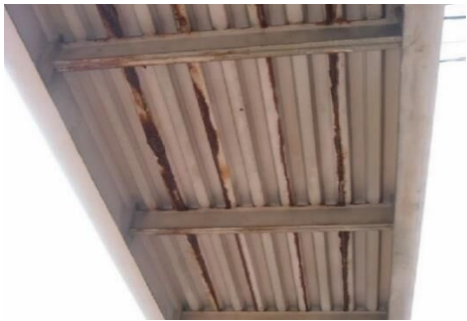
上部からの雨水の浸入の可能性があり、デッキプレートの継目や端部からのさび汁が生じている場合、裏面（上面）側から既に腐食が著しく進行し、継ぎ目で鋼板の一体性が失われていることもある。その場合床版としての荷重を支持する機能の低下や腐食が著しい箇所での踏み抜きのおそれもある。

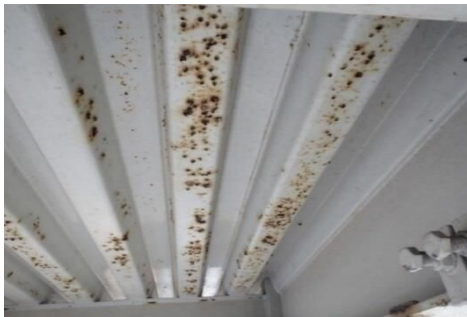
上面からの雨水によって底鋼板の腐食が下面に及んだ場合、塗膜が下層から損傷していくことで、外面側から劣化が進行した場合とは異なる塗膜の変状が見られることがある。塗膜表面で特異な変色や発錆が見られる場合、その性状や分布などにも着目して原因を推定する必要がある。

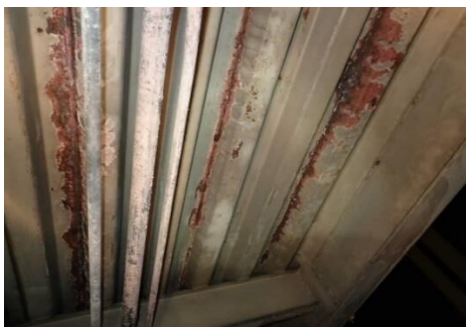
底鋼板の裏面まで著しい腐食が生じて断面欠損が生じている場合、荷重を支持する機能が低下し、歩道橋利用者が床版を踏み抜く可能性もある。また、床版を貫通してきた雨水が滴下して、床版より下に位置する他の部材や付属物の防食機能の低下や腐食を生じさせることがある。このような特定の部位に集中する水による腐食は原因が排除されないままでは急速に進行することがある。

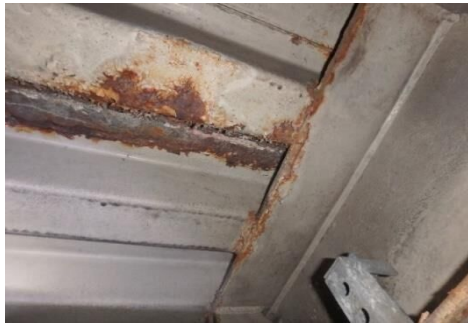
底鋼板の裏面まで著しい腐食が生じて断面欠損が生じている場合、床版を貫通してきた雨水が滴下して、床版より下に位置する他の部材や付属物の防食機能の低下や腐食を生じさせることがある。このような特定の部位に集中する水による腐食は原因が排除されないままでは急速に進行することがある。

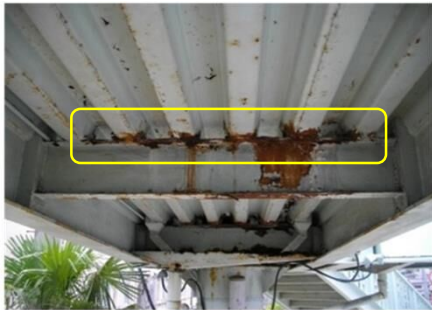
床版の底鋼板が上からの雨水で腐食する場合、水の浸入経路や縦横断勾配によっては特定の部位に腐食が生じることがある。その場合、原因が除去されないとその部位で急速に腐食が進行する可能性がある。また構造的に協働して抵抗する複数の部材が同じ位置で損傷すると耐荷性能が急速に低下することもある。

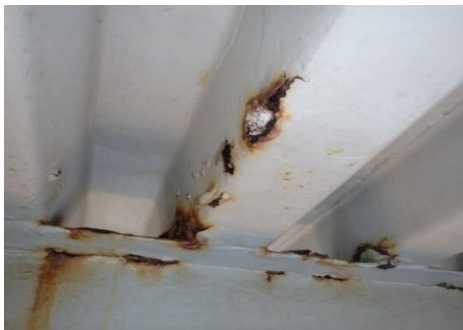
上面からの雨水で著しく腐食が進行した床版下面の鋼板が断面欠損を生じている。このような場合、床版コンクリートが脱落して第三者被害を及ぼす可能性がある。また床版としての耐荷性能は大きく低下している可能性が高い。

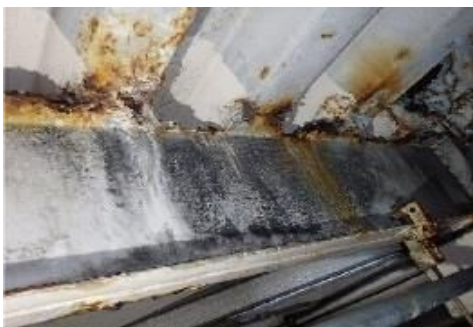
鋼床版の腐食部の下に位置する箇所ですら特に腐食が進行している場合、鋼床版が既に断面欠損して漏水していることがある。鋼床版の荷重を支持する機能の低下や錆等の落下による第三者被害のおそれもある。

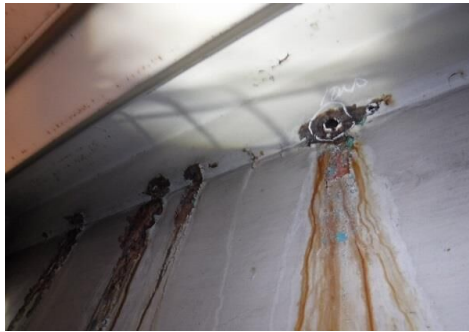
底鋼板の断面欠損部で床版を貫通してきた雨水が漏出している場合、下方に位置する部位や部材で防食機能の低下や腐食を著しく促進させることがある。このような特定の部位に集中する水による腐食は原因が排除されないままでは急速に進行することがある。

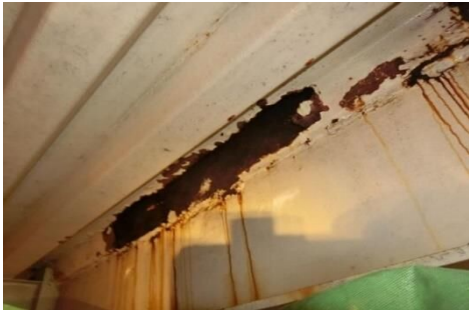
底鋼板の断面欠損部で床版を貫通してきた雨水が漏出している場合、下方に位置する部位や部材で防食機能の低下や腐食を著しく促進させることがある。このような特定の部位に集中する水による腐食は原因が排除されないままでは急速に進行することがある。

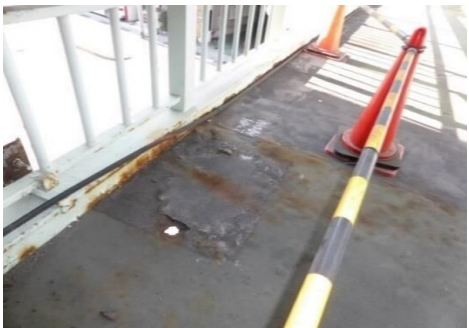
舗装面など歩廊部表面に変状が生じた場合、その部分から床版内部に雨水が浸入していることがある。なお舗装の補修が行われている場合にも、雨水の浸入が完全に防止できていないこともあることに注意が必要である。

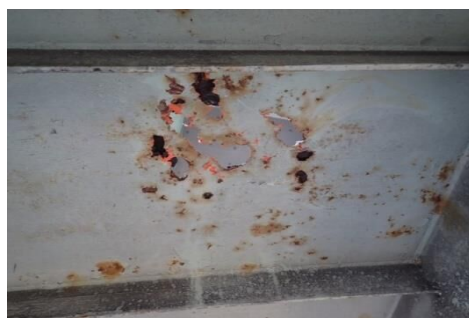
鋼床版上面に広く滞水が生じる場合、広範囲に腐食による板厚減少が生じることがあり、その場合、一部で断面欠損が確認された時点で、その周囲もほとんど健全な板厚が残っていないこともあるため荷重を支持する機能の低下や踏み抜き事故の発生にも注意が必要である。

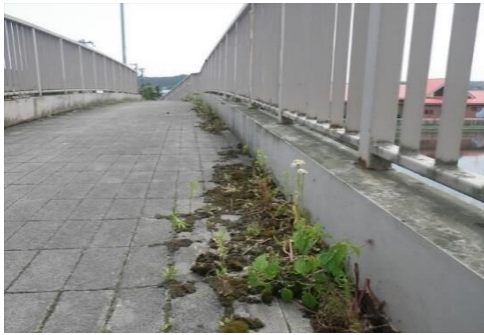
地覆と舗装の境界面に土砂の堆積が見られる場合、橋面の勾配等により、雨水の滞留が生じやすく湿潤な環境となっており、地覆に腐食が生じている可能性がある。土砂等を除去しなければ状態が把握できないことが多い。

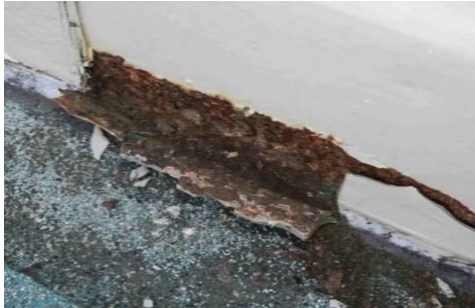
塗装にひびわれやうきが見られる場合、舗装等で見えない部分で断面欠損等が生じ地覆内に水が浸入している可能性がある。その場合、床版や主桁等の内部で腐食が進行しており、部材の耐荷力に影響を及ぼしている場合もある。

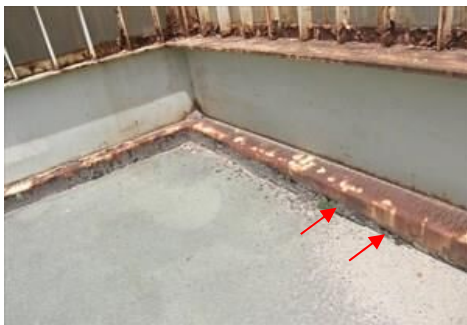
路面境界部で腐食による板厚減少が生じている場合、舗装等で見えない部分で断面欠損等が生じ地覆内に水が浸入している可能性がある。その場合、床版や主桁等の内部で腐食が進行しており、部材の耐力に影響を及ぼしている場合もある。

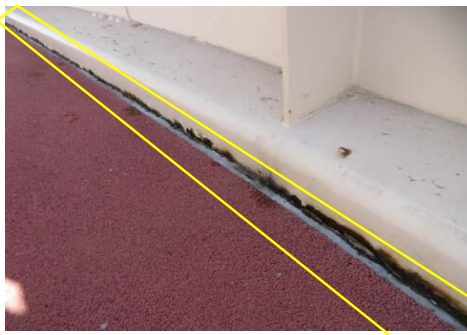
路面境界部で腐食が生じている場合、舗装等で見えない部分で断面欠損等が生じ地覆内に水が浸入している可能性がある。その場合、床版や主桁等の内部で腐食が進行しており、部材の耐力に影響を及ぼしている場合もある。

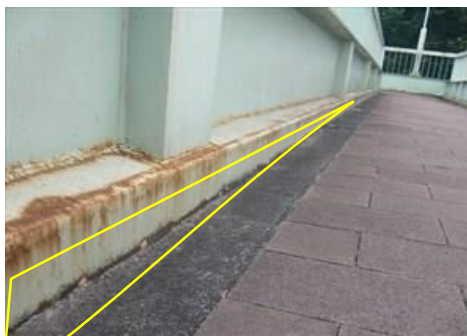
路面境界部で腐食が生じている場合、舗装等で見えない部分で断面欠損等が生じ地覆内に水が浸入している可能性がある。その場合、床版や主桁等の内部で腐食が進行しており、部材の耐力に影響を及ぼしている場合もある。

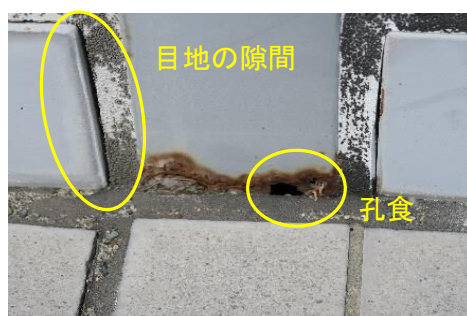
橋面上で目地の割れや隙間、孔食が見られる場合、水みちになり、裏面側の床版や主桁等で腐食が進行している場合がある。

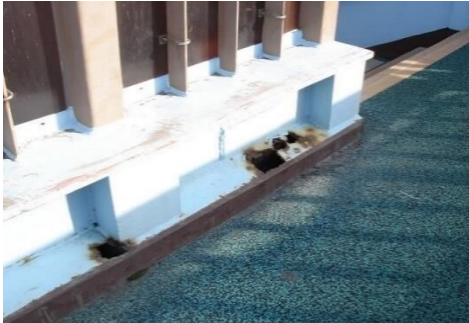
腐食により，明らかな断面欠損や著しい板厚減少が見られる場合，地覆内に水が浸入し，床版や主桁等の内部で腐食が進行しており，部材の耐荷力に影響を及ぼしている場合もある。

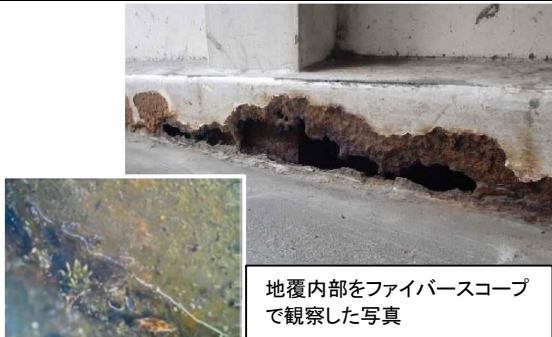
地覆内部をファイバースコープで観察した写真

腐食により，明らかな断面欠損や著しい板厚減少が見られる場合，地覆内に水が浸入し，床版や主桁等の内部で腐食が進行しており，部材の耐荷力に影響を及ぼしている場合もある。

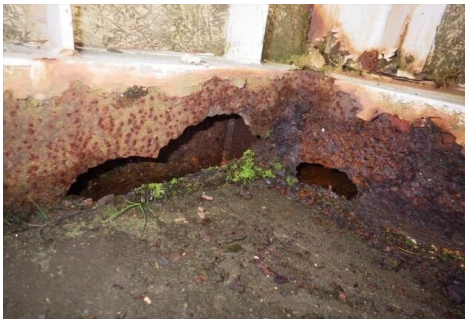
腐食により，明らかな断面欠損や著しい板厚減少が見られる場合，地覆内に水が浸入し，床版や主桁等の内部で腐食が進行しており，部材の耐荷力に影響を及ぼしている場合もある。

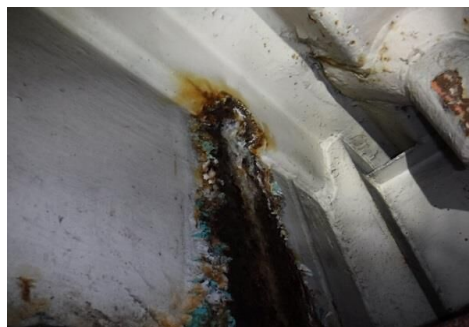
主桁と床版デッキプレートとの接合部付近から漏水が確認できる場合，地覆から水が浸入している可能性があり，床版デッキプレートや主桁の内側に腐食による断面減少が生じて耐荷力に影響を及ぼしている場合もある。

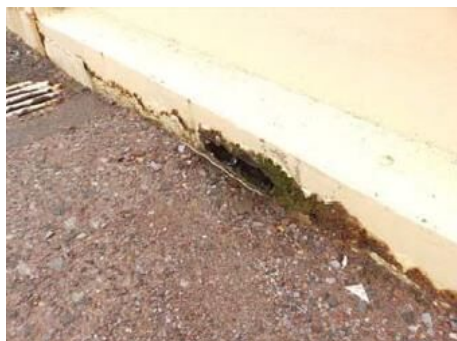
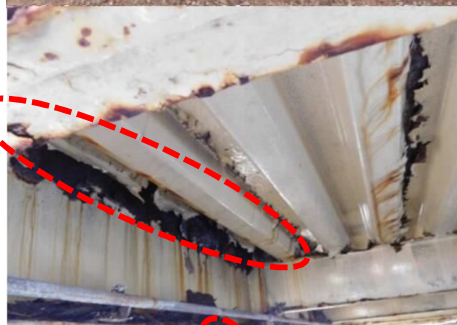
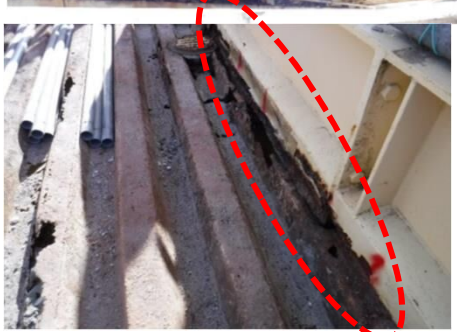
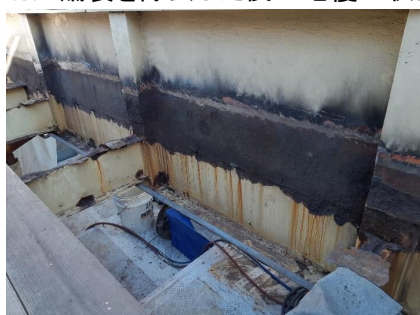
※ 舗装を除去した後の地覆の状態

※ 舗装を除去した後の主桁腹板の状態

腐食により地覆外面に明らかな断面欠損や著しい板厚減少が見られる場合、地覆内に水が浸入し、主桁や床版端部に滞水し、内部から主桁や床版の腐食を進展させることがある。デッキプレート上面や主桁の腐食の著しい進展が懸念されるだけでなく、既に腐食が局所的に進展している可能性がある。
