## 参考資料 1

一般的な構造と主な着目箇所

## 参考資料1. 一般的な構造と主な着目箇所

### 横断歩道橋の損傷事例

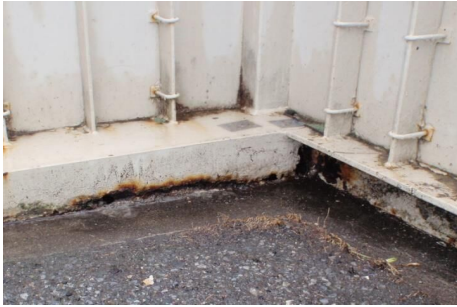
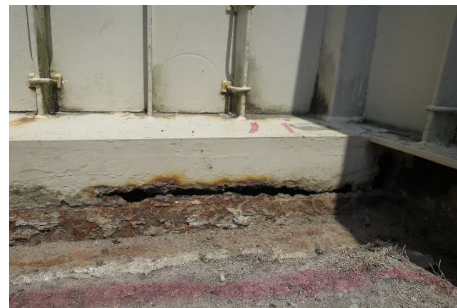
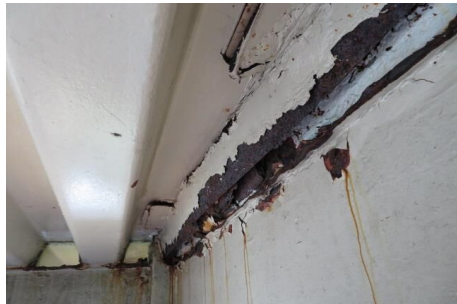
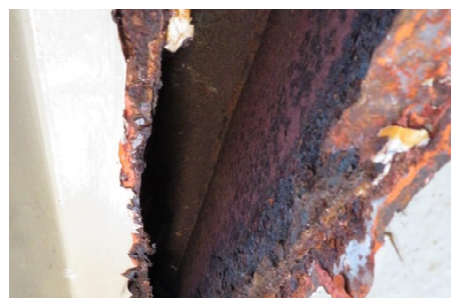
※ 舗装を除去した後の地覆の状態

※ 腐食片を除去した後の主桁腹板の状態

地覆際に滞水跡が確認され、腐食により、明らかな断面欠損や著しい板厚減少が見られる場合、地覆内に水が浸入し、主桁や床版端部に滞水し、内部から主桁や床版の腐食を進展させることがある。デッキプレートや主桁の腐食の著しい進展が懸念されるだけでなく、既に腐食が局所的に進展している可能性がある。

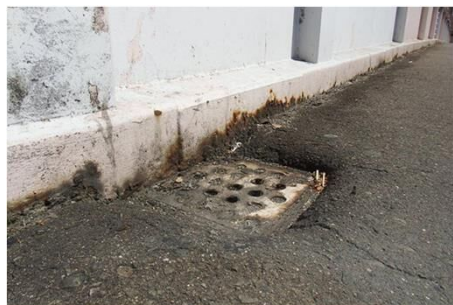
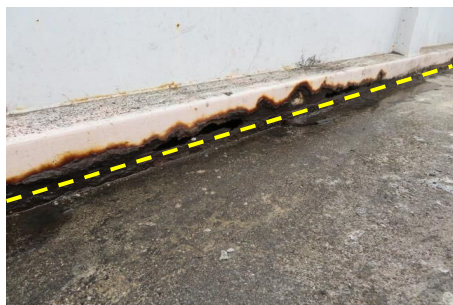
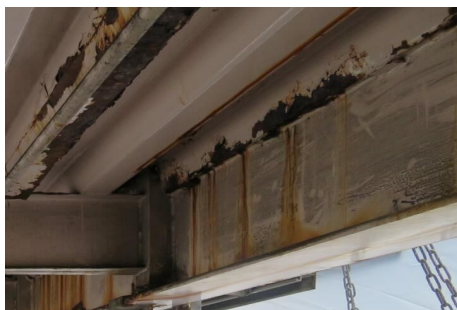
※ 舗装を除去した後の地覆の状態

腐食により地覆外面に明らかな断面欠損や著しい板厚減少が見られる場合、地覆内に水が浸入し、主桁や床版端部に滞水し、内部から主桁や床版の腐食を進展させることがある。デッキプレート上面や主桁の腐食の著しい進展が懸念されるだけでなく、既に腐食が局所的に進展している可能性がある。

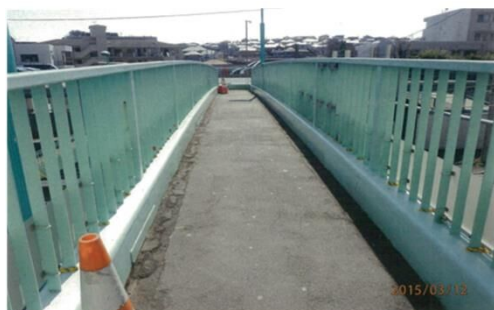
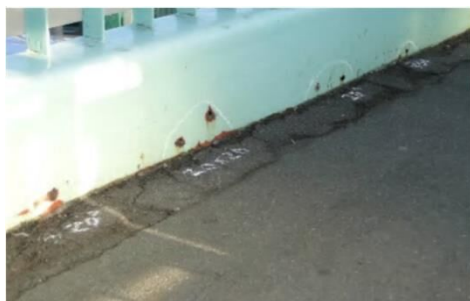
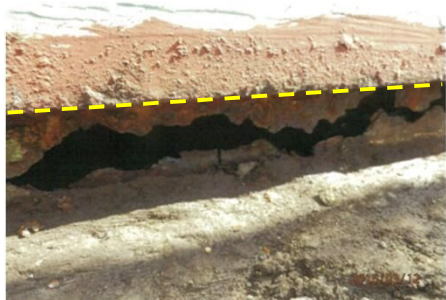
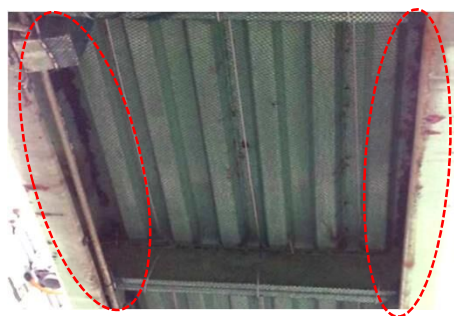
※ 舗装を除去した後の地覆の状態

地覆際の舗装に異常がみられ、地覆に腐食が見られる場合、舗装下にある地覆板にも欠損が生じており、地覆内に水が浸入し、主桁や床版端部に滞水し、内部から主桁や床版の腐食を進展させることがある。デッキプレートや主桁の腐食の著しい進展が懸念されるだけでなく、既に腐食が局所的に進展している可能性がある。

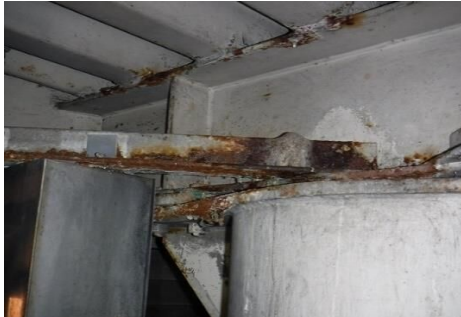
上下部接続部は狭隘で湿潤環境となりやすく防食機能の低下や腐食が促進されることがある。また床版など上部構造からの漏水があると、その直下周辺で急速に防食機能の低下や腐食の進行が生じることがある。

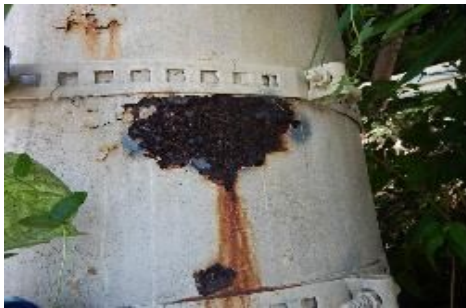
橋脚柱の表面に附属物などで突起や段差があると流下する雨水が同じ箇所滞留して局部的に防食被膜の劣化や腐食が促進されることがある。橋脚柱と異種の金属の附属物が設置されている場合、防食被膜の劣化や損傷により絶縁機能が失われる異種金属接触腐食が生じることがある。

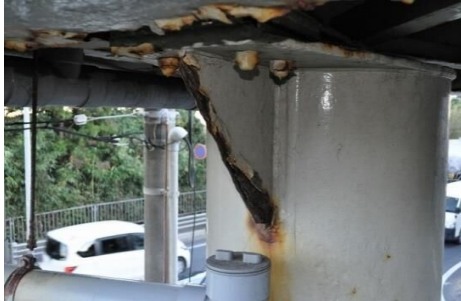
橋脚柱に設けられた補剛材など縦方向部材は水みちとなりやすく、防食被膜の劣化や腐食が促進されることがある。補強材端部の溶接部は応力集中により疲労亀裂を生じやすい箇所であるが腐食により亀裂が視認しにくくなることに注意が必要である。

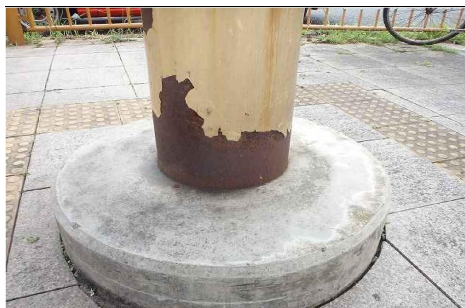
塗膜が層状に剥離して脱落している場合、防食機能が当初より十分でなかったり、浮きを生じて広範囲に防食機能が低下していることがある。その場合、そのまま放置すると密着していない塗膜下を含め広範囲に腐食が急速に進行していくこともある。

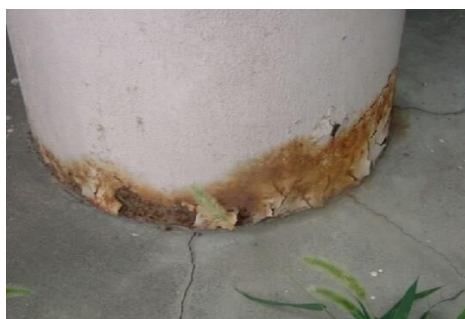
柱基部のコンクリートにひびわれがあると、雨水が浸入して柱本体や鉄筋が地中部で腐食することがある。また、湿潤環境となりやすい地際部では防食被膜の劣化や鋼製柱の腐食が進行しやすく、板厚減少や断面欠損に至ることもある。断面欠損を生じると柱内部にも雨水が浸入する。

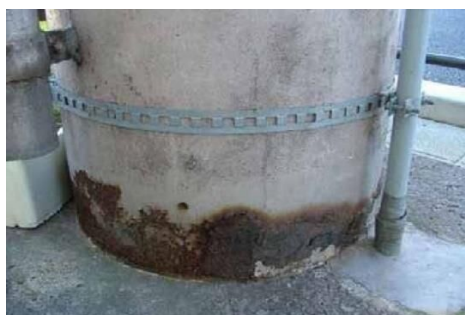
橋脚基部は湿潤環境になりやすく基部近傍で橋脚全周に局部的に腐食が進行して板厚減少や断面欠損を生じることがある。全断面が断面減少すると柱部材では耐荷力が著しく低下し、橋脚柱では座屈や倒壊が生じやすくなることに注意が必要である。

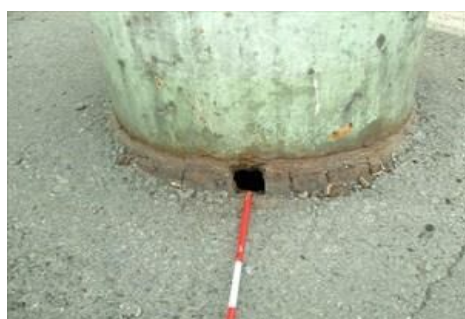
湿潤環境となりやすい地際部では防食被膜の劣化や鋼製柱の腐食が進行しやすく、根巻きコンクリートのひびわれや橋脚柱との隙間からも雨水が浸透して直接視認できない地中部でも腐食が進行して板厚減少や断面欠損に至ることもある。

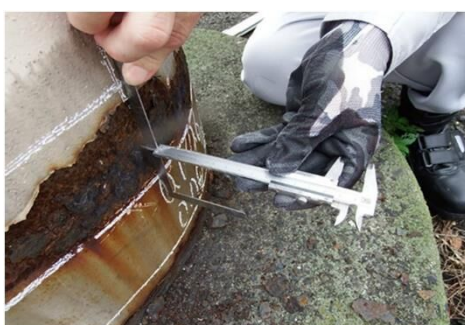
橋脚基部では橋脚全周に局部的に腐食が進行することが多い。著しい腐食を生じる位置は、湿潤環境になりやすい地際だけでなく、跳ね水の当たる箇所や溶接線など段差や凹凸がある位置など構造や立地によって様々である。原因によっては放置すると急速に腐食が進行する。

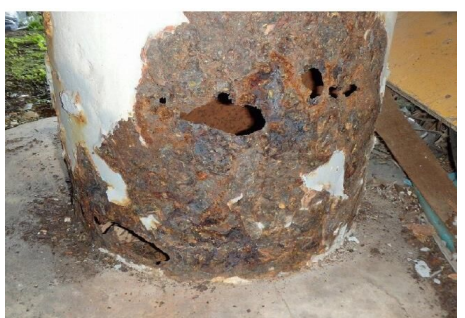
鋼製橋脚のような閉断面部材では、何らかの原因で内部に雨水が浸入すると柱基部内部に滞水を生じたり、結露を繰り返すなどで内部から腐食が進行することがある。その場合、外面に防食被膜の劣化や発錆などの異常が現れたときには既に耐荷力が大きく低下していることもある。

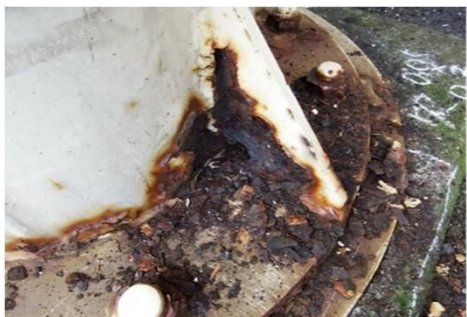
橋脚柱を流下した水が速やかに排除されず滞留すると高湿度環境が継続して著しく腐食を進行させることがある。補強材の溶接部に腐食減肉や腐食による表面凹凸が生じると亀裂が生じやすくなる。なお腐食部では錆を除去しないと亀裂の有無を目視で確認することは難しい。

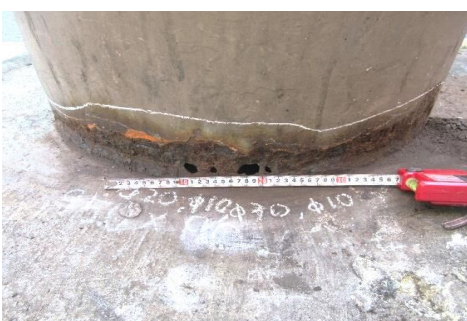
橋脚基部の局部で板厚減少を伴う腐食が生じている場合、何らかの原因で浸入した雨水等の柱内部での滞留によって、内部からの腐食が進行している場合がある。柱としての耐荷力が低下しており、地震等の作用により座屈や倒壊が生じる可能性がある。

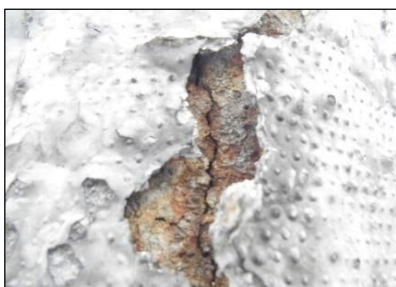
貼紙防止のアルミ被覆がされた鋼製橋脚柱で母材に腐食が生じている。電位差のある異種金属が直接接触したり雨水の介在で電氣的に接続されると腐食が急速に進行する異種金属接触腐食が生じる。放置すると短期間で断面欠損に至ることもある。塗装や樹脂材で絶縁して異種金属を組み合わせた仕様の場合、絶縁不良に注意が必要である。

- 橋脚に孔食が確認できる場合には、橋脚内部に雨水等が浸入し滞水や腐食が生じることがあるため、内部の詳細な状態の把握を行うことも検討する必要がある。
- 異種金属接触腐食は、電位差のある異種の金属が接触していたり、極めて近接している場合に雨水等の水分によって電氣的に接続されることで、より電位差の低い（卑な）金属が激しく腐食する現象である。附属物やその取付ボルトなどで鋼製橋脚など本体部材と異なる金属材料が用いられることも多く注意が必要である。

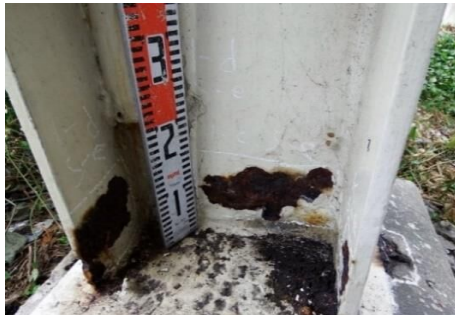
H型部材など開断面の形式の柱部材では地際部で狭隘な空間ができやすく、塵埃の堆積や排水勾配の不足なども生じやすいことから滞水を生じたり湿潤環境が継続することも多い。防食被膜の劣化や損傷を放置すると急速に腐食が進行することがある。

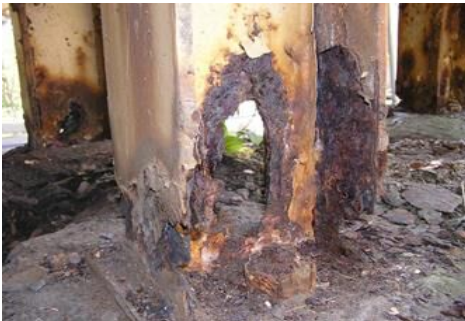
H型部材など開断面の形式の柱部材では地際部で狭隘な空間ができやすく、塵埃の堆積や排水勾配の不足なども生じやすいことから滞水を生じたり湿潤環境が継続することも多い。防食被膜の劣化や損傷を放置すると急速に腐食が進行することがある。

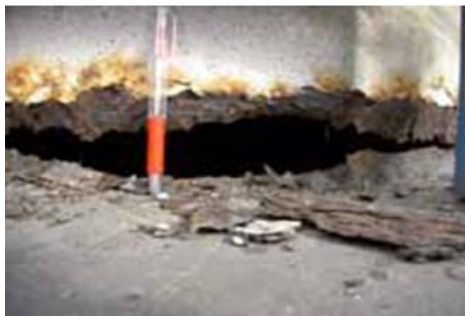
橋脚基部に腐食により、断面欠損や著しい板厚減少が生じている場合、既に耐荷力が低下して、地震等の作用により座屈や倒壊のおそれもある。

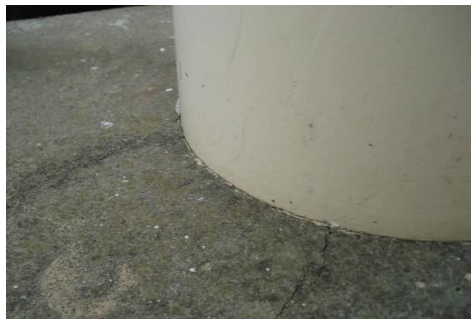
根巻きコンクリートにひびわれが見られる場合、内部への雨水の浸透が想定される。湿潤環境が継続すると橋脚本体や内部鋼材の腐食が進展する可能性がある。

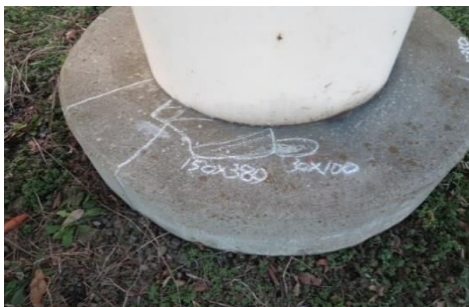
根巻きコンクリートにひびわれが見られる場合、内部への雨水の浸透が想定される。湿潤環境が継続すると橋脚本体や内部鋼材の腐食が進展する可能性がある。

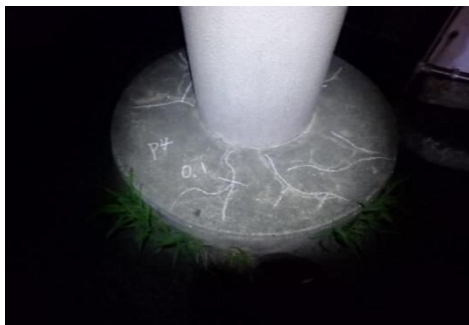
根巻きコンクリートにひびわれや石灰分の滲出が見られる場合、内部への雨水の浸透が想定される。湿潤環境が継続すると橋脚本体や内部鋼材の腐食が進展する可能性がある。

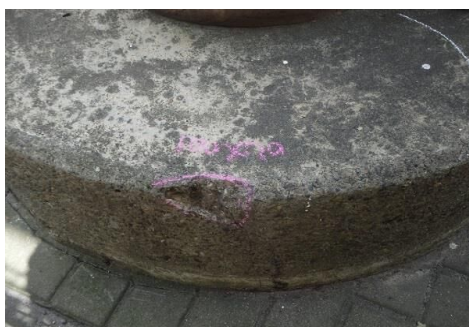
根巻きコンクリートに変色や欠損が見られる場合など、その原因及び根巻きコンクリートや橋脚の耐荷力等への影響が推定できない場合には、詳細な状態の把握を行う必要がある場合もある。

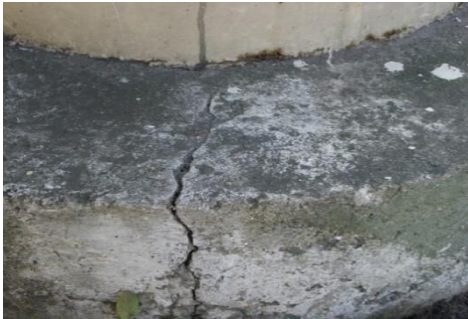
根巻きコンクリートにひびわれや変色が見られる場合、雨水の浸入により橋脚本体や内部鋼材の腐食が進行している可能性がある。  
また、根巻きコンクリートの機能が低下しており、その影響を考慮する必要がある。

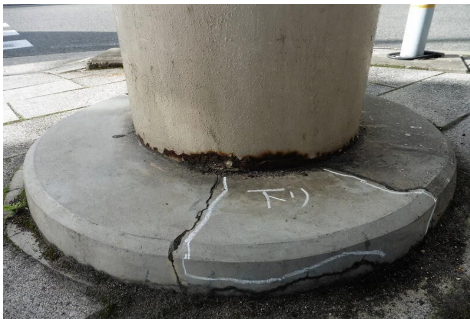
根巻きコンクリートにひびわれやうきが見られる場合、根巻きコンクリートと橋脚の境界部で腐食が生じているなど、雨水の浸入により橋脚本体や内部鋼材の腐食が進行し、耐荷力が低下している可能性がある。  
また、根巻きコンクリートの機能が低下しており、その影響を考慮する必要がある。

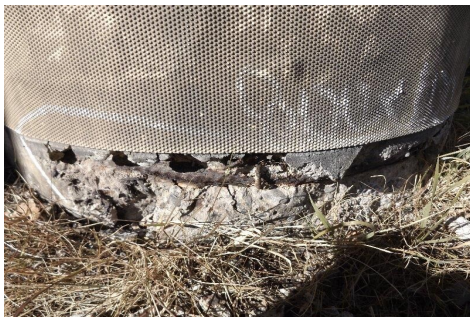
根巻きコンクリートの欠損が見られる場合、その原因によっては、雨水の浸入により橋脚本体や内部鋼材の腐食が進行し、耐荷力が低下している可能性がある。  
また、根巻きコンクリートの機能が低下しており、その影響を考慮する必要がある。

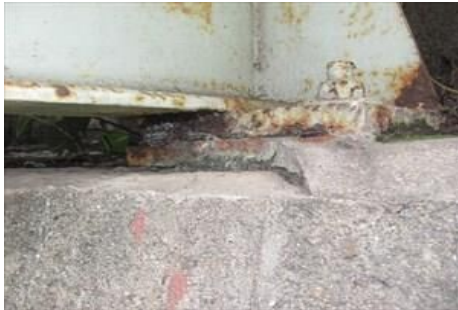
支承周りは狭隘で塵埃の堆積や目地部からの漏水などの影響も受けやすいなど、様々な理由で高湿度環境となりやすい。そのため防食機能の低下や腐食が急速に進むことがある。

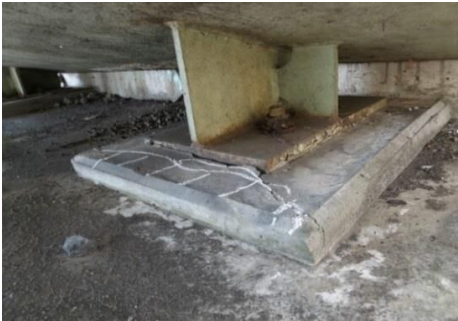
支点部の台座コンクリートや下部構造天端にひびわれがあると、雨水が浸入して内部鋼材を腐食させることがある。環境が改善されないまま放置されると、地震や群衆荷重に対して支承や下部構造の所要の耐荷性能が発揮されない可能性もある。

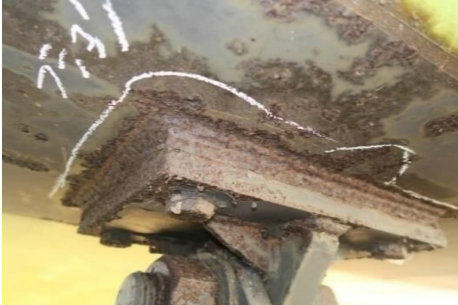
溶接線とその近傍は表面凹凸で滞水を生じやすい一方、塗膜品質が確保しにくい場所であり、塗膜の劣化や鋼材の腐食が進行しやすい。支承周りの溶接部には応力集中による亀裂が生じやすく、腐食による断面減少や表面凹凸は亀裂の発生を助長することがある。

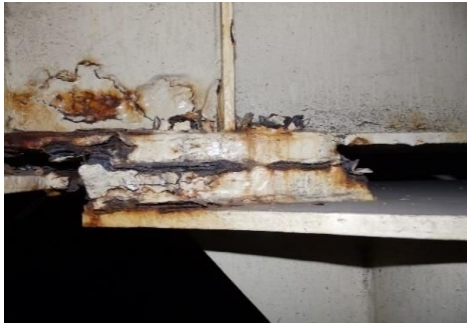
支点部は構造的に滞水しやすいなど高湿度環境になりやすい。支点部は部材の各部に大きな応力集中が生じやすく、腐食による断面減少や断面欠損、あるいは部材の固着が生じると支点部としての耐荷性能を大きく低下させたり、支点が所定の機能を失うこともある。

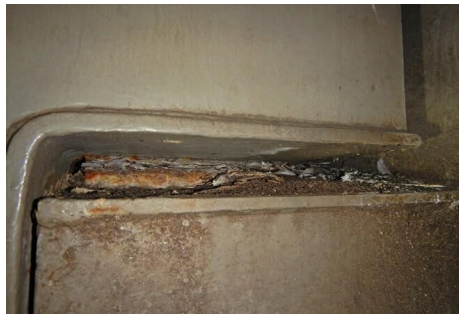
ゲルバー部は、漏水や滞水が生じやすく防食機能の低下や鋼材の腐食が生じやすい。一方で、外観目視が困難な場合が多いため、状態の把握には注意が必要である。

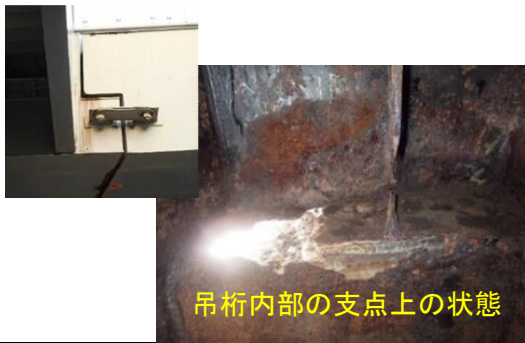
配管等の貫通孔や孔食からゲルバー桁内部に水が浸入することで滞水が生じ、高湿潤環境により防食機能の低下や腐食が生じやすくなる場合がある。既に支承周りで腐食、減肉、欠損が進行している場合もある。外観からは目視困難であり、状態の把握には注意が必要である。

■ゲルバー部の上沓・下沓と鋼材との接合部及び周辺に腐食により板厚減少等が生じている場合、支承機能に及ぼす影響を把握するために、詳細に状態を把握する必要がある場合もある。  
 ■孔食からの水の浸入で内部でも腐食が生じていることもある。内部で腐食が進行している場合には、既に支承周りで腐食、減肉、孔食が進行している場合もある。

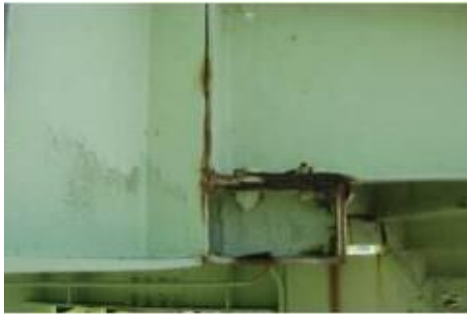
支点部では支承や部材同士がボルト接合されている場合も多い。ボルトや接続部の鋼材に腐食による断面減少が生じると、接合力が低下するなどにより接続部としての機能が低下するだけでなく、構造全体の耐荷性能に影響を及ぼす可能性もある。

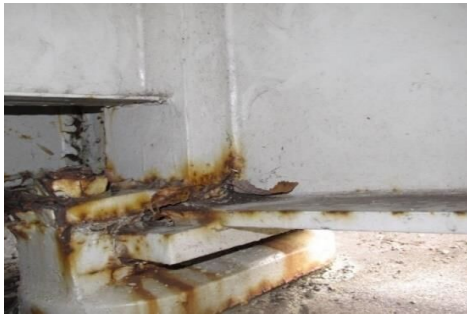
支承が腐食している場合、板厚の減少量の大小にかかわらず、固着等により可動機能が喪失・低下している場合がある。設計の想定とは異なることで、常時の作用に対して主桁に亀裂が生じたり、地震等の大きな作用に対して支承としての所要の耐荷性能が発揮されない可能性もある。

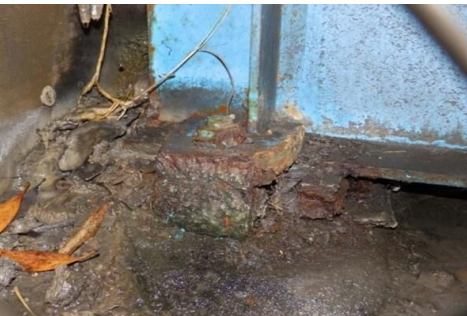
支承が腐食している場合、板厚の減少量の大小にかかわらず、固着等により可動機能が喪失・低下している場合がある。設計の想定とは異なることで、常時の作用に対して主桁に亀裂が生じたり、地震等の大きな作用に対して支承としての所要の耐荷性能が発揮されない可能性もある。

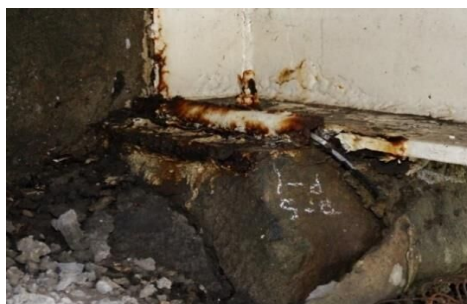
支承が腐食している場合、板厚の減少量の大小にかかわらず、固着等により支承としての回転機能が喪失・低下している場合がある。設計の想定とは異なることで、常時の作用に対して主桁に亀裂が生じたり、地震等の大きな作用に対して支承部が所要の耐荷性能を発揮できないこともある。

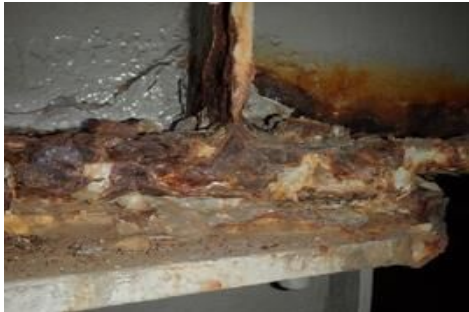
支点部の鉛直補剛材下端部は、雨水の滞留や塵埃の堆積を生じやすく防食機能の低下や腐食の促進が生じやすい。補剛材および近傍の桁部材に断面減少や断面欠損が生じると、局部的であっても群衆荷重や地震の作用に対して局部座屈や破断が生じる可能性がある。

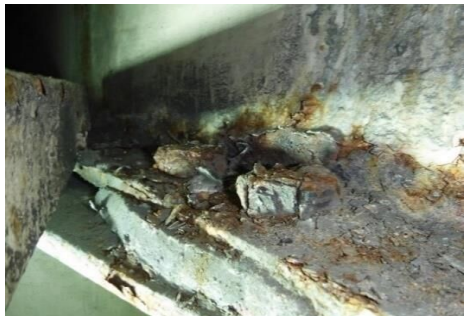
高力ボルトはナットやボルト頭が腐食による断面減少を生じると軸力抜けを生じたり、接合部分の鋼板の腐食や接合部分からの雨水の浸入によるボルト軸部の腐食などにより接合力が低下していることがある。

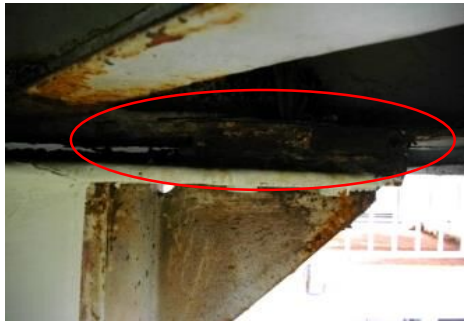
横断歩道橋では橋脚柱と上部構造の横桁が直接ボルトで接合される形式のものもある。横桁に腐食による板厚減少などが確認される場合、ボルトにも腐食が生じている可能性が高く、減肉により緩みが生じていると、ボルトに曲げ応力が生じるなどで破断する可能性もあることに注意が必要である。また、横桁に腐食前から亀裂などが発生している可能性もあり、狭隘部で変状が視認しにくい箇所であることに注意が必要である。

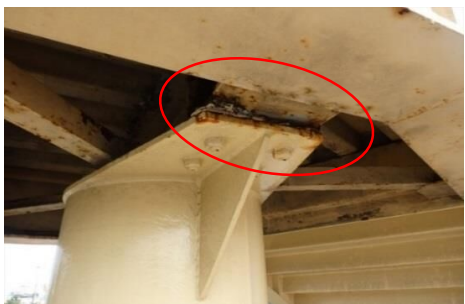
上下部接続部では上部構造から流下してきた雨水が滞留したり、同じ箇所が水切りになるなどで防食機能の低下や腐食の促進が生じやすい。また、鳥獣の糞尿等が堆積して塗膜が劣化することもある。上下部接続部は地震等の作用の影響を受けやすく、腐食が進行すると、横断歩道橋に作用する水平力に対して、上下部接続部にて所要の耐荷性能が発揮できなくなる可能性に注意が必要である。

■ 支承部に腐食による断面欠損や著しい板厚減少が生じると、地震時などに支承の機能が発揮されないおそれがある。

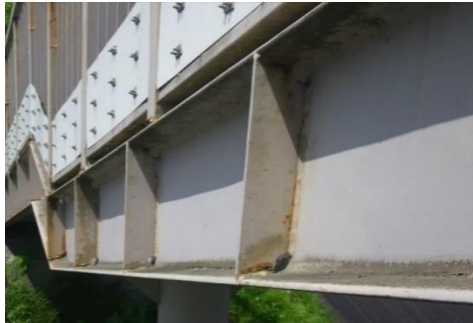
階段部の桁部材は、階段部の作用に対して荷重を支持し、階段部の上下部接続部に伝達するだけでなく、構造形式によっては、地震時に実質的に横断歩道橋本体からの水平力を分担する場合もある。そのため、腐食による板厚減少や断面欠損の影響も、部材としての耐荷機構や役割によっても異なってくることに注意が必要である。

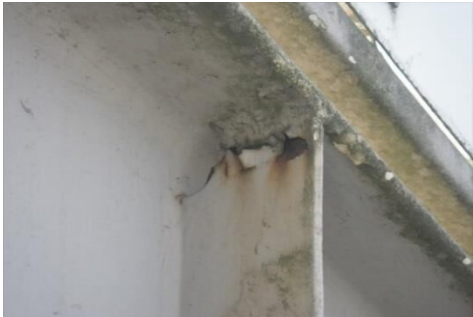
桁形式部材の補剛材に亀裂や腐食による断面欠損が生じると桁の耐荷性能が大きく低下することがある。なお鋼材の亀裂は、その新旧や発生原因によらず停滞していたものが急遽進展しはじめることもあるなど、今後の推移の予測は一般に難しい。

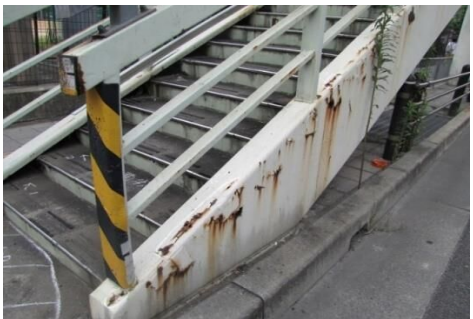
階段部の外側で、内側の踏み板の位置に合致した局所的な塗膜の劣化や腐食が見られる場合、踏み板側から腐食が進行して既に大きく断面減少していたり断面欠損に至っていることもある。その場合、階段の構造安全性のみならず利用者の安全にも影響を及ぼすことがある。

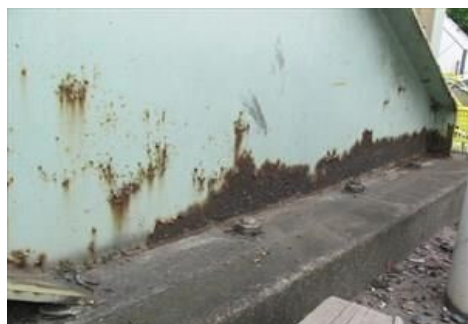
階段基部付近は、滞水しやすく上方からの雨水も流下してくるため防食機能の劣化や腐食が生じやすい。局部的に腐食が進行している場合、階段部の構造によっては耐荷性能が大きく低下することがある。また、環境が改善されないと腐食は急速に進行しやすい。

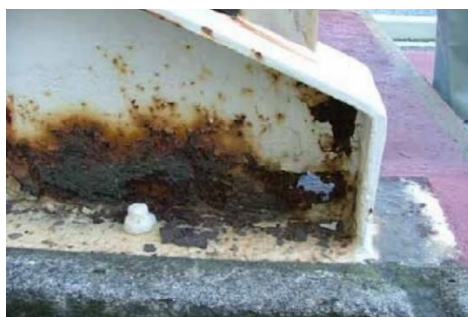
階段基部付近は、滞水しやすく上方からの雨水も流下してくるため防食機能の劣化や腐食が生じやすい。局部的に腐食が進行すると断面欠損に至ることもある。階段基部の断面欠損は地震等の大きな作用に対して荷重が支持できず、所要の耐荷性能が発揮できない可能性がある。また、環境が改善されないと腐食は急速に進行しやすい。

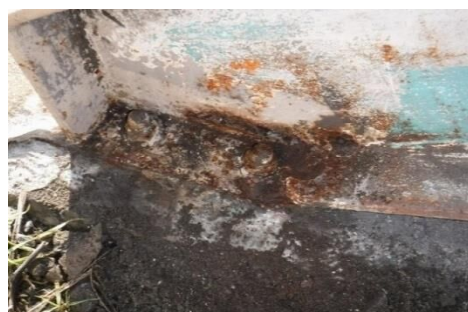
階段基部付近は、滞水しやすく上方からの雨水も流下してくるため防食機能の劣化や腐食が生じやすい。また地際に台座状コンクリートが設けられたものも多いが、コンクリートにひび割れがあると滞水や流下水はコンクリート内部にも浸入するため、コンクリート内部の鉄筋の腐食が進展し、台座コンクリートの荷重を支持する機能が低下する可能性もある。

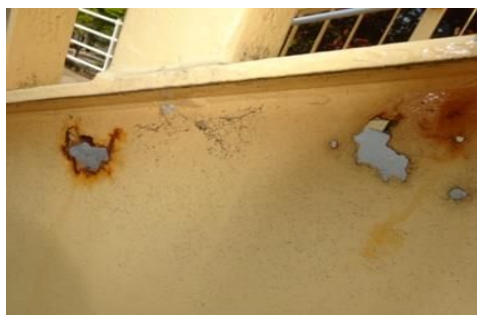
階段部の外側で、内側の踏み板の位置に合致した局所的な塗膜の劣化や腐食、断面欠損が見られる場合、踏み板側からの腐食の進行に起因していることが多い。階段桁の断面減少や欠損は構造安全性のみならず利用者の安全にも影響を及ぼすことがあるため注意が必要である。

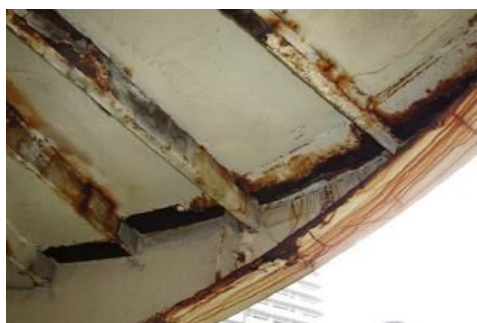
雨水が直接かからない階段裏面の特定部位が著しく腐食している場合、部材の隙間や腐食断面欠損、亀裂の発生などで上面側からの漏水を生じていたり、上面側からの腐食が下まで繋がっていることもある。原因と状態によっては既に主桁と踏み板や蹴上げの接合部の耐荷力が低下しており、階段部の耐荷性能が大きく低下している可能性もある。

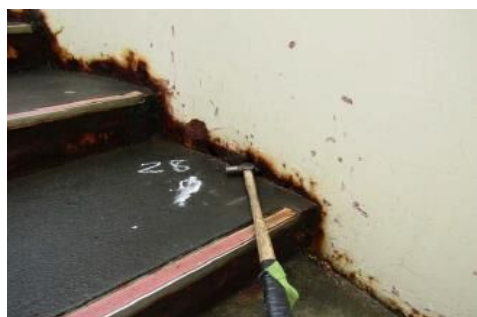
階段踏み板の隅部は塵埃の堆積が生じやすく、上方からの雨水の流下もあって局所的に腐食が進行しやすい。踏み板上面には舗装やモルタル板などが設置されていることが多く、局所的な腐食進行箇所の視認が困難な場合もある。

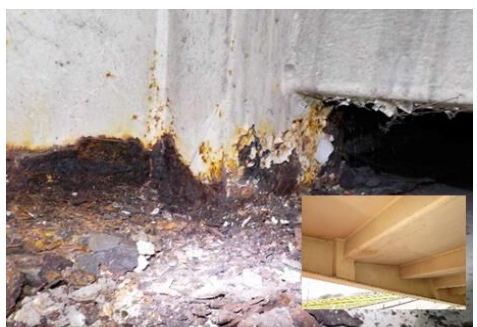
階段部の主桁と踏み板・蹴上げの接合部に顕著な断面減少を伴う腐食が生じている場合、このまま放置されると断面欠損に至り、耐荷力の低下が生じる可能性がある。

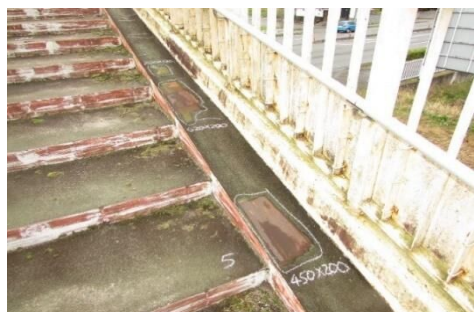
母材の板厚減少はほとんど生じていない場合でも、広範囲に防食被膜の劣化が進行している場合、防錆機能が著しく低下しているため、放置すると急速に腐食が進行する場合もある。

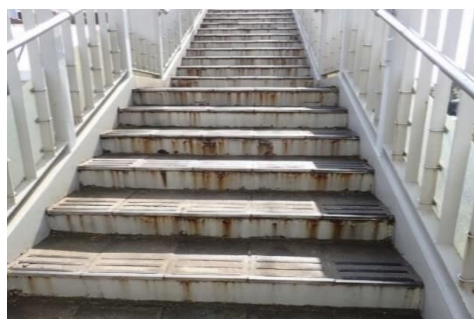
踏み板上面は上からの雨水が流下してくるに加えて、舗装に滑り止めの凹凸があることで滞水しやすく、舗装面の下に浸透し、蹴上げ上面にも滞留しやすい。そのため蹴上げ部に腐食や錆汁が見られる場合、既に踏み板に著しく腐食が進行していることもある。

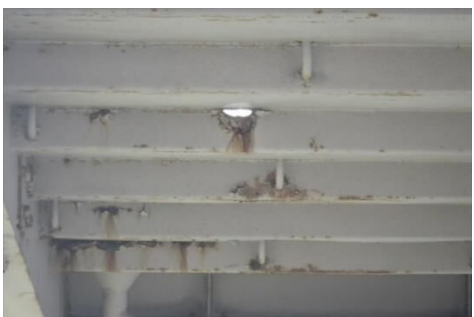
踏み板上面は上からの雨水が流下してくるに加えて、舗装に滑り止めの凹凸があることで滞水しやすく、舗装面の下に浸透し、蹴上げ上面にも滞留しやすい。上側から異常が確認しにくい場合でも、下側から防食被膜の劣化や腐食断面欠損や錆汁の漏出が確認できることがある。

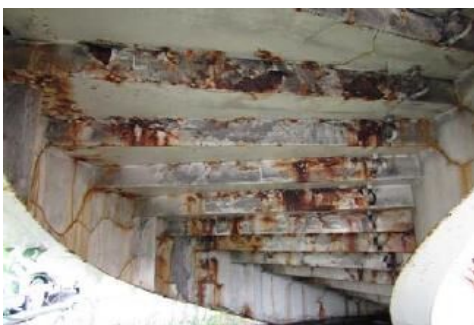
踏み板上面は上からの雨水が流下してくるに加えて、舗装に滑り止めの凹凸があることで滞水しやすく、舗装面の下に浸透し、蹴上げ上面にも滞留しやすい。上側から異常が確認しにくい場合でも、下側から防食被膜の劣化や腐食断面欠損や錆汁の漏出が確認できることがある。

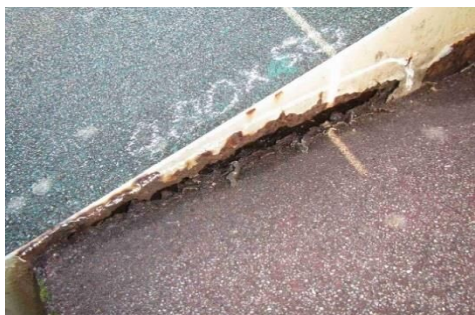
踏み板と蹴上げの境界に連続した板厚減少を伴う腐食が生じている場合、踏み板が所定の鉛直荷重を支持できず、耐荷性能が低下している可能性がある。

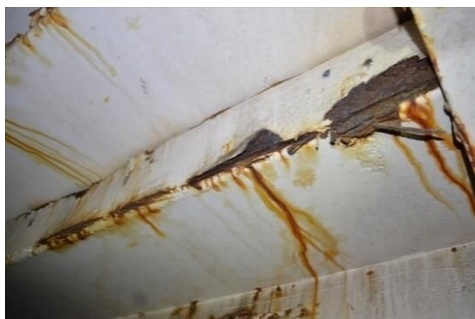
踏み板上面は上からの雨水が流下してくることに加えて、舗装に滑り止めの凹凸があることで滞水しやすく、舗装面の下に浸透し、蹴上げ上面にも滞留しやすい。また薄鋼板の踏み板では排水勾配が機能せず奥側の蹴上げ部との境界部に滞水して、その近傍で集中的に腐食が進行することがある。

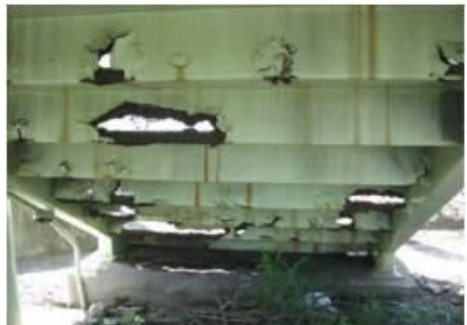
踏み板上面は上からの雨水が流下してくることに加えて、舗装に滑り止めの凹凸があることで滞水しやすく、舗装面の下に浸透し、蹴上げ上面にも滞留しやすい。また薄鋼板の踏み板では排水勾配が機能せず奥側の蹴上げ部との境界部に滞水して、その近傍で集中的に腐食が進行することがある。

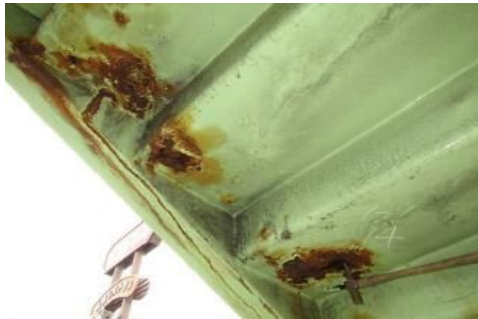
踏み板に著しい腐食により局所的な断面減少が生じている場合、確認時点では耐力への影は限定的であっても、滞水等の環境が改善されなければ、断面欠損に至るなど、耐力が低下し、構造安全性に影響を及ぼす可能性がある。

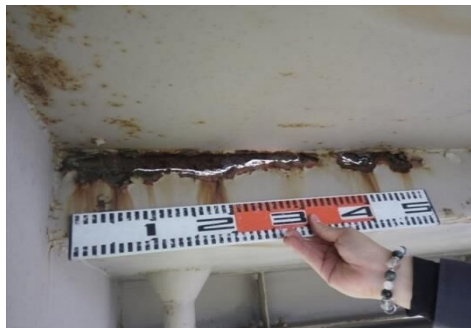
踏み板と蹴上げの境界に腐食により局所的な断面欠損が生じている場合、蹴上げが踏み板を支持できず、踏み板が所定の荷重を支持できなくなっている場合がある。特に蹴上げに繋がる板が踊り場や最上段の歩廊の場合には、境界部には群衆荷重や地震時の作用などで階段一般部よりも大きな荷重が作用することが多いことに注意が必要である。また、歩道橋利用者が階段を踏み抜く可能性がある。

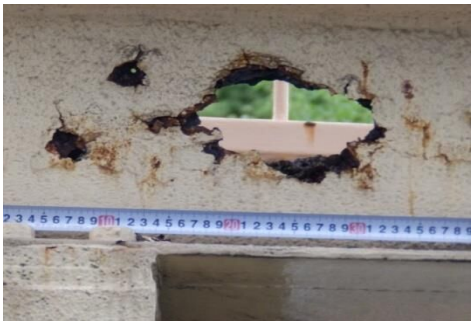
局所的ではあるが蹴上げに腐食により断面欠損や著しい板厚減少がある場合、蹴上げが踏み板からの群衆荷重を支持できず、耐力性能が低下している場合もある。また、歩道橋利用者が階段を踏み抜く可能性がある。

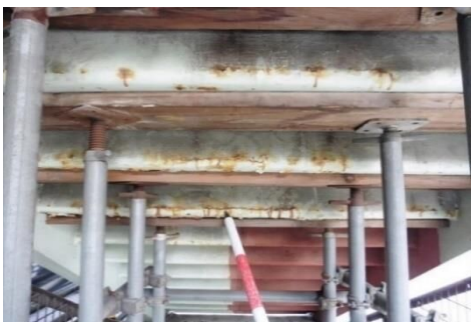
階段部材の断面欠損は板厚減少に対して下面側から仮支持を行おうとしても、構造的に効果的かつ安全な支持が難しい条件も多く、支持方法や支持箇所の設定には注意が必要である。不適切な支持を行うと部位によっては踏み抜きが生じやすくなることもあるため注意が必要である。

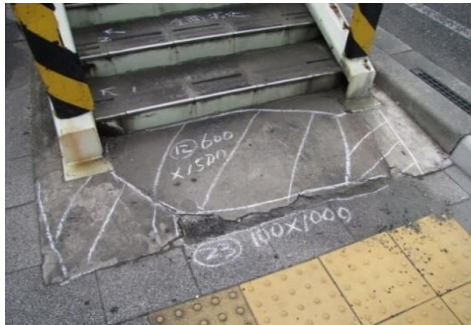
階段部の橋台コンクリートにひびわれやうきが見られる場合、階段部を支持する機能が低下し、階段部の安定に影響を及ぼす可能性もある。

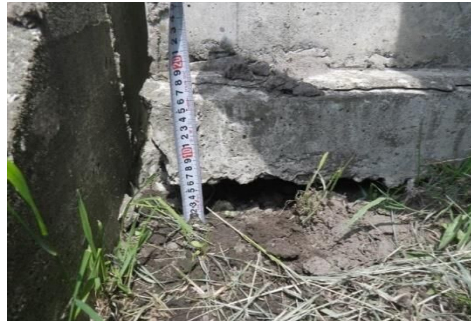
歩道橋の階段桁支持部や橋脚基部は、立地条件や路面水や雨水の流下など様々な原因で土砂流出や洗掘が生じることがある。構造によっては進展すると下部構造の不安定化や支持力の低下に至ることもあり注意が必要である。また原因が排除されないと急速に進行することがある。

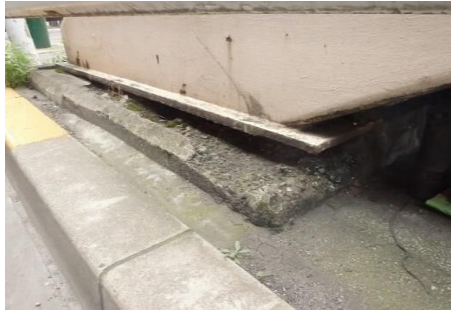
階段部の橋台（あるいは台座コンクリート）と主桁の間に隙間が生じている場合、階段部を支持する機能が低下しており、地震等の大きな外力に対して移動や浮き上がりが生じる可能性がある。橋台で鉛直、水平荷重を支持できなくなると、階段部の橋脚や階段部が取り付けられる上部構造に悪影響を及ぼす可能性も考えられる。

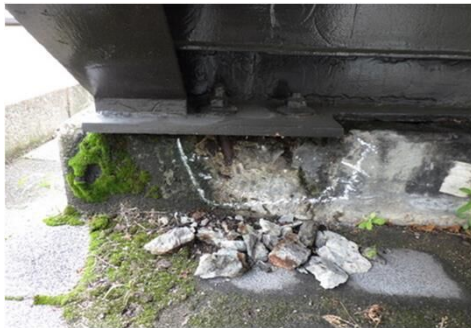
階段部の橋台コンクリートに顕著なひびわれ、剥離が発生している場合、階段部を支持する機能の低下によって、地震等の大きな外力に対して、所要の性能を発揮出来ない可能性がある。

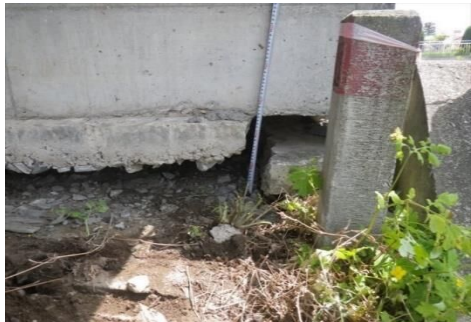
橋脚基部や橋台では路面水や周囲の雨水の流下により土砂流出や洗掘が生じることがある。また下部構造が設置されている道路や盛土あるいは近傍の道路や堤防などで土砂流出や地中空洞が発生するとその影響で下部構造の沈下や傾斜などの不安定化や支持力低下に至ることもある。

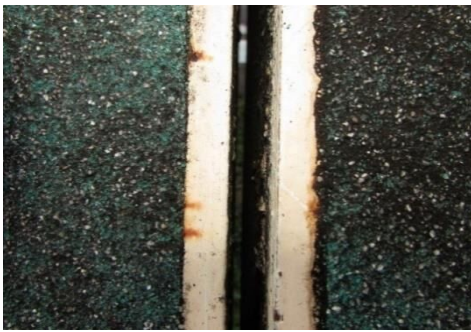
目地部で隙間が生じている場合、その箇所から下の部材の防食機能の低下や腐食が生じることがある。特定の箇所に影響が集中するため局部的に腐食が急速に進行しやすい。階段桁の取付フック部など構造安全性確保や第三者被害防止に重要な部位もあるため注意が必要である。

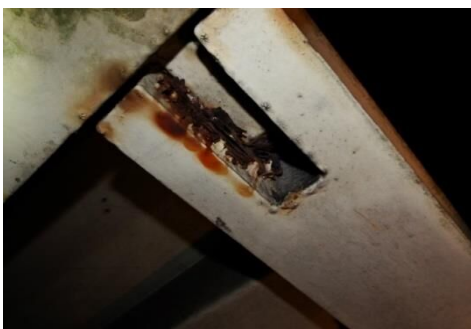
上部構造と階段桁の接続部に用いられるフック等の桁との取付部は狭隘で視認しにくい場合も多い。一方で上方からの雨水の浸入もあり防食被膜の劣化や腐食の促進しやすい環境である。局部的に防食被膜が劣化したり腐食が促進されている場合、取付部が急速に機能低下して危険な状態となることもあり注意が必要である。

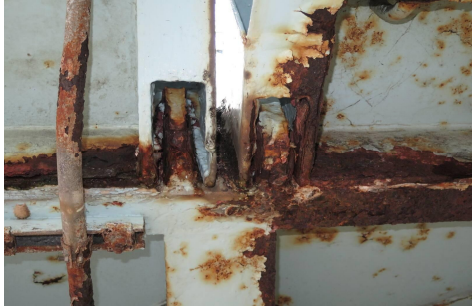
<p><b>例</b></p> <p>フック部に部分的に著しい防食被膜の劣化や腐食の進行が生じている場合、確認時点では耐荷力への影響は限定的であっても、漏水等の影響が改善されないまま放置されると急速に塗装の劣化や腐食の拡大が生じる可能性があり、耐荷力に影響を及ぼす場合もある。</p>
---	--

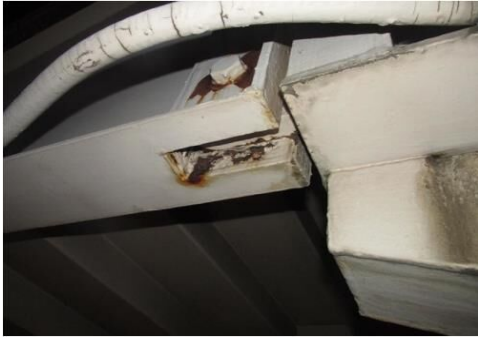
<p><b>例</b></p> <p>階段桁の取付部では塵埃の堆積や雨水の滞留が生じやすい細部構造となっていることが多い。一方で雨水が直接かかったり、伝い水や上方部材からの滴下の影響を受けやすい位置にある場合も多く防食被膜の劣化や腐食が促進されやすい。</p>
--	--

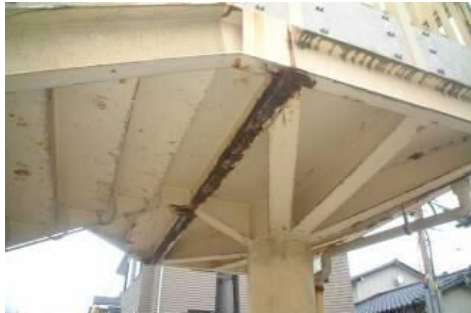
構造間の隙間には、雨水が浸入しやすく、また水切り箇所となるなどでその部位の鋼材では防食機能の低下や腐食が生じやすい。特定の箇所で滞水や高湿度環境の継続が生じるため局部的に腐食が急速に進行しやすい。接続部の腐食では連結機能が低下して部材の落下や段差の発生に至ることもあり注意が必要である。

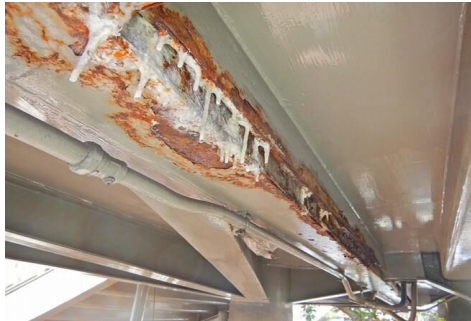
上部構造と階段部の接続部に広範囲に顕著な腐食が生じている場合、内部のフック等の接合部に断面欠損が生じるなど、耐力力が低下している場合があり、地震等の大きな外力に対して、接続部としての機能を発揮出来ない可能性がある。

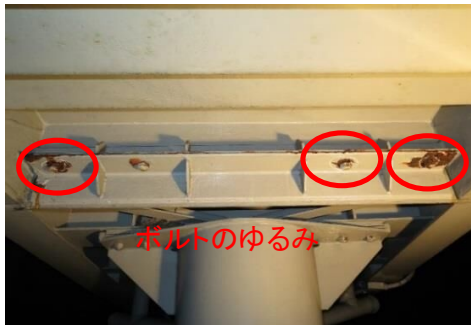
ボルトにゆるみが生じている場合、接続部としての耐力性能が低下している可能性が高く、地震等の大きな外力に対して、接続部としての機能を発揮出来ない可能性がある。またボルト部で応力集中が生じることでボルト孔からの亀裂が発生したり、ボルトの破断に至ることもある。

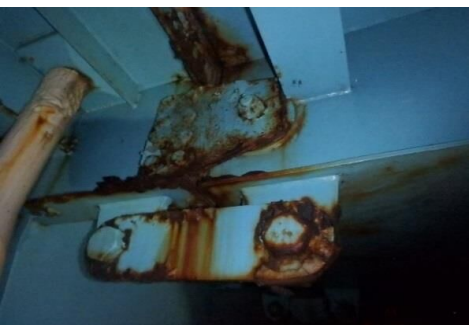
フック部に部分的に著しい防食被膜の劣化や腐食の進行が生じている場合、耐力性能が低下している可能性がある。同様に地震時の移動制限やフェールセーフのための連結部材が腐食している場合、所要の機能が発揮されないこともある。またピン接合部で腐食を生じると、ピンとして所要の可動ができないこともある。

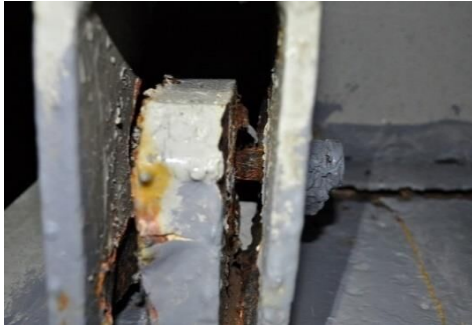
フック部のボルトが明らかに減肉している場合、耐荷力の低下により、接合部としての機能が低下している可能性がある。また、狭隘部で湿潤環境であることから、フック部の上部構造との取付部にも腐食が生じている可能性もある。

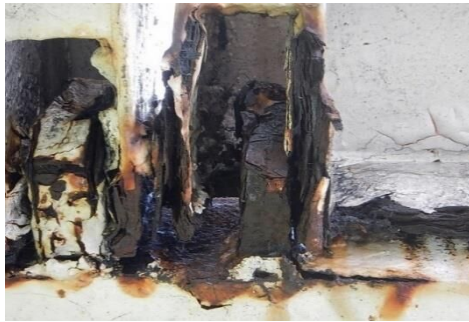
フック部に腐食により断面減少が確認できる場合、耐荷力の低下により、接合部としての機能が低下している可能性がある。

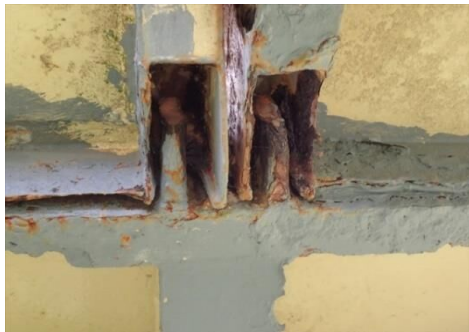
フック部に腐食により断面減少が生じている場合、耐荷力の低下により、接合部としての機能が低下している可能性がある。

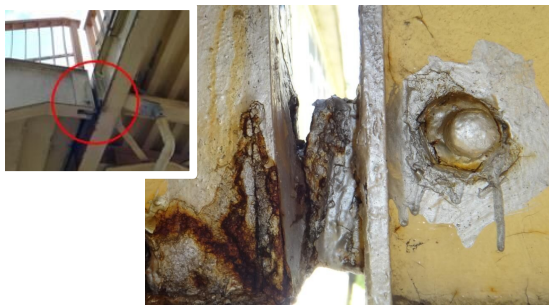
フックやピンが主桁に溶接で接合されている場合、溶接部周りに腐食が生じると、日常の応力変動と相まって、亀裂や破断につながる可能性がある。フックやピンなどの接合機能そのものを担う部材の断面減少や亀裂発生による耐荷力低下は直ちに接合機能の喪失につながる危険性がある。

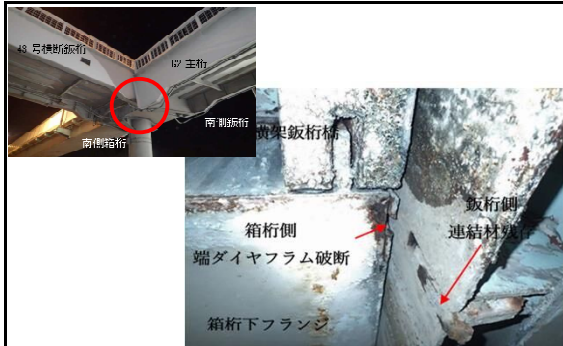
フックやピンの接続部での腐食による断面減少や可動機能の低下は、亀裂の発生を助長する危険性がある。断面減少や亀裂発生による耐荷力低下は直ちに接合機能の喪失につながる危険性がある。

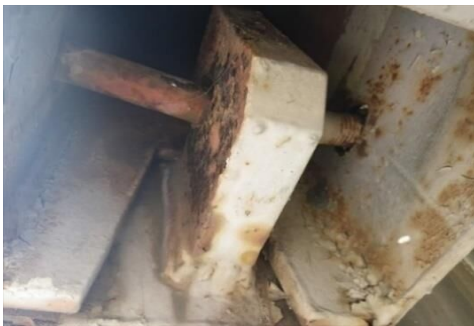
ボルトやピンなどの鋼部材に異常な変形が生じている場合、その部材およびそれが関わる構造の耐荷性能が大きく低下していることがある。

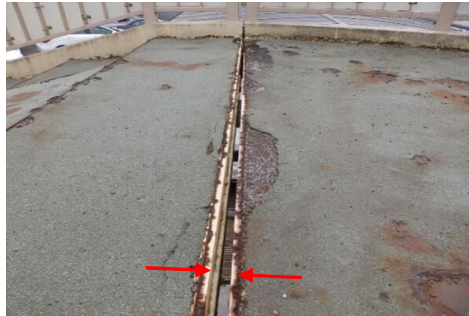
遊間の異常が生じている場合、フック部やその取付部が塑性変形していたり亀裂の発生や部材の破断などの深刻な異常が生じている可能性がある。また、遊間に異常がある状態では横断歩道橋に設計上想定していない応力状態となっている可能性もある。

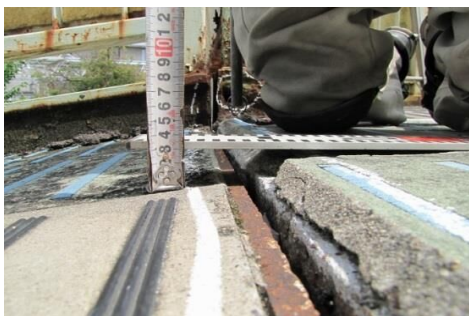
上部構造と階段部の接続部に段差が生じている場合、フック部やその取付部が塑性変形していたり亀裂の発生や部材の破断、下部構造の沈下などの深刻な異常が生じている可能性がある。また、段差がある状態では横断歩道橋に設計上想定していない応力状態となっている可能性もある。

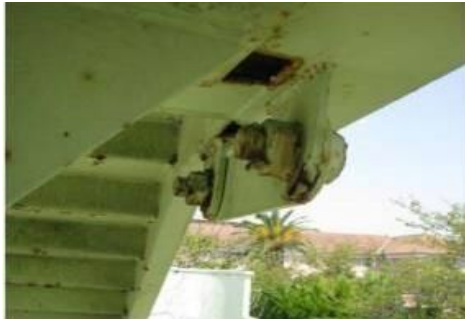
ボルト・ナットの接合部や取付部の鋼材に局部に腐食が生じている場合、確認時点では耐荷力に及ぼす影響は限定的でも、原因によってはそのまま放置されると、所定の荷重を支持伝達できなくなり落橋防止構造の機能が発揮できなくなる可能性がある。

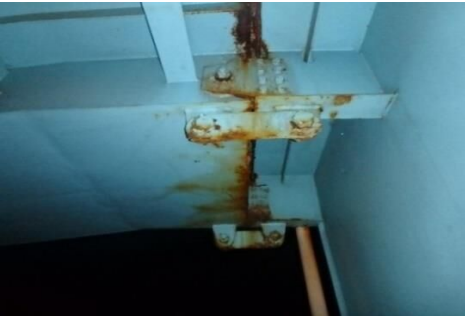
ボルト・ナットの接合部や取付部の鋼材に局部に腐食が生じている場合、確認時点では耐荷力に及ぼす影響は限定的でも、原因によってはそのまま放置されると、所定の荷重を支持伝達できなくなり落橋防止構造の機能が発揮できなくなる可能性がある。

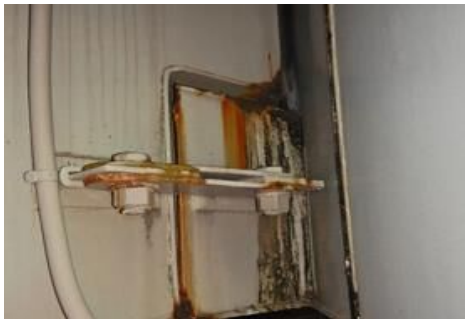
ボルト・ナットの接合部や取付部の鋼材に局部で著しい腐食により板厚減少が生じている場合、既に耐荷力が低下し、所定の荷重を支持伝達できず、落橋防止構造の機能が発揮できない可能性がある。

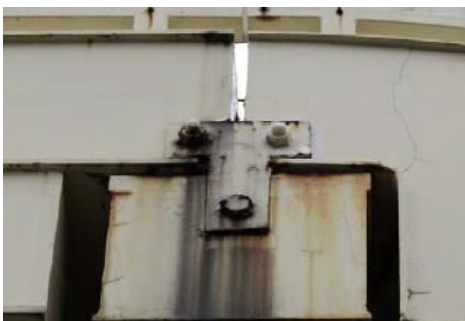
ボルト・ナットの接合部や取付部の鋼材に局部で著しい腐食により板厚減少が生じている場合、既に耐荷力が低下し、所定の荷重を支持伝達できず、落橋防止構造の機能が発揮できない可能性がある。

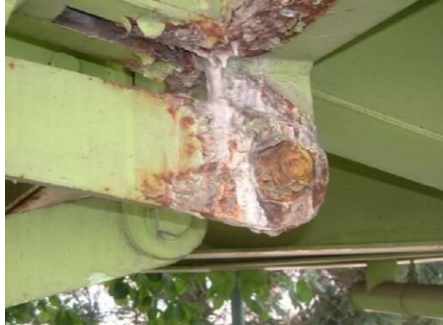
例

ボルト・ナットの接合部や取付部の鋼材に局部で著しい腐食により板厚減少が生じている場合、既に耐力が低下し、所定の荷重を支持伝達できず、落橋防止構造の機能が発揮できない可能性もある。

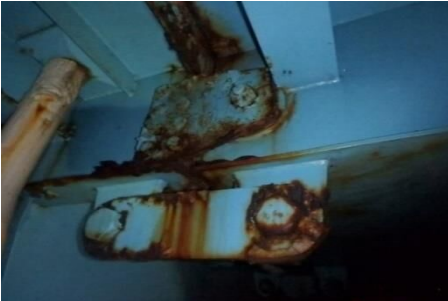
例

ボルト・ナットの接合部や取付部の鋼材に局部で著しい腐食により板厚減少が生じている場合、既に耐力が低下し、所定の荷重を支持伝達できず、落橋防止構造の機能が発揮できない可能性もある。

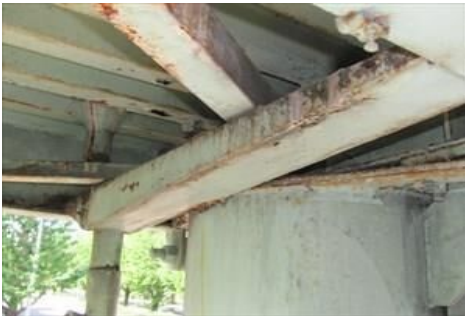
例

排水樋に漏水跡がある場合、排水樋に土砂が堆積しているなど、排水機能が発揮出来ていない可能性がある。  
また、排水の飛散により横断歩道橋の腐食環境に深刻な影響を与える場合もある。

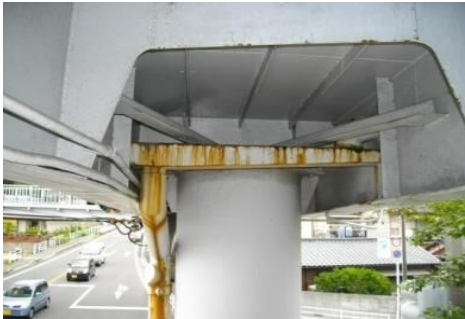
例

排水施設全体に腐食が疑われるさび汁がある場合、配水管の破損や断面欠損などが生じていると、排水機能が低下している可能性がある。  
また、排水の飛散により横断歩道橋の腐食環境に深刻な影響を与える場合もある。

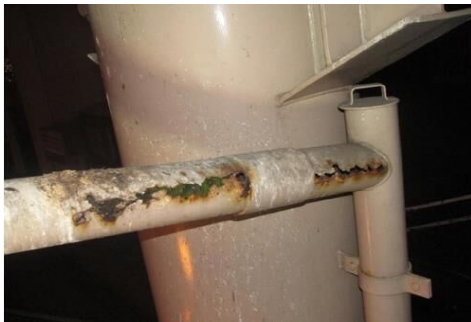
例

排水管に腐食が見られる場合、配水管の破損や断面欠損などが生じており、排水機能が低下している可能性がある。  
また、排水の飛散により横断歩道橋の腐食環境に深刻な影響を与える場合もある。

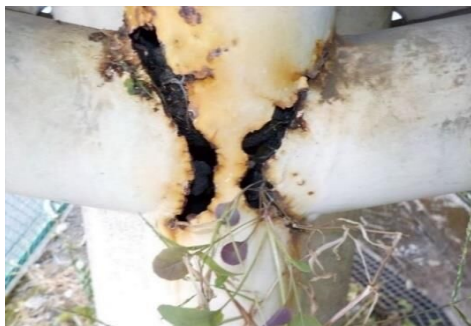
例

配水管継手部に腐食が見られる場合、配水管の破損や断面欠損等が生じ、排水機能への影響が生じている可能性もある。  
また、排水の飛散により横断歩道橋の腐食環境に深刻な影響を与える場合もある。

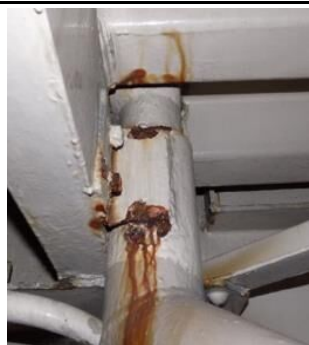
例

局部的に顕著な腐食が生じており、排水管からのさび汁が見られる場合、排水機能への影響が生じている可能性もある。  
また、排水の飛散により横断歩道橋の腐食環境に深刻な影響を与える場合もある。

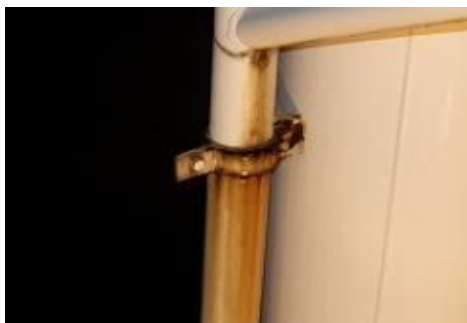
例

排水管に腐食が疑われる著しいさび汁が見られる場合、配水管の破損や断面欠損等が生じ、排水機能への影響が生じている可能性もある。  
また、排水の飛散により横断歩道橋の腐食環境に深刻な影響を与える場合もある。

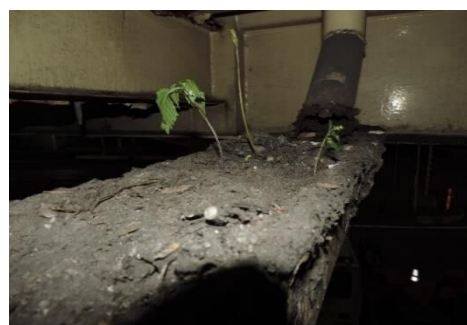
例

排水樋に土砂が堆積しており、排水機能が発揮出来ていない例。

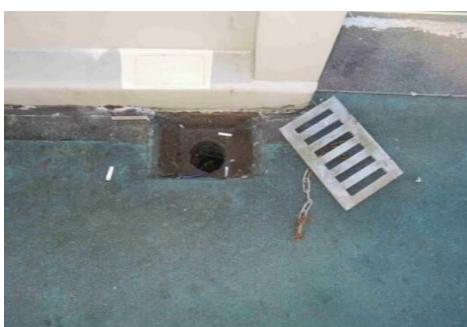
例

排水枳蓋の防護チェーンが破断し蓋が外れて、土砂等が流入しやすくなっている例。

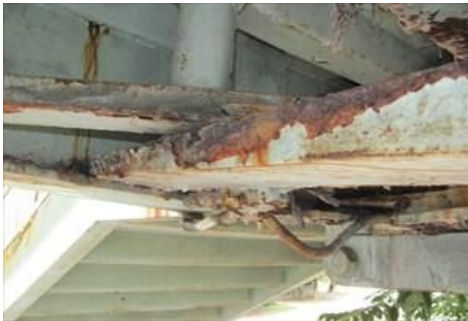
例

排水樋に顕著な腐食が広範囲に生じており、局部的に板厚減少や断面欠損が生じている場合、排水機能への影響が生じている可能性もある。また、腐食片や排水樋の落下による第三者被害が生じる可能性もある。

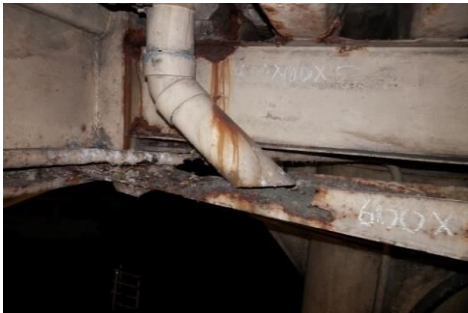
例

排水樋取付部に断面欠損を伴う顕著な腐食が生じている場合、排水機能への影響が生じている可能性もある。また、腐食片や排水樋の落下による第三者被害が生じる可能性もある。

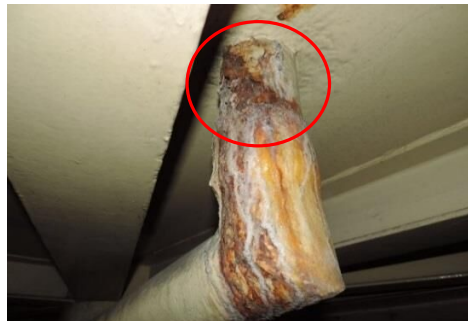
例

外観の腐食やさび汁等から、排水管内部の詰まりが発生し、内部からの腐食により断面欠損等に至っていることが想定される例。

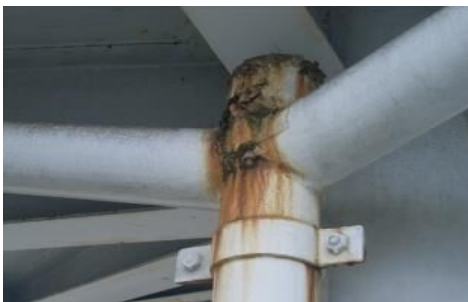
例

排水管の取付部に顕著な腐食が広範囲で生じており、局部的に板厚減少や断面欠損が生じている場合、排水機能への影響が生じている可能性もある。また、排水の飛散により横断歩道橋の腐食環境に深刻な影響を与える場合もある。

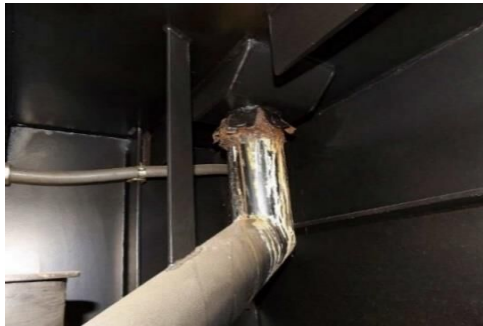
例

箱桁内部の排水管の接合部から漏水跡が見られる場合、排水機能への影響が生じている可能性もある。  
また、箱桁内部に滞水等が生じ、湿潤環境となることで著しく腐食が進行することもある。

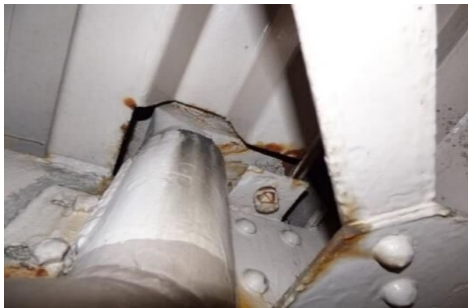
例

排水受けと排水樋や排水管の取付部周辺で腐食が見られる場合、取付部からの漏水や床版内部への水の浸入により腐食が進行し断面欠損等が生じており、排水機能が適切に発揮出来ていない可能性がある。  
また、排水の飛散により横断歩道橋の腐食環境に深刻な影響を与える場合もある。

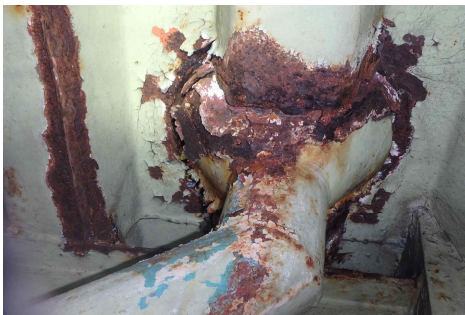
例

排水受けと排水樋や排水管の取付部周辺で腐食が見られる場合、取付部からの漏水や床版内部への水の浸入により腐食が進行し断面欠損等が生じており、排水機能が適切に発揮出来ていない可能性がある。  
また、排水の飛散により横断歩道橋の腐食環境に深刻な影響を与える場合もある。

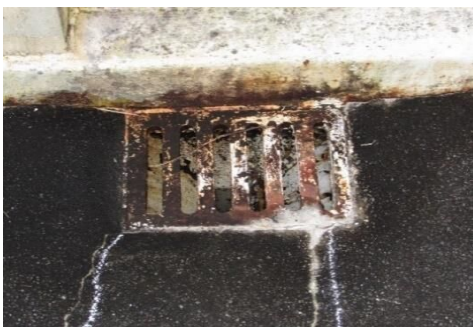
例

排水受けから石灰質の滲出が見られる場合、舗装下にある床版内部に雨水が浸入し、床版コンクリートの損傷やデッキプレート等の鋼材の腐食が生じている可能性があり、注意が必要である。

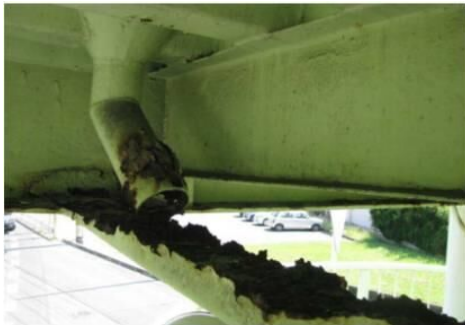
例

排水樋の腐食による断面欠損が見られる場合、既に排水機能に影響が生じている可能性が高い。  
また、腐食片や排水樋の落下による第三者被害が生じる可能性もある。

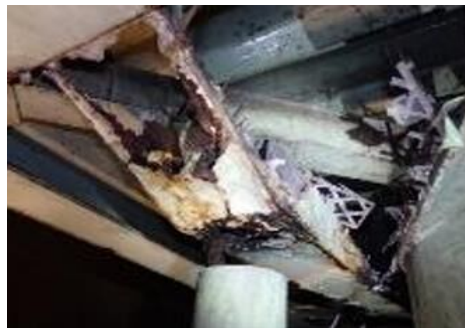
例

排水樋の腐食による断面欠損や破断が見られる場合、既に排水機能が喪失している状態となっている。  
また、腐食片や排水樋の落下による第三者被害が生じる可能性もある。

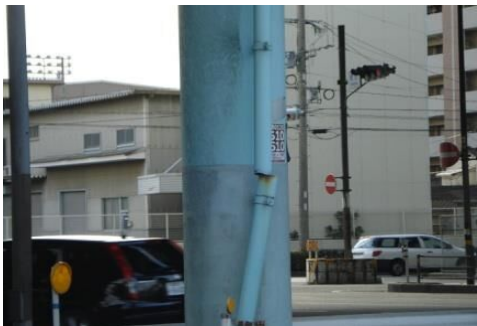
例

排水管の腐食による断面欠損や破断が見られる場合、既に排水機能が喪失している状態となっている。  
また、腐食片や排水管の落下や取付金具の落下による第三者被害が生じる可能性もある。

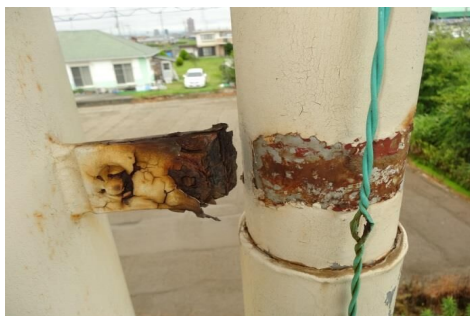
例

排水管の取付金具に破断が見られる場合、排水管の倒壊や落下等により、第三者被害が生じる可能性もある。

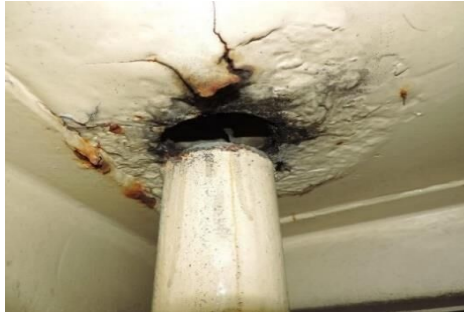
例

腐食による断面欠損や破断が生じている場合、既に排水機能が喪失している状態となっている。  
また、排水の飛散により横断歩道橋の腐食環境に深刻な影響を与える場合もある。

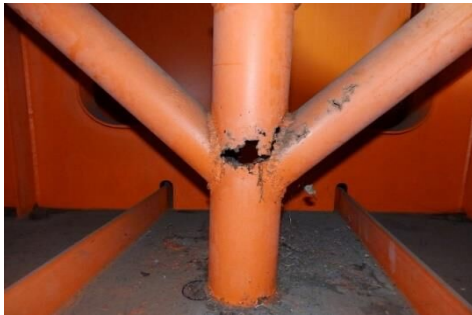
例

腐食による断面欠損や破断が生じている場合、既に排水機能が喪失している状態となっている。  
また、箱桁内部に滞水等が生じ、湿潤環境となることで著しく腐食が進行することもある。

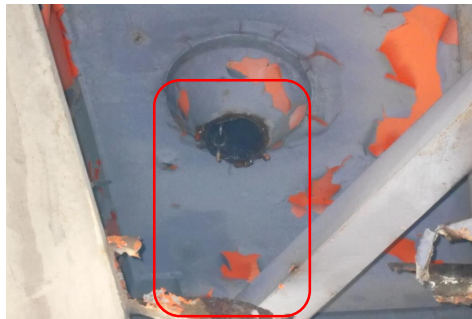
例

腐食による断面欠損や破断が生じている場合、既に排水機能が喪失している状態となっている。  
また、排水の飛散により横断歩道橋の腐食環境に深刻な影響を与える場合もある。

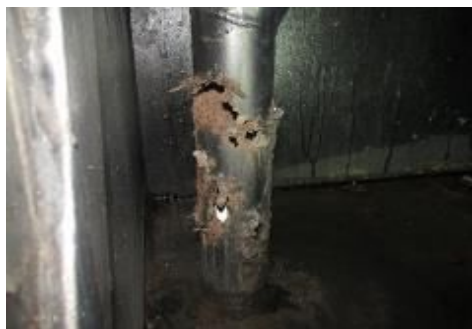
例

腐食による断面欠損や破断が生じている場合、既に排水機能が喪失している状態となっている。  
また、箱桁内部に滞水等が生じ、湿潤環境となることで著しく腐食が進行することもある。

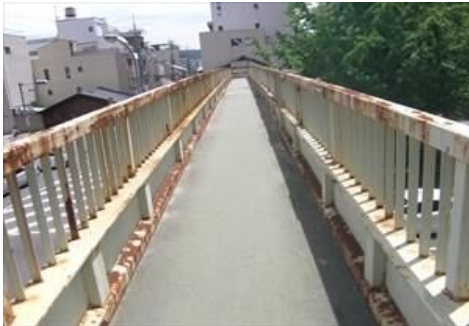
例

全体的に防食被膜の劣化によるさび汁が見られる場合、局部的に腐食が進行している可能性がある。  
横断歩道橋利用者が腐食部分に接触することで被害が生じる可能性もある。

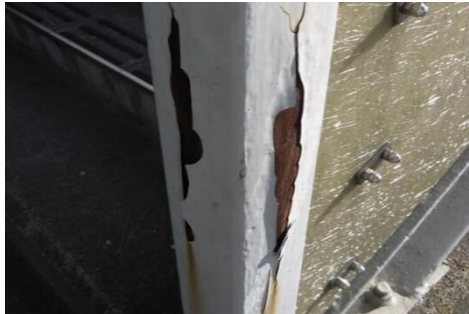
例

局部で塗膜のうき、はがれや腐食が生じている場合、横断歩道橋利用者がうきや腐食部分に接触することで被害が生じる可能性もある。

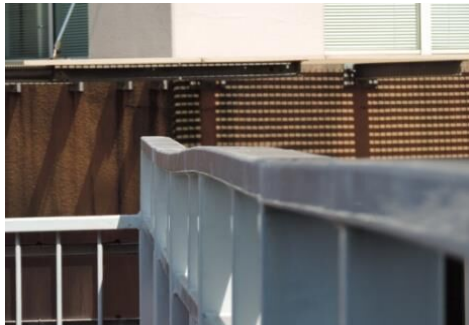
例

変形が見られる場合、下部工や階段部の傾斜や沈下などが生じている可能性もある。

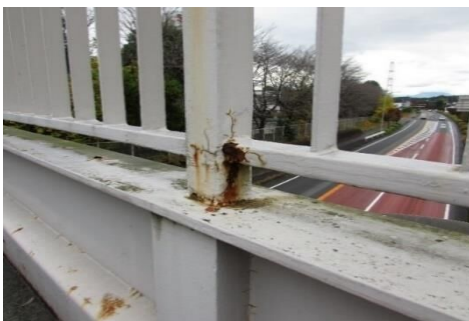
例

局部で腐食が生じている場合、滞水しやすいなど原因によっては、そのまま放置されると断面欠損や破断に至る可能性があり、高欄としての荷重を支持する機能が発揮出来なくなる場合もある。

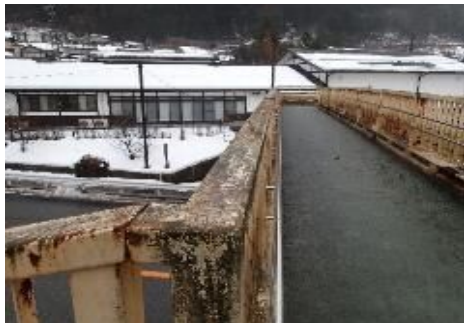
例

全体的に防食被膜の劣化が見られる場合、防錆機能が低下しているため、原因によっては、そのまま放置されると急激に腐食が進行し、断面欠損や破断に至る可能性がある。横断歩道橋利用者が腐食部分に接触することで被害が生じる可能性もある。

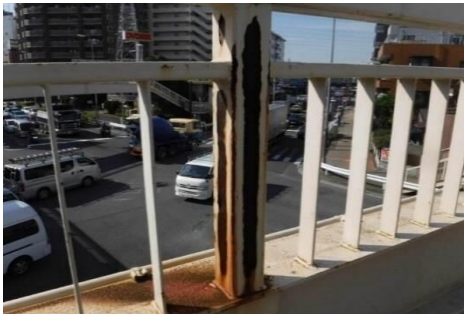
例

高欄の支柱に広がりのある顕著な腐食が生じている場合、原因によっては、そのまま放置されると急激に腐食が進行し、断面欠損や破断に至る可能性があり、高欄としての荷重を支持する機能が発揮出来なくなる場合もある。

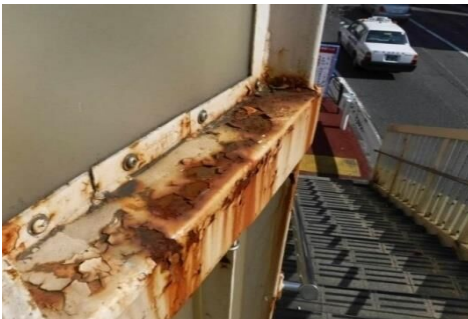
例

高欄の主桁取付部に広がりのある顕著な腐食が生じている場合、そのまま放置されると急激に腐食が進行し、断面欠損や破断に至る可能性があり、高欄としての荷重を支持する機能が発揮出来なくなる場合もある。横断歩道橋利用者が腐食部分に接触することで被害が生じる可能性もある。

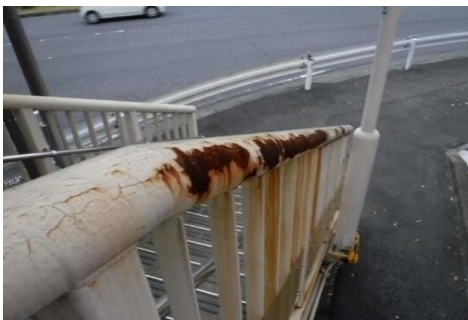
例

局部的に顕著な腐食が生じている場合、腐食している部分の接触による横断歩道橋利用者の被害や腐食片の落下による第三者被害の可能性もある。

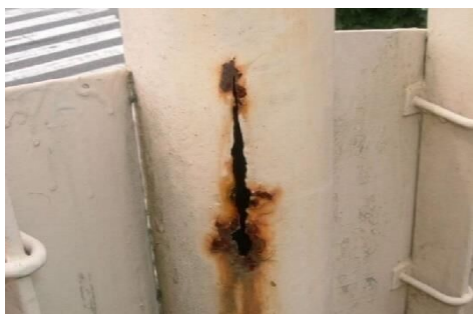
例

局部で断面欠損や著しい板厚減少が生じている場合、横断歩道橋利用者が腐食や破断している部分に接触することで被害が生じる可能性もある。
