## 参考資料 1

一般的な構造と主な着目箇所

## 参考資料1. 一般的な構造と主な着目箇所

### 横断歩道橋の損傷事例

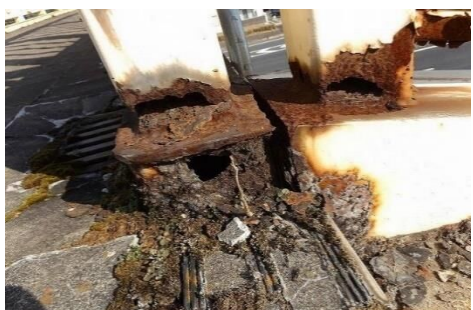
例

高欄の支柱基部に断面欠損や著しい板厚減少が生じている場合、既に高欄としての荷重を支持する機能が低下している場合もある。

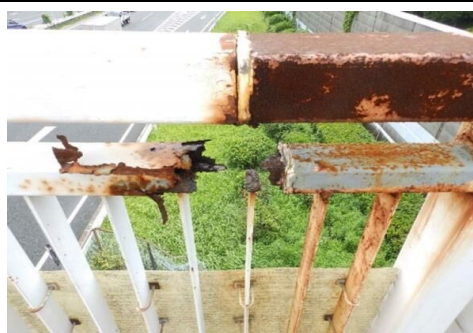
例

局部で断面欠損や著しい板厚減少が生じている場合、既に高欄としての荷重を支持する機能が低下している場合もある。  
また、腐食や破断している部分の接触による横断歩道橋利用者の被害や腐食片の落下による第三者被害の可能性もある。

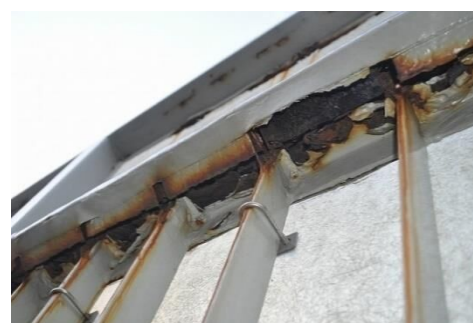
例

局部で断面欠損や著しい板厚減少が生じている場合、既に高欄としての荷重を支持する機能が低下している場合もある。  
また、腐食や破断している部分の接触による横断歩道橋利用者の被害や腐食片の落下による第三者被害の可能性もある。

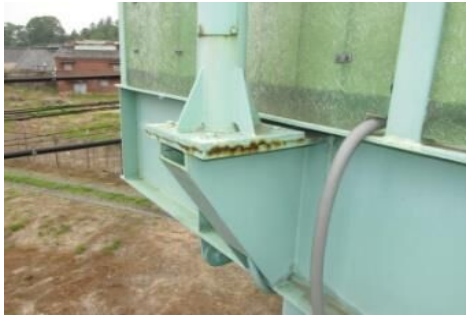
例

滞水等によりベースプレートの局部で腐食や板厚減少が生じている場合、環境が改善されずそのまま放置されると急激に腐食が進展する可能性もある。耐荷力が低下すると、地震等の外力の作用によって、倒壊や落下の可能性も考えられる。

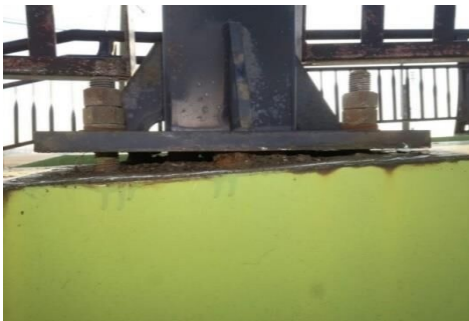
例

照明灯取付部に取付ボルトの緩みやベースプレートのうきが見られる場合、既に耐荷力の低下が低下しており、地震等の外力の作用によって、倒壊や落下の可能性も考えられる。

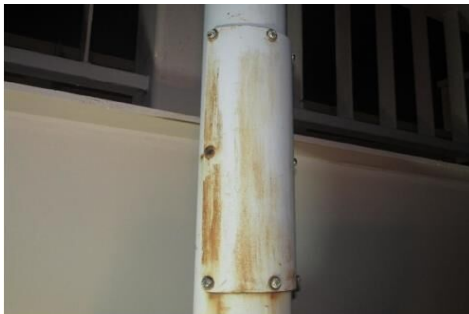
全体に防食被膜の劣化や蓋のボルトにゆるみや脱落が見られる場合、同じ箇所他のボルトも既にゆるんでいたたり破断していたりすることもあり注意が必要である。また、内部に雨水等が浸入し、滞水する可能性があり、照明施設の支柱内部から腐食が進展している可能性もある。

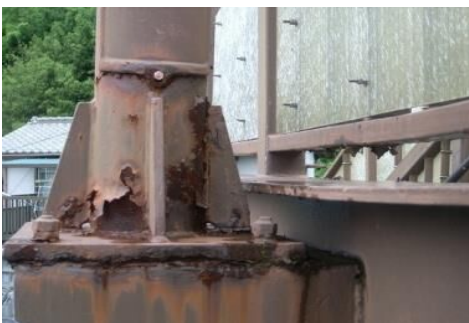
滞水等によりベースプレートの局部で腐食や板厚減少が生じている場合、環境が改善されずそのまま放置されると急激に腐食が進展する可能性もある。耐荷力が低下すると、地震等の外力の作用によって、倒壊や落下の可能性も考えられる。

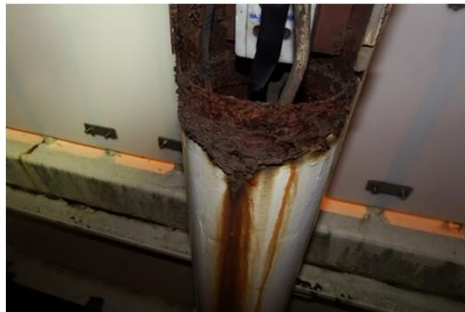
断面欠損や著しい板厚減少が生じている場合、既に支柱としての耐荷力が低下しており、地震等の外力の作用によって、倒壊する可能性も考えられる。

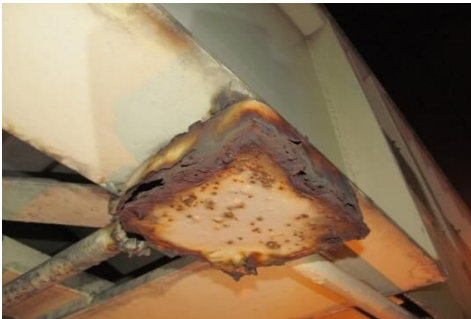
配線のための設備に腐食や断面欠損等が生じている場合、内部に滞水しているなど、原因によってはそのまま放置されると、腐食が進行し、落下するなど、第三者被害が生じる可能性がある。

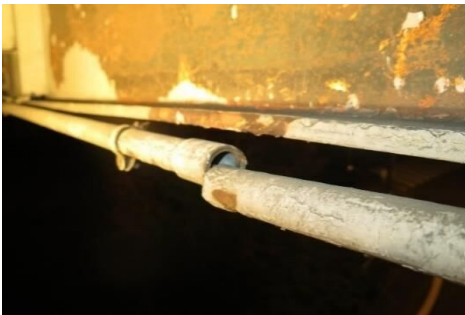
配管が外れている場合、配管取付金具の腐食や破断など生じている可能性がある。  
また、配管が落下することによる第三者被害が生じる可能性がある。

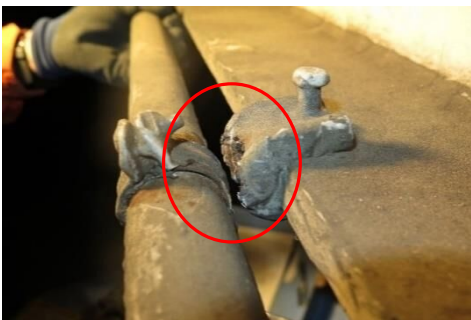
配管取付金具の破断が見られる場合、同様の劣化環境にある配管取付金具にも腐食や破断が生じている可能性がある。  
また、配管が落下することによる第三者被害が生じる可能性がある。

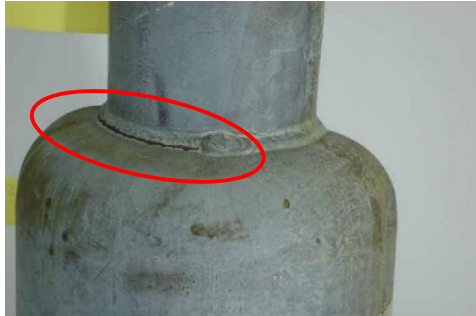
溶接部は部位によらず応力集中箇所となりやすいが、特に部材断面変化部では応力集中に起因して疲労亀裂が生じやすいため注意が必要である。溶接部ではビードの凹凸や塗装やめっきの存在によって亀裂が視認しにくいことが多いことも注意が必要である。

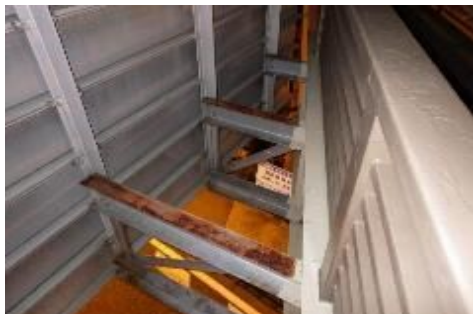
取付部に局部で腐食の進行が見られる場合、確認時点では耐荷力への影響は限定的であるものの、原因が除去されないと腐食は着実に進行し、板厚減少等によって耐荷力が低下し、落下が生じる可能性もある。

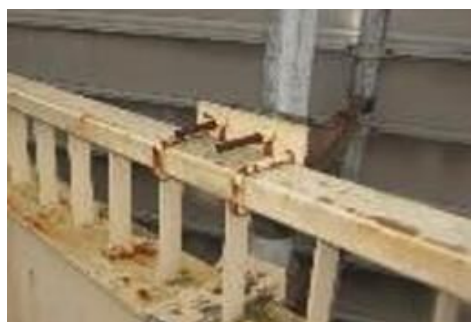
取付金具（ボルト・フック等）に局部的な腐食が見られる場合、確認時点では耐荷力への影響は限定的であるものの、原因が除去されないと腐食は着実に進行し、破断等に至り、落下が生じる可能性もある。

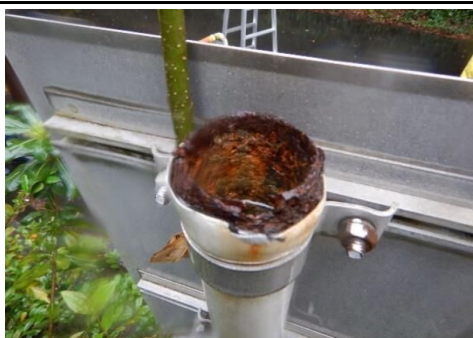
頂部で腐食が生じている場合、原因によっては、比較的早期に局部的な断面減少や欠損に至ることもあり、内部に滞水が生じている可能性もある。

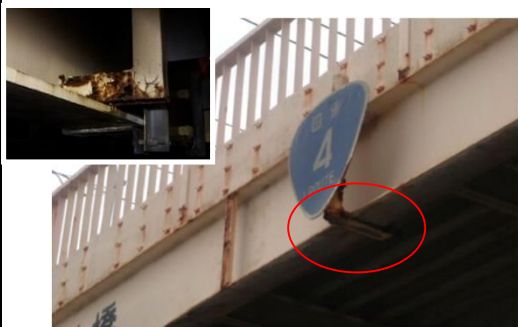
顕著な腐食が広範囲に発生している場合、局部的に板厚減少や断面欠損が生じている可能性もある。既に耐荷力が低下しており、地震等の作用によって破断等が生じる可能性もあり、落下のおそれもある。

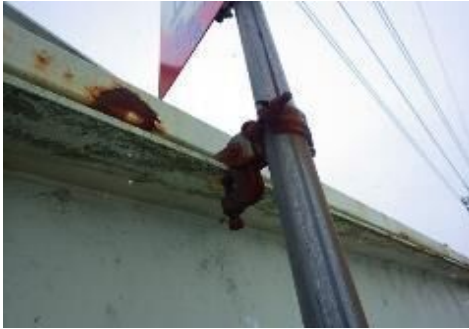
取付金具に著しい腐食が生じている例。  
異種金属が接触すると雨水の介在によって生じる電位差で著しい腐食が急速に進行する。異種金属腐食が生じている状態で放置すると、短期間で断面欠損が生じるなど危険な状態になる可能性が高い。

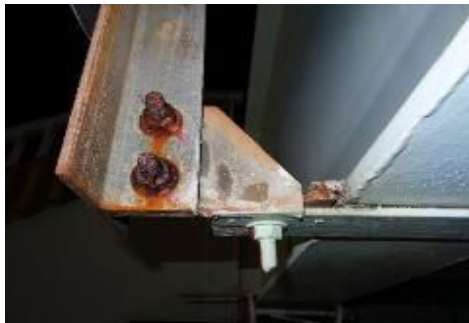
ボルトナットに顕著な腐食が見られる場合、取付部の機能が低下している可能性があり、地震等の作用によってボルトが破断し、標識板が落下するおそれもある。

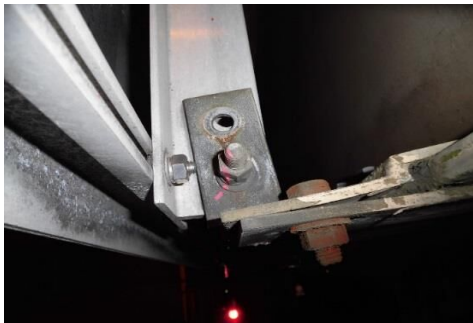
ボルトにゆるみや、抜け落ちが見られる場合、取付部の機能が低下しており、標識板が落下するおそれもある。

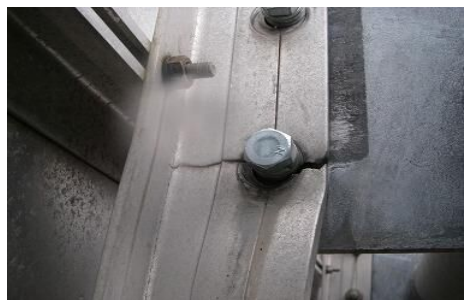
車両接触等の影響により、取付部が変形（又は破断、亀裂）が見られる場合、取付部の機能が低下しており、標識板が落下するおそれもある。

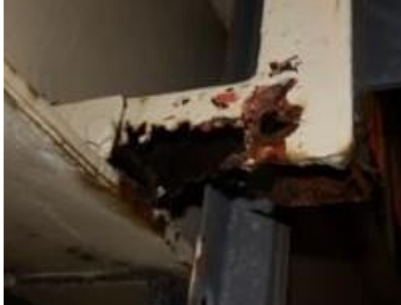
取付部の母材に断面欠損や著しい板厚減少が見られる場合、取付部の機能が低下しており、標識板が落下するおそれもある。

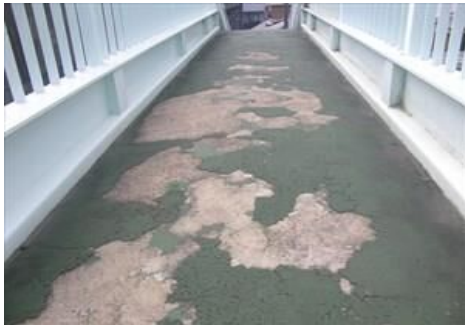
舗装表面の欠損や、床版コンクリート上面のセメントモルタルにひびわれが生じている場合、ひびわれからその下にある床版内部に雨水が浸入し、デッキプレート等の鋼材の腐食が生じている可能性があり、注意が必要である。

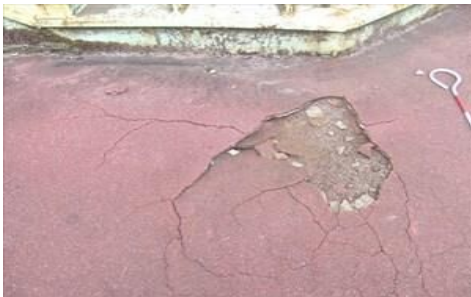
舗装表面が欠損、ひびわれが生じている場合、その下にある床版内部に雨水が浸入し、床版コンクリート上面のセメントモルタルの損傷やデッキプレート等の鋼材の腐食が生じている可能性があり、注意が必要である。

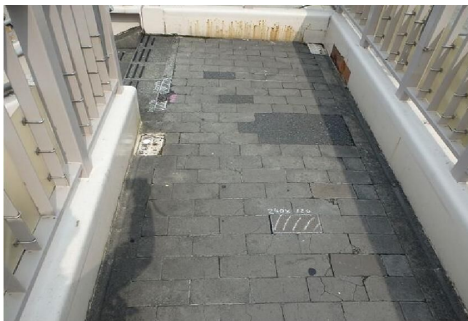
舗装表面のブロックのがたつき、段差、目地の開きなどが生じているなど、特異な変状が見られる場合、その下にある床版内部に雨水が浸入し、床版コンクリート上面のセメントモルタルの損傷やデッキプレート等の鋼材の腐食が生じている可能性があり、注意が必要である。

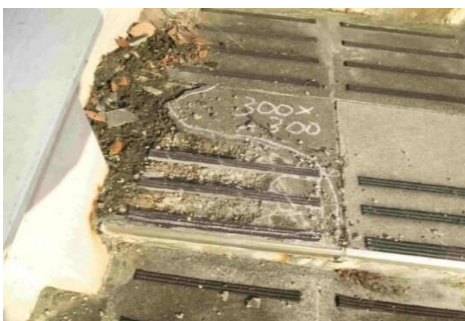
舗装表面のブロックに欠損が生じているなど、特異な変状が見られる場合、その下にある床版内部に雨水が浸入し、床版コンクリート上面のセメントモルタルやデッキプレート等の鋼材の腐食が生じている可能性があり、注意が必要である。

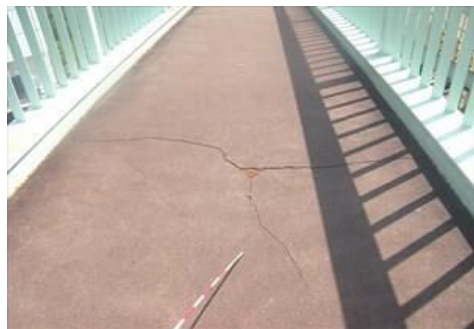
舗装表面に特異な変状が見られる場合、ひびわれからその下にある床版内部に雨水が浸入し、床版コンクリート上面のセメントモルタルの損傷やデッキプレート等の鋼材の腐食が生じている可能性があり、注意が必要である。

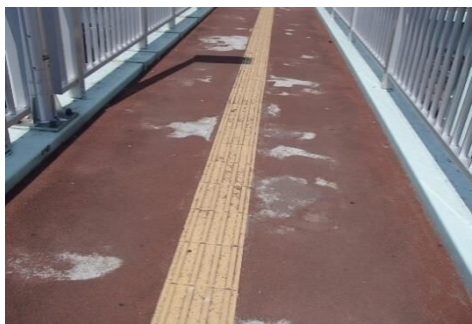
舗装表面に石灰分の滲出など、特異な変状が見られる場合、その下にある床版内部のコンクリートに損傷が生じている可能性があり、注意が必要である。

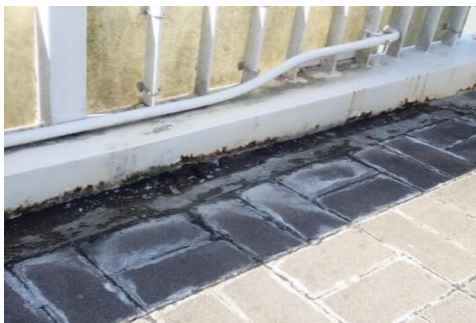
舗装表面に石灰分の滲出など、特異な変状が見られる場合、その下にある床版内部のコンクリートに損傷が生じている可能性があり、注意が必要である。

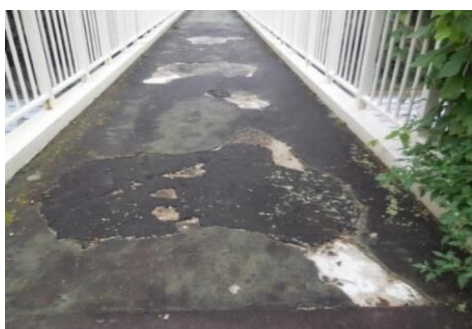
舗装表面に石灰分の滲出など、特異な変状が見られる場合、その下にある床版内部のコンクリートに損傷が生じている可能性があり、注意が必要である。

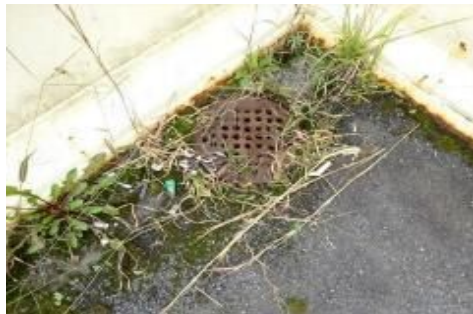
土砂の堆積や植生が生じている場合、滞水しやすい環境となり、地覆や舗装下の床版、主桁等の劣化を促進する可能性もある。除去しないと状態を適切に把握出来ない場合が多い。

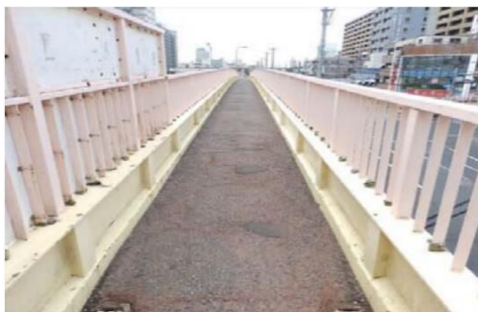
舗装表面に凹凸やひびわれが見られ、デッキプレート下面にも腐食が疑われる場合、舗装のひびわれからその下に雨水が浸入し、床版コンクリート上面のセメントモルタルの損傷やデッキプレート上面の腐食が著しく進展している可能性がある。

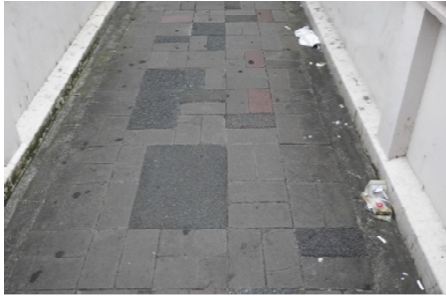
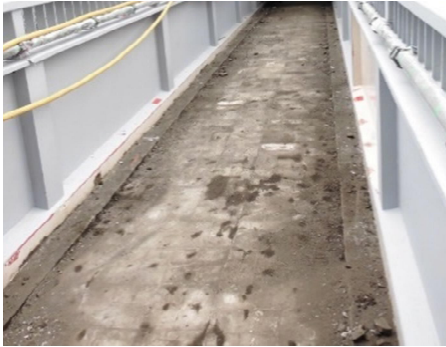
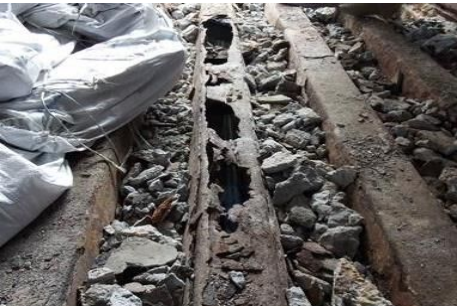
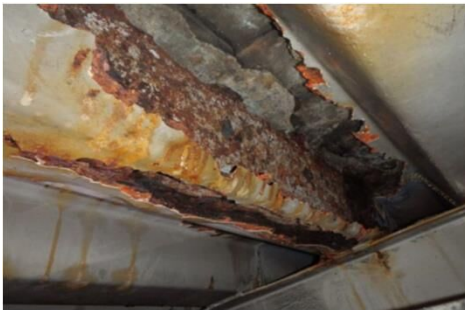
舗装表面の欠損や補修跡などが確認され、デッキプレート下面でも腐食が見られる場合、その下にある床版内部に雨水が浸入し、床版コンクリート上面のセメントモルタルの損傷やデッキプレート等の鋼材の腐食が著しく進展している可能性があり、注意が必要である。

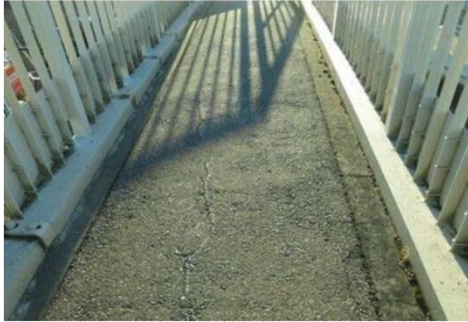
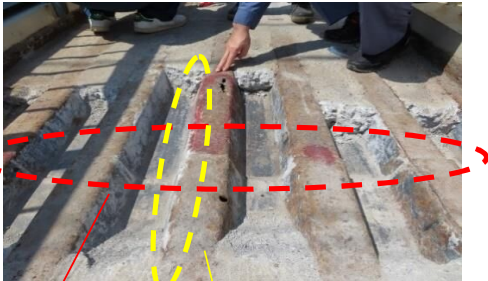
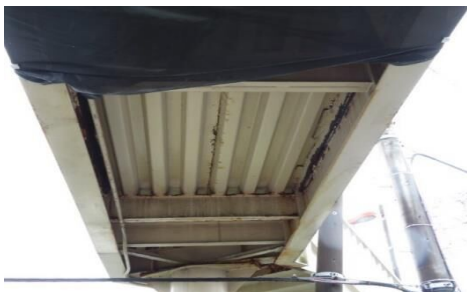
※デッキプレート  
方向の接合部

※デッキプレート  
横方向の接合部

舗装表面のひびわれ等が確認され、デッキプレート下面でも腐食が見られる場合、その下にある床版内部に雨水が浸入し、床版コンクリート上面のセメントモルタルの損傷やデッキプレート等の鋼材の腐食が著しく進展している可能性があり、注意が必要である。特にデッキプレート接合部は滞水しやすくより慎重に確認する必要がある。

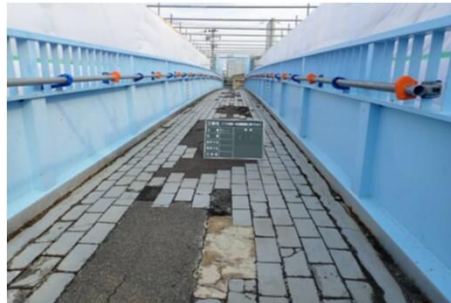
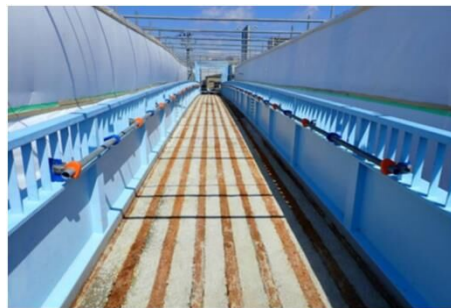
アスファルトブロックの隙間や欠損が確認される場合、雨水等が浸入し床版上面に滞水が生じることによって、床版デッキプレート上面に腐食や欠損が生じている場合がある。床版デッキプレート裏面（下面）側でも腐食が見られる場合には、著しく腐食が進行している可能性がある。

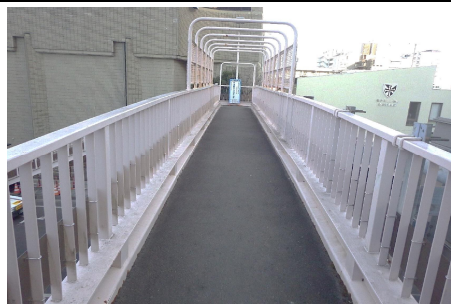
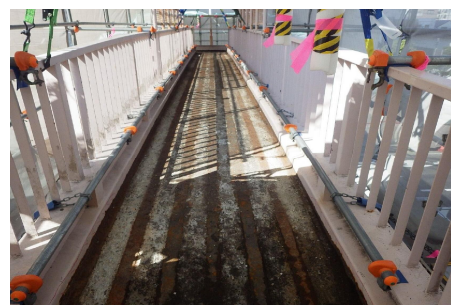
アスファルト舗装表面のひびわれが軽微であったとしても、雨水等が浸入し床版上面に滞水が生じることによって、床版デッキプレート上面に腐食や欠損が生じている場合がある。床版デッキプレート裏面（下面）側でも腐食が見られる場合には、著しく腐食が進行している可能性がある。

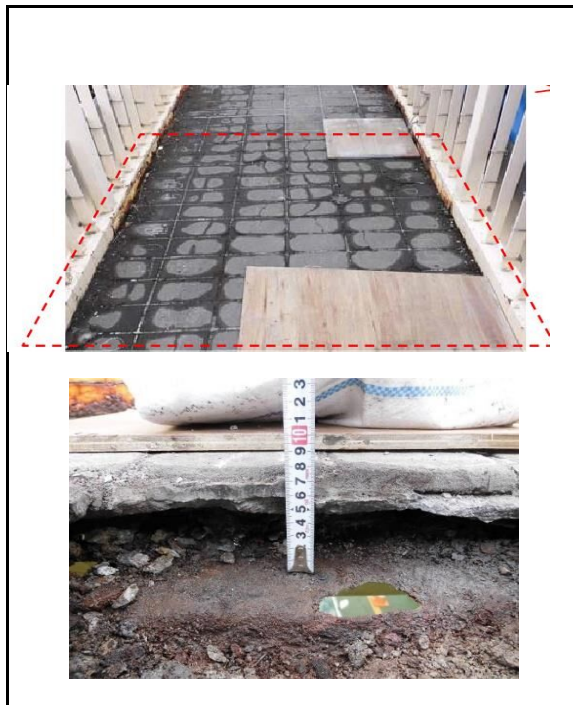
舗装表面のひびわれや滞水跡などが確認される場合、その下にあるモルタルセメントに雨水等が浸入し、凍結・融解の繰り返しなどにより土砂化が生じる場合もある。土砂化により路面との間に空洞が生じると、横断歩道橋利用者被害を引き起こす可能性もある。

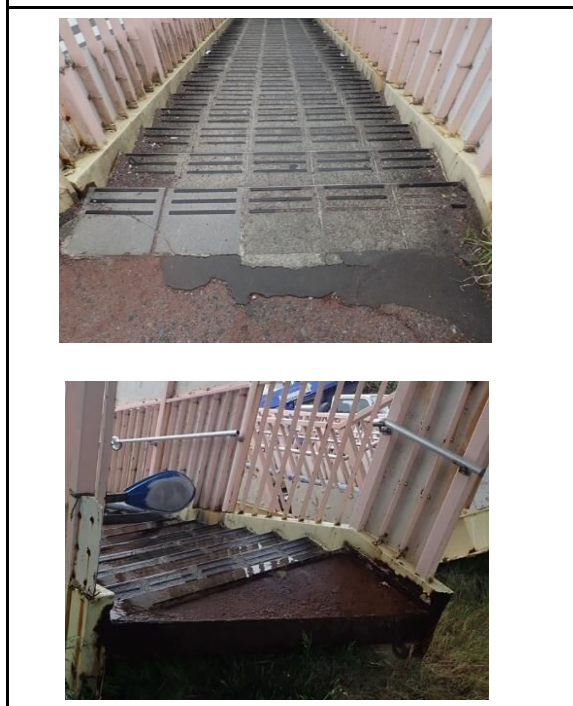
例

舗装表面の欠損や舗装ブロックのひびわれ、補修跡などが確認される場合、その下にある床版上面に雨水が滞水し、鋼床版等の腐食が生じている可能性があり、注意が必要である。

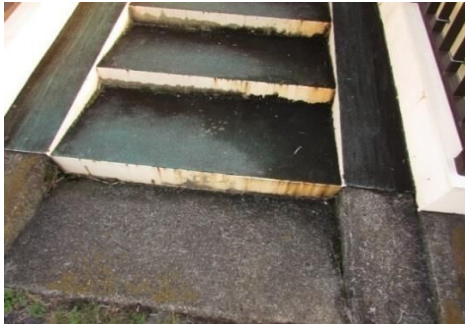
例

舗装表面に滞水跡など特異な変状が見られる場合、雨水が浸入し、その下にある踏み板や蹴上げに腐食や断面減少等が生じている可能性があり、注意が必要である。

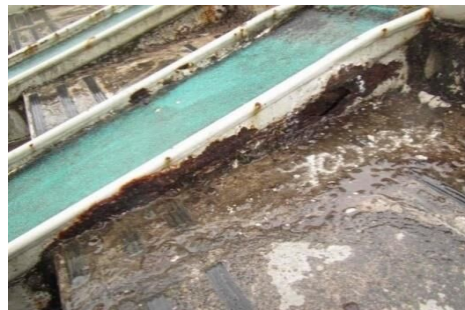
例

舗装表面に遊離石灰があるなど、特異な変状が見られる場合、雨水が浸入し、その下にある踏み板や蹴上げに腐食や断面減少等が生じている可能性があり、注意が必要である。

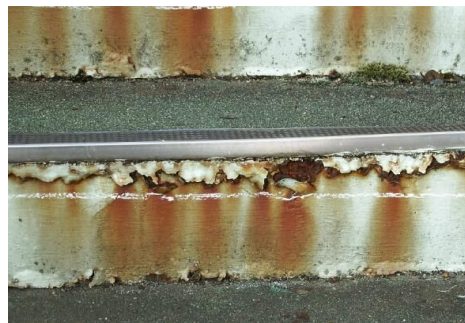
例

蹴上げの塗装の劣化や錆汁の跡など特異な変状が見られる場合、雨水が浸入し、その下にある踏み板や蹴上げに腐食や断面減少等が生じている可能性があり、注意が必要である。

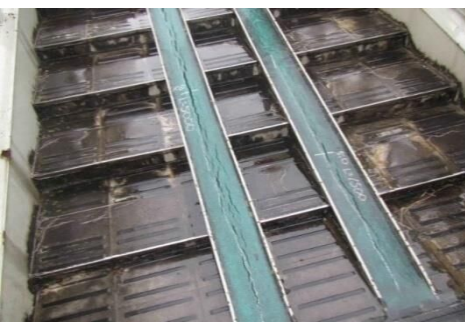
例

スロープ部のひびわれなど、特異な変状が見られる場合、内部が損傷しているとともに、雨水等が滞水し、その下にある踏み板や蹴上げに腐食や断面減少等が生じている可能性があり、注意が必要である。

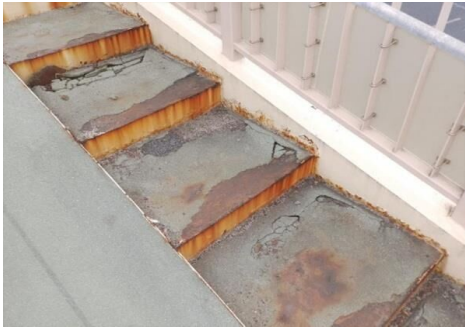
例

舗装表面に滞水跡や錆汁など、特異な変状が見られる場合、雨水が浸入し、その下にある踏み板や蹴上げに腐食や断面減少等が生じている可能性があり、注意が必要である。

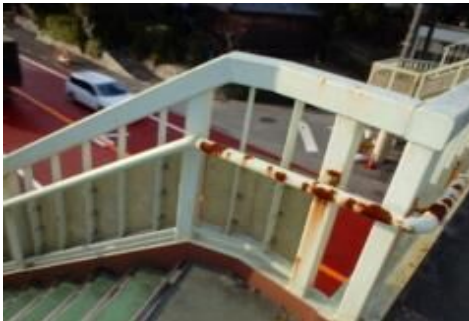
例

防食被膜の劣化が見られる場合、防錆機能が低下しているため、原因によっては、そのまま放置されると急激に腐食が進行し、断面欠損や破断に至る可能性がある。  
腐食している部分の接触による横断歩道橋利用者の被害や、さびや腐食片の落下による第三者被害の可能性もある。

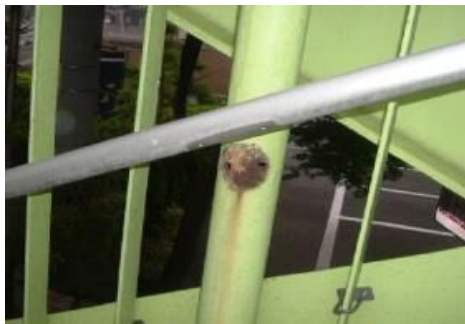
例

取付金具の脱落が生じている場合、当該部分の接触による横断歩道橋利用者の被害の可能性もある。

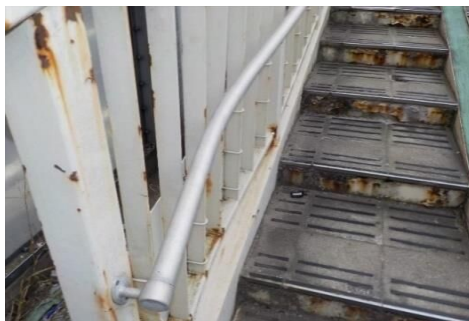
例

手すりに変形が見られる場合、原因によっては、取付部や高欄に変状が生じている可能性もあるので注意が必要である。

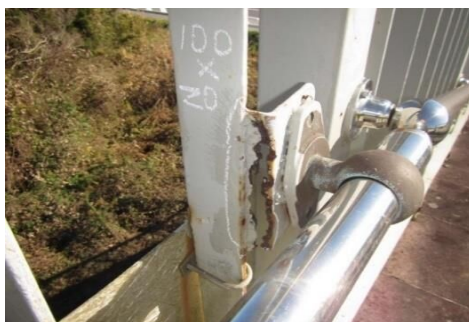
例

取付金具の破断が生じている場合、手すりとして荷重を支持する機能が低下しており、横断歩道橋利用者が利用することにより、被害が発生する可能性もある。

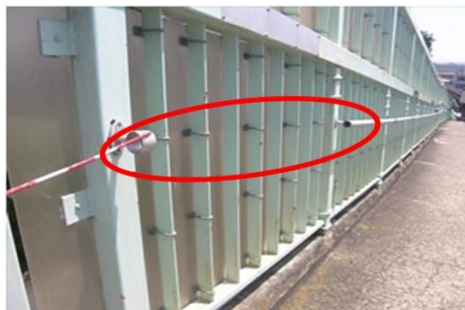
例

手すりが脱落している場合、手すり取付部に接触することにより、横断歩道橋利用者に被害が発生する可能性もある。

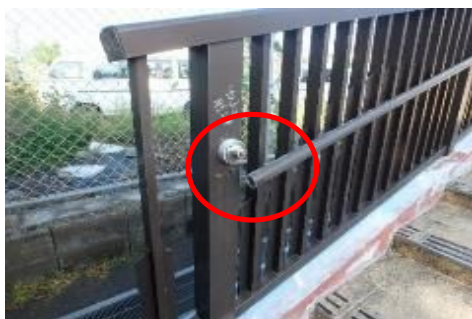
例

取付部から手すりが脱落している場合、手すりとして荷重を支持する機能が低下しており、横断歩道橋利用者が利用することにより、被害が発生する可能性もある。

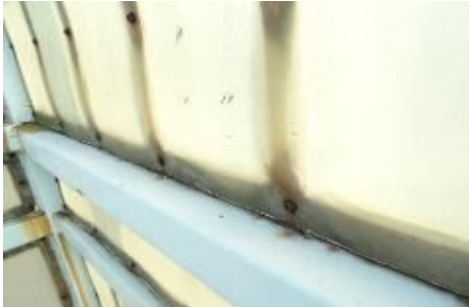
例

目隠し板に変形が見られる場合、変形箇所以外でも取付部や高欄に変状が生じている場合があるので、注意が必要である。

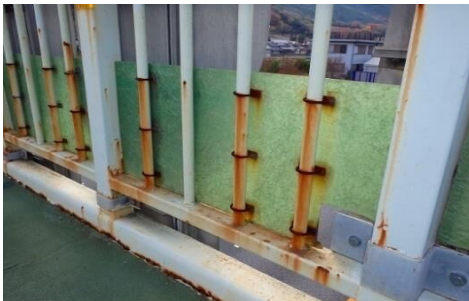
例

取付金具で著しい腐食が生じている場合、確認時点では影響は限定的であっても、原因によってはそのまま放置されると、板厚減少や破断等が生じ、目隠し版等が落下する可能性があり、第三者被害が発生するおそれもある。

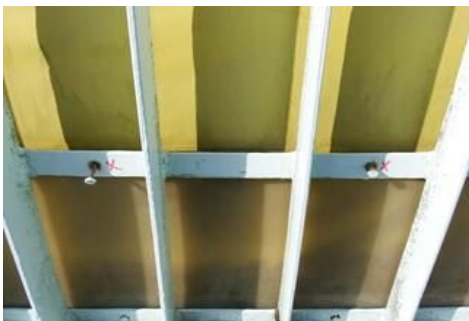
例

取付ボルトが緩んでいる場合、既に取付部の耐荷力が低下している可能性があり、目隠し版等が落下し第三者被害が発生する可能性もある。

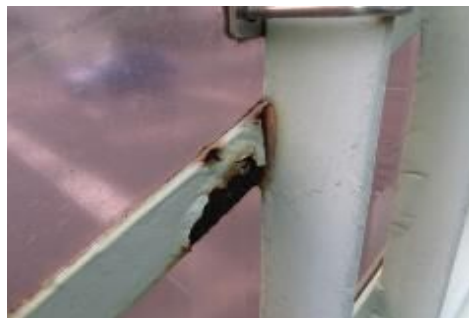
例

取付金具で局所的な著しい腐食が生じている場合、確認時点では影響は限定的であっても、原因によってはそのまま放置されると、板厚減少や破断等が生じると、目隠し版等が落下する可能性があり、第三者被害が発生するおそれもある。

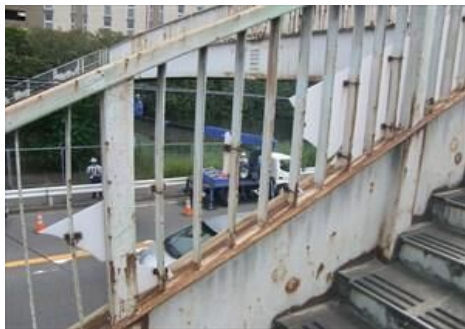
例

取付金具の破断により、目隠し板・裾隠し板の落下が生じた例。目隠し版等が落下すると、第三者被害が発生するおそれもある。

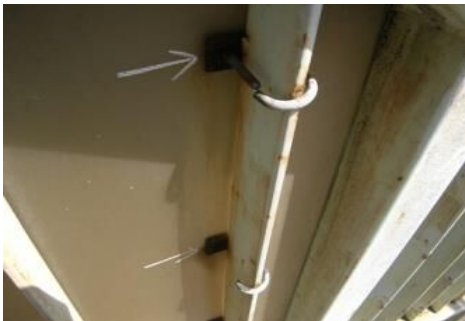
例

取付金具が破断している場合、既に取付部の耐荷力が低下している可能性があり、目隠し版等が落下し第三者被害が発生する可能性もある。

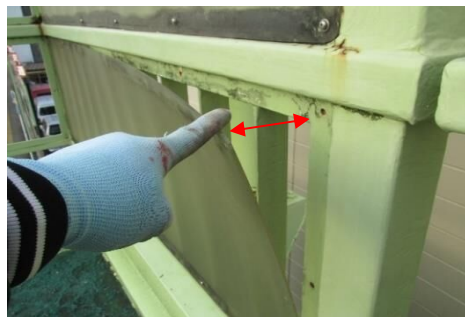
例

取付金具が破断している場合、既に取付部の耐荷力が低下している可能性があり、目隠し版等が落下し横断歩道橋利用者に被害が発生する可能性もある。

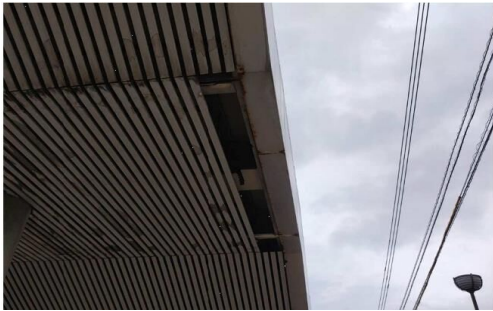
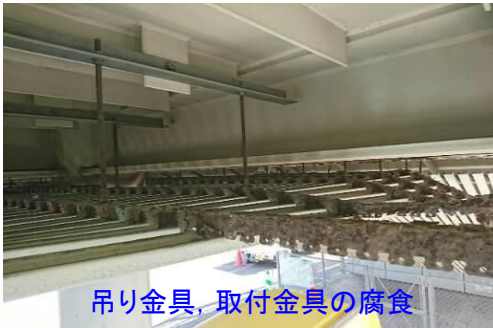
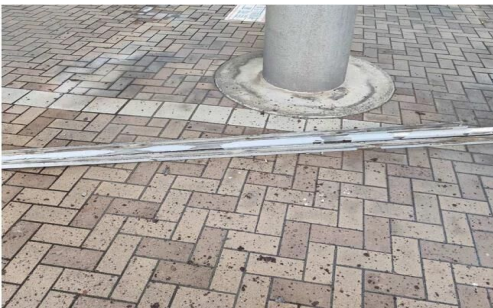
例

金属製の化粧板が落下した例。  
化粧板の吊り構造, 取付構造が腐食した場合, 内部の部材に腐食が進行しているおそれがある。また, その構造によっては化粧板の落下に直結するおそれがある。そのため, 化粧板を外すなど, 内部の状態を把握した方がよい場合も多い。

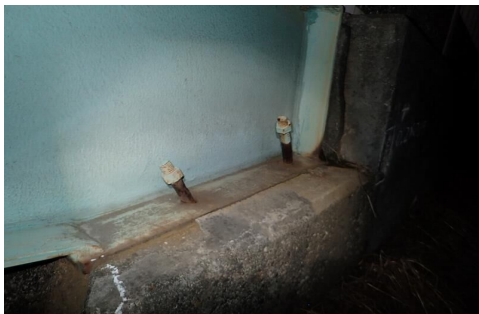
## 例

階段部の主桁と橋台の取付ボルトにゆるみや変形がじている場合、荷重を支持する機能や所定の位置に保持する機能に影響が生じている場合もある。

また、その原因によっては、他のボルトにも損傷が生じている可能性があるため注意が必要である。

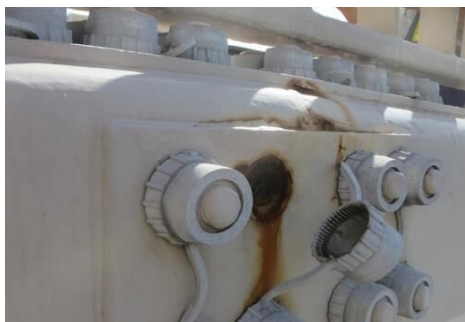
## 例

高力ボルトの折損や抜け落ちている場合、同じ継手のボルトも既に破断していたり緩んでいることもあり注意が必要である。遅れ破壊など環境や材料の要因が関わる原因では、同じ横断歩道橋の他の継手でも続発する可能性があり注意が必要である。

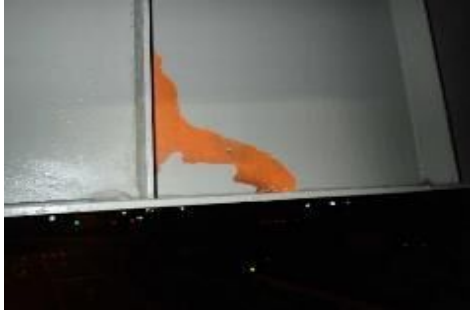
## 例

発錆が見られず、塗装やめっきなどの防食被膜のみに劣化等の変状が見られる場合、確認時点では耐荷力の低下等の影響がなくても、今後被膜の脱落が生じたり、防食機能の低下により、腐食が生じてくる可能性がある。

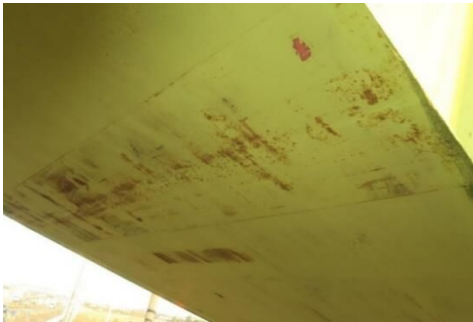
## 例

発錆が見られず、塗装やめっきなどの防食被膜のみに劣化等の変状が見られる場合、確認時点では耐荷力の低下等の影響がなくても、今後被膜の脱落が生じたり、防食機能の低下により、腐食が生じてくる可能性がある。

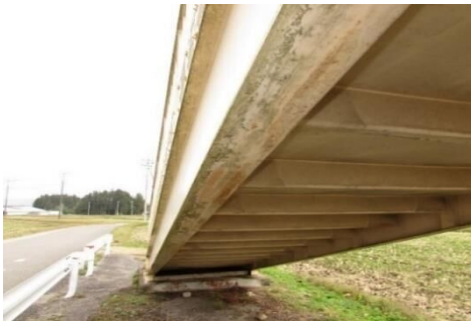
## 例

発錆が見られず、塗装やめっきなどの防食被膜のみに劣化等の変状が見られる場合、確認時点では耐荷力の低下等の影響がなくても、今後被膜の脱落が生じたり、防食機能の低下により、腐食が生じてくる可能性がある。

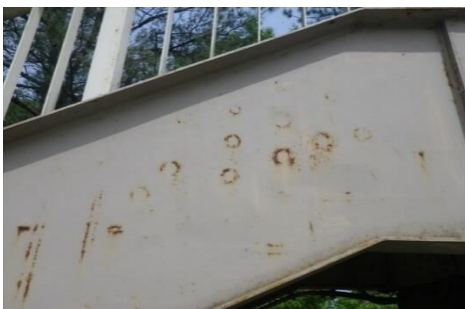
## 例

発錆が見られず、塗装やめっきなどの防食被膜のみに劣化等の変状が見られる場合、確認時点では耐荷力の低下等の影響がなくても、今後被膜の脱落が生じたり、防食機能の低下により、腐食が生じてくる可能性がある。

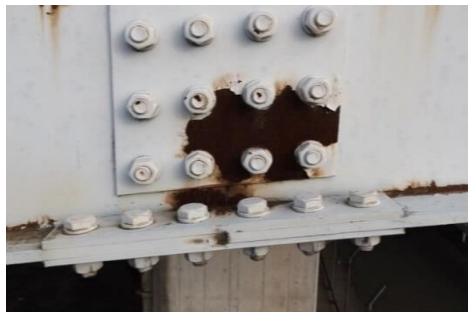
## 例

母材の板厚減少はほとんど生じていないものの、添接板の局部に防食被膜の劣化の進行が見られる場合、確認時点では耐荷力の低下等の影響がなくても、今後被膜の脱落が生じたり、防食機能の低下により、腐食が生じ、接合部としての機能が低下してくる可能性がある。

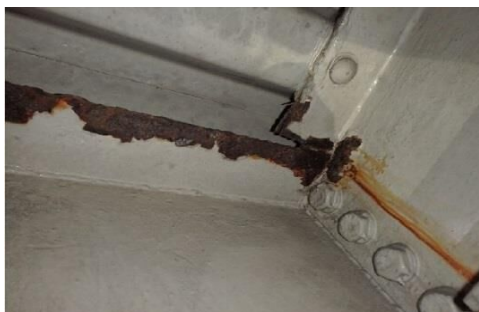
## 例

部材の角部で腐食が生じている場合、同じ角部の防食被膜が適切に施工されておらず、防食機能の劣化が生じやすい可能性がある。

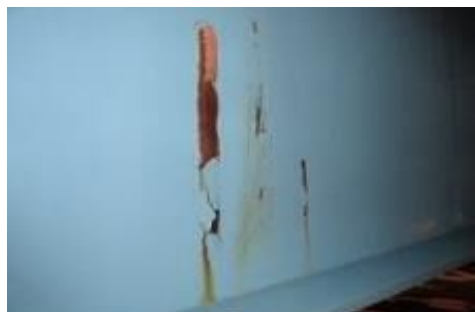
## 例

局所的な塗膜の剥がれが生じている場合、局所的に腐食が進行している可能性がある。

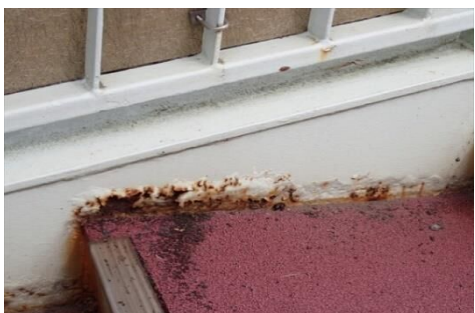
## 例

局所的に防食被膜の劣化が進行し、局部に表面的な腐食が見られる場合、確認時点では耐荷力の低下等の影響がなくても、原因が除去されないと防食機能の低下や著しく腐食が進行することもある。

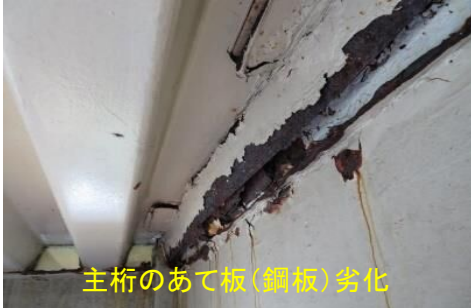
主桁のあて板(鋼板)劣化

補強部材の劣化が見られる場合，補強効果が失われていたり，補強部材内部で劣化が進行して補強以前よりも性能が低下していたり，補強時とは異なる形で性能に影響していることもある。

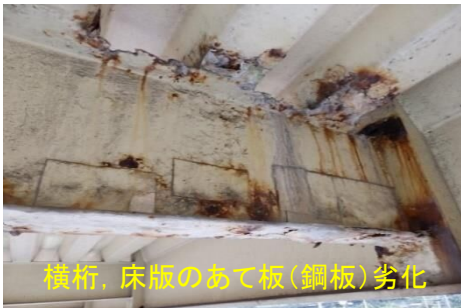
横桁, 床版のあて板(鋼板)劣化

鋼床版の腐食部の下に位置する箇所です。特に腐食が進行している場合，鋼床版が既に断面欠損して漏水していることがあります。過去の補修部で腐食が生じている場合，補修前よりも状態が悪化していることもある。また，鋼床版の荷重を支持する機能の低下や錆等の落下による第三者被害の恐れもある。

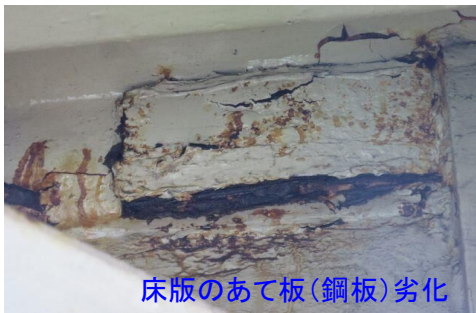
床版のあて板(鋼板)劣化

床版裏面の補強鋼板に，床版内部への雨水の浸入が疑われる腐食が見られる場合，内部で床版の劣化が進み，突然の抜け落ちに至ることもある。補強部材の損傷がある場合，補強効果が失われているだけでなく，補強前の状態よりも性能が低下していることもある。

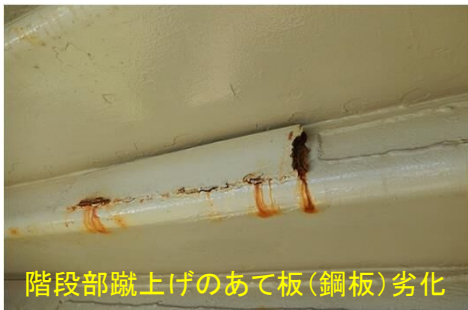
階段部蹴上げのあて板(鋼板)劣化

補修補強部材に劣化が見られる場合，それらの内部で鋼材が腐食しているなど，劣化が進行していることがあるため注意が必要である。なお，補修補強効果が失われているだけでなく，補修補強前よりも状態が悪化していることもある。

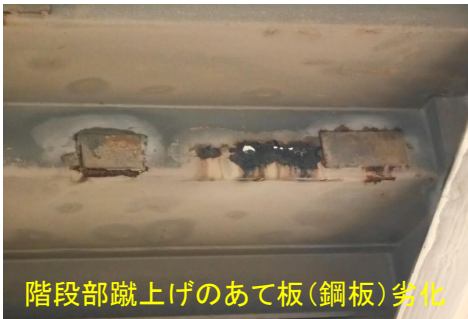
階段部蹴上げのあて板(鋼板)劣化

腐食しやすい階段踏み板と蹴上げの境界部近くでは過去に断面補修や再塗装されている場合も多いが，補修部で再劣化や著しい腐食が生じている場合，補修補強の効果が低下や喪失しているだけでなく，対策時点よりも板厚減少や断面欠損など損傷の程度が拡大して，耐荷性能も当時よりさらに低下していることもある。

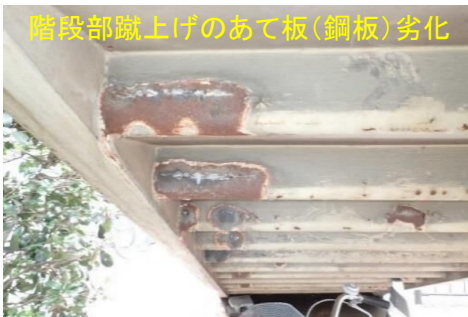
階段部蹴上げのあて板(鋼板)劣化

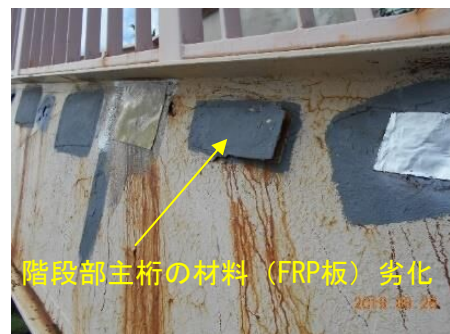
階段部主桁の材料(FRP板)劣化

補修補強部材に劣化が見られる場合，それらの内部で鋼材が腐食しているなど，劣化が進行していることがあるため注意が必要である。なお，補修補強効果が失われているだけでなく，補修補強前よりも状態が悪化していることもある。

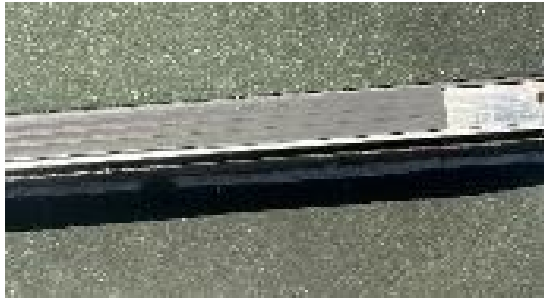
## 例

蹴上げに腐食が生じた際に補修材を接着するなど，腐食の進展を防ぐ措置が行われていることがある。外観上は接着されているように見えても，浮いている場合があり，打音や触診等を行うことでわかる場合も多い。

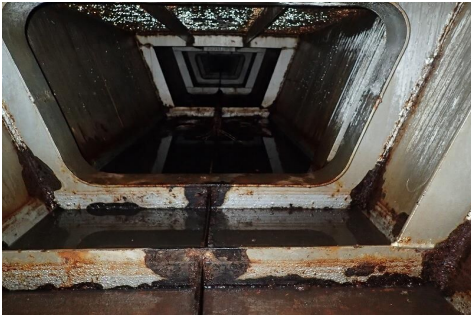
## 一般的性状

舗装面や排水施設などの本来の雨排水機構によらず、漏出したり、部材上面や内部に異常な滞水が生じている状態。

■漏水や滞水が生じていると、広範囲に激しい腐食が生じることがあり、特に凍結防止剤を含む浸入水は腐食を促進する。横断歩道橋の状態や構造の特徴から考えられる水みちの候補を幅広く考察し、横断歩道橋が遭遇する状況に対してどのような状態になる可能性があるのか推定する必要がある。

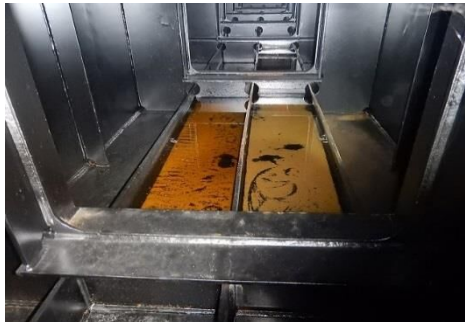
## 例

部材の隙間、亀裂や孔などの断面欠損、排水設備の破損などにより、箱桁内部などの部材内部に漏水すると滞水することもある。  
箱桁内部などは不測の漏水や滞水があると、排水されず常時高湿度環境となることで著しく腐食が進行することもある。

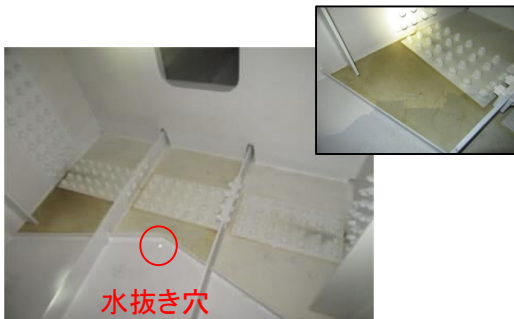
## 例

部材の隙間、亀裂や孔などの断面欠損、排水設備の破損などにより、箱桁内部などの部材内部に漏水すると滞水することもある。  
箱桁内部などは不測の漏水や滞水があると、排水されず常時高湿度環境となることで著しく腐食が進行することもある。
