参考資料 1

一般的な構造と主な着目箇所

参考資料 1. 一般的な構造と主な着目箇所

参考資料2. 附属物（標識，照明施設等）の損傷事例

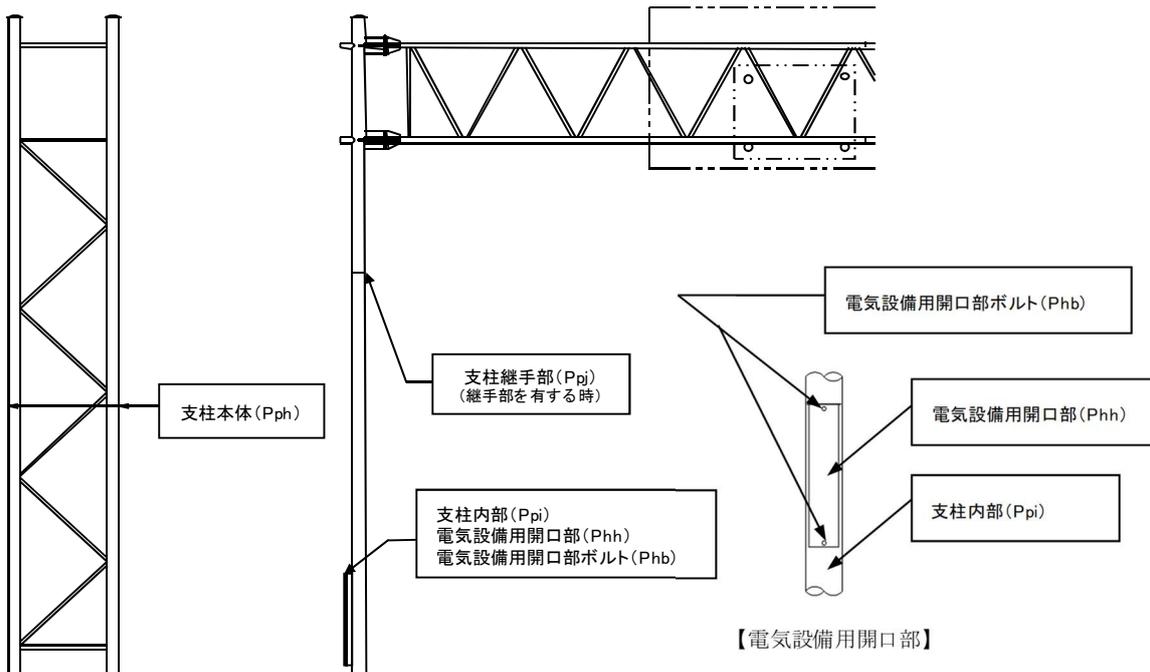
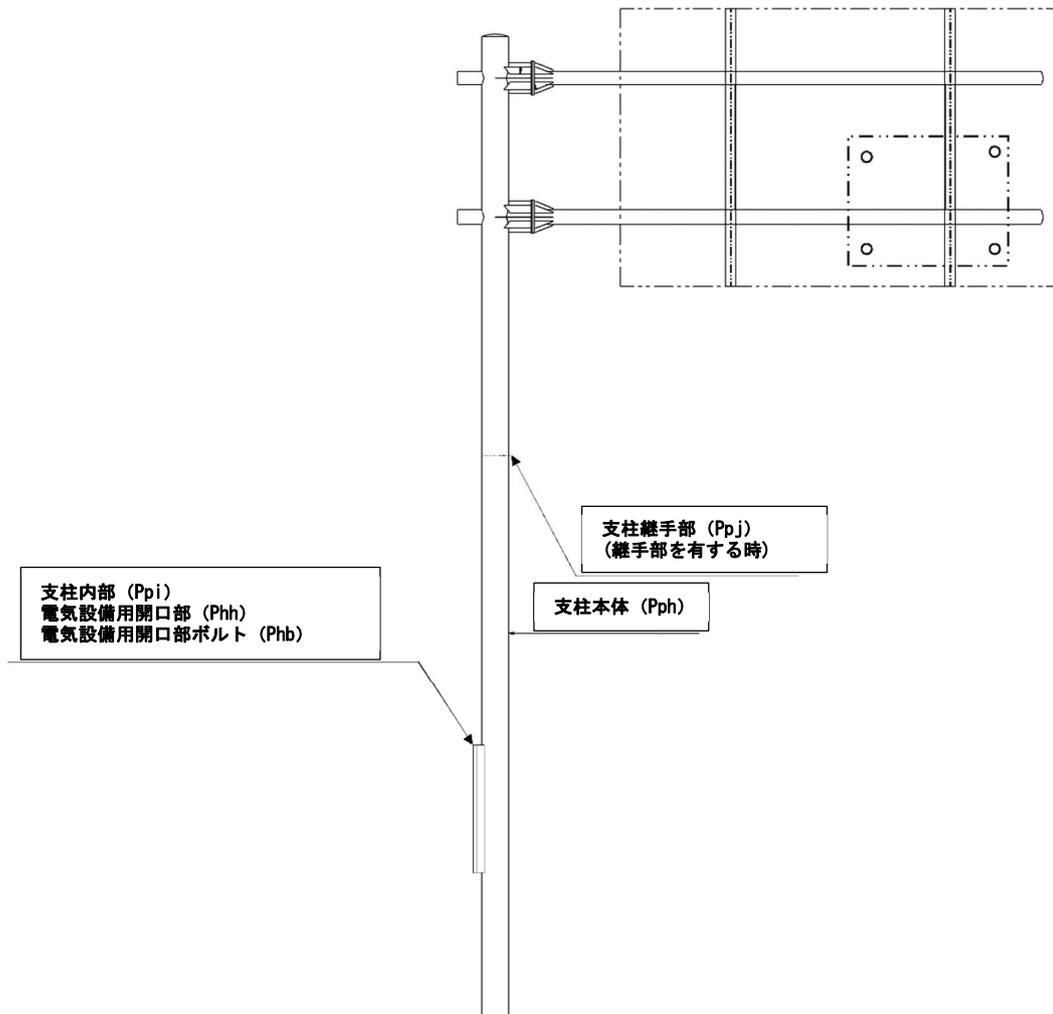
- ・ 支柱本体
- ・ 支柱継手部
- ・ 支柱分岐部
- ・ 支柱内部
- ・ 電気設備用開口部
- ・ 電気設備用開口部ボルト
- ・ 路面境界部（GL-0mm）
- ・ 路面境界部（GL-40mm）
- ・ リブ取付溶接部
- ・ 柱・ベースプレート溶接部
- ・ 柱・基礎境界部

- ・各溶接部は，亀裂が生じやすい。
- ・路面境界部及び柱・基礎境界部の腐食は，突然の倒壊を起こす要因になるため特に注視する必要がある。
- ・支柱継手部の内部に接合用リングを設置している場合，支柱の結露等により支柱内部から腐食することがある。
- ・外観で腐食，亀裂が見られる場合には，支柱内部に雨水が浸入し，支柱内部の滞水及び腐食が生じやすい。
- ・地下引き込み管や電気設備用開口部のパッキンの劣化や通気孔につまりがあると，支柱内部の滞水及び腐食が生じやすい。
- ・引き込み柱を兼用している支柱では，地下配管から地下水が支柱内に水が浸入し，滞水や滞水跡が生じている場合がある。
- ・支柱内部に滞水が見られる場合には，変状が急速に進展することがある。

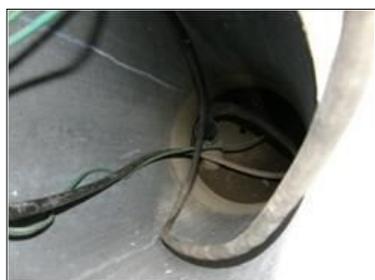
滞水の形跡がある場合

支柱内部が滞水している，又は滞水の形跡がある場合は，雨水が入らないようパッキンの交換等を行うことが望ましい。

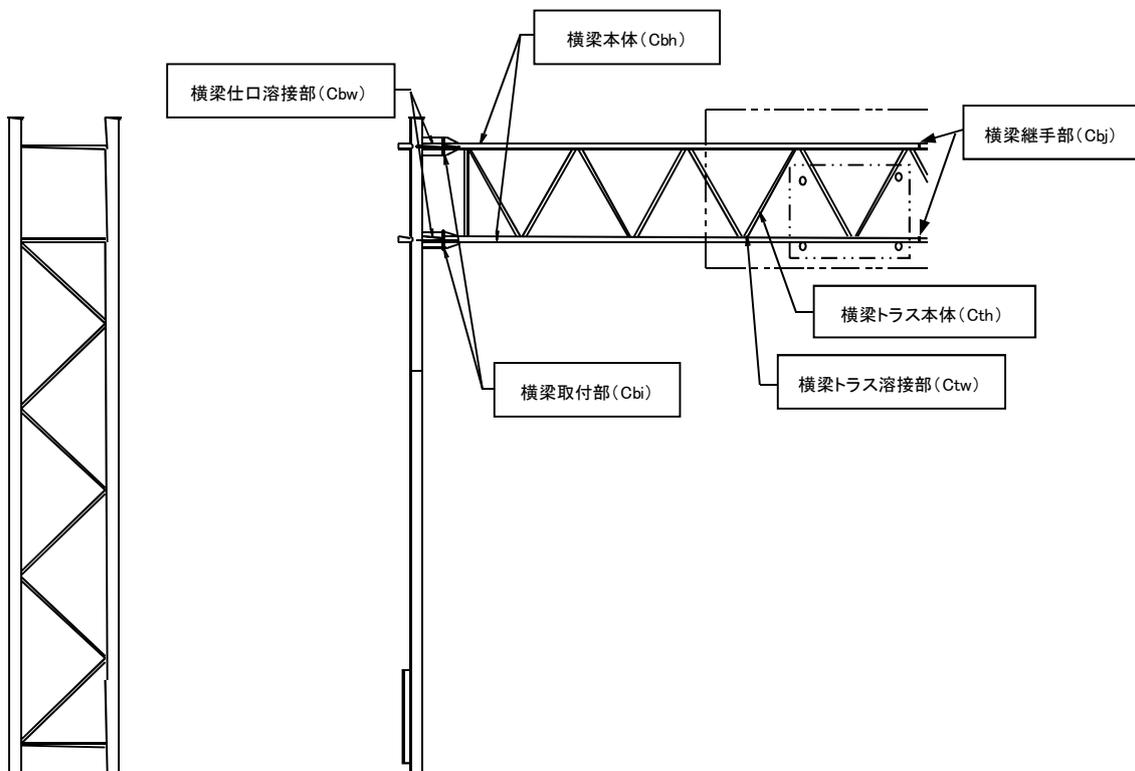
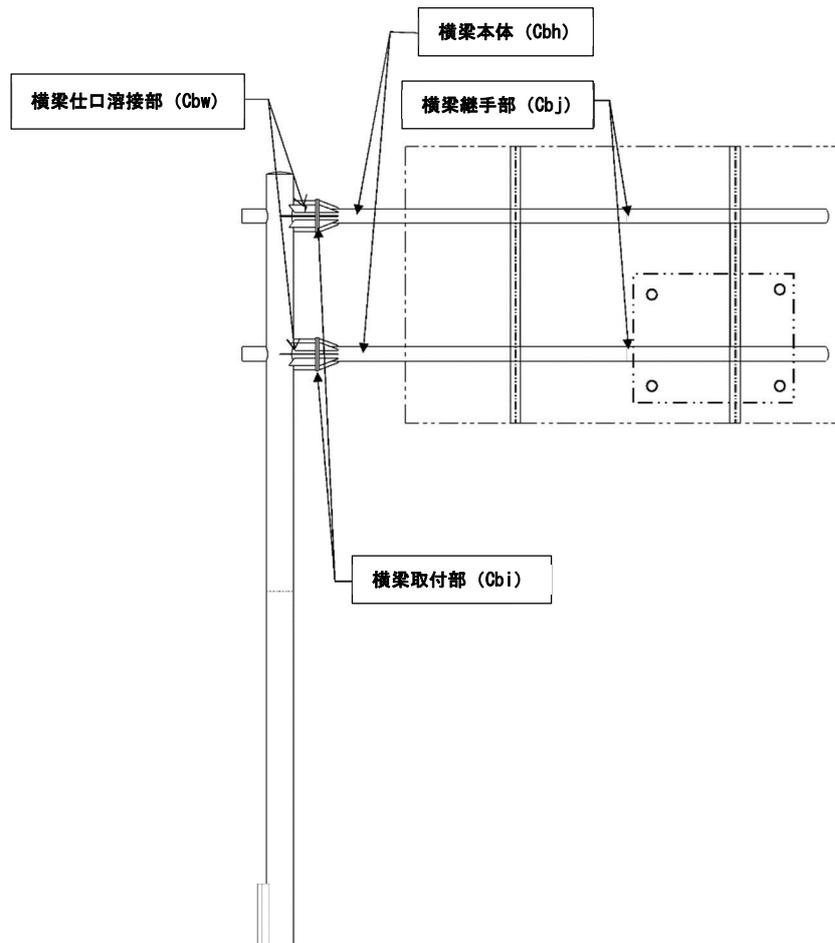
- ・ 横梁本体
- ・ 横梁取付部
- ・ 横梁トラス本体
- ・ 横梁仕口溶接部
- ・ 横梁トラス溶接部
- ・ 横梁継手部

- ・各溶接部は，亀裂が生じやすい。
- ・横梁取付部は，振動によりボルトのゆるみ・脱落が生じることがある。
- ・横梁仕口溶接部は，雨水の滞水の影響を受け，腐食が進行しやすいことがある。
- ・外観で腐食，亀裂が見られる場合には，支柱内部に雨水が浸入し，支柱内部の滞水及び腐食が生じやすい。

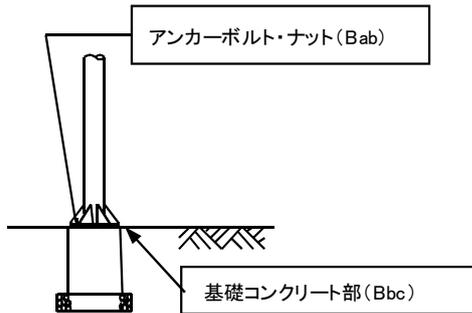
【ベースプレートが露出している場合】

- ・基礎コンクリート部
- ・アンカーボルト・ナット

- ・基礎コンクリートは、振動や雨水の滞水等の影響により、ひびわれや剥離が発生する場合がある。
- ・アンカーボルト・ナットは、振動の影響でゆるむことがある。
- ・アンカーボルトは、路面境界部の滞水の影響を受け、著しく腐食が進行する場合がある。

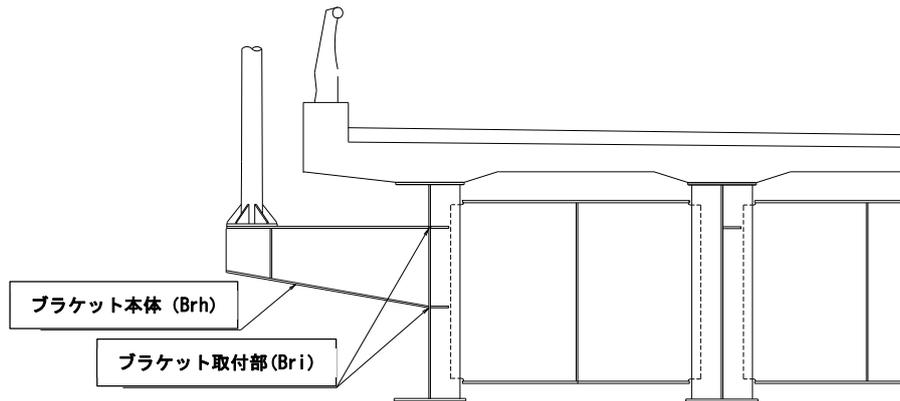
- ・ ブラケット本体
- ・ ブラケット取付部

- ・ 各溶接部は、亀裂が生じやすい。
- ・ アンカーボルト・ナットは、振動の影響でゆるむことがある。
- ・ アンカーボルトは、滞水の影響を受け、著しく腐食が進行する可能性がある。

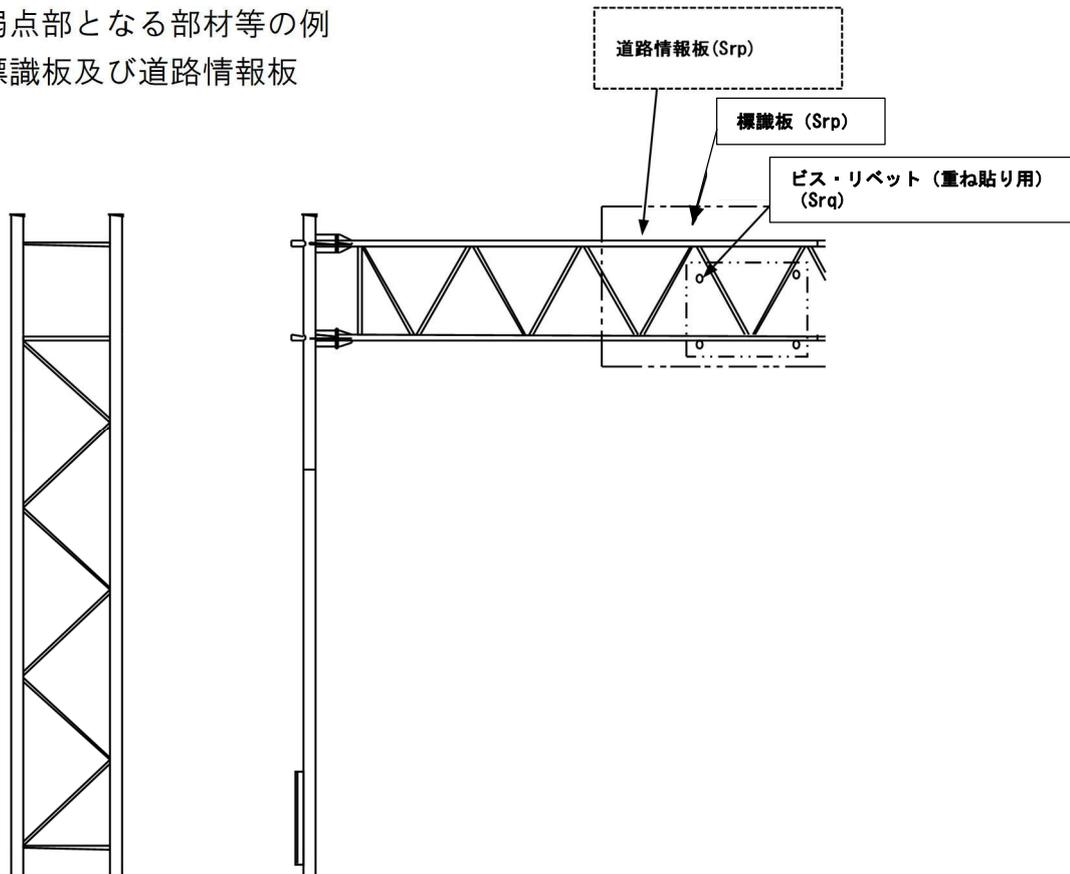
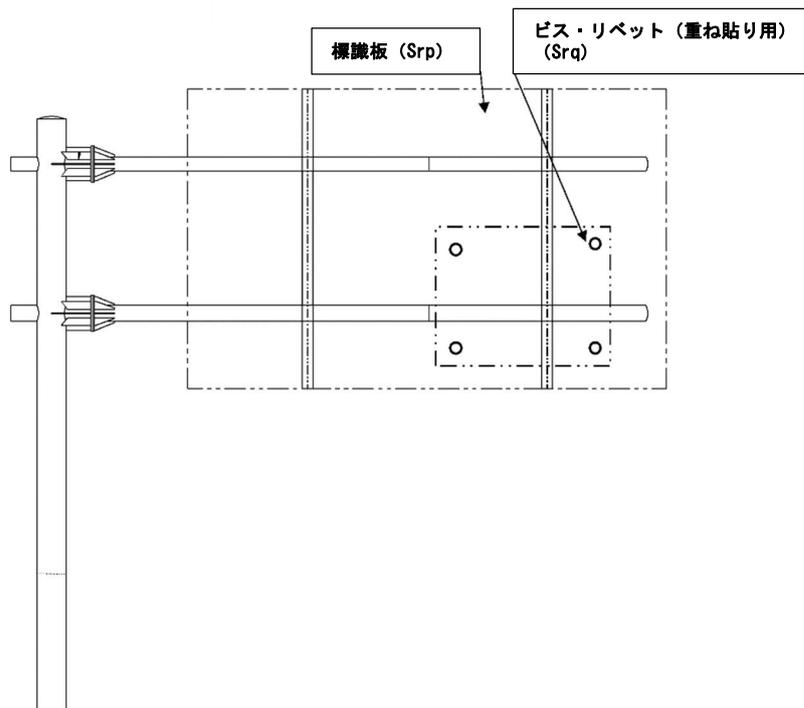
- ・ 標識板及び道路情報板

- ・ 標識板に簡易なビスやリベットを用いて表示の重ね貼りをしているとき、それらのビスやリベットに腐食や破断、脱落が生じることがある。

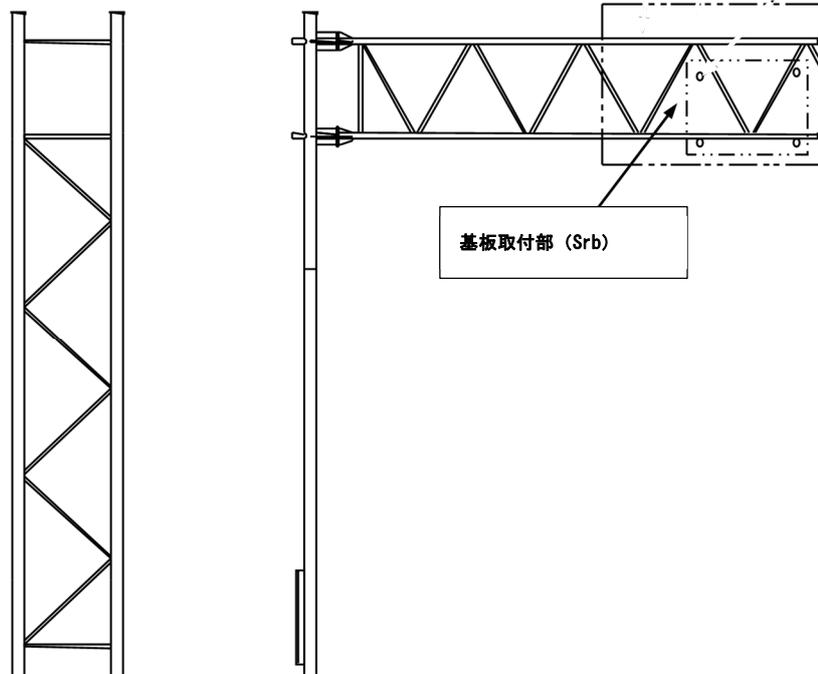
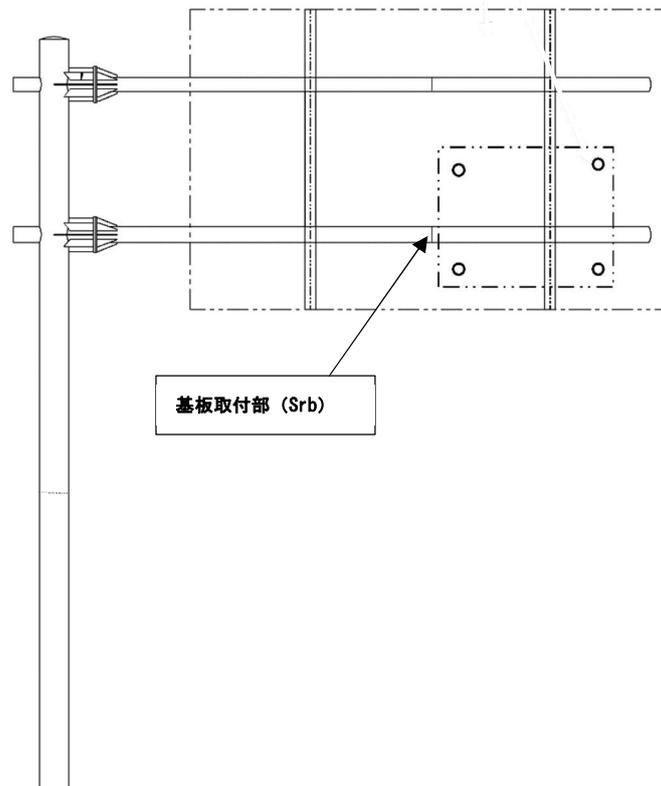
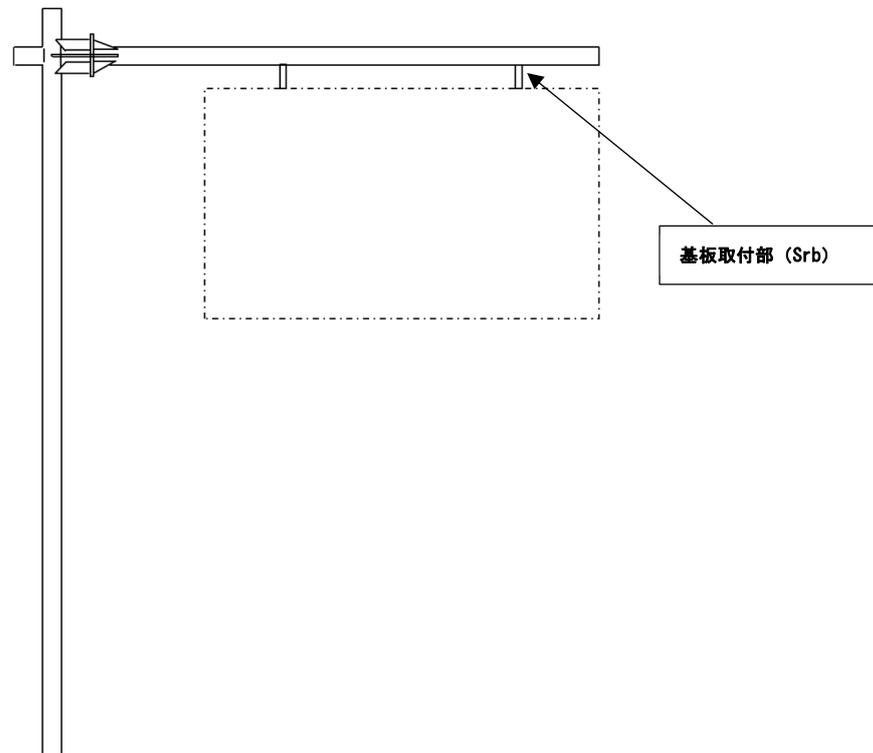
- ・ 基板取付部

- ・基板取付部は，振動によりボルトのゆるみ・脱落が生じることがある。
- ・基板に車両接触痕がある場合，取付部等に著しい変形や亀裂が生じていることがある。
- ・ヒンジ構造で標識板を吊り下げている構造（吊下式）については，標識板が落下する事案が発生していることから，取付部の点検に特に注視する必要がある。

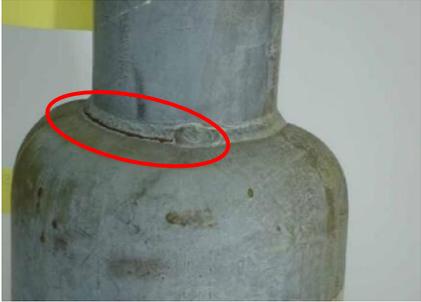
<p>例</p> <p>溶接部は部位によらず応力集中箇所となりやすいが、特に部材断面変化部では応力集中に起因して疲労亀裂が生じやすいため注意が必要である。溶接部ではビードの凹凸や塗装やめっきの存在によって亀裂が視認しにくいことも多いことに注意が必要である。</p>

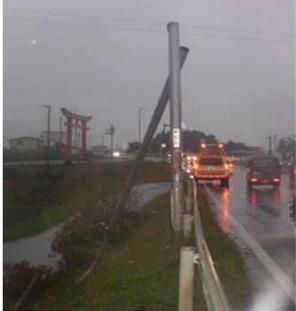
<p>例</p> <p>支柱の溶接継手部に発生した腐食、亀裂が進行し、倒壊に至った例。構造部材の亀裂や破断は耐荷力の著しい低下につながる。</p>

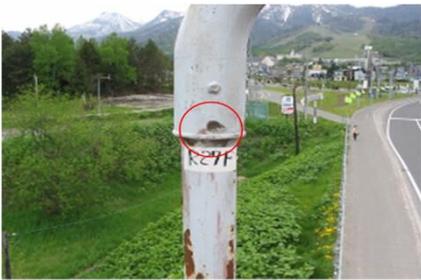
<p>例</p> <p>支柱の接合部が鞘管構造となっており、この部位のボルトが破断している例。支柱の振動が要因と考えられる場合には、その要因を除去する対策も検討するのがよい。</p>

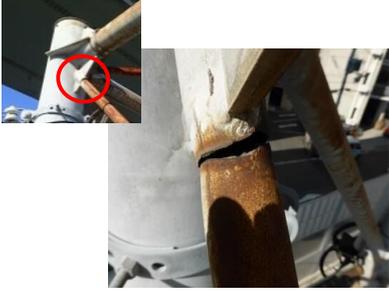
<p>例</p> <p>支柱本体のトラス部材が破断している例。構造部材の破断は支柱の耐荷力の著しい低下につながる。破断原因が亀裂の進展である場合、条件の類似した他の箇所でも既に亀裂が発生しているか、発生する危険性が相対的に高いことが多いことに注意が必要がある。</p>
<p>備考</p> <ul style="list-style-type: none"> ■ 支柱本体等の主部材の破断は、耐荷力が低下し倒壊に繋がる場合がある。 ■ 支柱継手部の溶接部などでは、亀裂は内部まで貫通していることがあり、既に耐荷力が低下し、構造安全性に影響を及ぼしているため、亀裂の進行に伴い支柱の破断、倒壊のおそれがある。 ■ 支柱や横梁の取付部などの応力が集中する部位等で、板厚減少を伴う腐食が発生した場合、既に構造安全性に大きな影響が生じている場合がある。 ■ 外観で腐食、亀裂が見られる場合には、その箇所から支柱内部に雨水が浸入し、支柱内部の滞水及び腐食が進行している可能性があり、既に構造安全性に影響を及ぼしている場合もあることから、内部の状態を確認することも検討するのがよい。

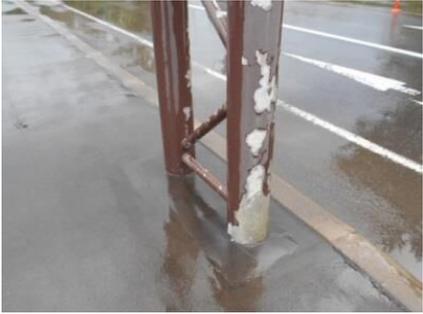
<p>例</p> <p>板厚減少はほとんど生じていない場合でも、防錆被膜が広範囲に劣化している場合、放置して腐食発生に至った場合、急速かつ広範囲が腐食する場合もある。</p>

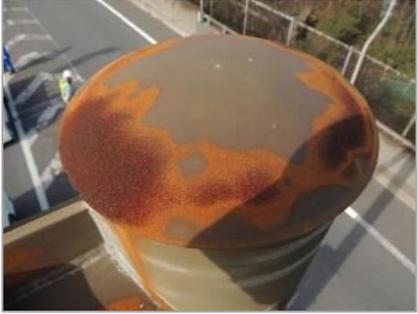
<p>例</p> <p>局部での防錆機能の低下や腐食の進行が生じている場合、原因によってはその箇所で集中的に腐食が進行して、比較的早期に局所的な断面減少や欠損に至ることもある。</p>

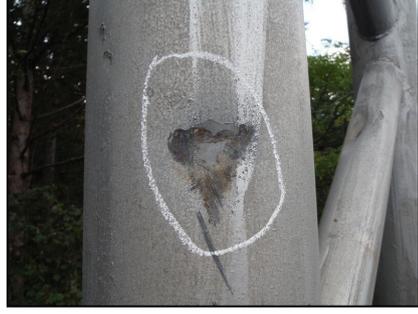
<p>例</p> <p>円形断面の支柱本体に衝突痕がある例。 柱部材では変形がわずかでも座屈耐力が大きく低下するため、その位置や性状によっては、変形量や範囲が小さくとも所要の機能が発揮出来ない状態であることもある。</p>
<p>備考</p> <ul style="list-style-type: none"> ■ 腐食環境（塩分の影響の有無、雨水の滞留や漏水の影響の有無など）によって、腐食速度は大きく異なることを考慮しなければならない。 ■ 支柱や横梁の取付部などの応力が集中する部位等で、板厚減少を伴う腐食が発生した場合、構造安全性に大きな影響が生じている場合がある。 ■ 腐食部では錆の下で既に断面欠損や亀裂が生じていることがあり、調査では注意が必要である。また錆の除去時に損傷の拡大や亀裂を助長することもあるため、ハンマーやグラインダーの使用時には注意が必要である。（腐食片等の落下に注意のこと） ■ 鋼部材の塑性変形は耐力力の低下につながる危険性が高い。特に圧縮応力が作用する部材や風等の作用により曲げ圧縮応力が増加する部位では座屈が生じやすくなっているなど、構造安全性が大きく低下していることもあるため注意が必要である。

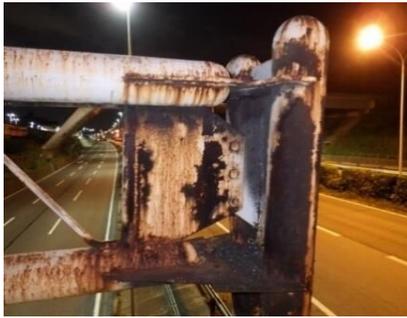
<p>例</p> <p>顕著な腐食が広範囲に発生している場合、局部的には大きく板厚が減少していたり断面欠損や亀裂が生じている可能性がある。なお、錆の上からでは断面減少量や亀裂有無の確認は困難であり、溶接部など応力集中部では特に構造安全性の観点から注意が必要である。</p>

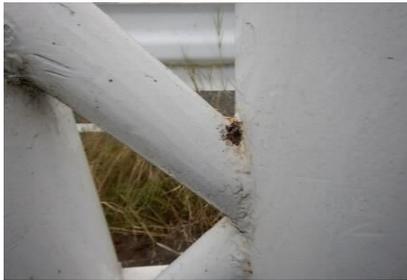
<p>例</p> <p>雨水が滞留しやすい場所や水切り部での局部腐食では、既に断面欠損や亀裂に至っていることもある。また原因が除去されない限り腐食は着実に進行する。なお、閉断面では断面欠損部が局部的であっても内部に浸入した水によって激しく腐食が進行することもある。</p>

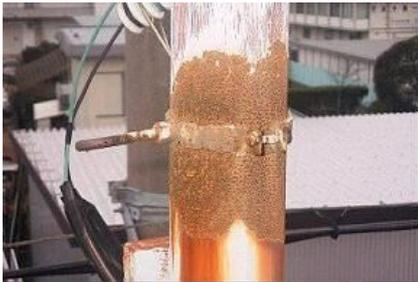
<p>例</p> <p>めっきの支柱に取り付けたバンド部で腐食している例。異種金属が接触すると雨水の介在によって生じる電位差で著しい腐食が急速に進行する。異種金属接触腐食が生じている状態で放置すると、短時間で断面欠損が生じるなど危険な状態になる可能性が高い。</p>
<p>備考</p> <ul style="list-style-type: none"> ■腐食による著しい板厚減少が生じると、支柱部材ではその部位が応力集中部となって疲労亀裂の発生や、風等の作用による座屈による倒壊などの危険性もある。 ■通行車両の振動や風などの作用による繰り返し応力を受けることで、溶接部に疲労による亀裂が生じることがあるので、注意が必要である。 ■支柱では断面変化部、接合部、部材開口部で特に応力集中を生じやすく注意が必要である。 ■異種金属接触による腐食は急速に腐食が進行するおそれがある。異種金属接触部がバンド取付部などで雨水等が滞留しやすい場合には、特に急速に進行するため注意が必要である。また異種金属接触部で、ゴムや塗装によって絶縁している場合も多いが、絶縁材の劣化により直接接触到至ることも多く、絶縁状態にも注意が必要である。 	<p>例</p>

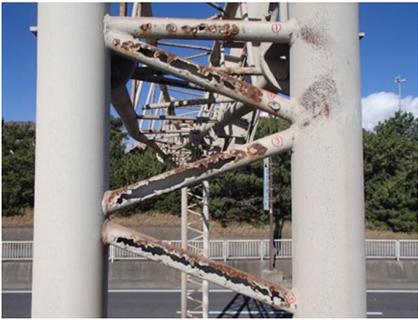
<p>例</p> <p>腐食による断面欠損や著しい板厚減少では耐荷力の大幅な低下が生じている可能性がある。 なお、雨水の流下、滴下の状況によっては、特定の部位で集中的かつ防食機能の低下や腐食の進行が急速に進むことがある。</p>

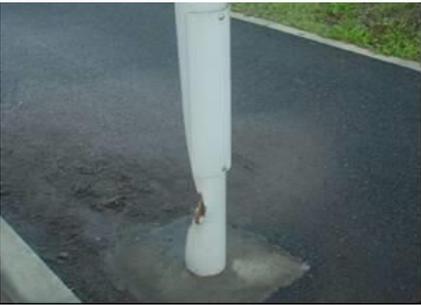
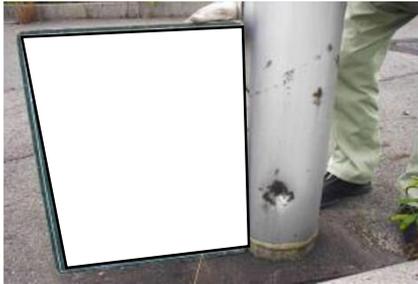
<p>例</p> <p>柱部材では変形によって耐荷力が大きく低下することがある。なお、支柱部材の変形は、その位置や性状によっては、変形量や範囲が小さくとも耐荷力が著しく低下することもある。</p>
	<p>例</p>
<p>備考</p> <ul style="list-style-type: none"> ■支柱や横梁の取付部などの応力が集中する部位等で、板厚減少を伴う腐食が発生した場合、既に構造安全性に大きな影響が生じている場合がある。 ■外観で腐食、亀裂が見られる場合には、その箇所から支柱内部に雨水が浸入し、支柱内部の滞水及び腐食が進行している可能性があり、既に構造安全性に影響を及ぼしている場合もあることから、内部の状態を確認することも検討するのがよい。 ■鋼部材の塑性変形は耐荷力の低下につながる危険性が大きい。特に圧縮応力が作用する部材や風等の作用により曲げ圧縮応力が増加する部位では座屈が生じやすくなっているなど、構造安全性が大きく低下していることもあるため注意が必要である。

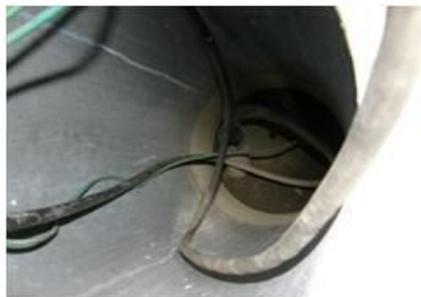
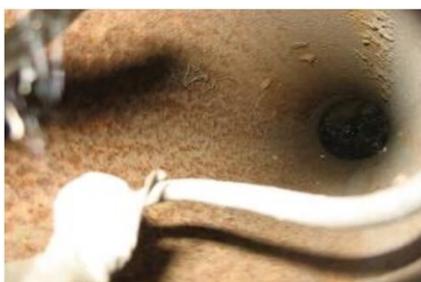
例

支柱内部に滞水の形跡がある場合、地中部で基部構造が著しく腐食していることもある。また、雨水の浸入経路によっては今後も滞水が生じる危険性もあるため原因を明らかにすることも重要である。

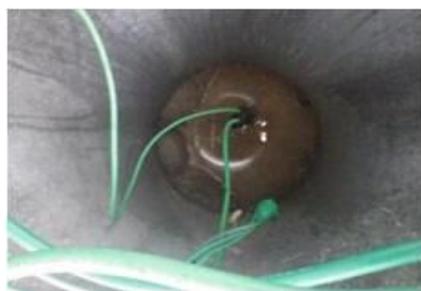
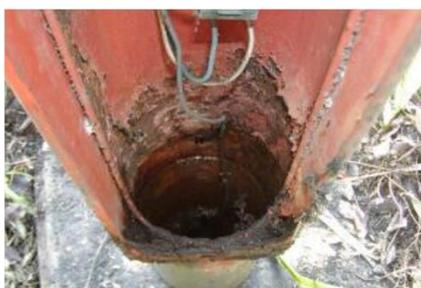
例

支柱内部に滞水している場合、没水部や水面近傍で著しく腐食が進展するだけでなく、結露の発生や高湿度環境の継続によって、直接水に接触していない部分でも広範囲に防食機能の低下や発錆が促進されることがある。

- 外観で腐食、亀裂が見られる場合には、その箇所から支柱内部に雨水が浸入し、支柱内部の滞水及び腐食が進行している可能性があり、既に構造安全性に影響を及ぼしている場合もあることから、内部の状態を確認することも検討するのがよい。
- 電気設備用開口部や地下配管から内部への水の浸入により、板厚減少を伴う腐食が発生している場合、既に耐荷力の低下が生じ、支柱の破断や倒壊につながる場合もある。

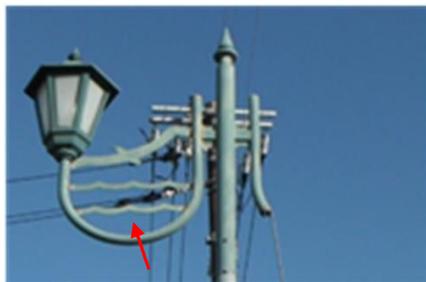
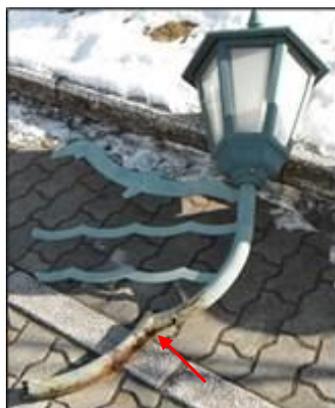
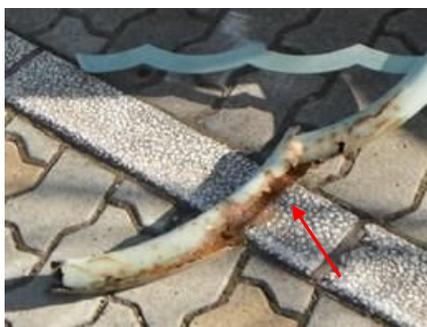
例

デザイン式などの形状に特徴がある場合には、分岐部やキャップなどの異常からの水の浸入により、横梁部分や支柱基部の内部で滞水が生じることがある。

■外観で腐食、亀裂が見られる場合には、その箇所から支柱内部に雨水が浸入し、支柱内部の滞水及び腐食が進行している可能性があり、既に構造安全性に影響を及ぼしている場合もあることから、内部の状態を確認することも検討するのがよい。

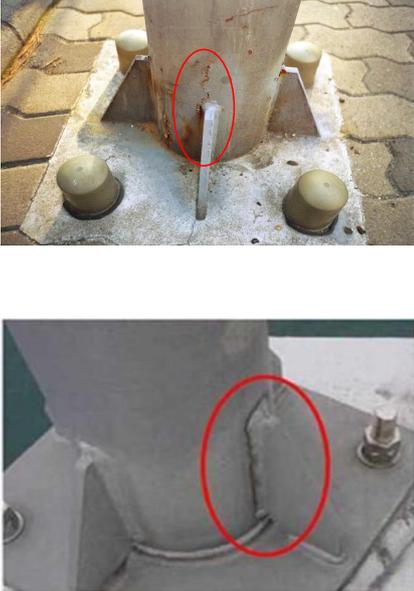
<p>例</p> <p>支柱基部のリブ溶接部などでは、揺れや振動により亀裂が生じることがあり、支柱本体に進展した場合には、支柱の破断、倒壊が生じるおそれがある。</p>

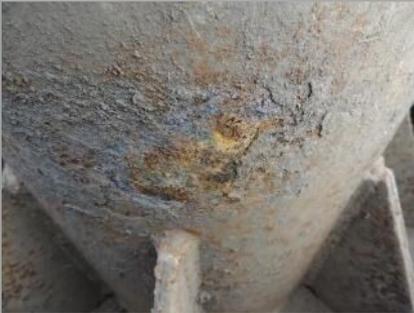
<p>例</p> <p>耐候性鋼材の異常さびの発生や、塗装やめっきなどの防食被膜が広く喪失して腐食が広がっている場合、確認時点で板厚減少は軽微でも、腐食は着実に進展していくこととなる。異常腐食や防食被膜の喪失に至った原因によっては、放置すると急速に腐食が進行する場合もある。</p>

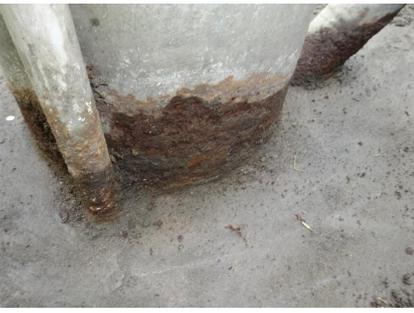
<p>例</p> <p>柱基部の局部で板厚減少を伴う腐食が進行している場合、柱としての耐荷力が低下して、風等の作用により座屈や倒壊のおそれもある。また腐食部から疲労亀裂が進展して倒壊に至る危険性もある。</p>
<p>備考</p> <ul style="list-style-type: none"> ■ 応力の繰り返しを受ける支柱基部のリブ溶接部などでは、亀裂が支柱本体に進展した場合には、耐荷力が低下し、構造安全性に影響を及ぼしているため、亀裂の進行に伴い支柱の破断、倒壊のおそれがある。 ■ 路面境界部は滞水しやすく、路面境界部にさび汁等がみられる場合には、外観の見た目以上に内部では腐食が進行していることもある。

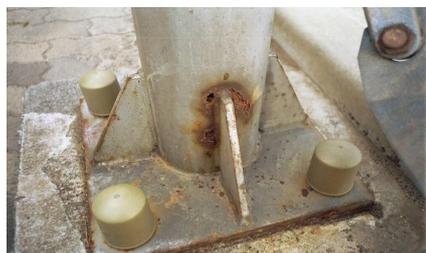
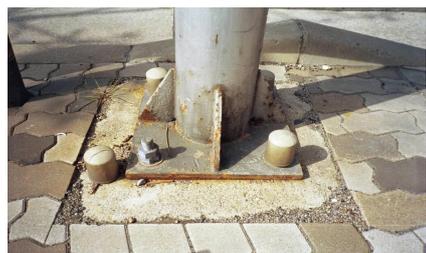
例

局部的に腐食が生じている場合、確認時点では耐荷力への影響が限定的であっても、原因によっては腐食が進行する可能性もあり、今後耐荷力へ影響を及ぼす可能性もある。

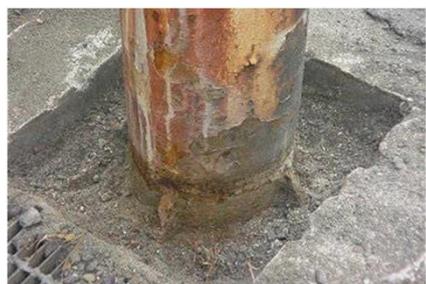
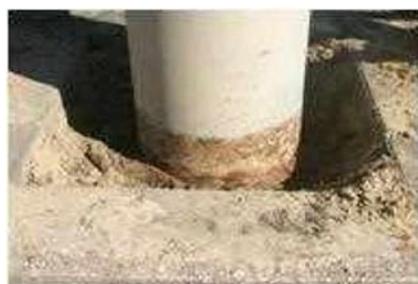
例

地際部では滞水や塵埃の堆積などが生じやすく湿潤環境の継続によって腐食が局部で進行しやすい。地中部では断面欠損に至っても地表からの確認が困難な場合があり、地中部での腐食の疑いがある場合には確認を検討することも重要である。

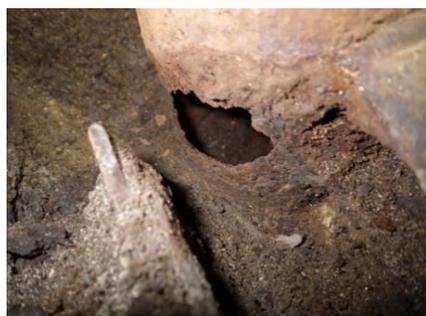
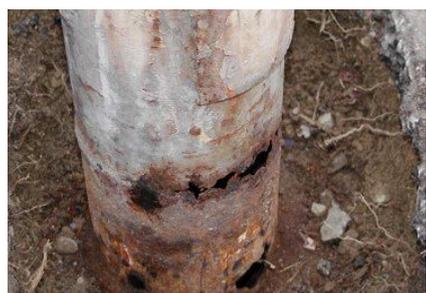
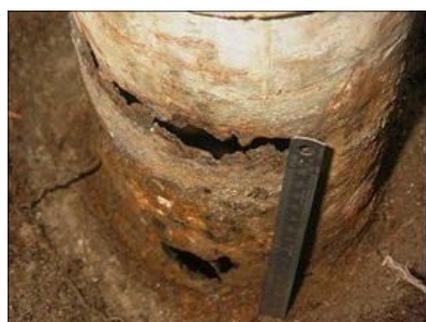
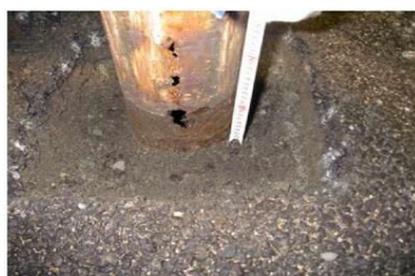
例

支柱基部では、地中部の湿潤環境や地下水の影響、何らかの原因で浸入した雨水等の支柱内部での滞留によって、内部からも腐食が進行して断面欠損に至る場合がある。内部からの腐食では著しい板厚減少に至るまで外面に明確な変状が現れないこともあることに注意が必要である。

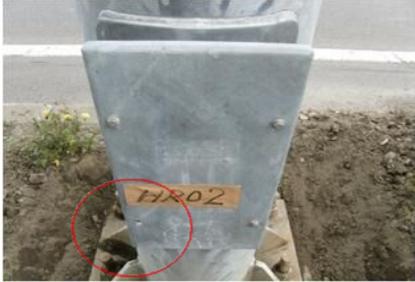
<p>例</p> <p>電気設備用開口部ボルトの脱落がある場合、ボルト孔から内部に水が浸入し、内部で滞水、腐食が進行し、支柱の耐荷力に影響が生じている場合もある。また、ボルト孔や開口部の存在に起因する応力集中部からは疲労亀裂が生じやすいことにも注意が必要である。</p>

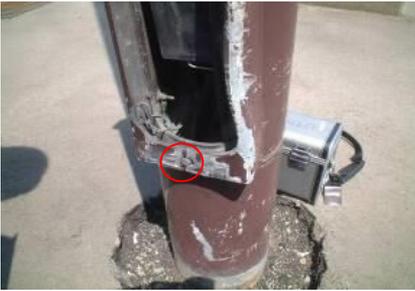
<p>例</p> <p>車両衝突により開口部ボルトが破断している例。カバーの脱落により滞水しやすい状態になっているため、内部から腐食が進展するおそれがある。</p>

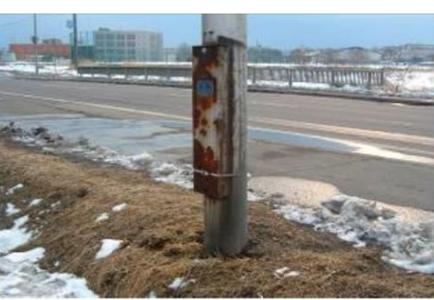
<p>例</p> <p>カバー全体に腐食が生じている例。板厚減少が生じていない場合でも、原因によっては急速に腐食が進展する場合もあるため注意が必要である。</p>
<p>備考</p> <ul style="list-style-type: none"> ■電気設備用開口部では、内部への水の浸入によって、板厚減少を伴う腐食が発生しているなどにより、支柱の破断につながるおそれがあることもある。 ■電気設備用開口部ボルトに脱落がある場合、ボルト孔から内部に水が浸入し、内部で腐食が発生しているなどのおそれもある。 ■車両衝突などにより損傷が発生する可能性もあるため、開口部だけでなく、その周囲も含めて状態を把握するのがよい。

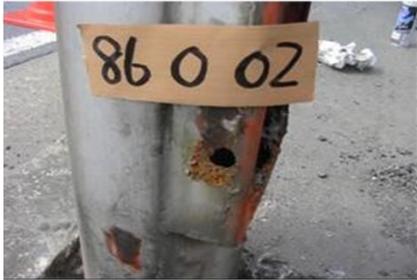
例
	<p>経年劣化及び雨水等の滞水により断面欠損を伴う腐食が生じている例。開口部からの水の浸入により、支柱本体の板厚減少を生じさせるおそれがある。</p>

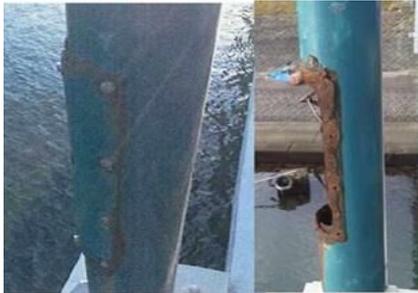
例
	<p>電気設備用開口部で腐食が確認される場合、内部では著しい腐食が発生していることがあるため注意が必要である。</p>

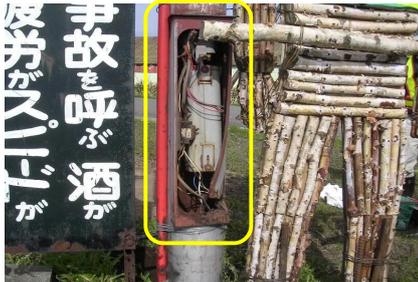
例
	<p>車両衝突により開口部が変形・欠損している例。欠損部から亀裂などが発生、進展した場合には支柱の耐荷力低下につながるおそれがある。</p>

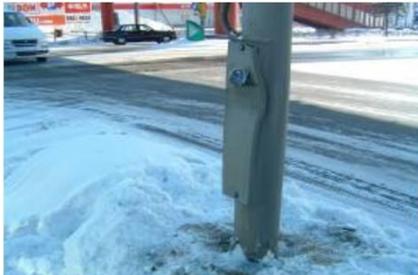
例
	<p>車両衝突により開口部が変形している例。ボルトの欠損が生じている場合には、ボルト孔から水が浸入する可能性があるため注意が必要である。</p>

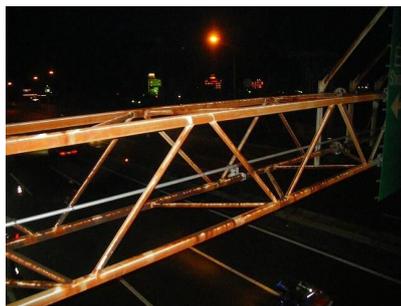
例

横梁部は、構造によっては風による振動や腐食による断面減少などで亀裂が生じやすく、部材の破断が生じると第三者被害に至る危険性もあり注意が必要である。断面減少はほとんど生じていない場合でも、顕著な腐食が生じると錆片などの落下の危険性もある。

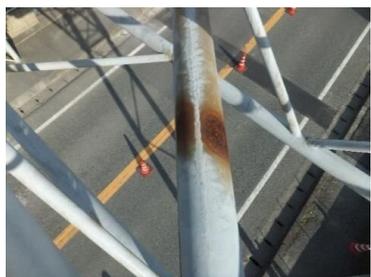
例

横梁部では、構造によっては雨水の流下や滴下によって特定の箇所では防錆機能の低下や腐食が集中的に進行することがある。原因が除去されないまま放置すると急速に腐食が進行する場合もある。

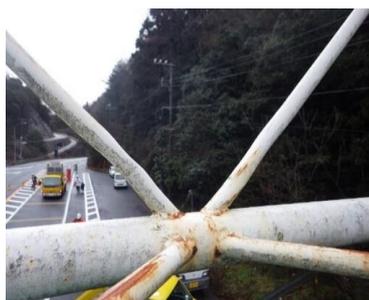
例

溶接部では表面凹凸の影響で雨水の滞留が生じやすく、塗膜厚不足などで防食機能に劣る場合もあり、局部で防錆機能の低下や腐食の進行が生じやすい。溶接部は疲労亀裂を生じやすい箇所であり、腐食の進行は疲労耐久性の観点からも注意が必要である。

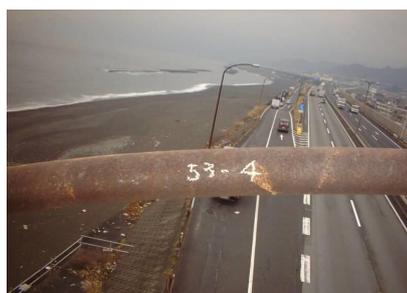
例

塗装やめっきなどの防食被膜が広く喪失して腐食が広がっている場合、確認時点で板厚減少は軽微でも、腐食は着実に進展していくこととなる。異常腐食や防食被膜の喪失に至った原因によっては、放置すると急速に腐食が進行する場合もある。

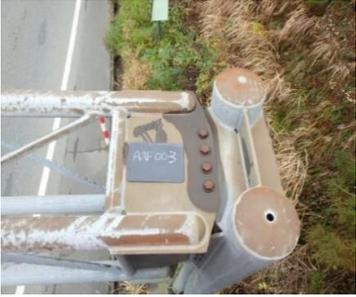
<p>例</p> <p>めっき部材では、めっき抜きの開口部を塞いだ栓が劣化したり喪失して、雨水が部材内部へ浸入することがある。滞水を生じると内部が広範囲に著しく腐食することもある。このほか、接合部や部材差し込み部など隙間が生じている場合は注意が必要である。</p>

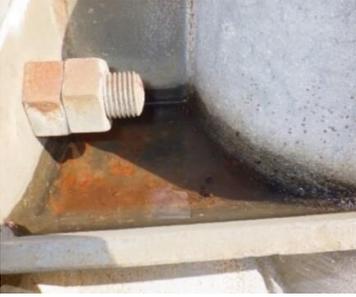
<p>例</p> <p>接合部など構造的に滞水が生じやすい条件の部位があると、その箇所で顕著に腐食が生じることがある。排水勾配や水抜き孔が設けられていても堆積物や勾配不足などで滞水が生じることもあるため注意が必要である。</p>

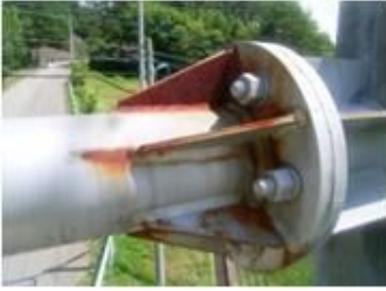
<p>例</p> <p>リブやボルトの存在により構造的に滞水が生じやすい条件の部位があると、その箇所で顕著に腐食が生じることがある。排水勾配や水抜き孔が設けられていても堆積物や勾配不足などで滞水が生じることもあるため注意が必要である。</p>

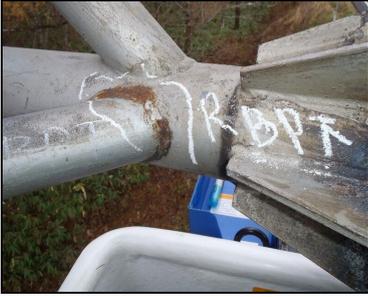
<p>例</p> <p>溶接部に局所的な腐食が発生している場合、原因によっては放置すると急速に腐食が進行する場合もある。また、腐食部では亀裂が発生していることがあるため注意が必要である。なお、亀裂の有無の確認では錆を除去することが重要である。</p>
<p>備考</p> <ul style="list-style-type: none"> ■ 支柱や横梁の取付部などの応力が集中する部位等で、板厚減少を伴う腐食が発生した場合、既に構造安全性に大きな影響が生じている場合がある。 ■ 異種金属接触による腐食が原因の場合は急速に腐食が進行するおそれがある。また、バンドなどの取付部において、雨水等が滞水しやすい状況においては、急速に腐食が進行する場合もある。 ■ 腐食による著しい板厚減少が生じている場合、支柱の耐荷力の低下により支柱が破断し、倒壊するおそれがある場合もある。

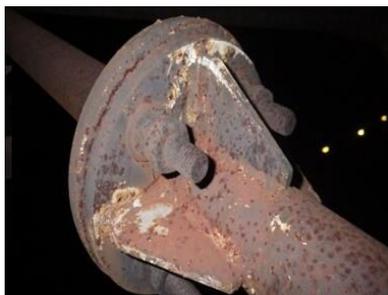
例

塗装やめっきなどの防食被膜が広く喪失して腐食が広がっている場合、確認時点で板厚減少は軽微でも、腐食は着実に進展していくこととなる。異常腐食や防食被膜の喪失に至った原因によっては、放置すると急速に腐食が進行する場合もある。

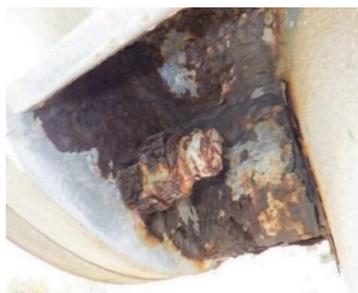
例

構造的な狭隘部では湿潤環境によって腐食しやすくなっていることがある。また、めっき部材では他の部材やボルト・ナット・ワッシャなどとの間で異種金属接触腐食を生じることがある。

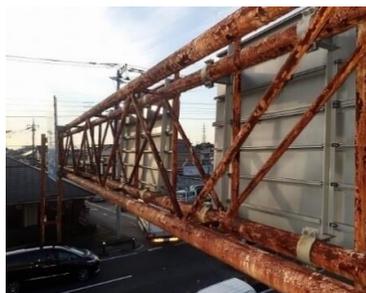
例

塗装やめっきなどの防食被膜が広く劣化している場合、確認時点で板厚減少に至っていなくても、防食機能が低下しており、腐食が全面的に急速に発生・進展していくこともある。

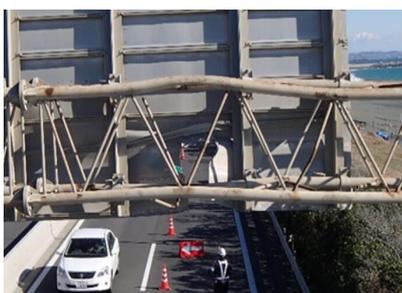
例

横梁本体が大きく変形している場合、耐荷力に影響が生じている可能性もある。また、衝突時の影響で衝突箇所以外にも亀裂やボルトの破断等が生じていることもあるため注意が必要である。

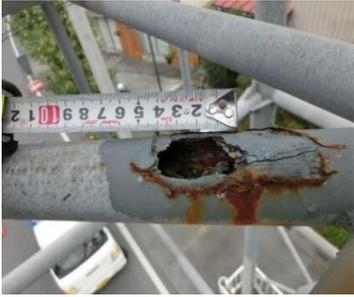
<p>例</p> <p>あて板や断面修復などの補修部などで部材表面に凹凸があると、雨水が滞留したり、施工不良による部材の隙間から雨水が内部に浸入することで局部で腐食が進行することがある。内部からの腐食では外観に変状が現れた時点で板厚が大きく減少していることもある。</p>

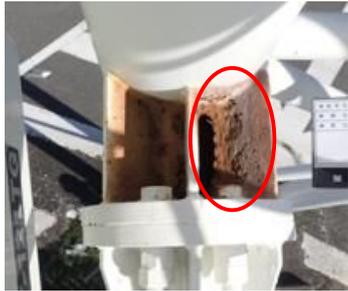
<p>例</p> <p>接合部など構造的に滞水が生じやすい条件の部位があると、その箇所で顕著に腐食が生じることがある。排水勾配や水抜き孔が設けられていても堆積物や勾配不足などで滞水が生じることもあるため注意が必要である。</p>

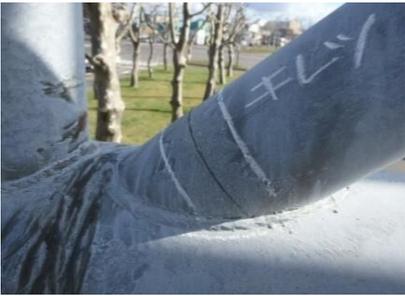
<p>例</p> <p>横梁トラス部に亀裂が発生している場合、構造全体の耐荷力が大きく低下している可能性が高い。また、部材の破断に至ると第三者被害のおそれも懸念される。</p>

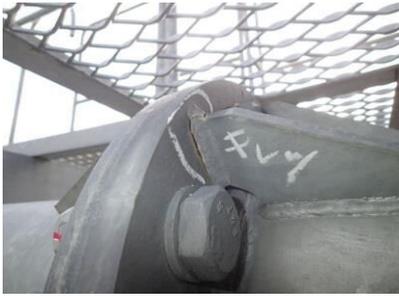
<p>例</p> <p>横梁継手部の溶接部に亀裂が発生している場合、溶接部は応力集中しやすく、補強リブでは特に溶接を起点とした疲労亀裂が生じやすい。</p>
<p>備考</p>	<p>■鋼部材の塑性変形は耐荷力の低下につながる危険性が高い。特に大きな応力を負担する部材の耐荷力低下は、構造安全性に大きく影響を及ぼす場合がある。</p> <p>なお、原因が明確でない場合には、詳細に状態を把握して原因を絞り込むことが必要と判断される場合がある。</p> <p>■ボルトのゆるみの原因が振動等の場合、放置しておくとおそれがある。また、締め直しても早期にゆるみが生じる可能性がある。</p> <p>■通行車両の振動や風などの作用による繰り返し応力を受けることで、溶接部に疲労による亀裂が生じることがあるので、注意が必要である。</p>

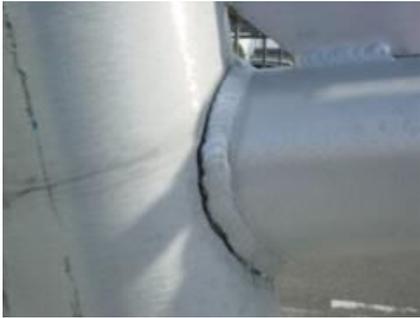
<p>例</p> <p>部材格点の溶接部は構造的に溶接品質が確保しにくく、大きな応力振幅が生じやすいため亀裂が生じやすい。その一方で格点部での断面欠損は構造安全性への影響も深刻化しやすい。なお、溶接部では車両衝突などの衝撃的な作用の影響によって亀裂が生じることもある。</p>

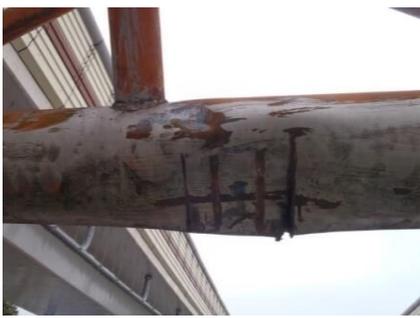
<p>例</p> <p>車両などの衝突による変状部では、部材の破断や亀裂が発生している場合がある。衝突したものによるため変状の様態は多岐にわたる。なお、衝突の影響は、衝突部以外にも及んでいる可能性があり注意が必要である。</p>

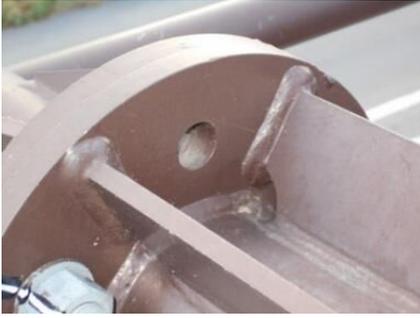
<p>例</p> <p>フランジ接合のボルトの緩みや脱落は、接合機能の低下と応力集中による疲労亀裂の発生や他のボルトの負担増に伴う折損や緩みの発生など接合部に様々な影響がおよぶ可能性がある。</p>

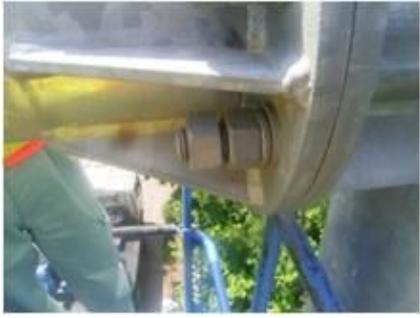
<p>例</p> <p>フランジ接合のボルトの緩みや脱落は、接合機能の低下と応力集中による疲労亀裂の発生や他のボルトの負担増に伴う折損や緩みの発生など接合部に様々な影響が及ぶ可能性がある。なお、ナットの脱落は第三者被害の原因となる可能性もある。</p>
<p>備考</p> <ul style="list-style-type: none"> ■車両の衝突により部材が変形している場合、衝突箇所以外でも亀裂やボルトの破断などが生じている場合があるので、注意が必要である。 ■横梁継手部の溶接部などでは、亀裂は内部まで貫通していることがあり、亀裂の進行に伴い横梁継手部の破断、倒壊のおそれがある。 ■横梁等の主部材の破断は、倒壊に繋がるため、主部材が破断するおそれがある状態であるかどうか適切に把握する必要がある。 ■横梁継手部における亀裂は、風や振動などによる応力の繰り返し作用による亀裂の進行により破断、落下のおそれがある。

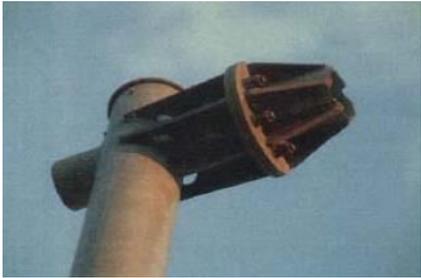
<p>例</p> <p>横梁基部が亀裂により破断して落下した例。 部材格点の溶接部は構造的に溶接品質が確保しにくく、大きな応力振幅が生じやすいため亀裂が生じやすい。</p>

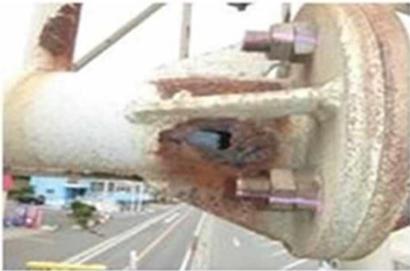
<p>例</p> <p>継手部などの応力が集中する部位等で板厚減少を伴う腐食が発生した場合、構造安全性に大きく影響を及ぼすことがある。</p>
	<p>例</p>
	<p>例</p>
<p>備考</p> <ul style="list-style-type: none"> ■支柱や横梁の取付部などの応力が集中する部位等で、板厚減少を伴う腐食が発生した場合、既に構造安全性に大きな影響が生じている場合がある。 ■腐食による著しい板厚減少が生じている場合、支柱の耐荷力の低下により支柱が破断し、倒壊するおそれがある場合もある。 ■横梁継手部の溶接部などでは、亀裂は内部まで貫通していることがあり、亀裂の進行に伴い横梁継手部の破断、倒壊のおそれがある。 ■横梁等の主部材の破断は、倒壊に繋がるため、主部材が破断するおそれがある状態であるかどうか適切に把握する必要がある。 ■横梁継手部における亀裂は、風や振動などによる応力の繰り返し作用による亀裂の進行により破断、落下のおそれがある。

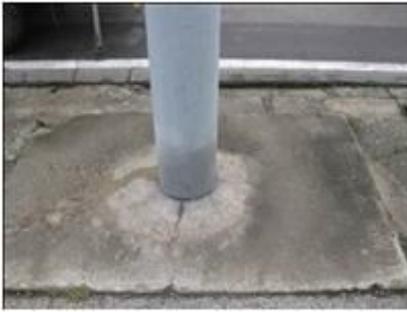
<p>例</p> <p>基礎コンクリート部のひびわれは、内部への雨水の浸透が想定される。湿潤環境が継続しやすい地中部や地際では部分的に著しく腐食し、断面欠損を生じたり亀裂の発生に至ることがある。また柱基部は、風や自動車の通行などにより応力変動が繰り返され疲労損傷を生じやすい部位でもある。</p>

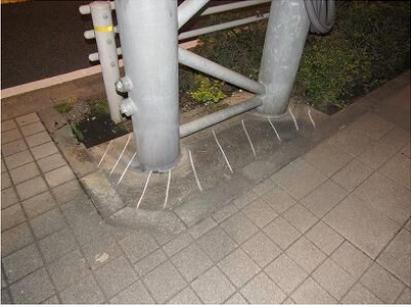
<p>例</p> <p>基礎コンクリート部のうきやひびわれは、内部への雨水の浸透の可能性はある。また、内部鋼材が腐食してかぶりコンクリートのうきや剥離に至ることもある。湿潤環境が継続しやすい柱基部は、風や自動車の通行などにより応力変動が繰り返され疲労損傷を生じやすい部位でもある。</p>

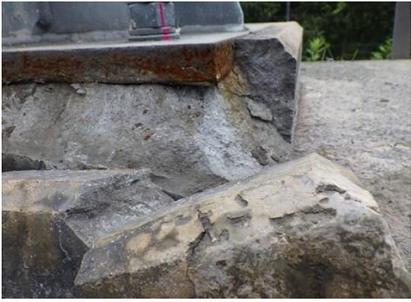
<p>例</p> <p>基礎コンクリート部に欠損が生じている場合、支柱本体から基礎への荷重伝達機能が低下している可能性がある。また、今後の作用によってはさらにコンクリート部の欠損が拡大して支柱が不安定化することもある。</p>

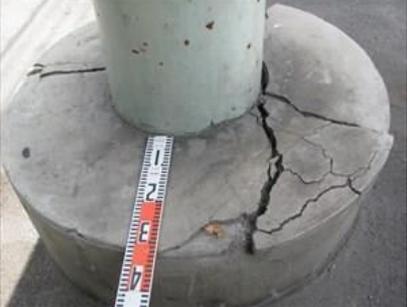
<p>例</p> <p>根巻きコンクリートに顕著なひびわれが生じている場合、雨水の浸入により支柱本体や内部鋼材の腐食が進行している可能性がある。また、根巻きコンクリートの機能が低下しており、その影響を考慮する必要がある。</p>
<p>備考</p> <p>■基礎コンクリートにひびわれ等が生じ、路面境界に滞水や腐食が認められる場合には、コンクリート内部で腐食が進行している可能性がある。内部の状態を確認することも検討するのがよい。</p>

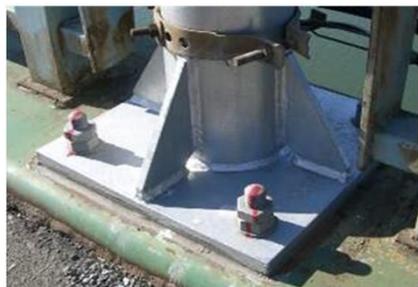
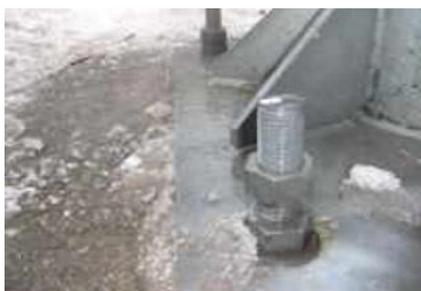
例

風等による揺れ，振動の影響を受け，アンカーボルト・ナットにゆるみが発生している場合，放置しておくと脱落するおそれがある。

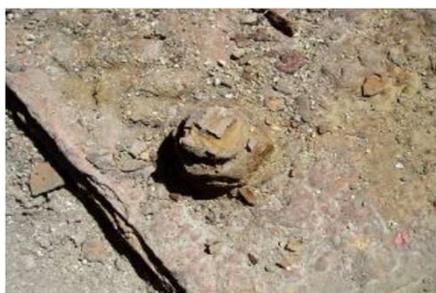
例

ボルトの腐食が進行すると，締め付け力の低下を生じたり，ボルトの折損が生じる可能性がある。また，ボルトの曲がりやナットの緩みや浮きがある場合ボルトに亀裂や破断が生じている可能性もある。いずれの場合も固定力が低下して支柱が不安定になることもある。

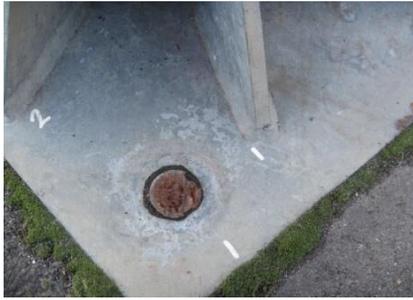
例

ボルトが破断している場合，支柱としての耐荷力が低下しており，風や地震の影響で倒壊する危険性がある。また，他のボルトに過度の負担が生じており所要の機能が期待出来ないだけでなく，補強リブの溶接部などに応力集中が生じて疲労亀裂を生じやすい。

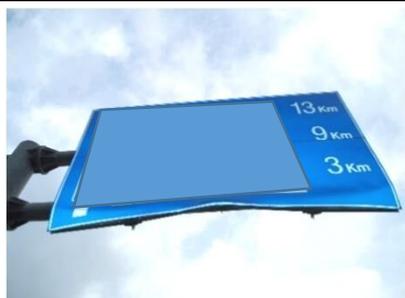
例

車両接触等の影響により標識板が変形している例。
取付部が損傷していたり、取り付け機能が低下していることがある。また、取付部の荷重分担が変化して、ボルトなどの緩みや脱落に至る危険性も考えられる。

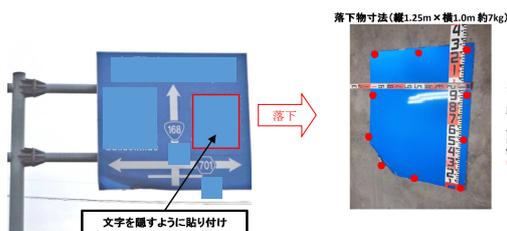
例

重ね貼りの簡易なリベットの破断により標識板の上から貼り付けたアルミ板が落下した例。
標識板の重ね板は、過去の事例からも落下が生じる可能性が高く、かつ、落下した場合には第三者被害が発生する可能性がある。

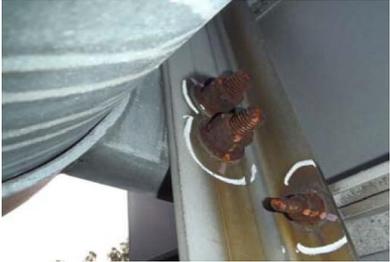
<p>例</p> <p>標識板等の取り付け部では、異種金属接触による異常腐食を生じたり、湿潤環境の影響で腐食が進行することがある。またボルトそのものが様々な理由で緩みを生じることがあり、合いマークなどで確認するのが良い。</p>

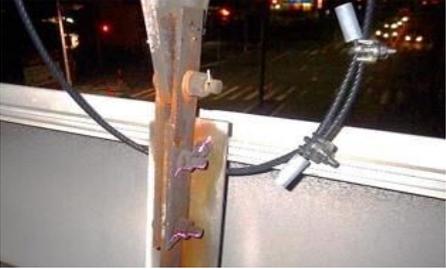
<p>例</p> <p>標識板等の取り付け部では、異種金属接触による異常腐食を生じたり、湿潤環境の影響で腐食が進行することがある。また、ボルトそのものが様々な理由で緩みを生じることがあり、合いマークなどで確認するのがよい。</p>

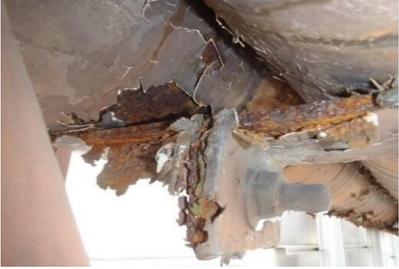
<p>例</p> <p>標識板取付部の構造には様々な種類のものがある。腐食により断面欠損、貫通、著しい板厚減少、取り付けボルトの腐食や折損、緩みなど様々な変状が生じるが、構造に応じて取り付け機能への影響を評価しなければならない。</p>

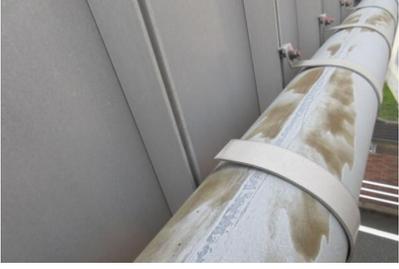
<p>例</p> <p>横梁で多点固定された取付部に異常が（ゆるみ、破断、脱落など）している場合、連鎖的に他の取付部への損傷範囲が拡大したり、標識板に振動が生じるなど様々な影響が生じる可能性がある。また、ボルトなどが落下すると第三者被害に至ることも考えられる。</p>
<p>備考</p>	<p>■ボルトのゆるみの原因が振動等の場合、放置しておくとおそれがある。また、締め直しても早期にゆるみが生じる可能性がある。</p> <p>■腐食片で断面欠損が見えない場合、軽微な腐食と思ってもハンマー等でかき落とすと拡大することがある。（腐食片等の落下に注意のこと）</p>

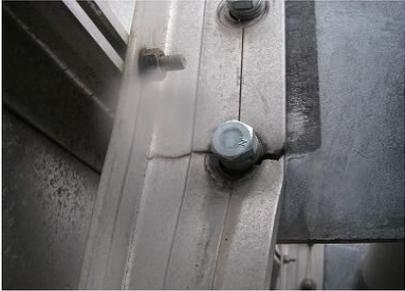
<p>例</p> <p>車両接触等の影響により，取付部が変形（又は破断，亀裂）している場合，取付部の機能が低下しており，標識板が落下するおそれがある。</p>

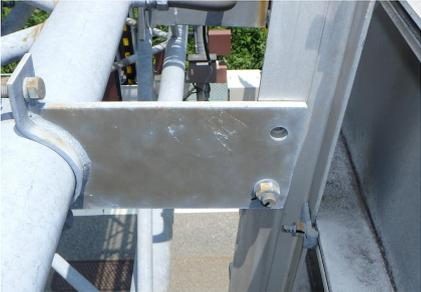
<p>例</p> <p>取付部のボルトが抜け落ちている場合，取付部の機能が低下しており，標識板が落下するおそれがある。</p>

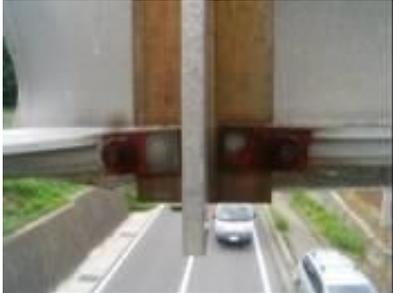
<p>例</p> <p>標識板の取付部は，緩みや腐食などで機能低下していることがある。なお，標識板や裏面部材が変形している場合も，取り付け部が損傷していたり，固定機能が低下している可能性がある。</p>

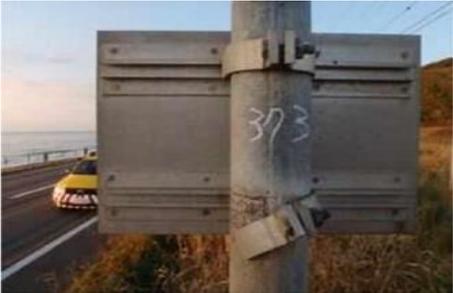
<p>例</p> <p>標識板の取付部材が破断，脱落している例。 取付部材は支柱本体より耐久性が低く，支柱より早く腐食が進行し，破断することがある。</p>
<p>備考</p> <ul style="list-style-type: none"> ■ボルトのゆるみの原因が振動等の場合，放置しておくとお脱落をするおそれがある。また，締め直しても早期にゆるみが生じる可能性がある。 ■衝突などにより標識板や情報板の取付部が変形している場合，風などによる応力の繰り返し作用により，損傷が進行し，標識板や取付部材の落下のおそれがある。

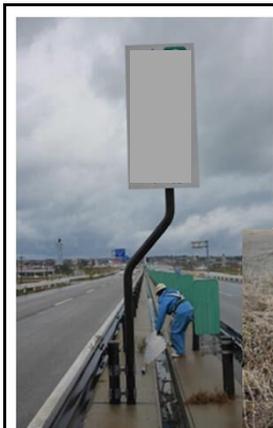
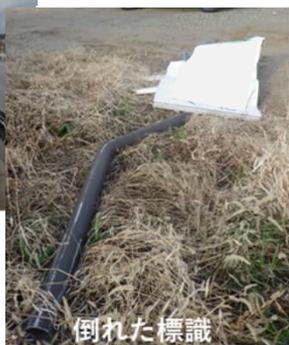
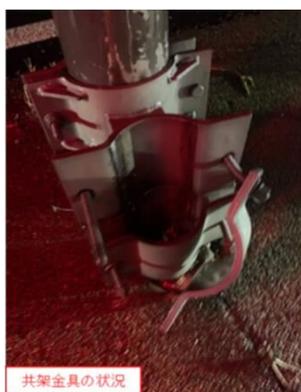
例

ガードレール支柱に添架した標識（2点固定）が転倒した例。ボルトにゆるみが生じ、ボルトに曲げ応力が作用すると、早期に破断に至る場合がある。

- ボルトのゆるみの原因が振動等の場合、放置しておくとおそれがある。また、締め直しても早期にゆるみが生じる可能性がある。
- ボルトは、通常、ボルト自体が曲げを受けるような使われ方は想定されていない。一旦ボルトがゆるみ、ボルトが曲げを受ける状態になると早期に破断に至る可能性がある。

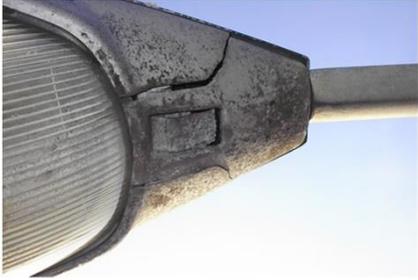
<p>例</p> <p>灯具に亀裂が発生している例。 灯具の取付部などに亀裂が生じると荷重が支持できず，灯具やその取付部が落下する可能性がある。</p>

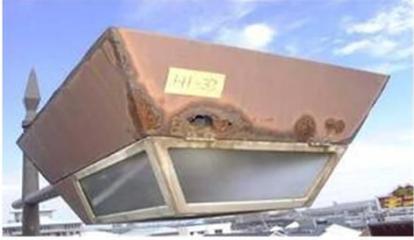
<p>例</p> <p>灯具に著しい腐食が生じている例。</p>

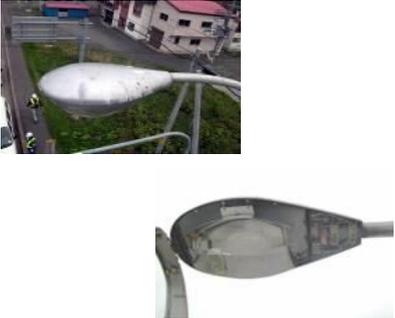
<p>例</p> <p>灯具の防食機能が劣化している例。 板厚減少が生じていない場合でも，原因によっては急速に腐食が進行することがある。</p>

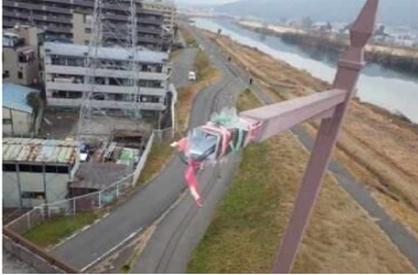
<p>例</p> <p>灯具が脱落し，欠損している例。 振動により取付ボルトのゆるみ・脱落が生じた場合，灯具が脱落するおそれがある。</p>
<p>備考</p>

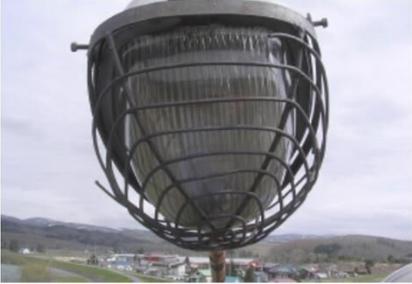
<p>例</p> <p>灯具カバーのボルトにゆるみが生じている例。</p>

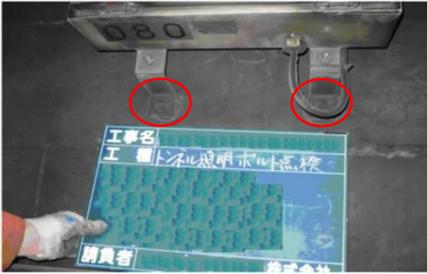
<p>例</p> <p>灯具（トンネル照明）の取付ボルトに腐食が生じている例。経年的な劣化に加え，大気中の化学腐食成分等の外的要因も影響している可能性がある。</p>

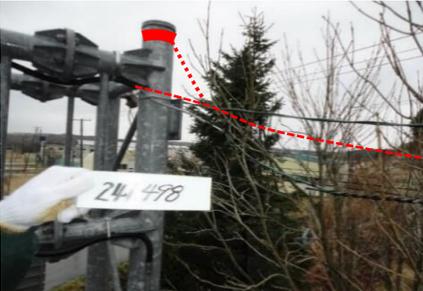
<p>例</p> <p>電線取付バンド等の脱落が生じている例。</p>
<p>備考</p>

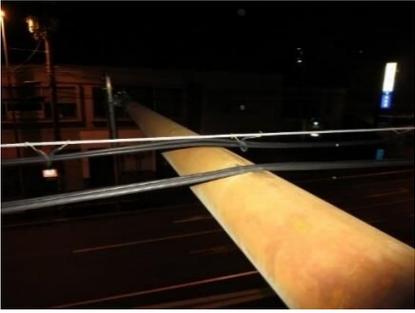
<p>例</p> <p>占有物件などとの離隔が確保されていない例。 原因を確認すると共に、適切な離隔を確保しなければ、今後の作用によって占有物件、標識の双方に変状が生じる可能性がある。</p>

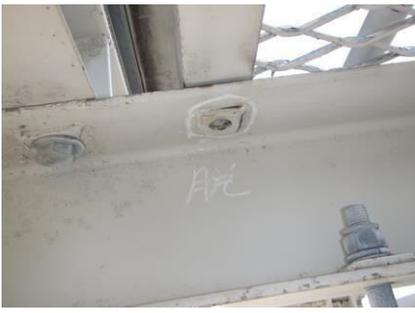
<p>例</p> <p>点検用通路のボルトの抜け落ち等、管理用通路に異常が生じている例。</p>

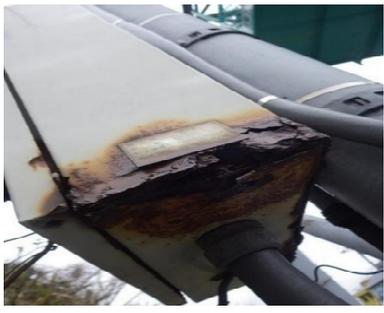
<p>例</p> <p>付帯施設に著しい腐食が生じている例。</p>

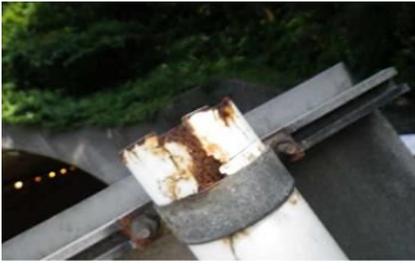
<p>例</p> <p>支柱キャップの脱落が生じている例。 キャップが脱落すると支柱内部に水が浸入しやすくなり、内部から腐食が進行していくおそれがある。</p>
<p>備考</p>
