参考資料 1

一般的な構造と主な着目箇所

参考資料 1. 一般的な構造と主な着目箇所

参考資料2. 附属物（標識，照明施設等）の損傷事例

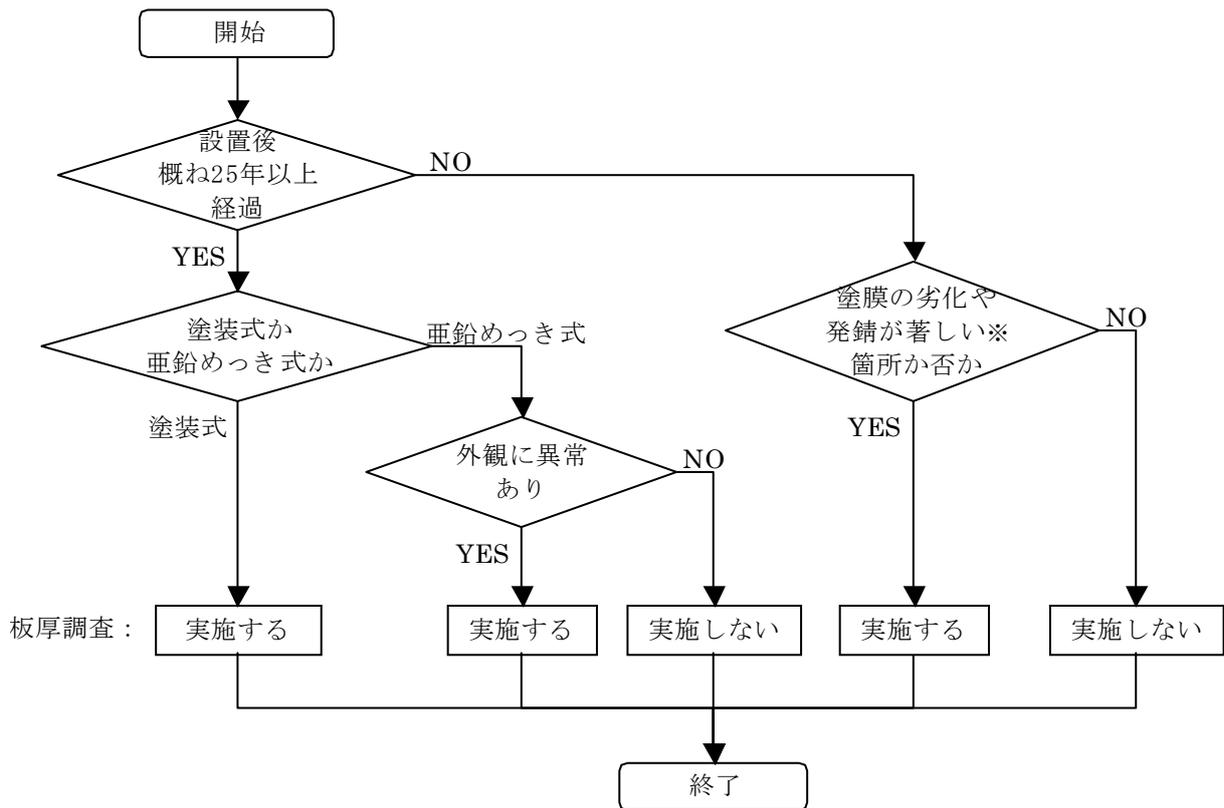
※ 腐食による板厚減少が懸念される箇所を含む

図-1 板厚調査を実施する附属物の選定フロー

図-1に板厚調査を実施する附属物の選定フローを示す。

なお、設置後概ね25年以上経過した道路照明は、塗装の塗替え等により外面が一見健全であっても、路面境界部や内部の腐食により倒壊の危険性があるため、残存板厚を定量的に測定し、構造安全性を満足する板厚を有しているか否かを把握して維持管理することを基本とする。

また、既往の事故事例より得られた知見から、路面境界部の腐食が附属物の突然の倒壊を起こす要因になることが明らかになっている。そこで、GL-40mm付近を路面境界部として位置づけ（図-2参照）、この部位の腐食についてはその状況を目視により確認するとともに、図-1に示す板厚調査を実施する附属物の選定フローにより「実施する」に該当するものについては、基本的に、板厚調査を行い、残存板厚を

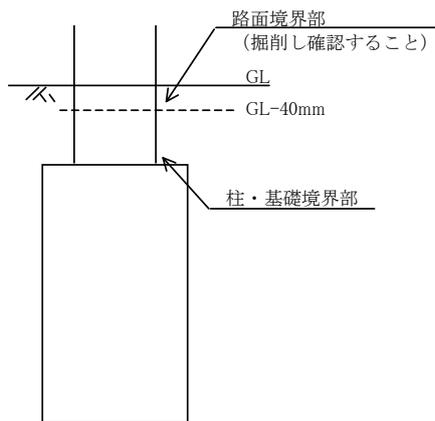
図-2 路面境界部の定義

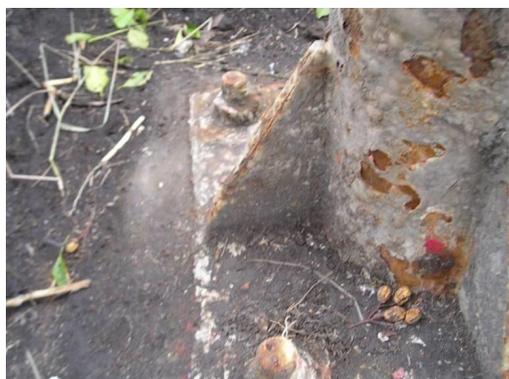
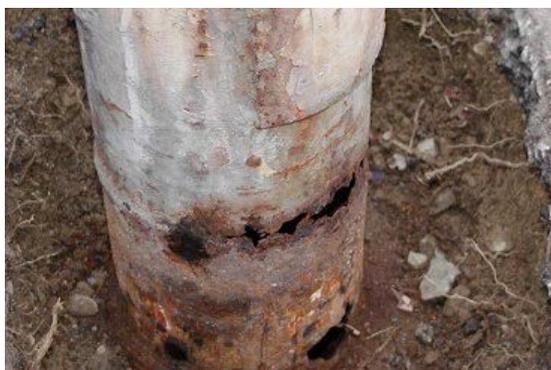
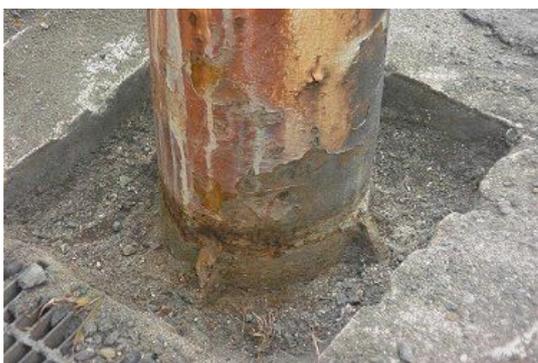
路面境界部が土砂で覆われている場合

路面境界部がアスファルトで覆われている場合

路面境界部がコンクリートで覆われている場合

図-3 路面境界部の腐食事例

把握することとした。路面境界部の腐食事例を図-3に示す。

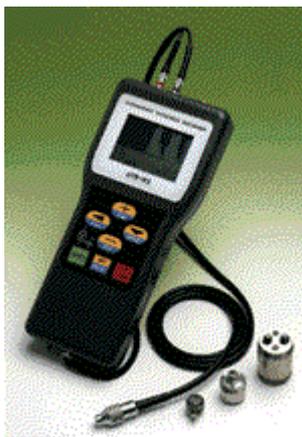
図－４ 超音波厚さ計の一例

道路照明柱のような薄肉中空断面を有する部材の板厚を測定する場合、部材の片側の面から測定が可能である非破壊検査が有効である。したがって、板厚調査では、超音波パルス反射法を利用した機器（超音波厚さ計、超音波探傷器）を用いた非破壊検査を基本とする。

板厚調査の対象は、塗膜厚を含まない鋼母材厚である。超音波パルス反射法を利用した機器には、塗膜厚を含まない鋼母材厚を検出する機能を有するものと、そうでないものがある。後者の機器を用いた場合は、別途、塗膜厚を調査して測定値から差し引く必要がある。塗膜厚は、工場製作時の値を用いるか、膜厚計により測定するのがよい。

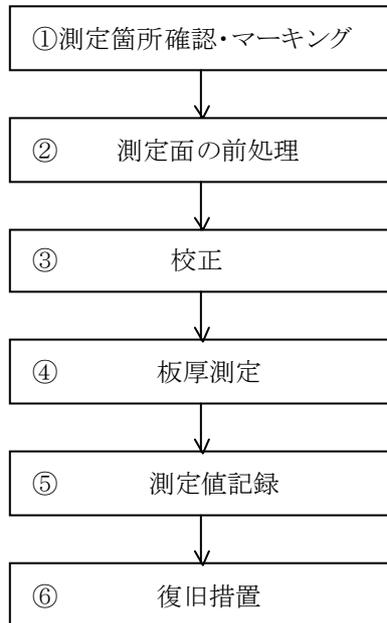
図-5 板厚調査の流れ

標準的な板厚調査の流れを、図-5に示す。なお、本参考資料に示す板厚調査の方法は、「超音波パルス反射法による厚さ測定方法（JIS Z 2355）」に準拠している。

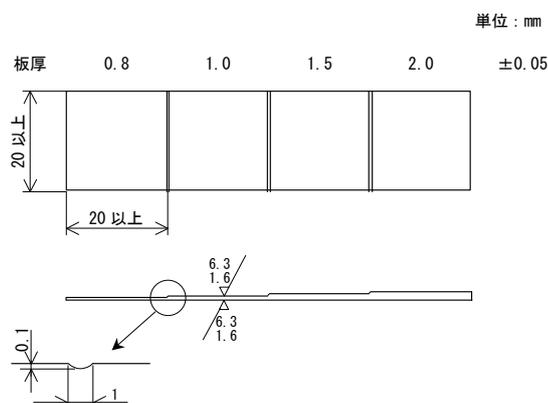
図－６ 超音波厚さ計用の試験片の一例

測定精度を±0.1mm としたのは，一般的な道路照明柱基部の板厚は，4.0～4.5mm と規定されており，その精度が0.1mm 単位で管理されていることを考慮したためである。また，校正値のチェックは，測定中少なくとも1時間ごと，及び測定終了直後に行い，校正値が前回の校正値よりも所定の許容値を超えている場合は，その間の測定を再実施するものとする。ここで，所定の許容値とは，測定に要求されている性能を鑑み，0.1mm とする。また，次の場合には必ず校正を行う。

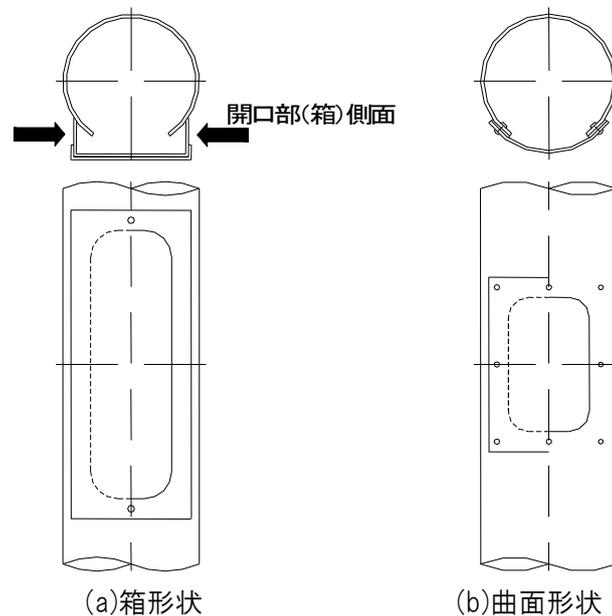
図-7 電気設備用開口部の形状

開口部上の直線部50mmの範囲で，円周上4点を測定する。また，開口部が曲面形状ではなく，箱形状となっている場合には，開口部（箱）の下部側面についても2点測定すること。

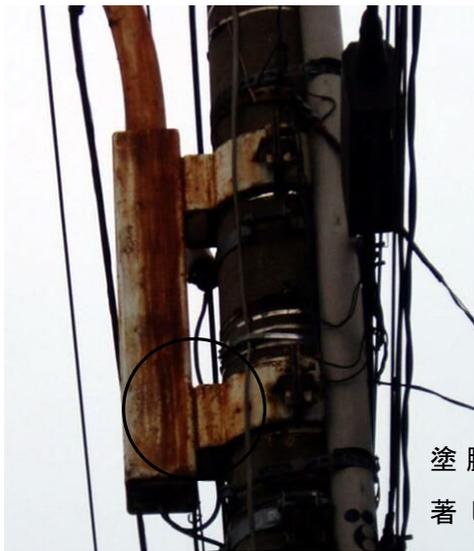
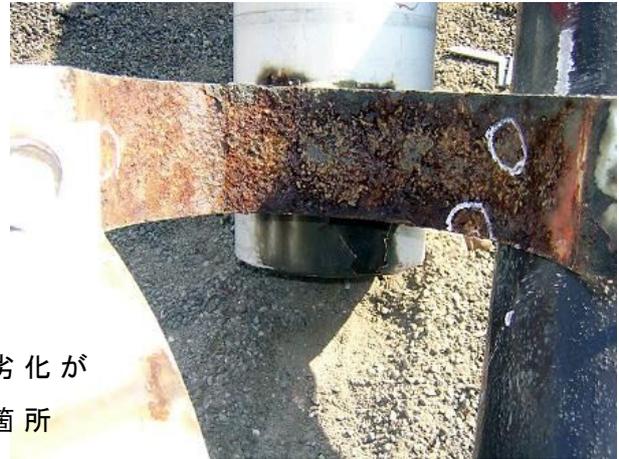
塗膜の劣化が
著しい箇所

(a) 外面

図-8 共架型バンド部における塗膜の劣化例

塗膜の劣化や発錆がある箇所や，板厚減少が生じている疑いのある箇所について，上下バンドとも4箇所ずつ，計8箇所を測定する。

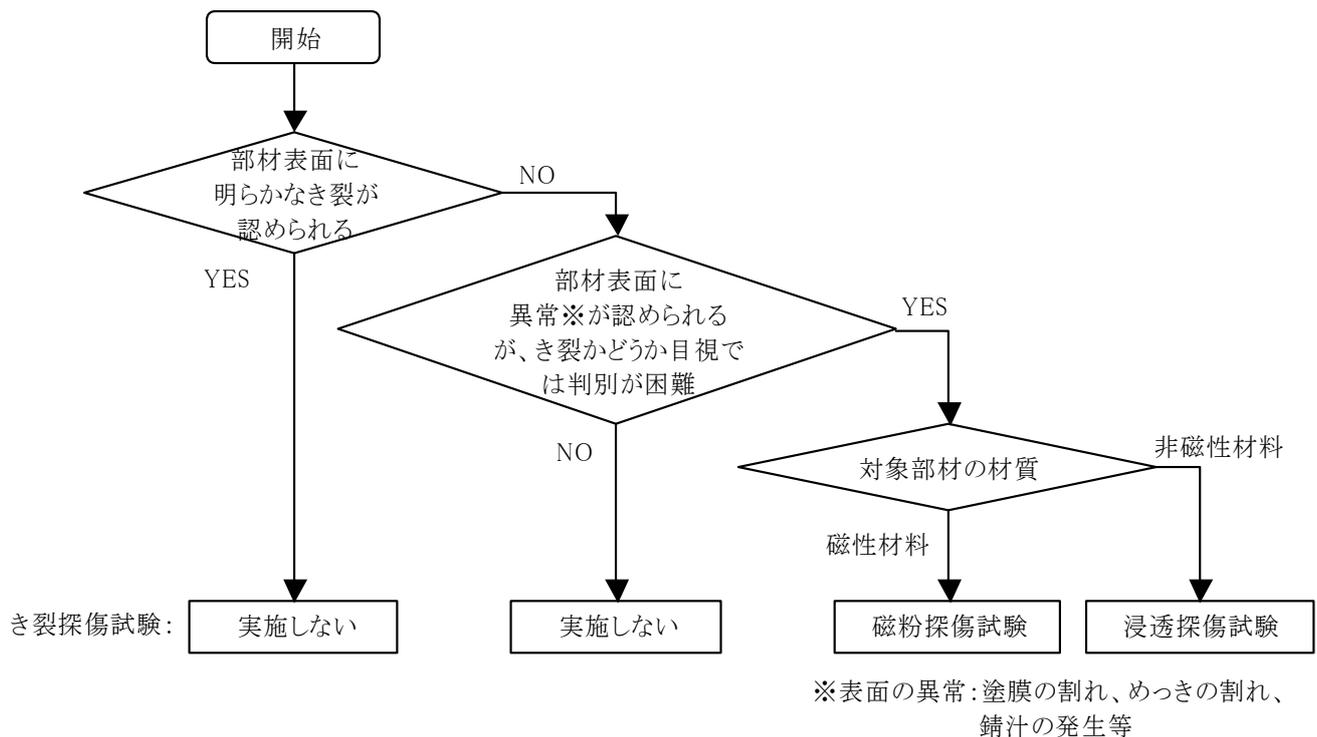
図-1 亀裂探傷試験実施の目安

図-1に、亀裂探傷試験の実施の目安を示す。

高架橋に設置された照明柱など、疲労が生じる条件にある附属物において、塗膜表面に異常（例えば、塗膜の割れ、めっきの割れ、錆汁の発生）などが発見され、亀裂かどうか目視のみでは判別できない場合には、必要に応じて磁粉探傷試験又は浸透探傷試験を行うとよい。磁粉探傷試験は、亀裂検出能力に優れているものの、非磁性材料（アルミニウムなど）には適用できないので、その場合には浸透探傷試験により行うとよい。ただし、浸透探傷試験は定められた手順に従い慎重に実施しないと、亀裂の検出ができない場合があるので注意が必要である。

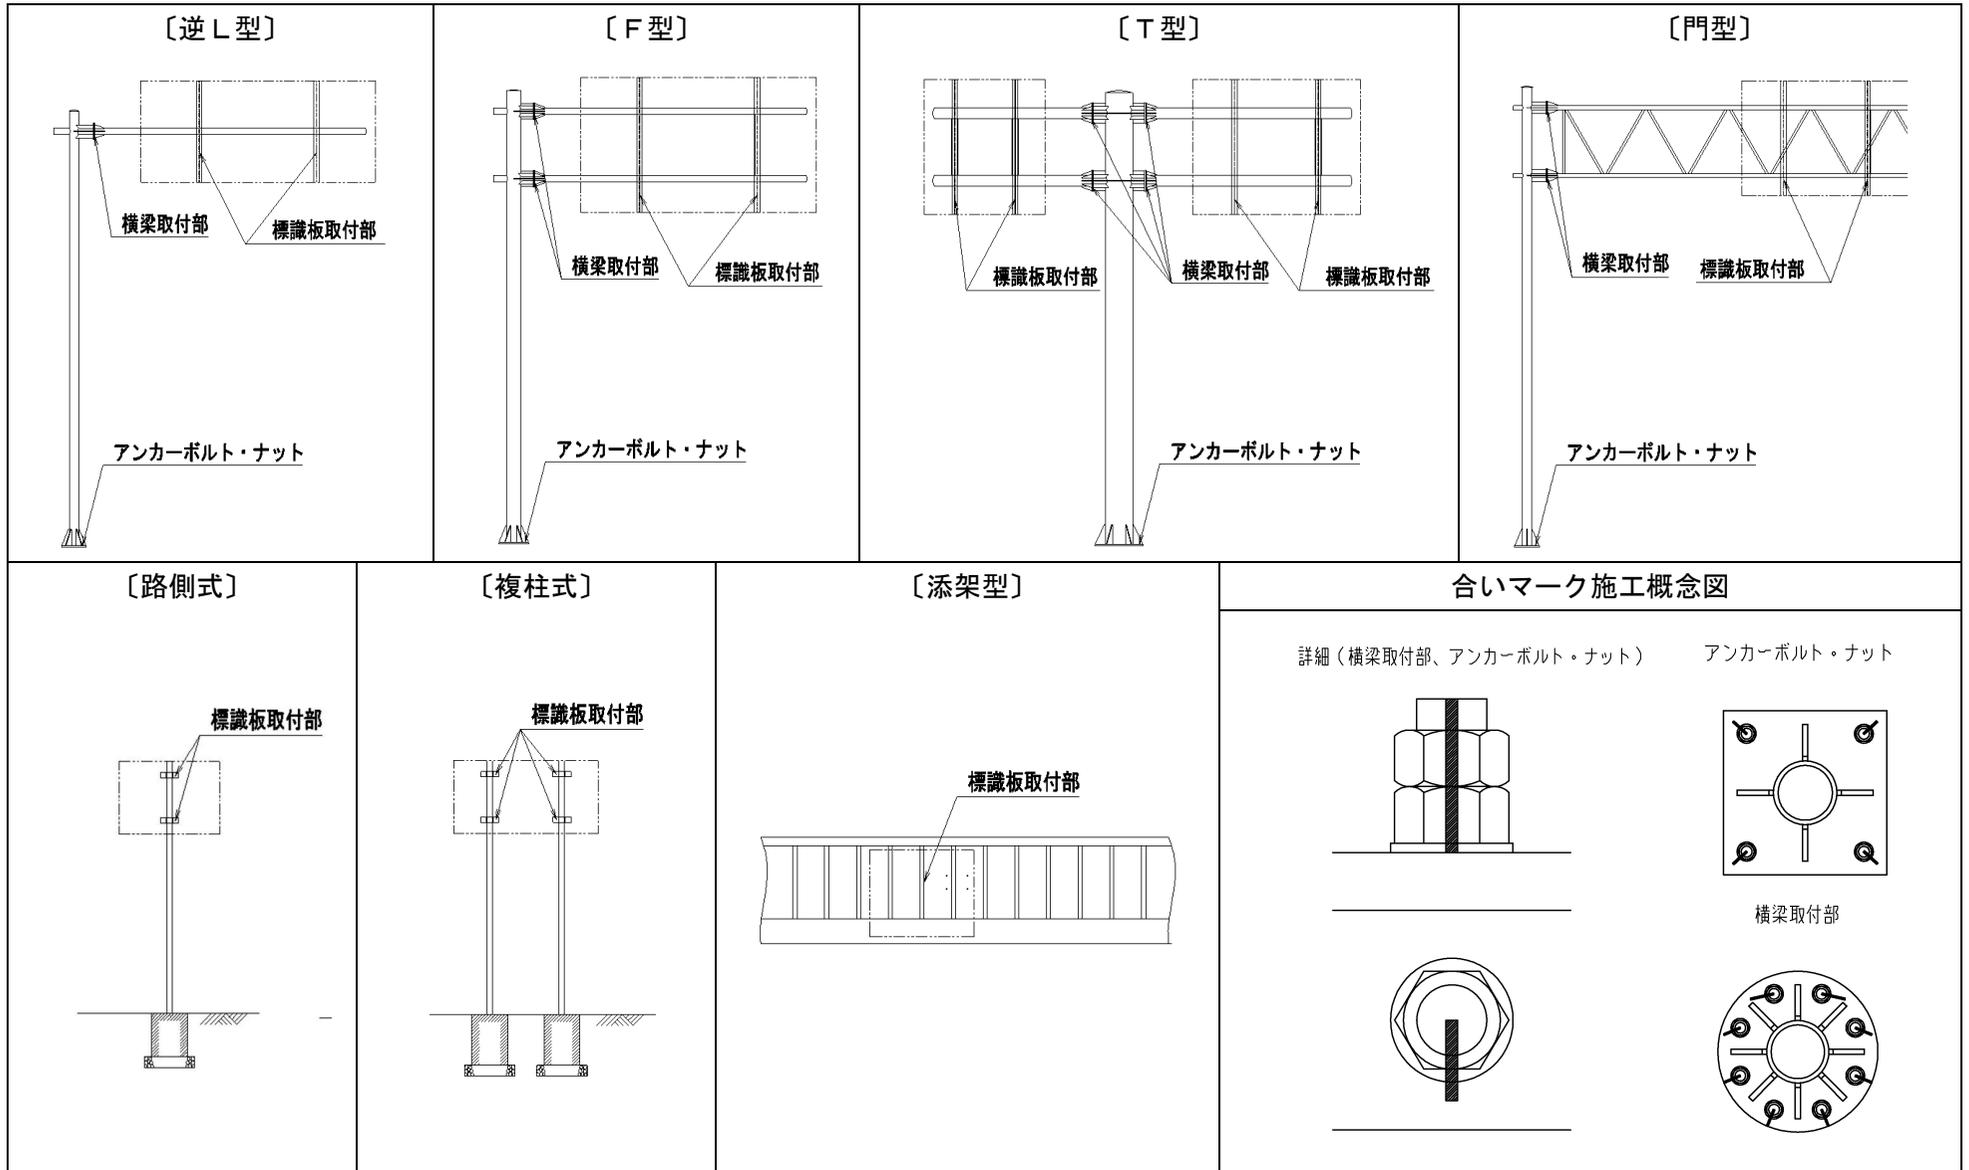
合いマークの施工対象部位及び施工概念図

標 識

照 明

<p>〔テーパーポール〕</p>	<p>〔Y型〕</p>	<p>〔直線型〕</p>
<p>〔共架型〕</p>	<p>〔トンネル照明〕</p>	<p>〔合いマーク施工概念図〕</p>

- ・ 合いマークは、対象となるボルト・ナットがゆるんでいないことを確認し、施工する必要がある。
- ・ 合いマークは、目視にてゆるみが確認できるように、ボルトやナットだけでなく、座金やプレートにも連続して記入する必要がある。
- ・ 合いマークが確認しやすいように、道路附属物の支柱やボルトの色が淡色系の場合は濃色系の塗料（赤色、黒色等）を、濃色系の場合は淡色系の塗料（白色、黄色等）を使用する必要がある。また、合いマークのずれが目視で判別できるように、適当な太さで記入する必要がある。
- ・ 合いマークの記入に用いる塗料は、工事現場のマーキング等に用いられるなど屋外用で、雨や紫外線等に対して耐久性が期待できるものを使用する必要がある。
例：油性ウレタン（鉄部用）
- ・ ボルト又は部材に腐食又は亀裂が生じている場合は、交換又は補修後に合いマーク施工を行う。
- ・ 上部のボルト部の合いマークは、路面から確認できるように配慮して施工する必要がある。
- ・ 合いマークは、アンカーボルト、支柱継手部、標識板取付部、横梁取付部など合いマーク施工が可能なボルトについては施工する。
- ・ 電気設備用開口部のボルト、標識板重ね部などボルト径が小さく合いマーク施工が困難な箇所は、施工しない。

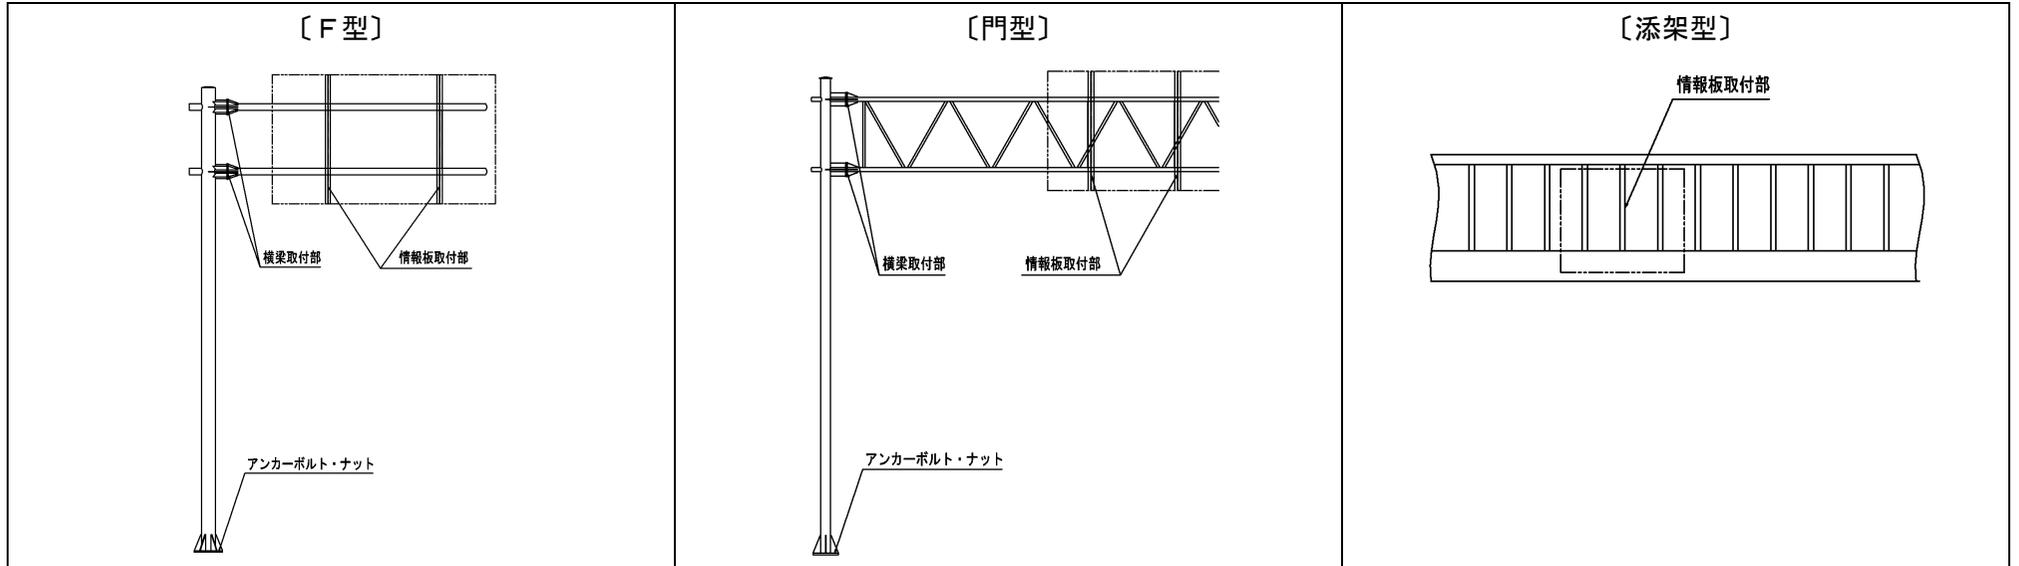
情報板

〔合いマーク施工概念図〕

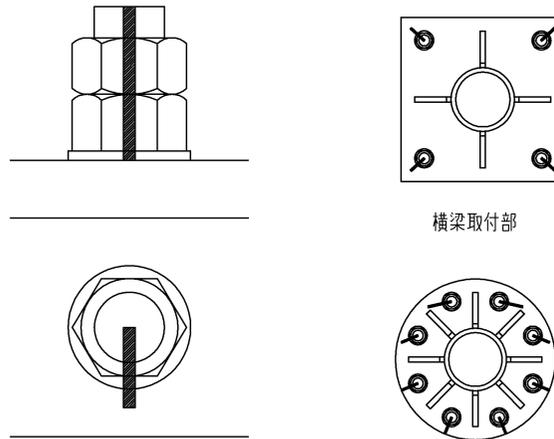
詳細（横梁取付部、アンカーボルト・ナット） アンカーボルト・ナット

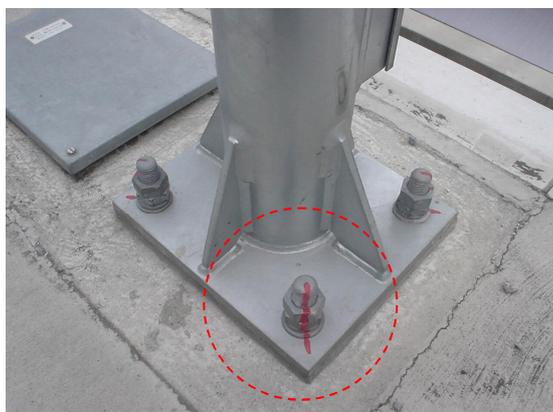
(a) 適切な例

合いマークが見えやすく、かつ、ボルト、ナット、プレートに連続して施工されている。

合いマークの施工事例を図-1に示す。

図-1 合いマークの施工事例

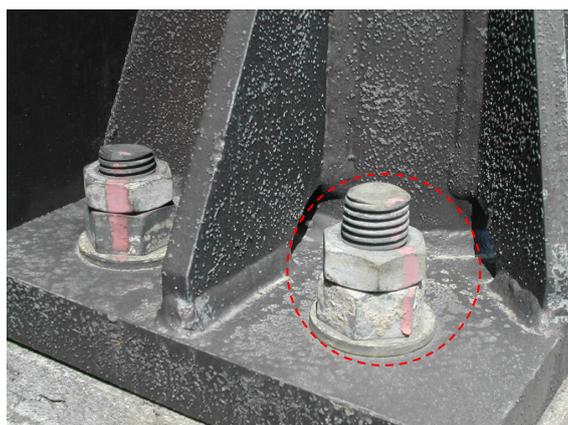
(b) 不適切な例

合いマークが見えにくく、かつ、ナットにしか施工されていない。
