6 林 業

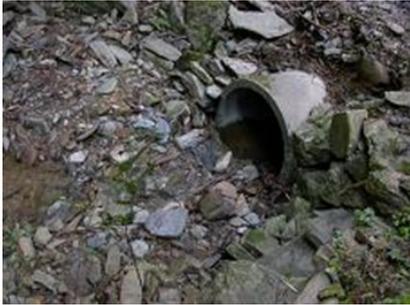
<p>写真1 土砂が詰まったヒューム管</p> </div> <div style="text-align: center;">

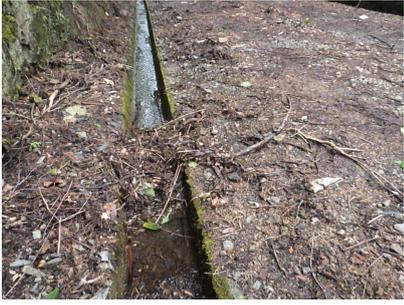
<p>写真2 土砂が詰まった側溝</p> </div> </div> <p>豪雨や強風により、路肩が崩れたり倒木があつたりする可能性があるため、豪雨の後には通常よりも速度を落とし路面や周囲に注意して走行する必要がある。</p> <div style="display: flex; justify-content: space-around;"> <div style="text-align: center;">

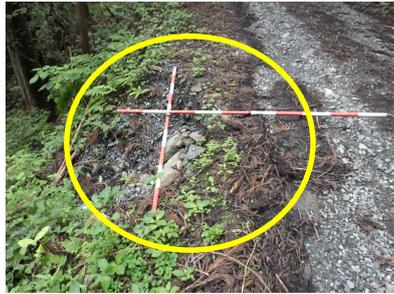
<p>写真3 林道の崩れた路肩</p> </div> <div style="text-align: center;">

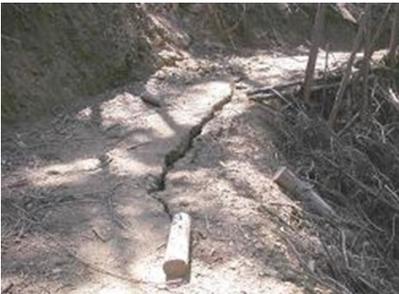
<p>写真4 作業道のクラック(ひび割れ)</p> </div> </div>

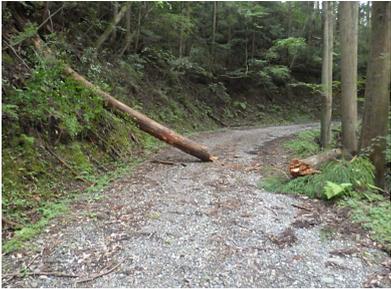
<p>写真5 林道の風倒木</p> </div> <div style="text-align: center;">

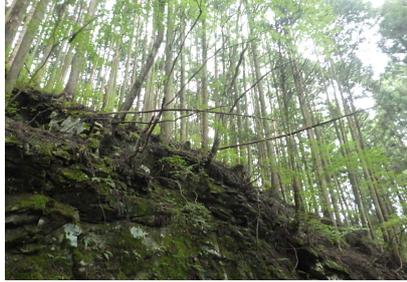
<p>写真6 林道の法肩 (今にも倒れてきそうな雑木)</p> </div> </div> <p>また、多量の降雨が連続すると土砂が多量の水分を含み不安定な状態になりやすいことから、切取り高が高い箇所や流れ盤、風化が進んだのり面などでは崩壊や落石に注意が必要である。</p> <div style="display: flex; justify-content: space-around;"> <div style="text-align: center;">

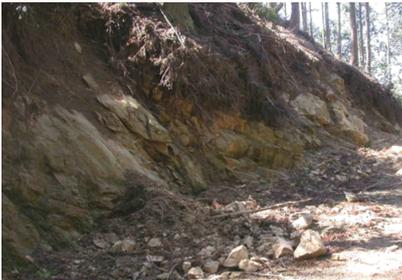
<p>写真7 “流れ盤” ののり面</p> </div> <div style="text-align: center;">

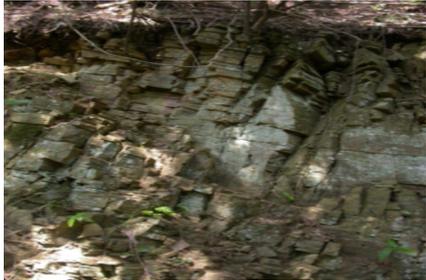
<p>写真8 風化が進んだのり面</p> </div> </div> <p>林道等の危険な個所を発見した場合は、よく目立つテープなどで目印をつけ、他の利用者に注意喚起することが望ましい。 また、必要に応じて、森林組合や市町役場等に状況を報告し、林道等が良好な状態で維持できるようにすることが重要である。</p>
	<p>(作成 林業研究センター)</p>
