5. 下水道による水質改善効果の事例

下水道による水質改善効果（松山市傍示川）

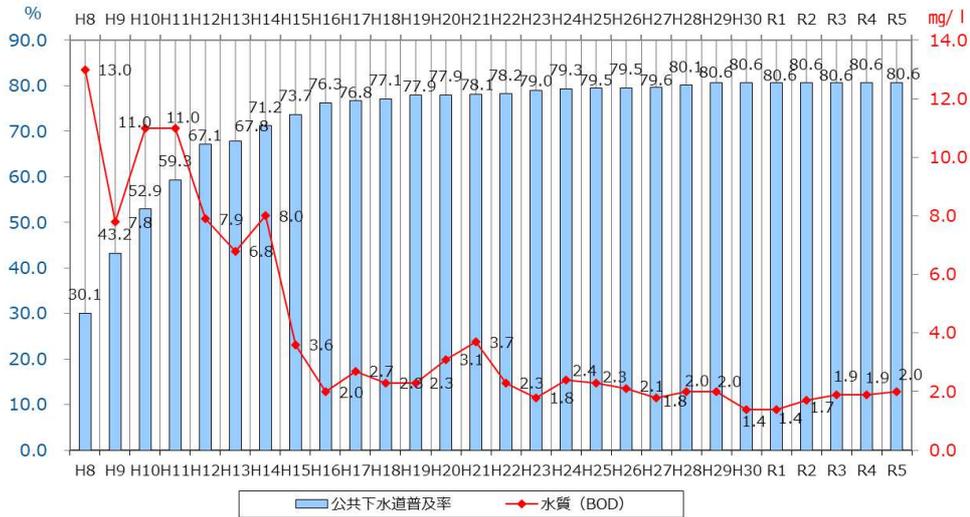
傍示川における公共下水道普及率と水質

※公共下水道普及率は、傍示川流域における下水道を供用している区域の面積を、傍示川流域の面積で割った割合です。

グラフに記載しているBOD値は、松山市市坪における年4回の水質調査の平均値です。

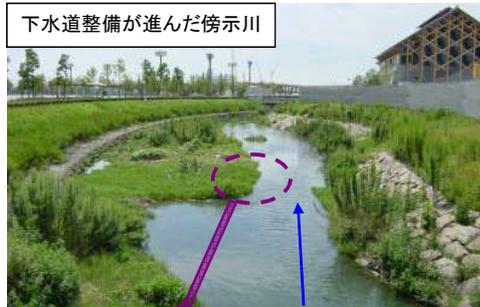
下水道整備が進んだ傍示川

河底の小石が確認できるほど透明度が高い状況
