| 赤潮診断カード | | | | | | | | | | |
| 調査<br>年 月 日 | 令和7年7月26日 | | | | 9:00～ 着色域あり | | | | | |
| 調査者 | 県漁協北灘支所 | | | | | | | | | |
| | | 岩松湾 | | | 下記のとおり | | | | | |

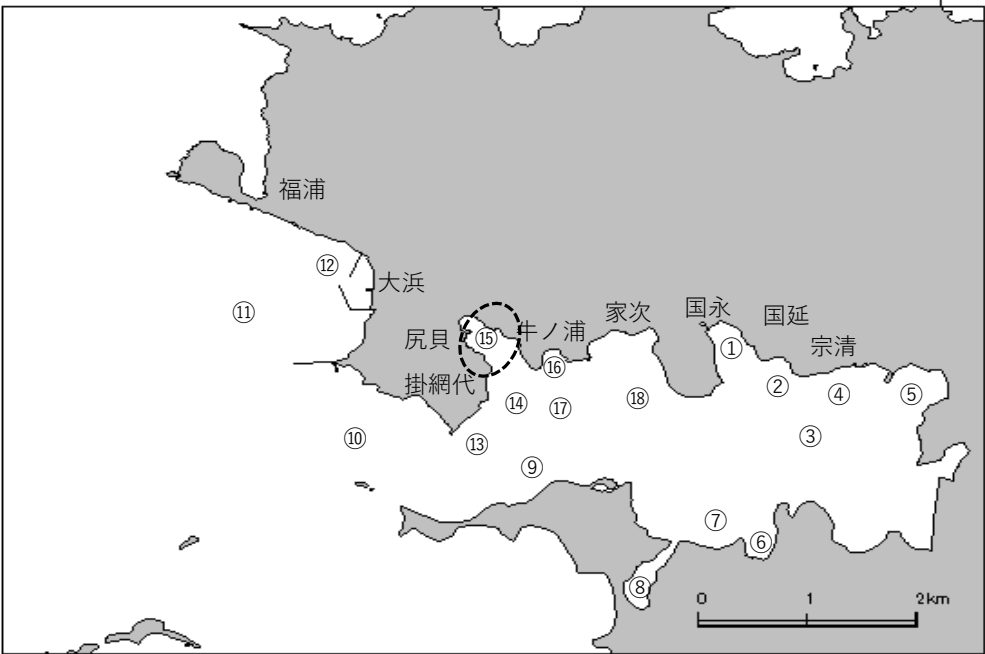
| 赤潮診断カード | | | | | | | | | | |
|---|---|---|---|---|---|---|---|---|---|---|
| 指導状況 | <p>危険濃度を上回る、最大15,000cells/mlのカレニア・ミキモトイが確認されています。着色域は尻貝湾内のみです。鵜の浜～木浦松では低層でカレニア・ミキモトイが確認されています。潮流や風によって移動する可能性がありますので、餌止めを行うなど魚介類の管理には細心の注意を払うようお願いします。</p> <p>【危険濃度】<br/>カレニア・ミキモトイ(赤潮原因種) 1,000cells/mL</p> | | | | | | | | | |

○  
着色域
