# 愛媛県 道路附属物等個別施設計画

(横断歩道橋・シェッド・大型カルバート・門型標識等)

令和7年7月

愛媛県土木部 道路維持課

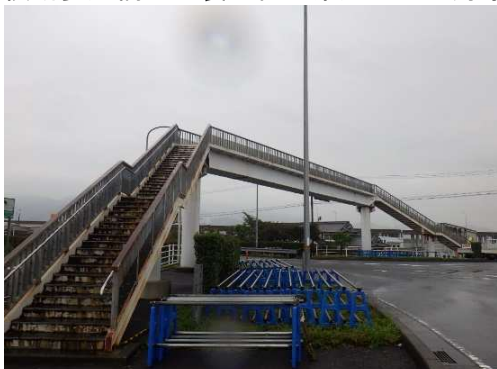
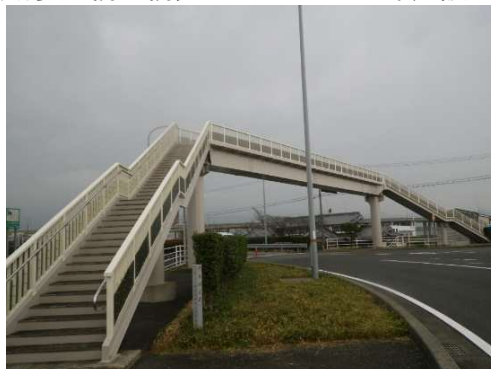
- ◆ 横断歩道橋 塗装塗替 県道壬生川丹原線 堀越横断歩道橋 橋長 49.5m 1999 年建設

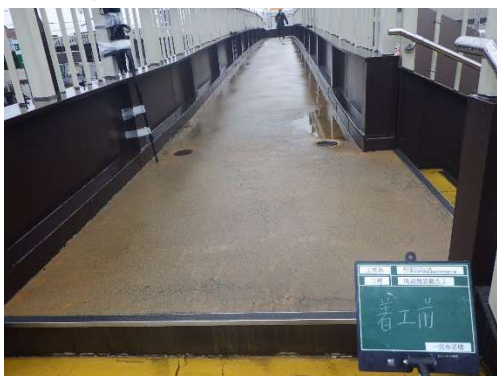
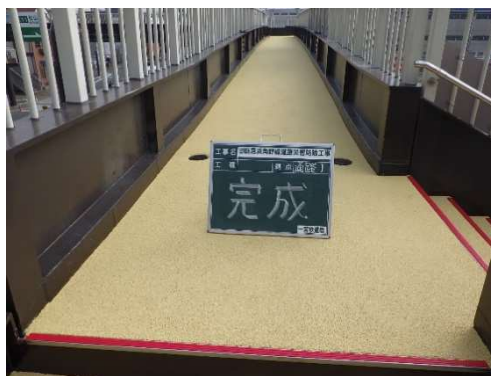
- ◆ 薄層舗装工 県道新居浜角野線 一宮歩道橋 延長 108m 1972 年建設

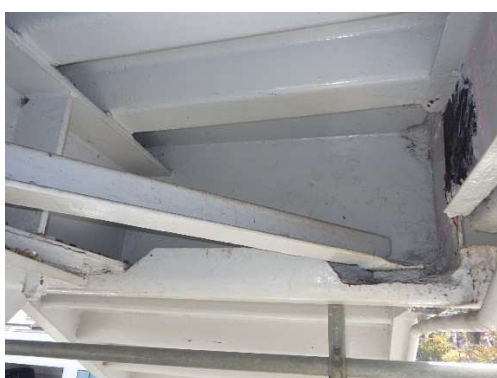
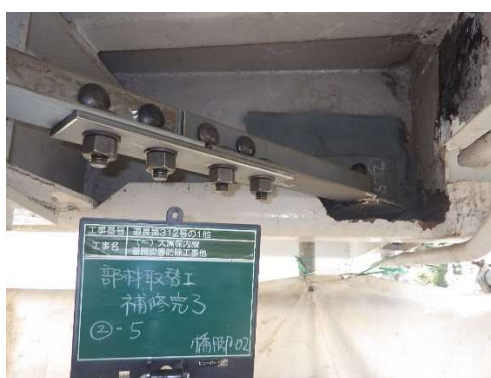
- ◆ 腐食した部材の取替 県道大洲保内線 柵形横断歩道橋 延長 39.6m 1969 年建設

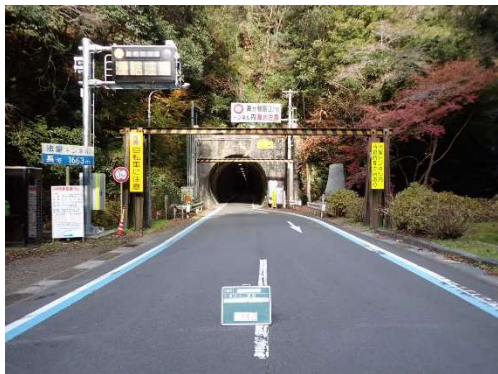
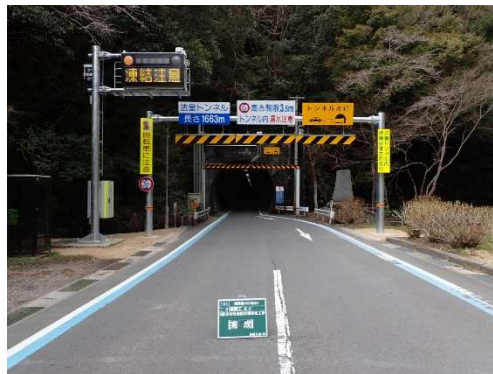
- ◆ 門型標識の更新 国道319号 法皇トンネル付近
