赤潮診断カード

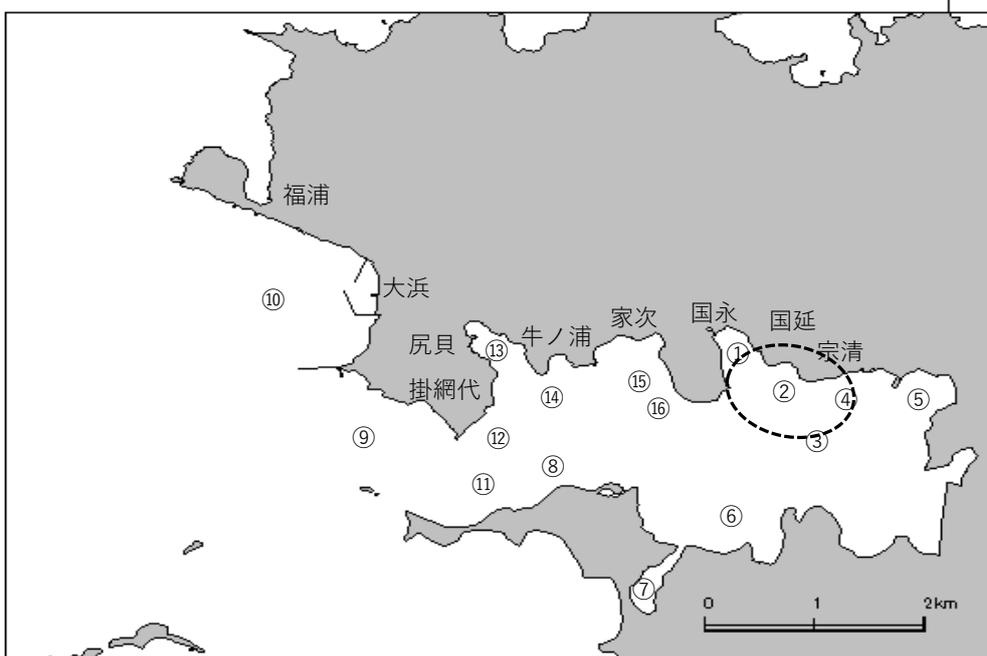
調 査 年 月 日	令和7年8月2日	10:00~ 着色域あり								
調査者	県漁協北灘支所									
出現状況	発生年月日	場 所			発生範囲					
		岩松湾			下記のとおり					
被害状況	-									
種類/地点番号		①	②	③	④	⑤	⑥	⑦	⑧	⑨
採水層		3.5m	2.8m		3.4m	5.8m	9.0m	5.8m	3.5m	3.5m
カレニア・ミキモトイ		700	5,000		8,000	3,000	1,000	200	20	5
種類/地点番号		一文字沖	⑩		⑪	⑫	⑬	⑭	⑮	⑯
採水層		1.5m	1.5m	4.2m	2.5m	6.1m		6.8m	8.7m	6.0m
カレニア・ミキモトイ		4	3	2	8	50		875	450	225
種類/地点番号										
採水層										
カレニア・ミキモトイ										
単位 cells/mL										
指導状況	<p>危険濃度を上回る、最大8,000cells/mlのカレニア・ミキモトイが確認されています。鵜の浜～松笠にかけて中層で着色が確認されています。下層で増殖する可能性や、潮流や風によって移動する可能性がありますので、餌止めを行うなど魚介類の管理には細心の注意を払うようお願いします。また、小日提湾内・大浜では無害種が優占しています。</p> <p>【危険濃度】 カレニア・ミキモトイ(赤潮原因種) 1,000cells/mL</p>
