赤潮診断カード

調査年月日	令和7年7月31日	13:57～	着色域なし
-------	-----------	--------	-------

調査者	下灘支所 真珠貝研究所		
-----	-------------	--	--

出現状況	発生年月日	場所	
		下灘	下記のとおり

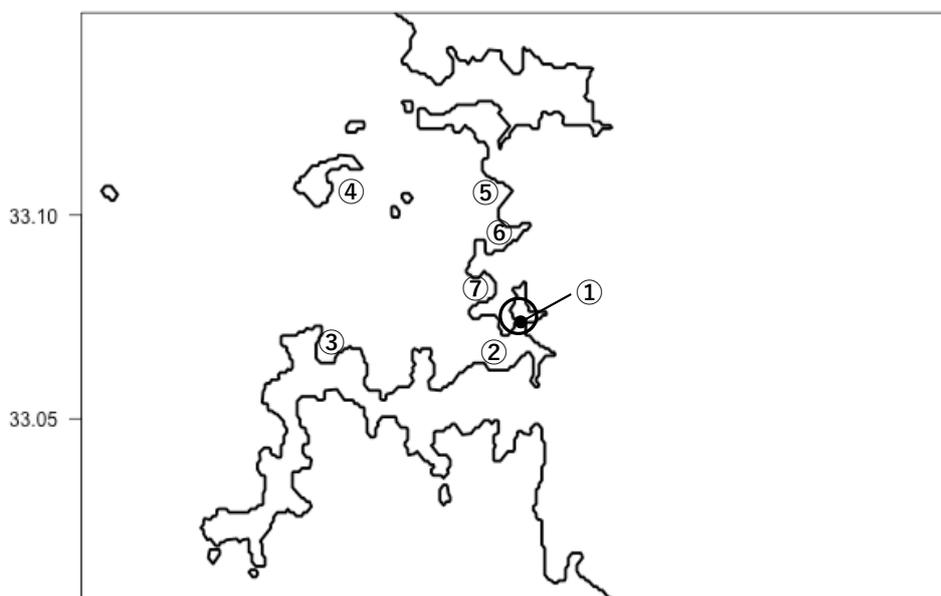
着色域

種類 / 地点番号	①		②		③		④	
	横浦	横浦	曲鳥	曲鳥	須下	須下	竹ヶ島	竹ヶ島
	採水層		採水層		採水層		採水層	
	0m	2m	0m	2m	0m	2m	0m	2m
水温 (°C)	30.3	28.7	29.5	29.1	29.0	28.1	28.4	27.8
カレニア ミキモトイ	18,700	1,000	0	3	0	0	4	0

種類 / 地点番号	⑤		⑥		⑦			
	田之浜	田之浜	脇	脇	泥目水	泥目水		
	採水層		採水層		採水層		採水層	
	0m	2m	0m	2m	0m	2m		
水温 (°C)	30.2	28.6	29.6	28.8	29.6	28.9		
カレニア ミキモトイ	0	0	14	0	2	0

状況	<p>危険濃度を上回る最大18,700cells/mLのカレニア・ミキモトイが確認されています。 海色の変化に注意するとともに、餌止めを行うなど魚介類の管理には細心の注意を払うようお願いいたします。</p> <p>【危険濃度】 カレニア・ミキモトイ(赤潮原因種) 1,000cells/mL</p>
----	--
