赤潮診断カード

| 調査年 月 日 | 令和7年9月25日 | | 8時頃採水 | | | | |
| 調査者 | 愛南町水産課 | | | | | | |

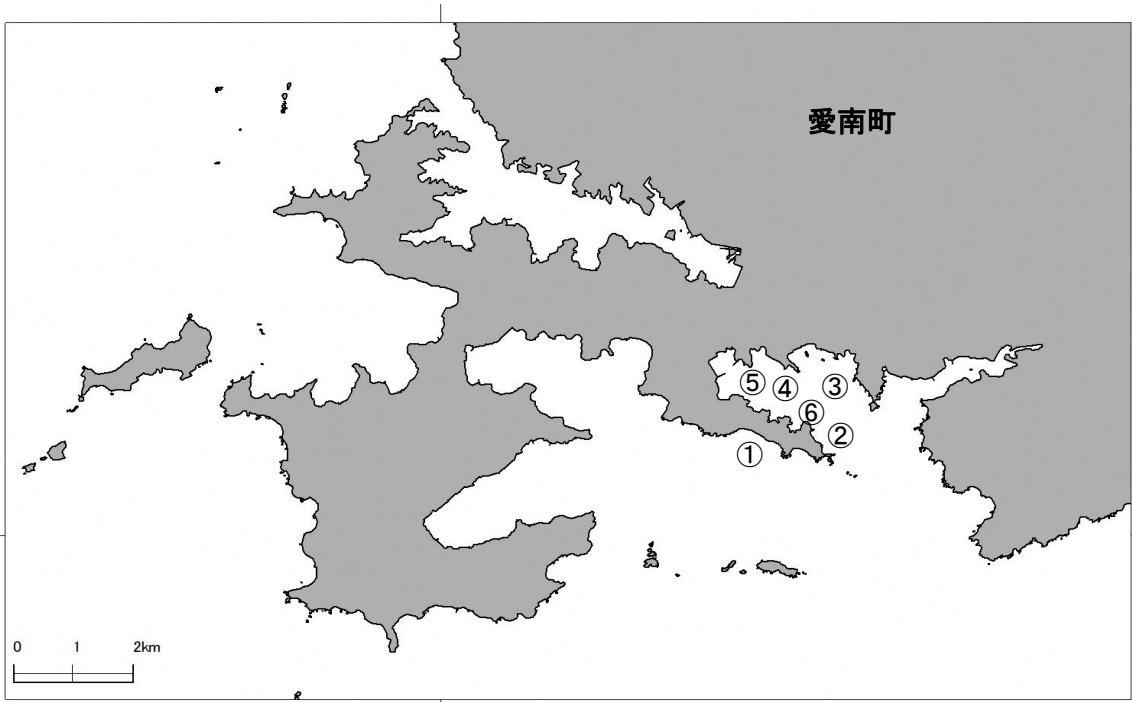
久良湾で、有害種ヘテロカプサ・サーキュリスカーマに似た渦鞭毛層が最高11,975細胞/ml確認されています。ヘテロカプサ・サーキュリスカーマは、貝類に対して特異的に有毒な種類ですので、特にアコヤガイ、カキなどの漁場では海色の変化に注意してください。

また、海域が土色に着色しており、大量発生による酸素欠乏の可能性があるので、魚類養殖を含めて十分注意してください。
