6 林業

(作成 林業研究センター)

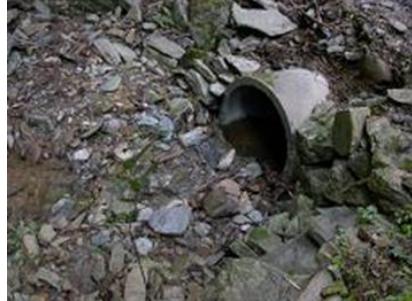
<p>写真1 土砂が詰まった ヒューム管</p> </div> <div style="text-align: center;">

項目	作業内容
	<p>(今月の作業のポイント)</p> <ul style="list-style-type: none"> ○排水施設の管理 ○豪雨後に林道や作業道を通行する際の注意点 ○危険個所の周知や管理者等への連絡 <p>近年、線状降水帯や大型台風の発生により、記録的な大雨などが発生していることから、林業において大変重要なインフラである林道や作業道（以下、林道等という。）の管理や豪雨等の後の留意事項について解説する。</p>
(1) 排水施設の管理について	<p>林道等の災害発生原因の一つに、路面排水の不良、暗きよ排水や側溝の閉塞（目詰まり）がある。普段から自動車にクワなどを積んでおき、排水施設に土砂や枝葉の目詰りを見つけた際は、これを取り除き災害を未然に防止することが望ましい。</p> <div style="display: flex; justify-content: space-around;"> <div style="text-align: center;">

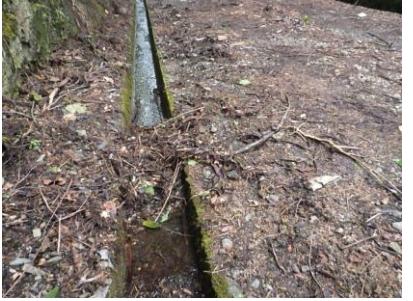
<p>写真2 土砂が詰まった側溝</p> </div> </div>
(2) 豪雨後の林道等の通行について	<p>豪雨や強風により、路肩が崩れたり倒木があつたりする可能性があるので、豪雨の後には通常よりも速度を落とし路面や周囲に注意して走行する必要がある。</p> <div style="display: flex; justify-content: space-around;"> <div style="text-align: center;">

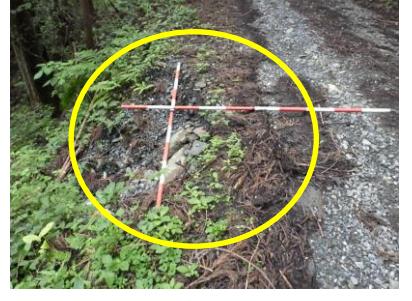
<p>写真3 林道の崩れた路肩</p> </div> <div style="text-align: center;">

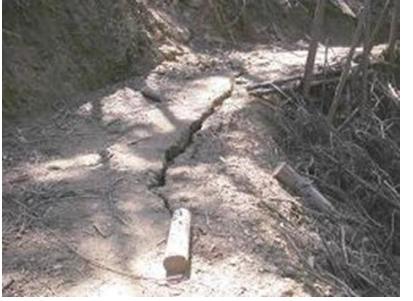
<p>写真4 作業道のクラック (ひび割れ)</p> </div> </div>

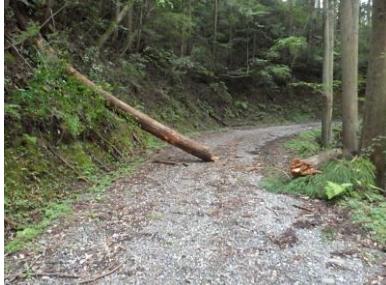
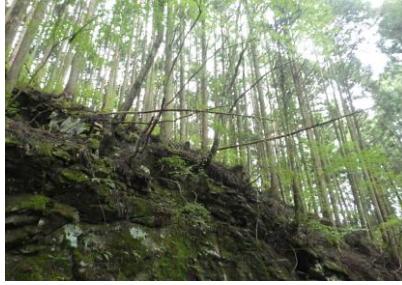
<p>写真5 林道の風倒木 写真6 林道の法肩 (今にも倒れてきそうな雑木)</p>
	<p>また、多量の降雨が連続すると土砂が多量の水分を含み不安定な状態になりやすいことから、切り高が高い箇所や流れ盤、風化が進んだのり面などでは崩壊や落石に注意が必要である。</p>

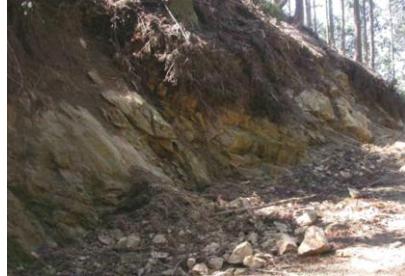
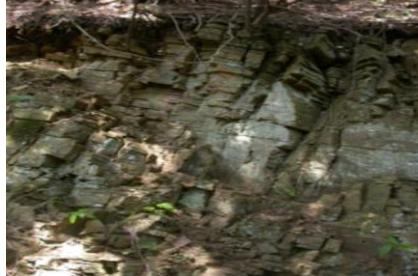
<p>写真7 “流れ盤” ののり面 写真8 風化が進んだのり面</p>
(3) 危険個所の周知と管理者等への連絡	<p>林道等の危険な個所を発見した場合は、よく目立つテープなどで目印をつけ、他の利用者に注意喚起することが望ましい。また、必要に応じて、森林組合や市町役場等に状況を報告し、林道等が良好な状態で維持できるようにすることが重要である。</p>
