土砂災害警戒区域等の指定の公示に係る図書(その1)

様式-1(急) 土砂災害警戒区域・土砂災害特別警戒区域 位置図	自然現象の種類	急傾斜地の崩壊
	箇所番号	383-I-851(1)
	箇所名	御三戸北
	所在地	上浮穴郡久万高原町上黒岩

土砂災害警戒区域等の指定の公示に係る図書(その2)

様式-2(急) 土砂災害警戒区域・土砂災害特別警戒区域 区域図(その1)	土砂災害防止法施行令第二条の基準に該当する区域		土 縮尺 1:2,500	自然現象の種類	急傾斜地の崩壊	箇所番号	383-I-851(1)
	土砂災害防止法施行令第三条の基準に該当する区域			告示番号		箇所名	御三戸北
	土砂等の(移動)高さが1m以下の場合、土砂等の移動による力が100kN/mを超える区域			告示年月日		所在地	上浮穴郡久万高原町上黒岩
土砂等の堆積の高さが3mを超える区域							
それ以外の区域

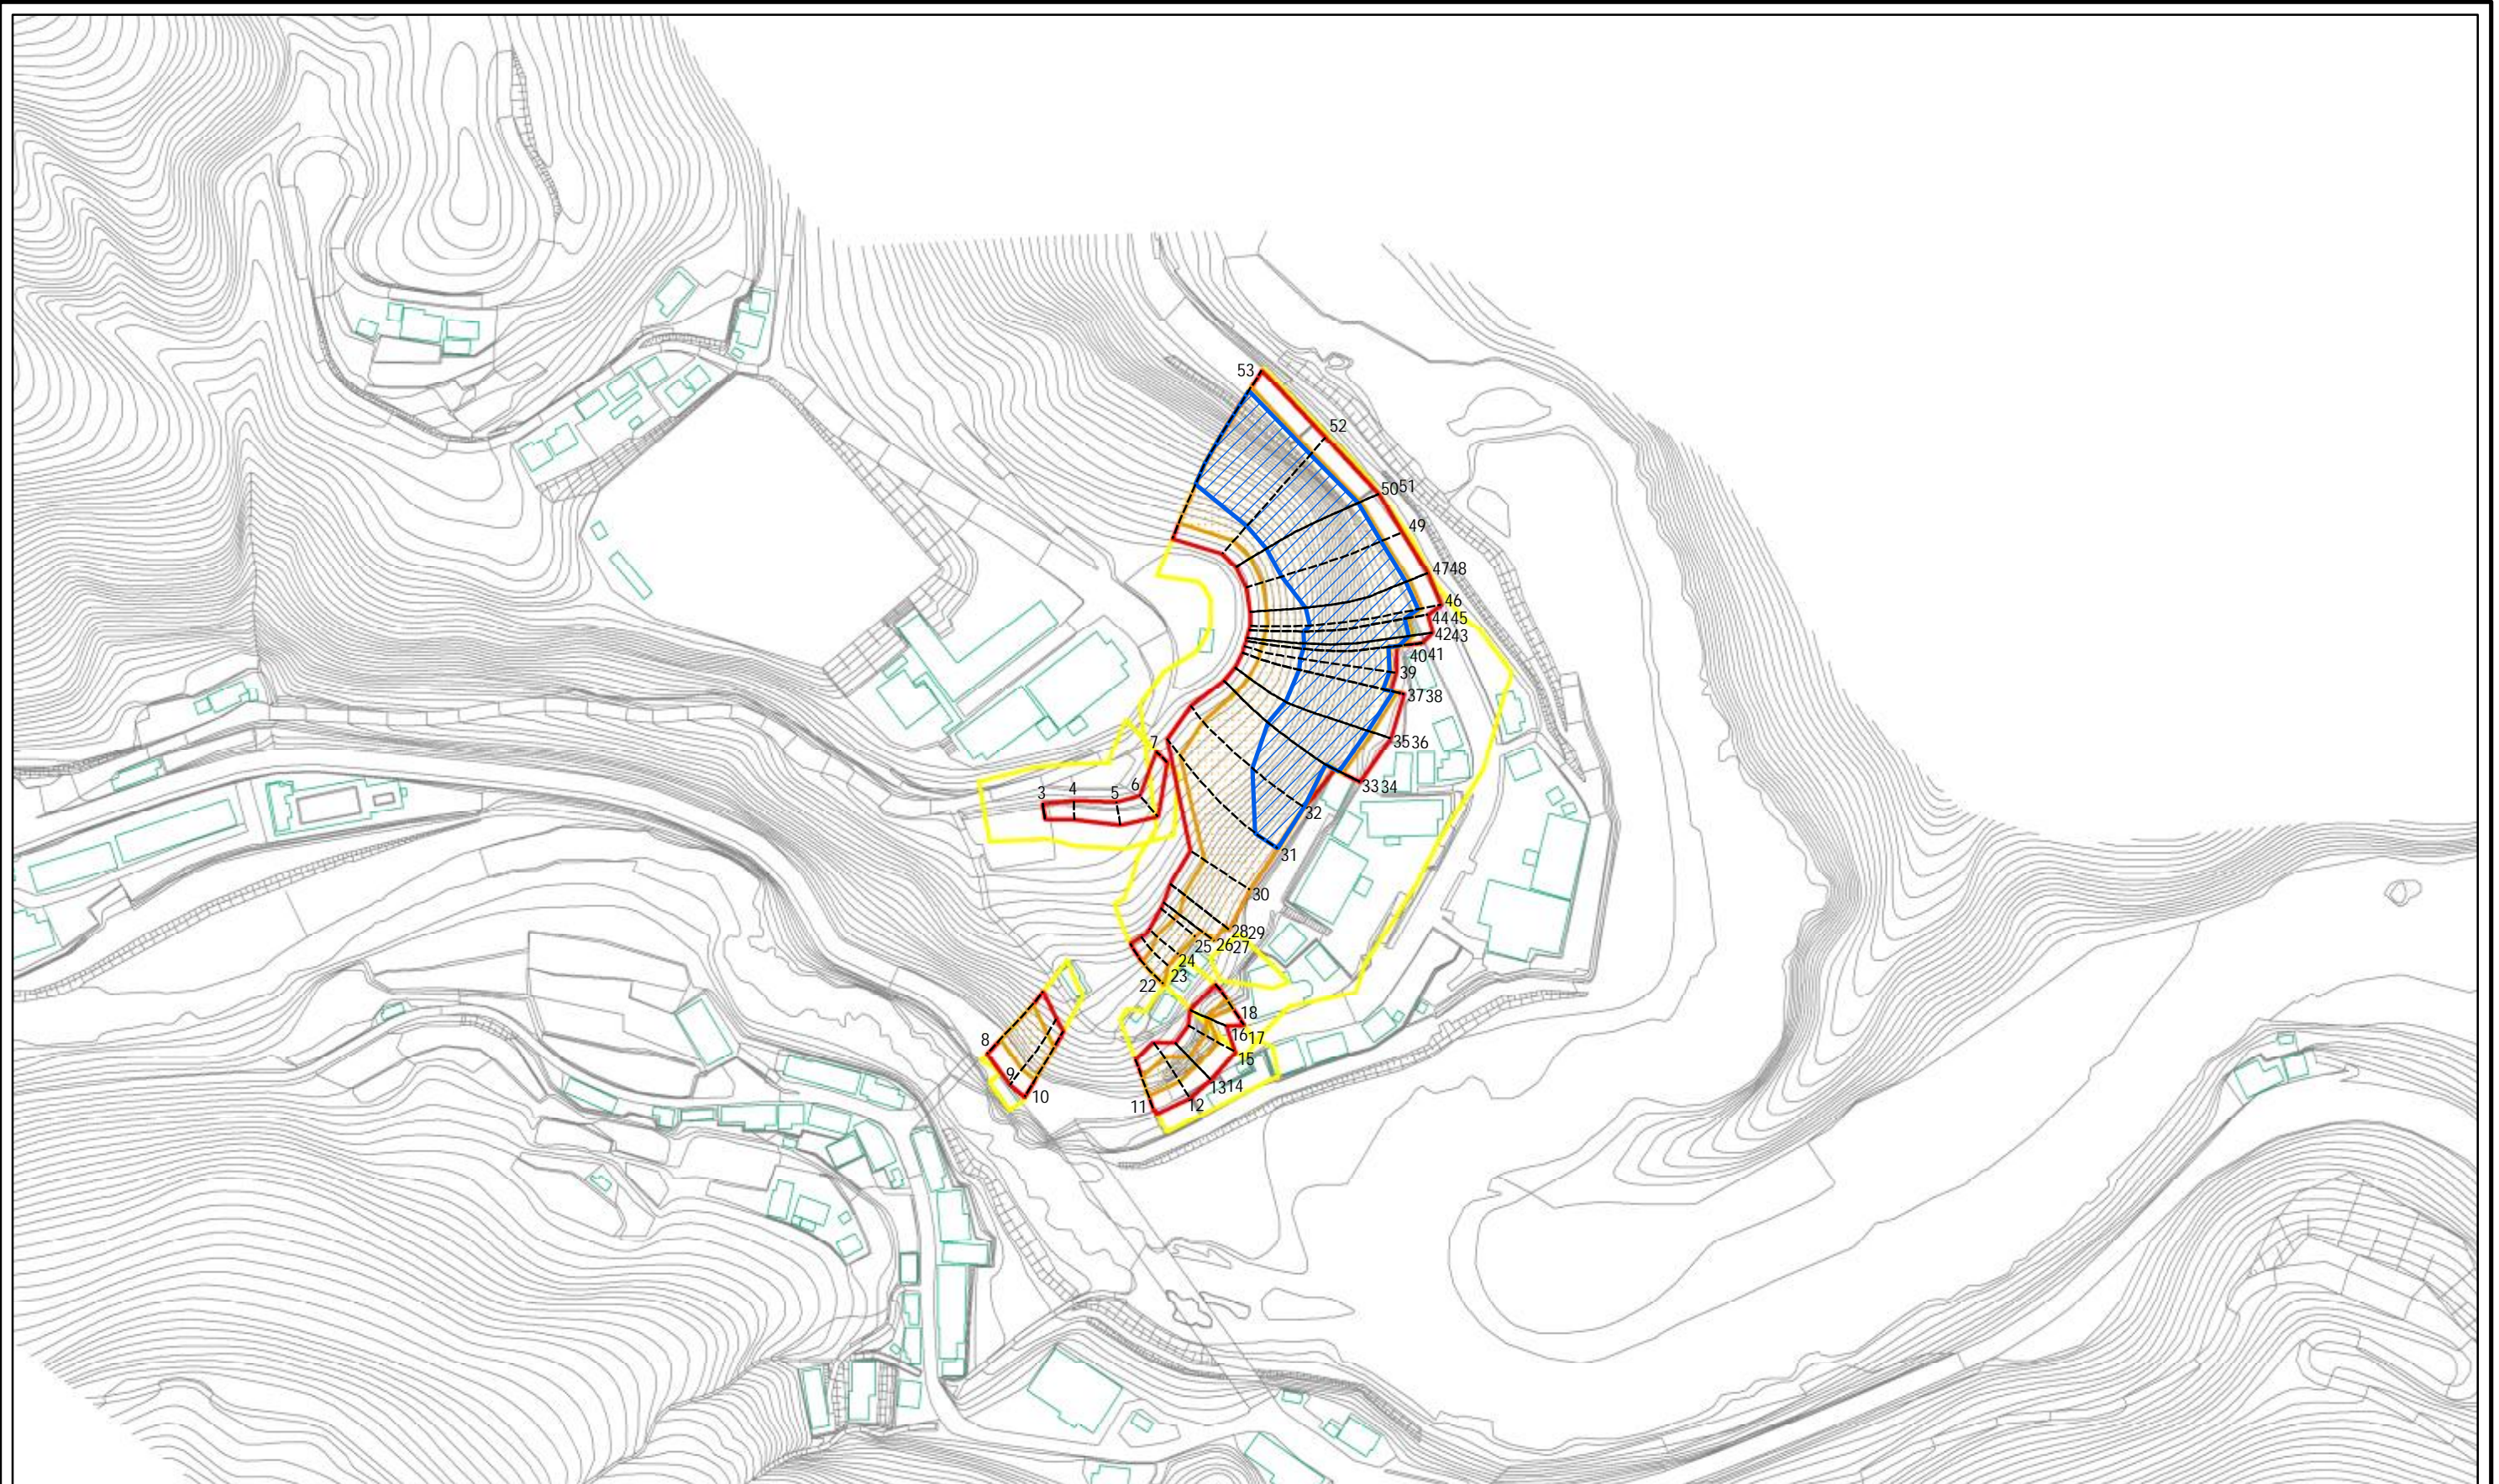
図中の数字は横断測線番号を示す
