赤潮診断カード

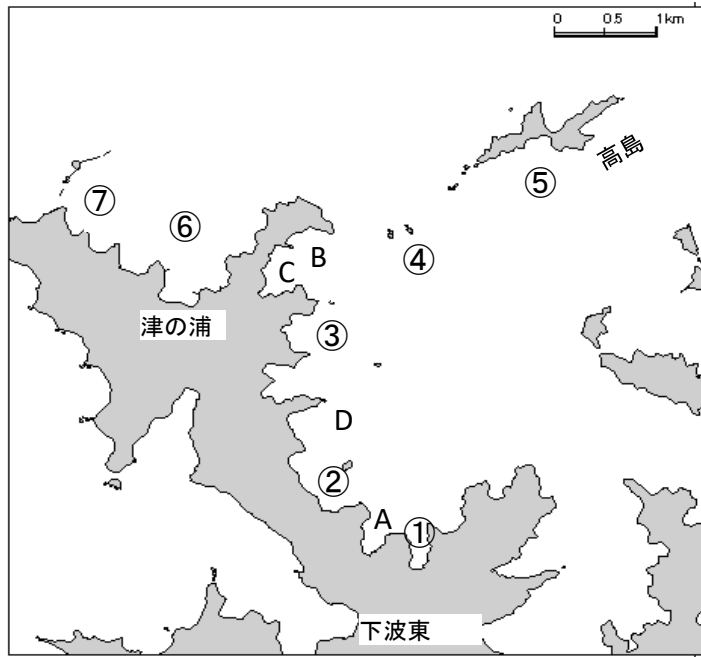
調 年	査 月	日	令和8年7月6日	7:30～	着色域なし		
調査者		遊子支所・水産研究センター					
出現状況	発生年月日	場所	発生範囲				
		遊子支所管内	下記の通り				
被害状況	-	プランクトン検査のため持込み					
種類 ／ 採水層	地点番号	①	②	③	④	⑤	⑥
		5.0m	5.0m	2.0m	5.0m	5.0m	5.0m
カレニア・ミキモトイ		0	0	0	0	0	0
珪藻類		450	420	3,200	1,020	1,320	185
種類 ／ 採水層	地点番号	⑦	A	B	C	D	
		5.0m	2.0m	5.0m	5.0m	5.0m	
カレニア・ミキモトイ		0	0	0	0	0	
珪藻類		750	2,580	640	125	580	
指導状況	有害種は確認されませんでした。

○
着色域
