伊方発電所 雑固体焼却設備のセラミックフィルタ下部からの灰の漏えいについて

R 8. 8. 13  
原子力安全対策推進監  
電話番号 089-912-2352

# 伊方発電所 雑固体焼却設備 セラミックフィルタ下部

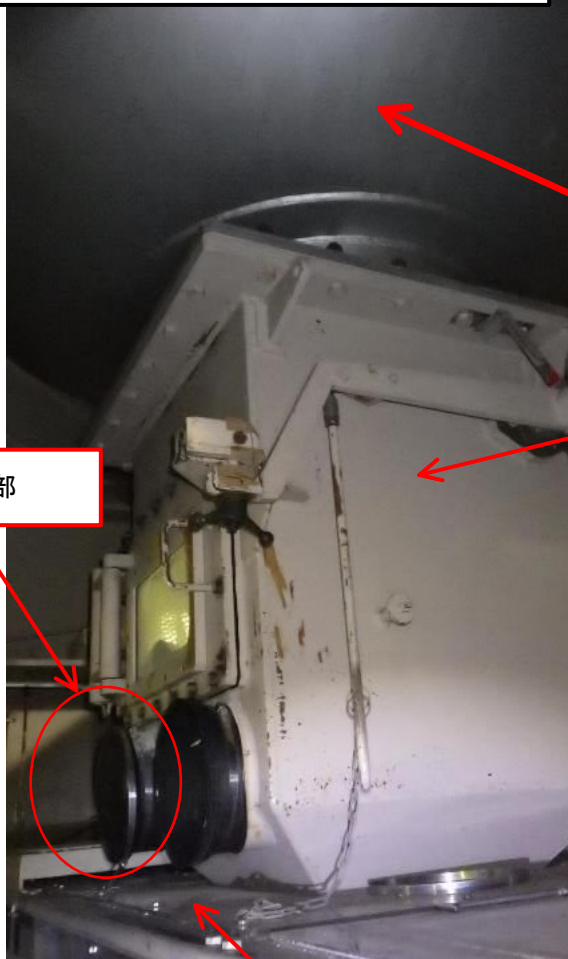
セラミックフィルタ下部 グローブボックス

セラミックフィルタ

グローブボックス

グローブ部

灰が落ちていた

- 1 その後の現場確認の結果、落ちているものは灰であり、灰の漏れは停止していることを確認した。また、セラミックフィルタ下部のグローブボックスのゴム部分の一部に割れがあることを確認したことから、新たな漏えいを防ぐために養生を行った。
- 2 漏えいした灰は建家内に留まっており、全量回収した。漏えいした灰の量は 0. 3 g、放射エネルギーは 8 4 ベクレルであった。
- 3 このほか、委託運転員に被ばくがないことを確認している。
- 4 なお、焼却炉のモニタ及び野外モニタ指示に異常はなく、本事象による環境への放射能の影響はない。
- 5 今後、雑固体焼却設備を停止して詳細を確認する。

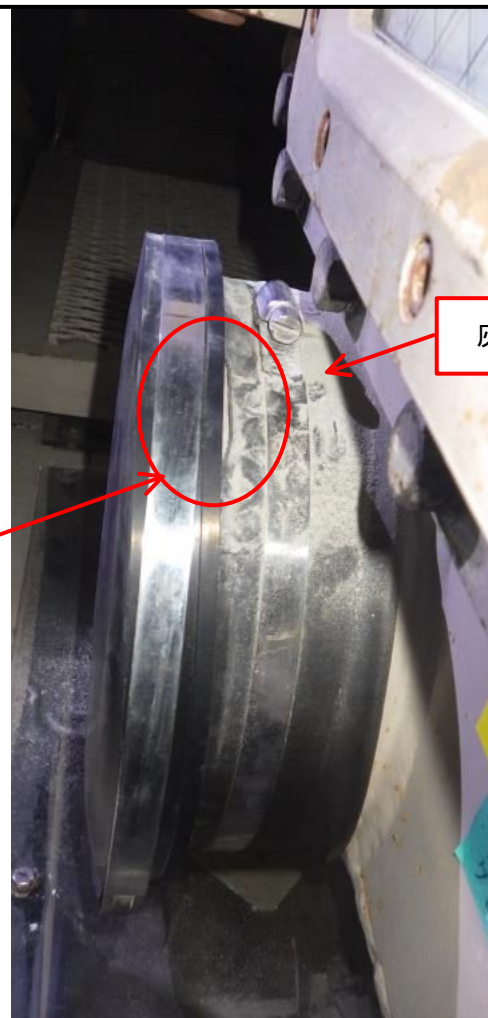
グローブ部 拡大図

ゴム部分に割れあり

灰
