愛媛県海洋プラスチックごみ総合調査業務

— プラスチックごみ漂流モニタリング調査 —

1 回目調査

区間：大洲床止（中流）～肱川河口（下流）

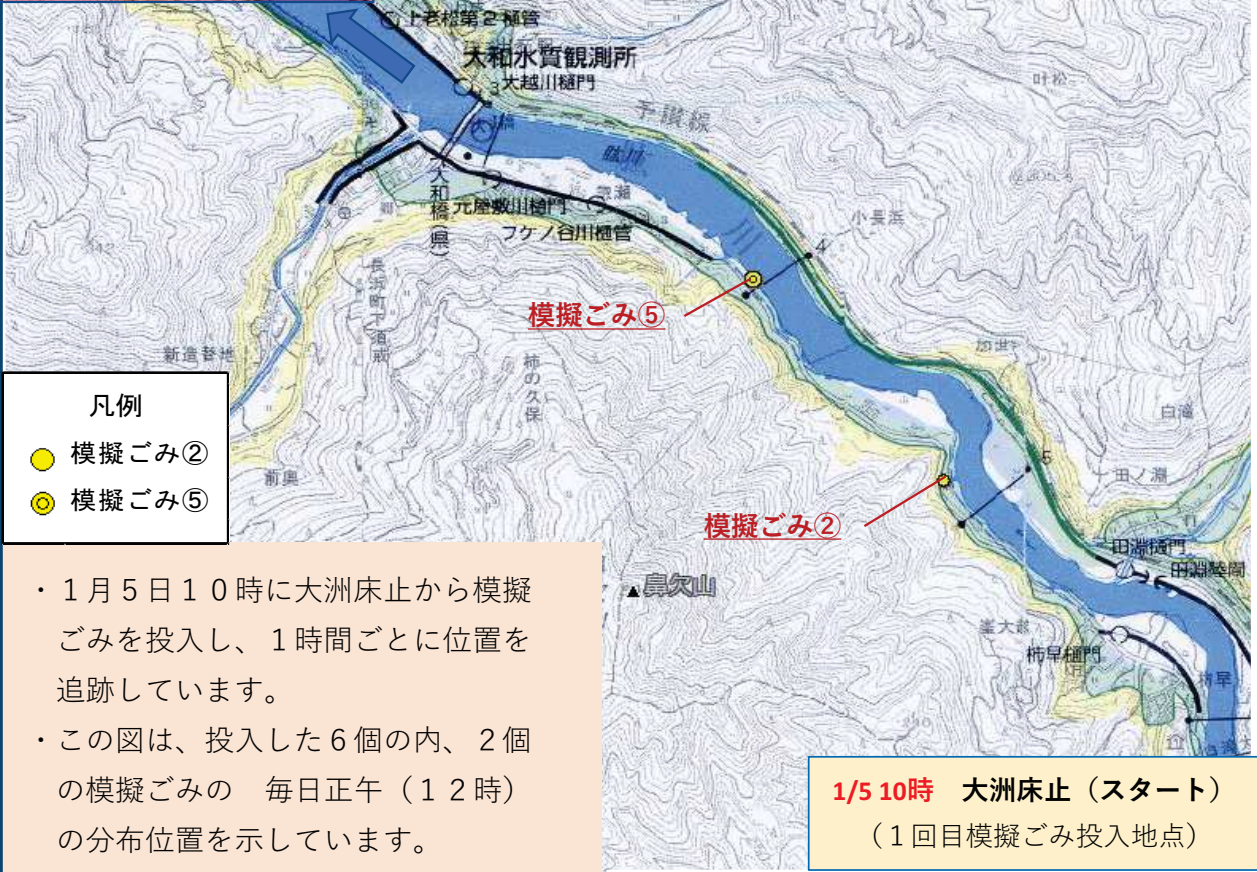
【投入41日目】 2/14 12時

模擬ごみ②⑤の 定時分布状況
