4. 八幡浜市

八幡浜市管内の立入困難海岸での漂着ごみ堆積地点は、図4に示すとおりである。また、各地点の評価ランクは、表5に示すとおりである。八幡浜市管内の立入困難海岸で確認できた漂着ごみ堆積地点は、66カ所であった。

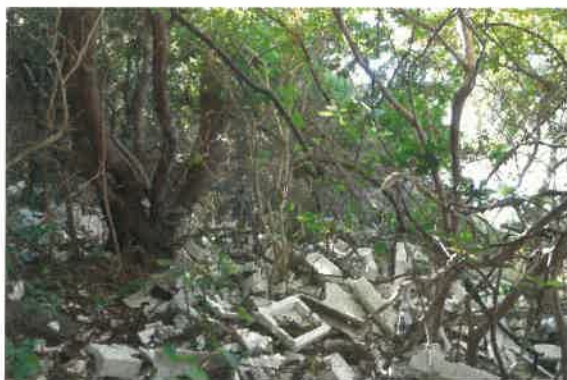
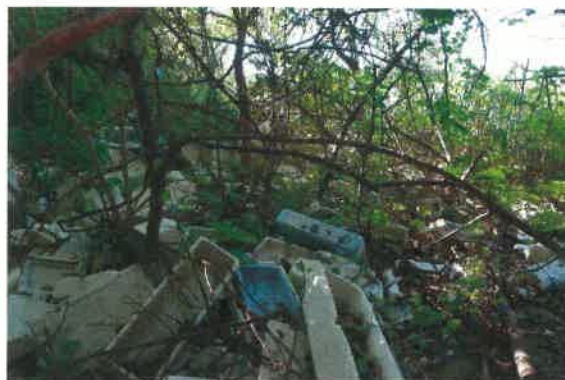
漂着ごみの種類で見ると、流木、発砲スチロール製フロート、プラスチック製浮子（ブイ）、ペットボトル、硬質プラスチック破片（バケツ、カゴ等の破片）が多く確認できた。また、発砲スチロール製フロート等は全地点に漂着しており1カ所あたりの個数は1～20個程度であった。
