土砂災害警戒区域等の指定の公示に係る図書(その1)

自然現象の種類	急傾斜地の崩壊
箇所番号	502-II-232(1)
箇所名	光専寺
所在地	南宇和郡愛南町御荘長月

様式-2(急)
土砂災害警戒区域・土砂災害特別警戒区域
区域図(その1)

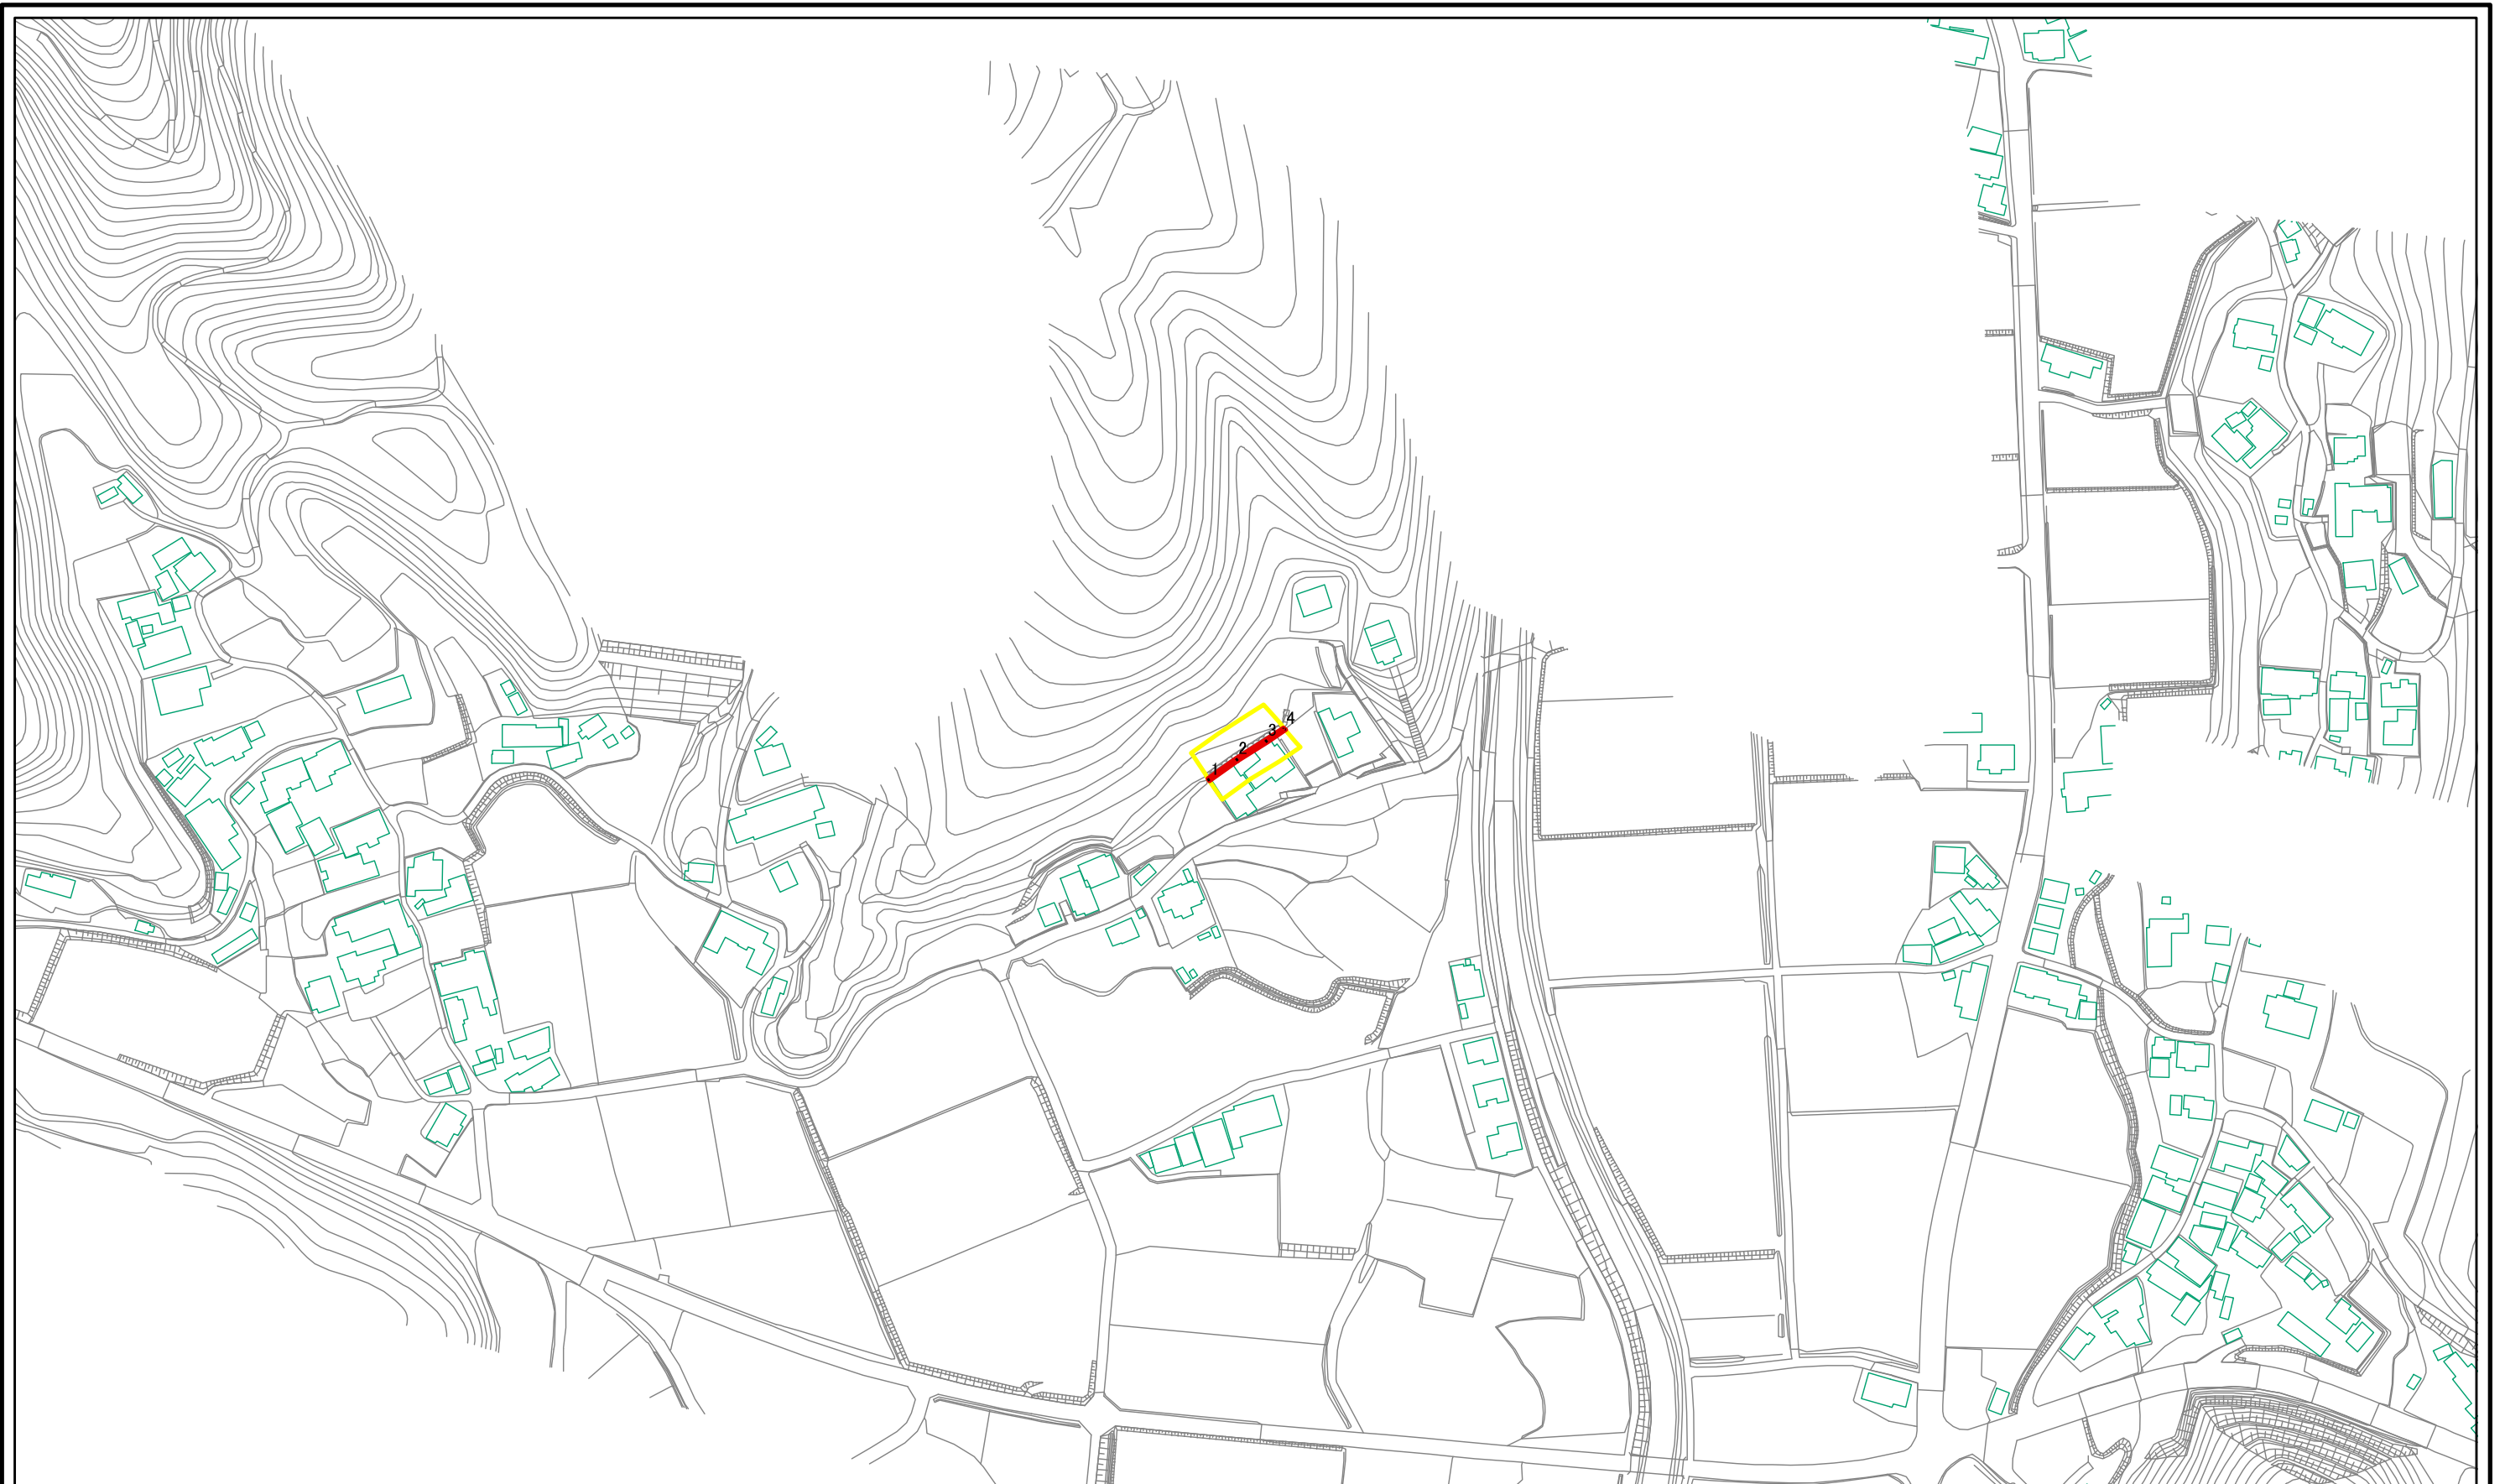
図中の数字は横断測線番号を示す

土砂災害防止法施行令第二条の基準に該当する区域		N 縮尺 1:2,500
土砂災害防止法施行令第三条の基準に該当する区域		
土砂等の(移動)高さが1m以下の場合、土砂等の移動による力が100kN/m ² を超える区域		
土砂等の堆積の高さが3mを超える区域 それ以外の区域

自然現象の種類	急傾斜地の崩壊	箇所番号	502-II-232(1)
告示番号	未指定	箇所名	光専寺
告示年月日		所在地	南宇和郡愛南町御荘長月
