土砂災害警戒区域等の指定の公示に係る図書(その1)

様式-1(急) 土砂災害警戒区域・土砂災害特別警戒区域 位置図	自然現象の種類	急傾斜地の崩壊
	箇所番号	384-II-110(2)
	箇所名	川成
	所在地	上浮穴郡久万高原町西谷

様式-2(急)
土砂災害警戒区域・土砂災害特別警戒区域
区域図(その1)

自然現象の種類	急傾斜地の崩壊	箇所番号	384-II-110(2)
告示番号	愛媛県告示第570号	箇所名	川成
告示年月日	令和元年10月8日	所在地	上浮穴郡久万高原町西谷

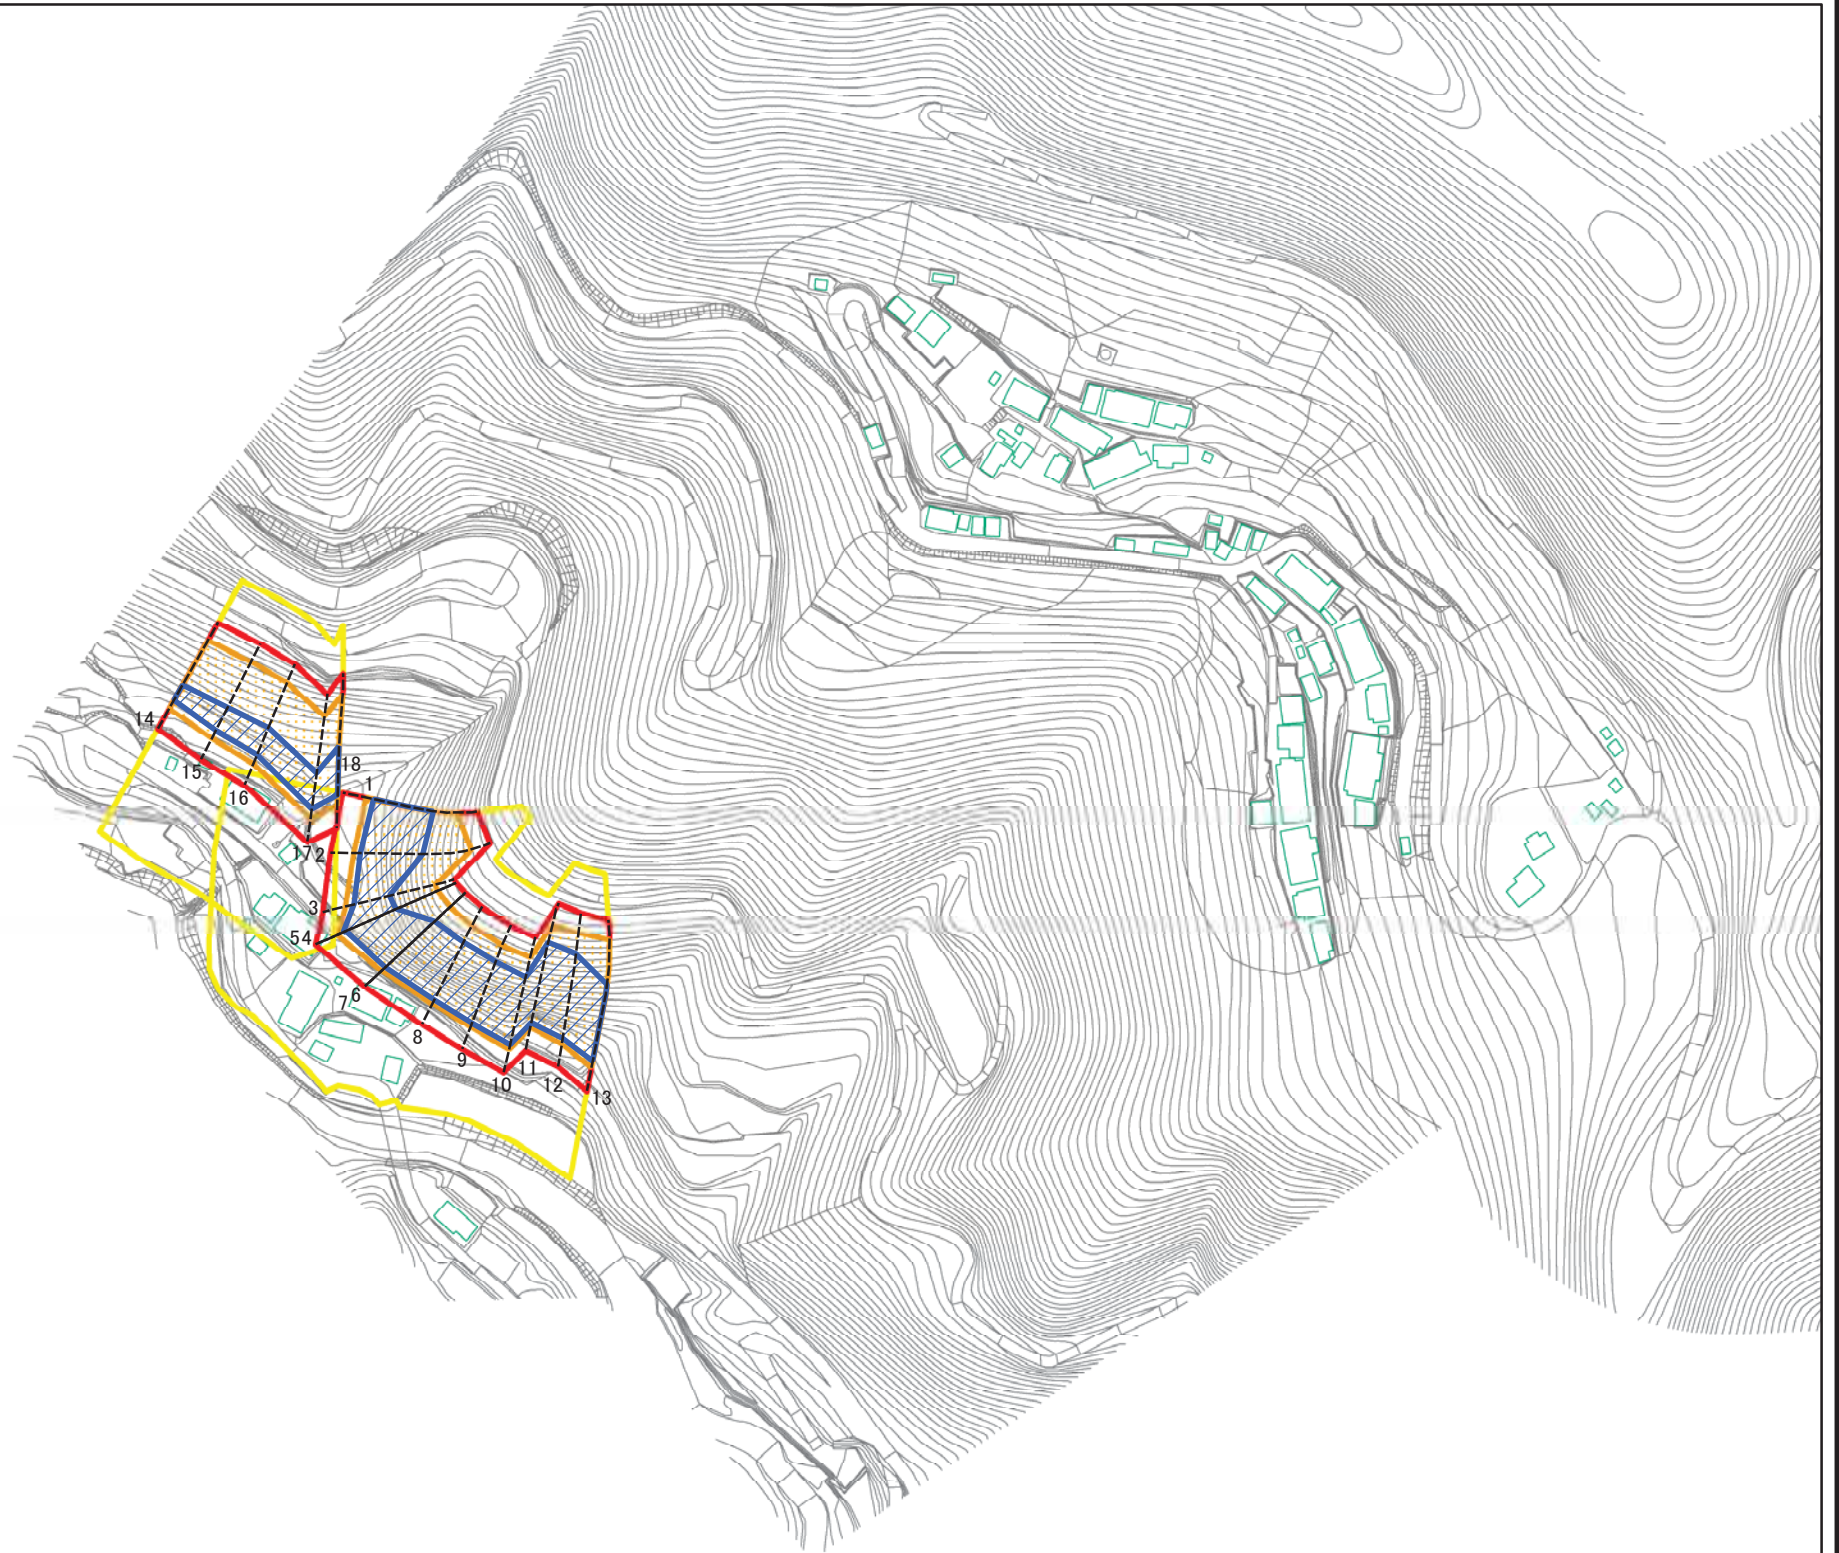
土砂災害防止法施行令第二条の基準に該当する区域	
土砂災害防止法施行令第三条の基準に該当する区域	
土砂等の(移動)高さが1m以下の場合、土砂等の移動による力が100kN/mを超える区域	
土砂等の堆積の高さが3mを超える区域	
それ以外の区域

縮尺
1:2,500
