土砂災害警戒区域の指定の公示に係る図書(その1)

様式-1(急)
土砂災害警戒区域・土砂災害特別警戒区域 位置図

| 箇所番号 | 421-I-1291(1) |
| 箇所名 | 一ノ瀬 |

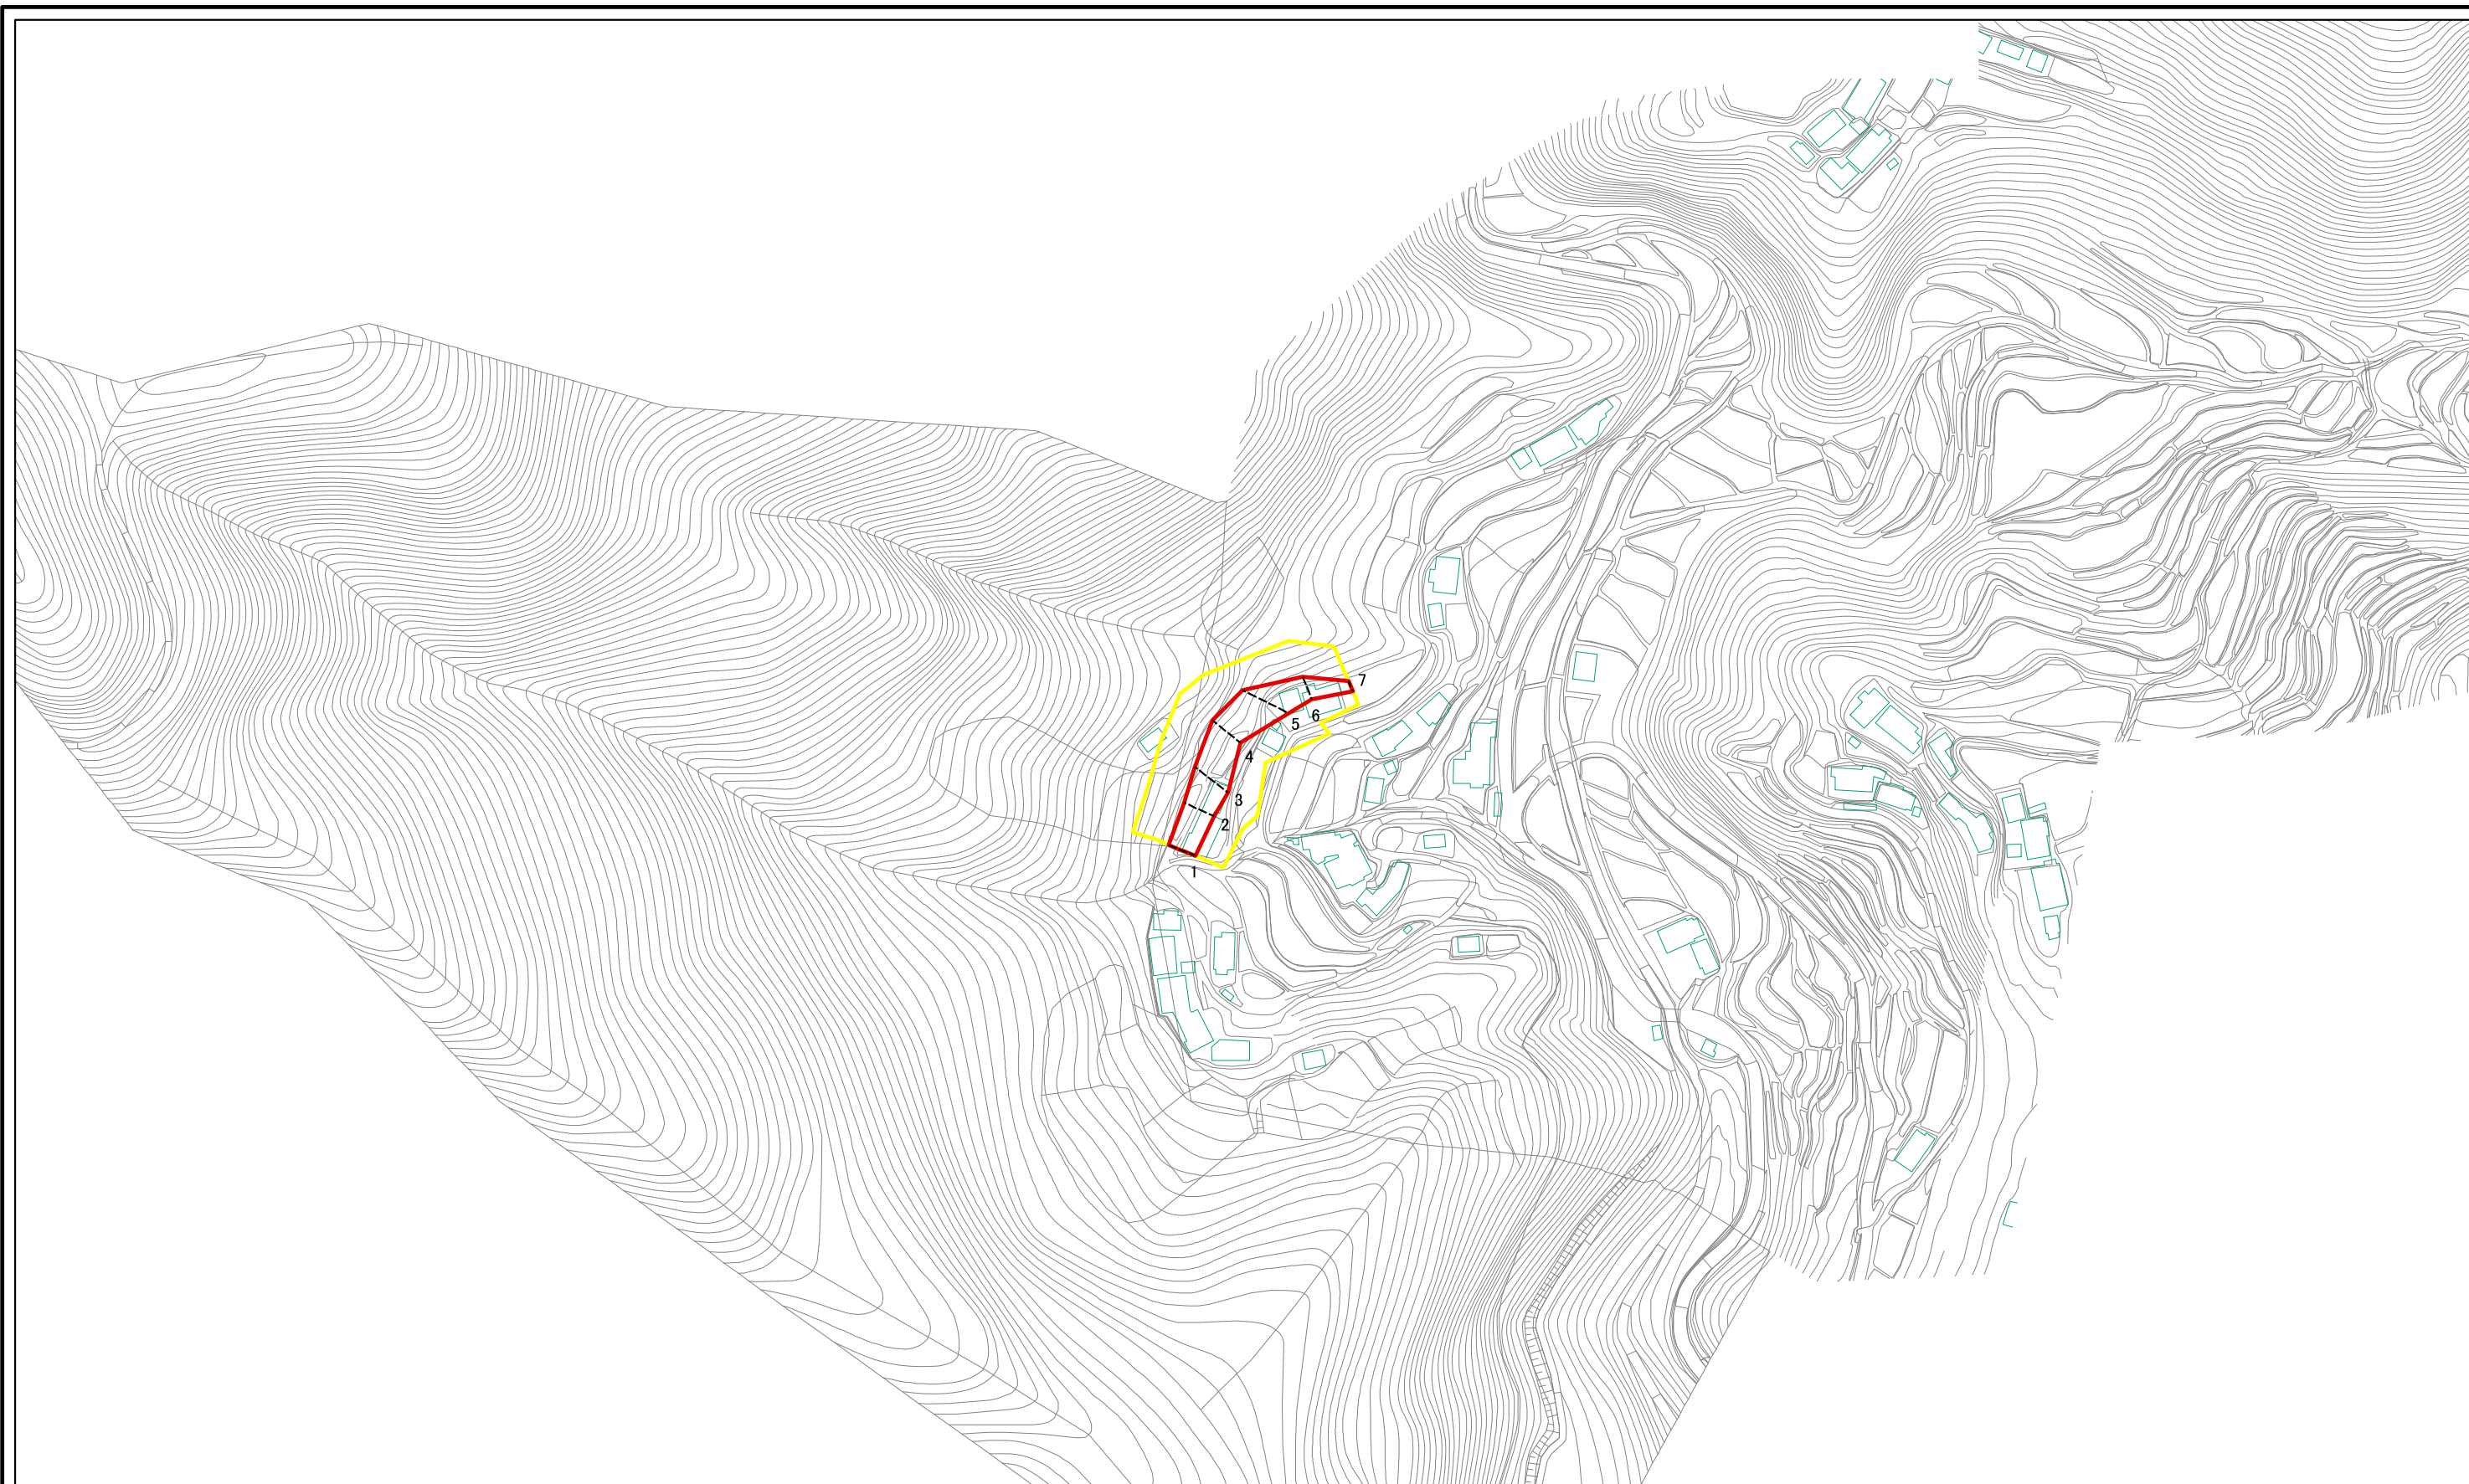
| 様式-2(急) 土砂災害警戒区域・土砂災害特別警戒区域 区域図(その1) | 土砂災害防止法施行令第二条の基準に該当する区域 | | N 縮尺 1:2,500 | 自然現象の種類 | 急傾斜地の崩壊 | 箇所番号 | 421-I-1291(1) |

| | 土砂災害防止法施行令第三条の基準に該当する区域 | | | 告示番号 | 愛媛県告示第1019号 | 箇所名 | 一ノ瀬 |
| | それ以外の区域 | | | 告示年月日 | 平成29年9月12日 | 所在地 | 愛媛県大洲市戒川 |

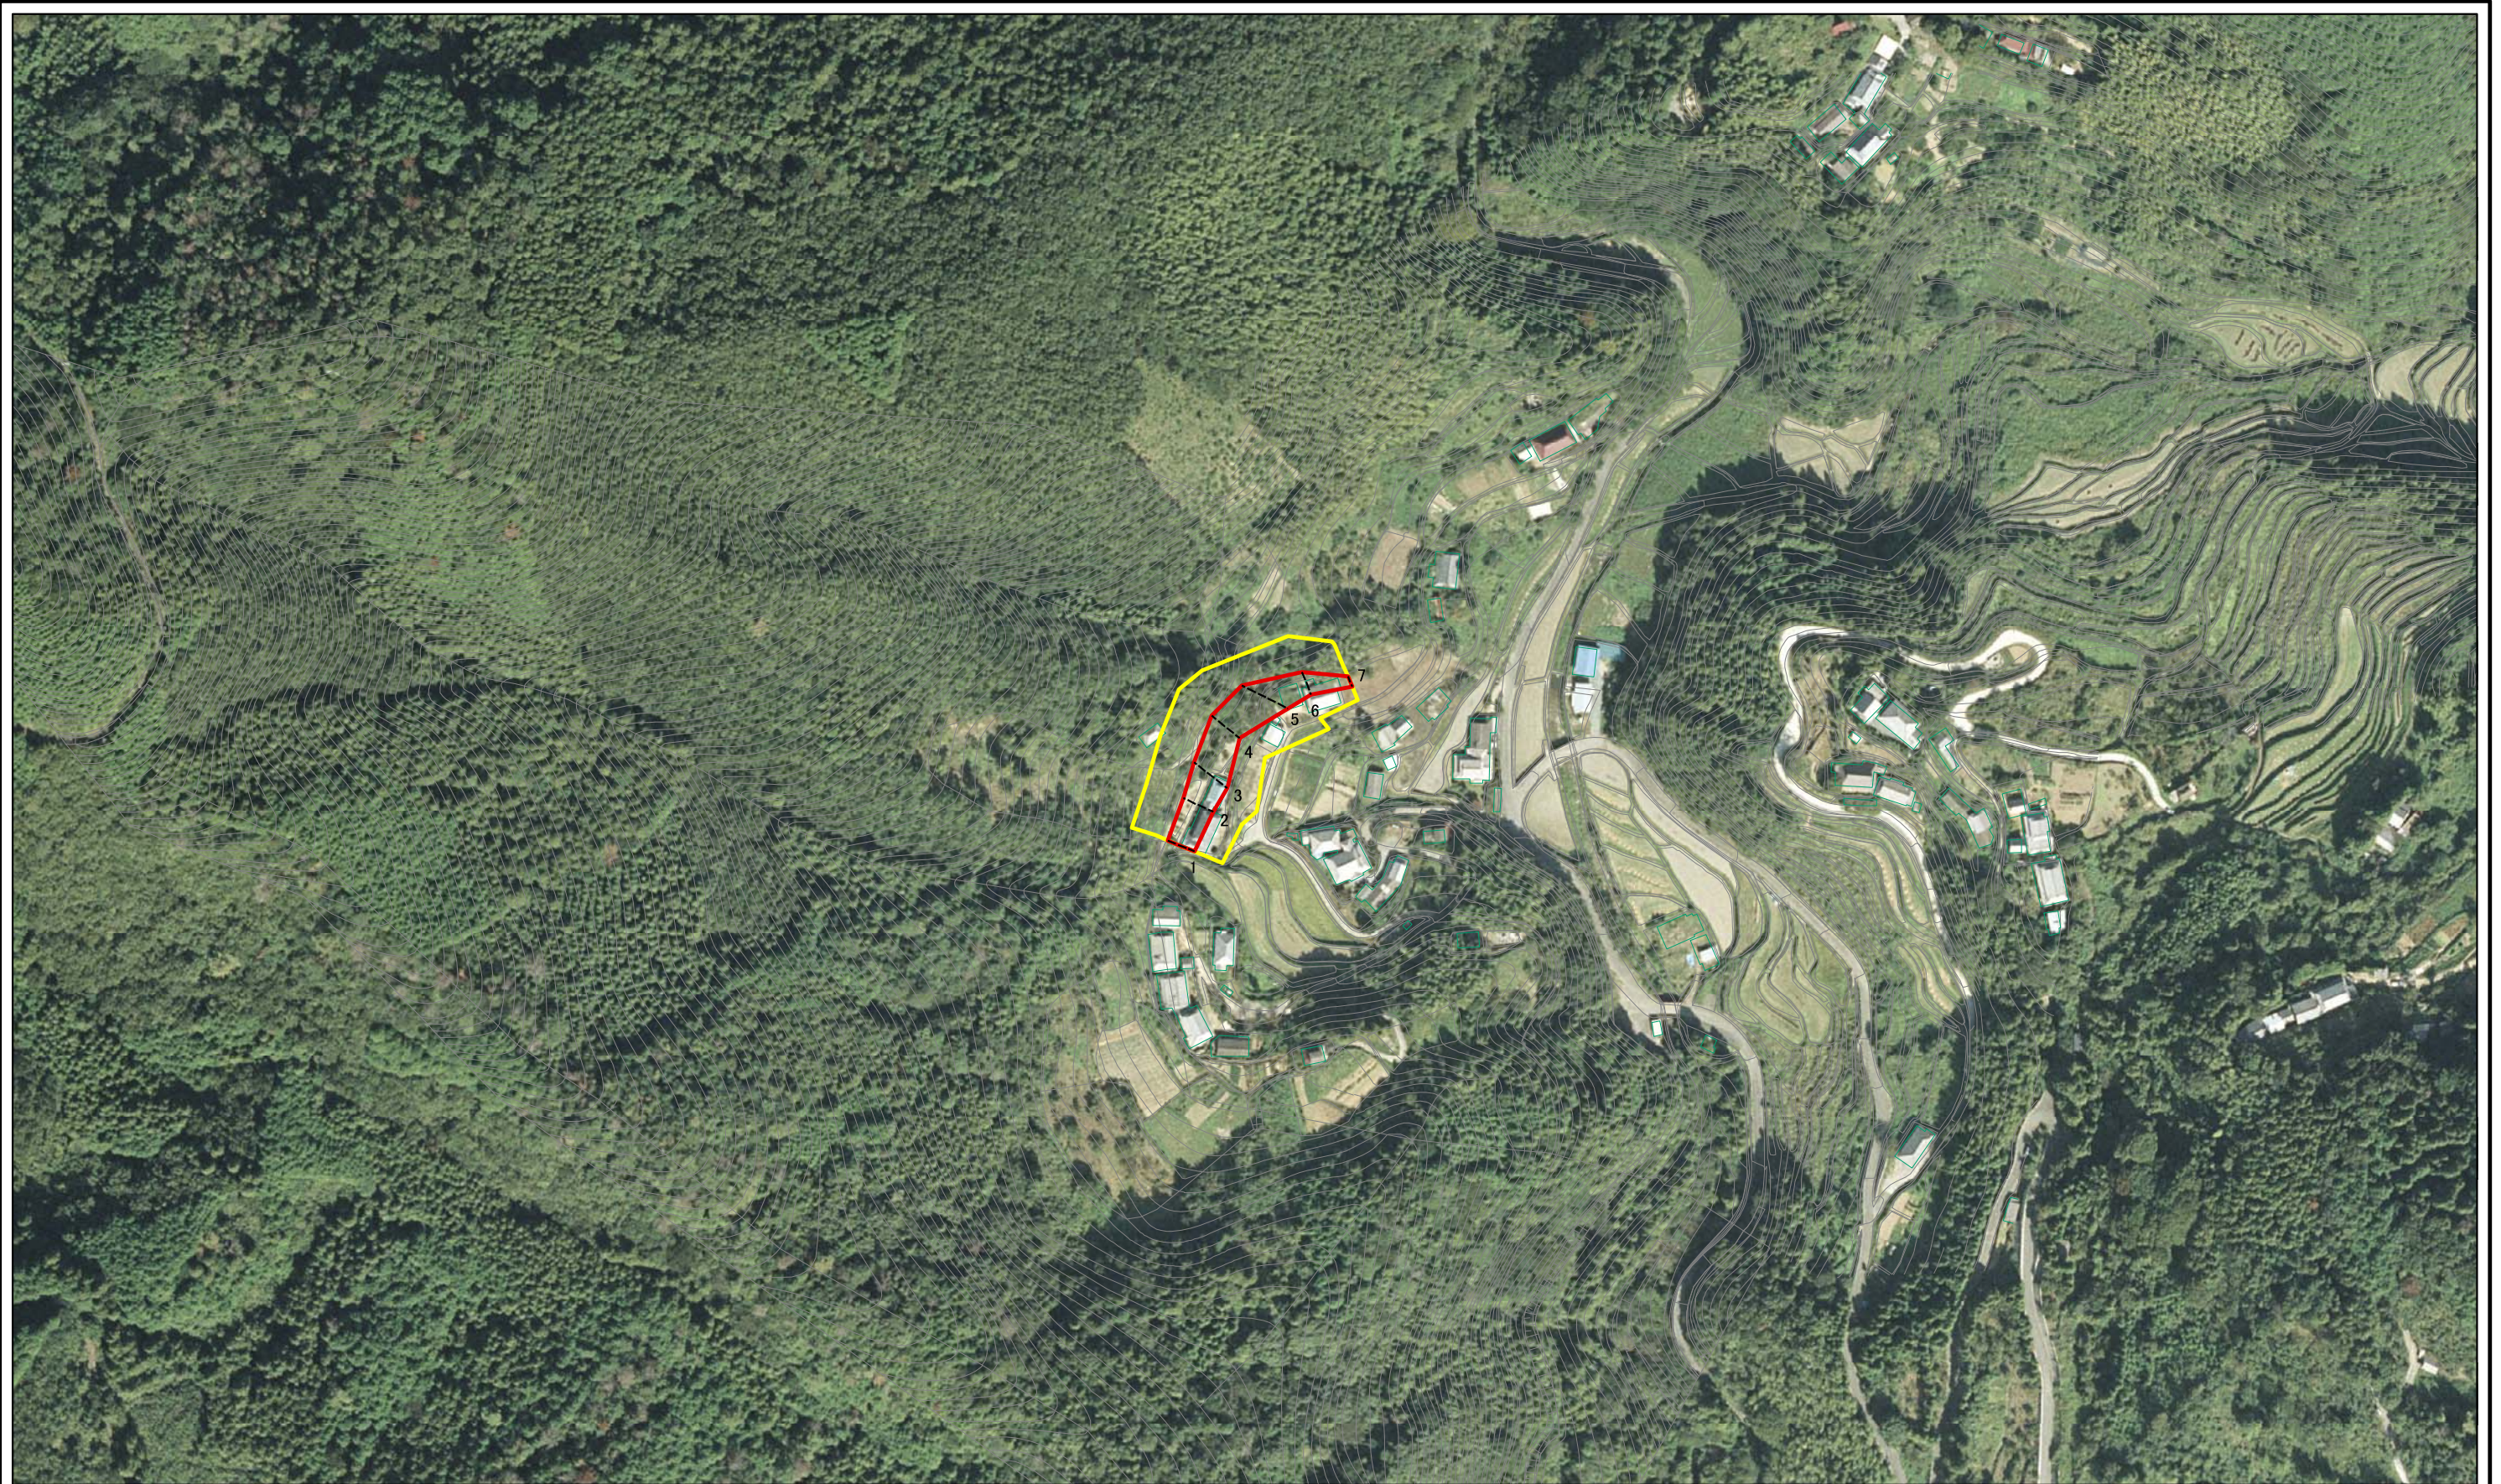
| 様式-2(急) 土砂災害警戒区域・土砂災害特別警戒区域 区域図(その1) | 土砂災害防止法施行令第二条の基準に該当する区域 | | N 縮尺 1:2,500 | 自然現象の種類 | 急傾斜地の崩壊 | 箇所番号 | 421-I-1291(1) |

| | 土砂災害防止法施行令第三条の基準に該当する区域 | | | 告示番号 | 愛媛県告示第1019号 | 箇所名 | 一ノ瀬 |
| | それ以外の区域 | | | 告示年月日 | 平成29年9月12日 | 所在地 | 愛媛県大洲市戒川 |
