土砂災害警戒区域の指定の公示に係る図書(その1)

自然現象の種類	急傾斜地の崩壊
箇所番号	421-I-1292(1)
箇所名	葉松
所在地	愛媛県大洲市戒川

自然現象の種類	急傾斜地の崩壊	箇所番号	421-I-1292(1)
告示番号	愛媛県告示第1019号	箇所名	叶松
告示年月日	平成29年9月12日	所在地	愛媛県大洲市戒川

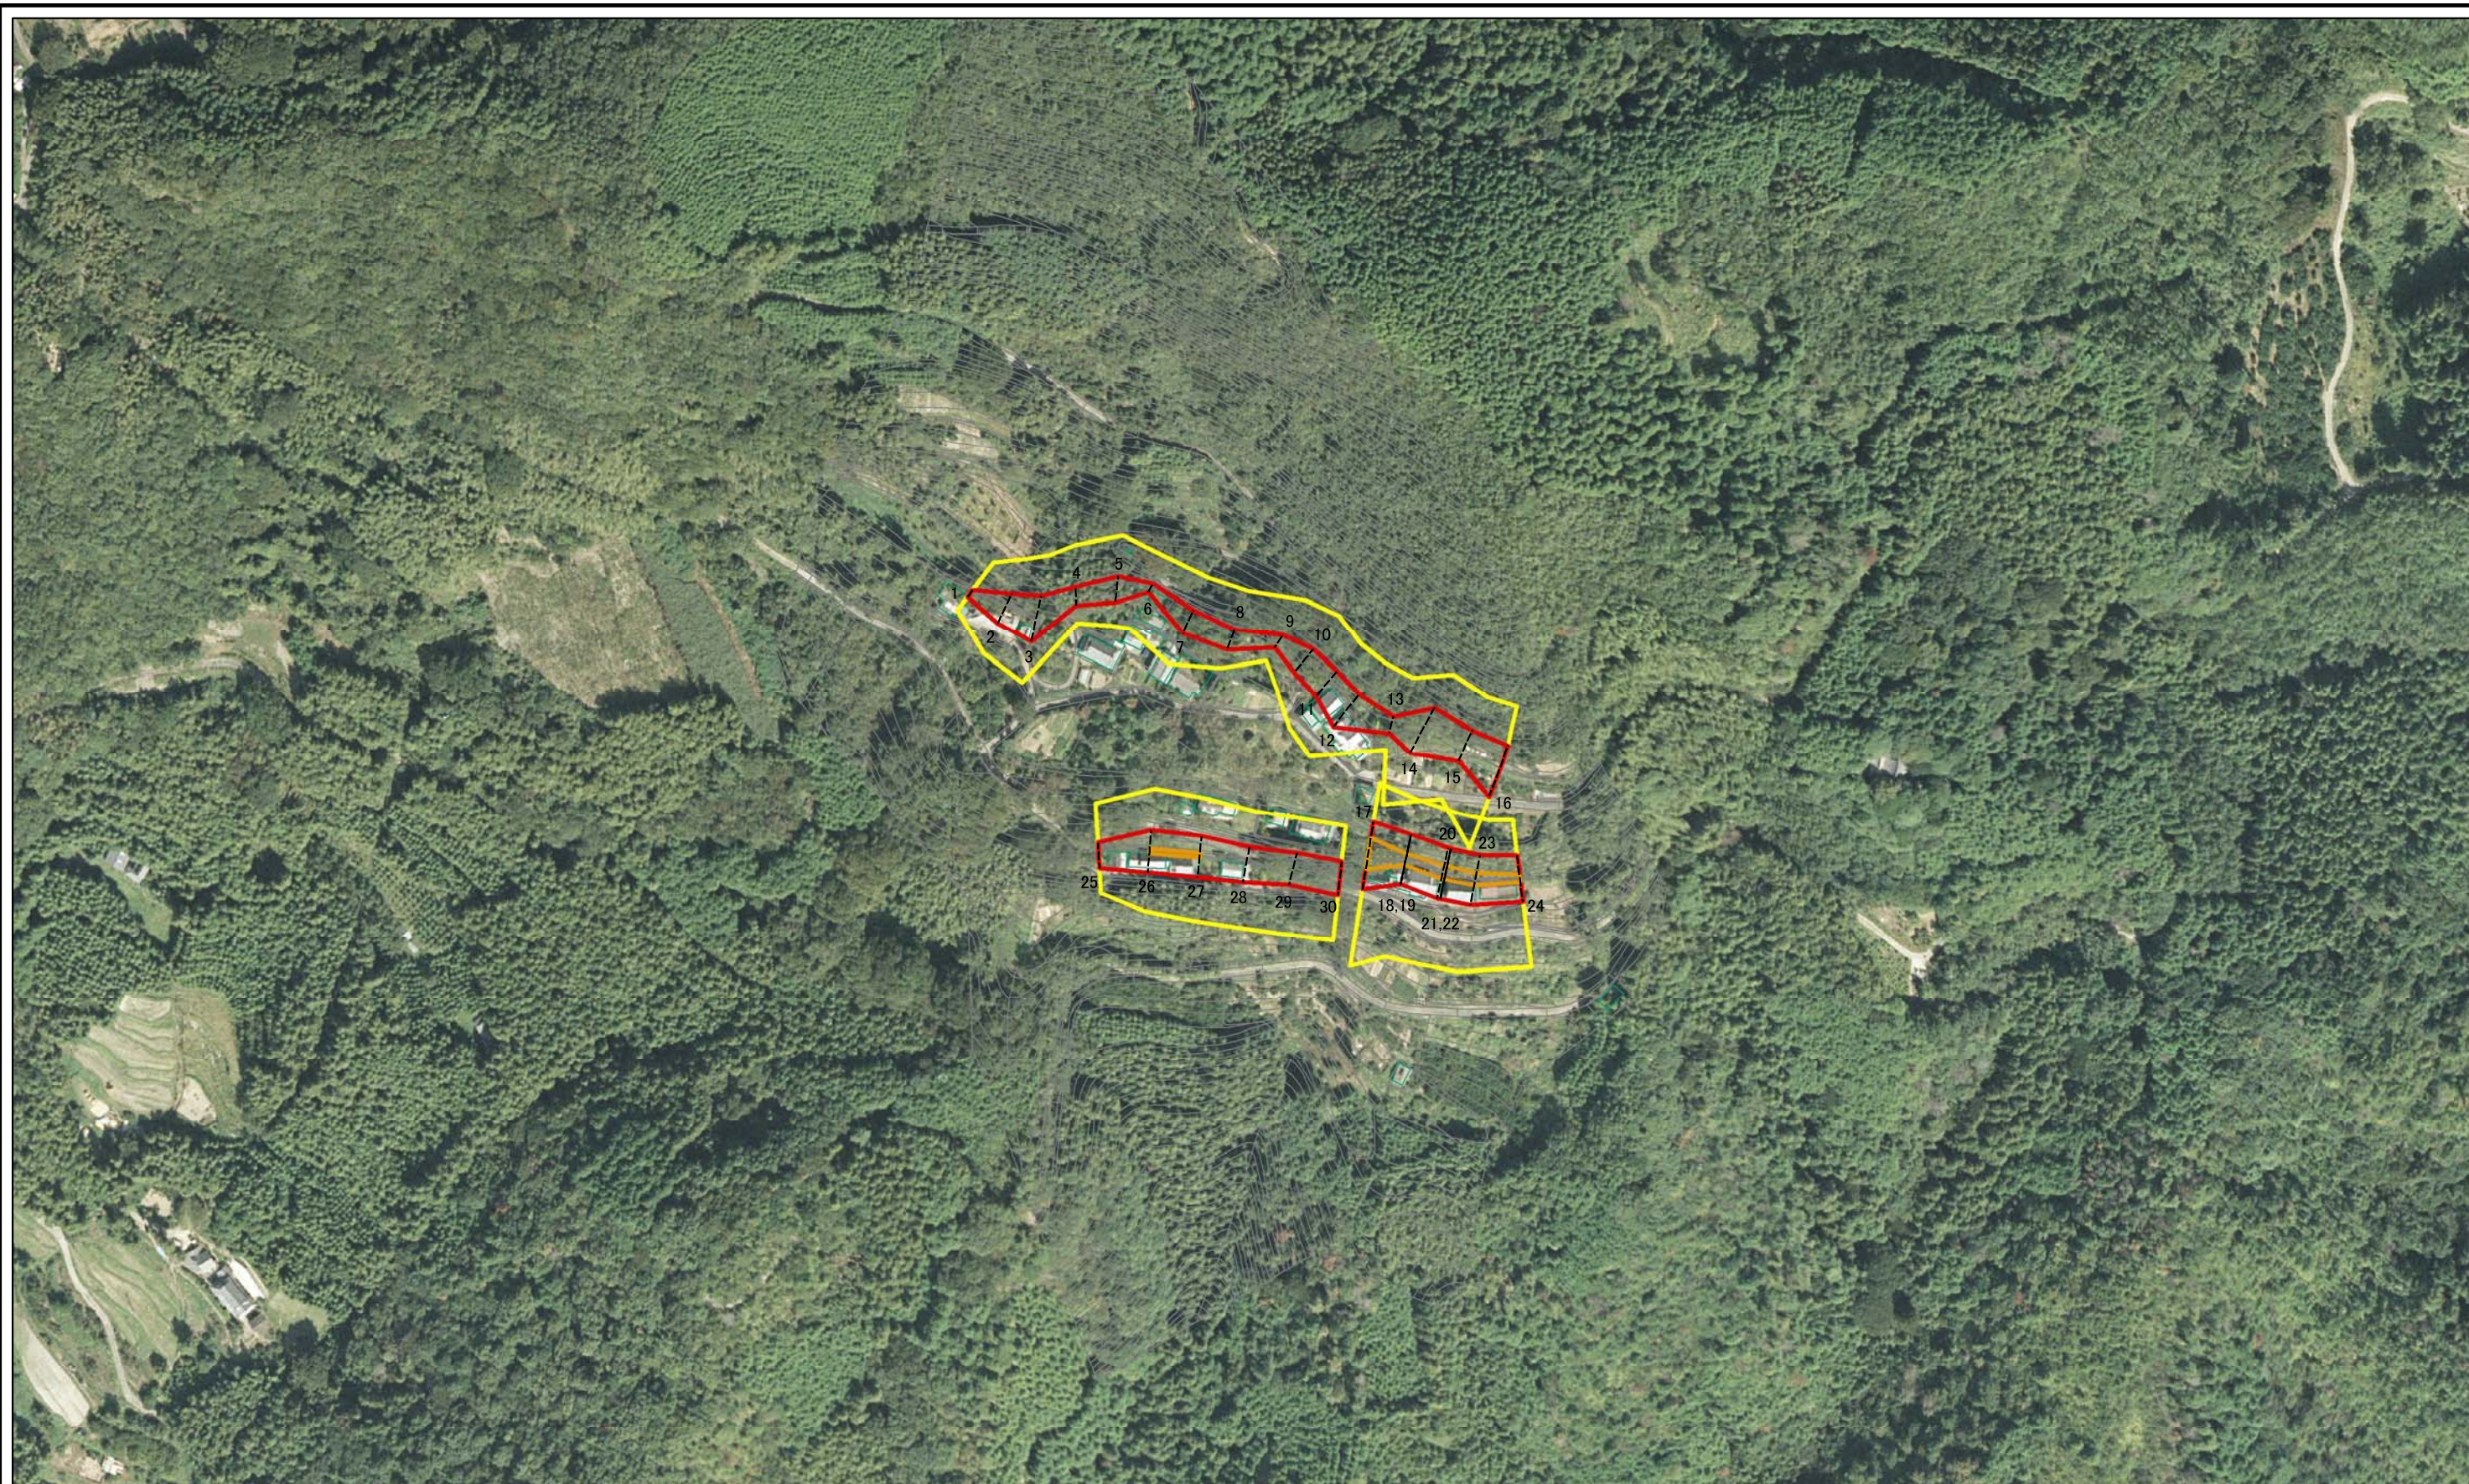
様式-2(急) 土砂災害警戒区域・土砂災害特別警戒区域 区域図(その1)	土砂災害防止法施行令第二条の基準に該当する区域		N 縮尺 1:2,500	自然現象の種類	急傾斜地の崩壊	箇所番号	421-I-1292(1)
	土砂災害防止法施行令第三条の基準に該当する区域			告示番号	愛媛県告示第1019号	箇所名	叶松
	それ以外の区域			告示年月日	平成29年9月12日	所在地	愛媛県大洲市戒川
